Le Conservateur du Groupe d'Ankor à
Monsieur le Directeur de l'Ecole Française d'Extrême-
Orient.

RAPPORT SUR LES TRAVAUX EXECUTES DANS LE GROUPE
D'ANKOR PENDANT LE MOIS D'OCTOBRE
1928.

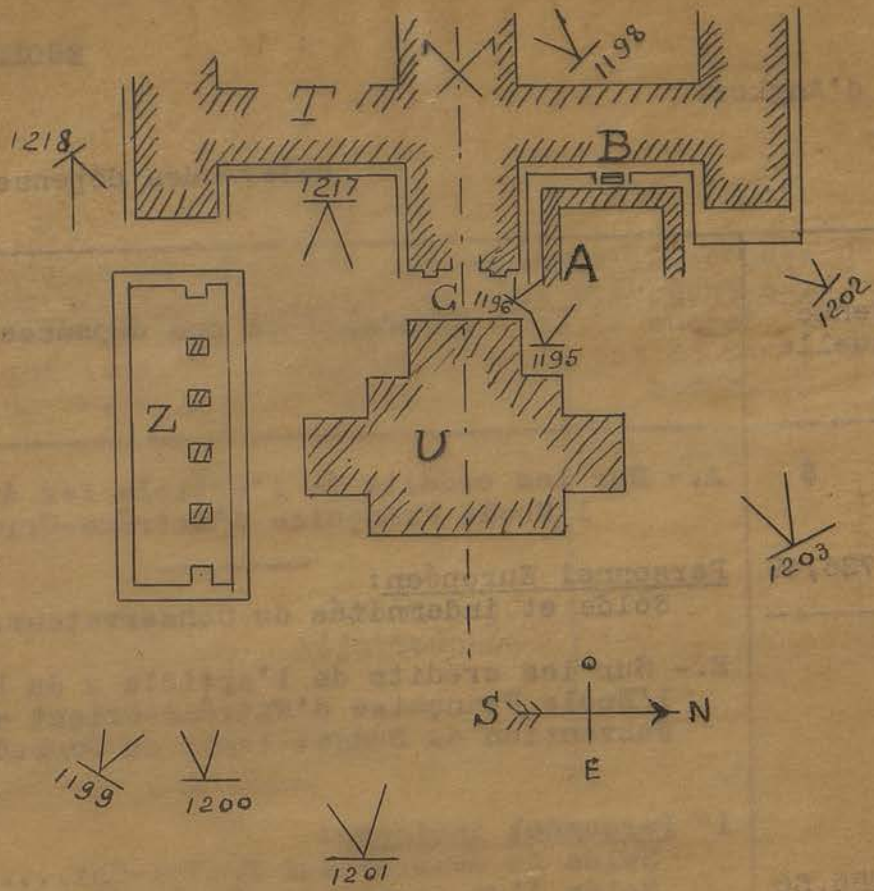
Croquis N°1

Le dégagement du double soubassement devant l'aile Nord des Galeries Est du Cloître T a montré qu'au Nord du porche central en A (croquis I) le second soubassement, celui surajouté, présente cette particularité d'avoir des pierres en réemploi dont la face interne porte des profils de moulures; de plus certaines pierres de la partie supérieure sont entaillées et montrent des cavités carrées, quelques unes rebouchées par des morceaux de pierres taillés à la demande. On les voit sur les photos II95 et II96. Devant la porte B (croquis I) le premier soubassement est interrompu par un perron avec marches décorées qui y accède (photo II97). Un sondage en G dans le dallage devant le porche central des galeries Est pour voir si un perron intérieur n'aurait pas été également bloqué après coup n'a montré qu'un second dallage en grès continu.
