RAPPORT SUR LES TRAVAUX EXECUTES
DANS LE GROUPE D'ANGKOR PENDANT LES MOIS
DE SEPTEMBRE, OCTOBRE ET NOVEMBRE 1958

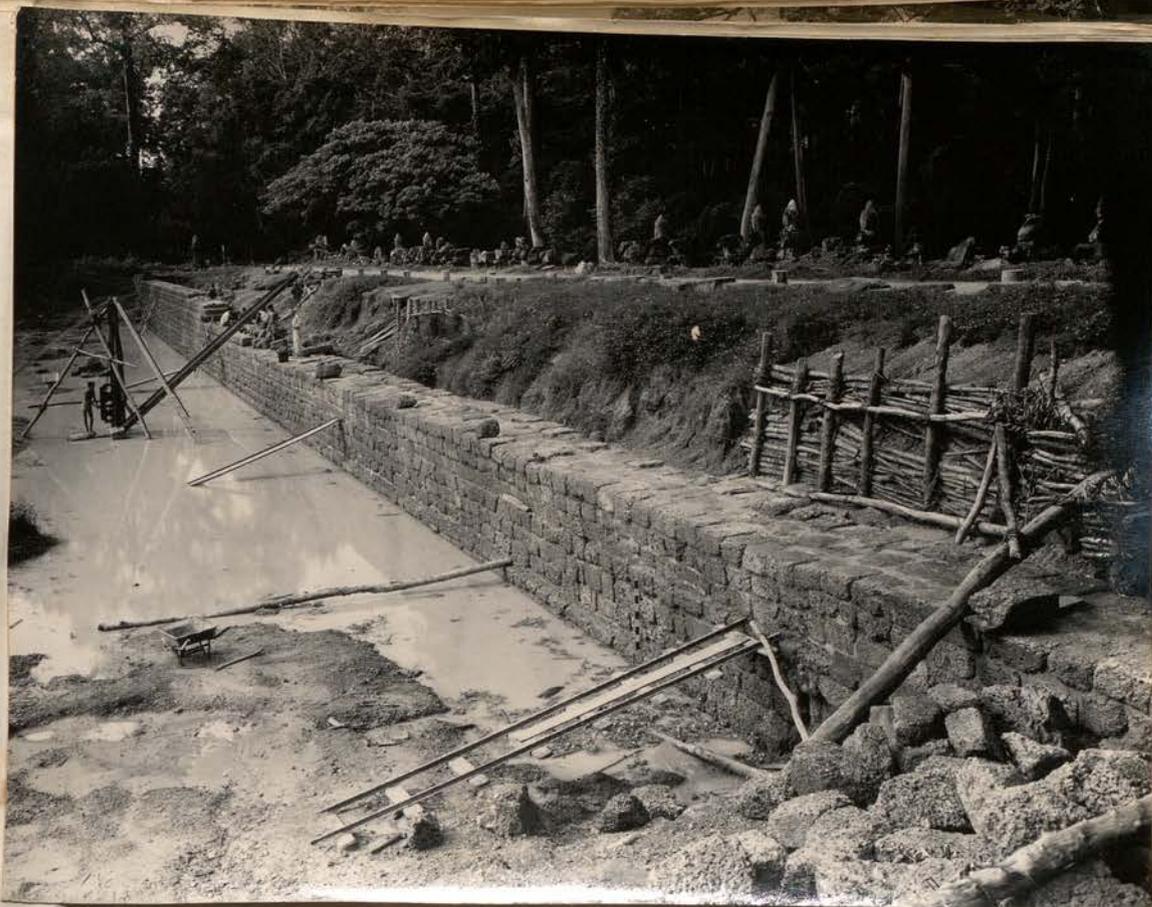
8387. Jan sept. 58. Parte S. d'Amgkon Thom. Dun est ven S. W.

Durant le mois de septembre, de fortes pluies sont venues quel-
que peu entraver la bonne marche du chantier. L'avancement du
travail s'est effectué sur le côté Sud du mur. L'assise de la-
térîte qui a atteint le niveau le plus haut (4 m 55) a été pro-
longée de plusieurs mètres vers le Nord. Sur les parties cen-
trale et Nord du chantier, une nouvelle rangée de latérîte a
été reposée, ce qui porte à 8 le nombre d'assises remontées sur
ces parties du mur. Photo n° 8387.

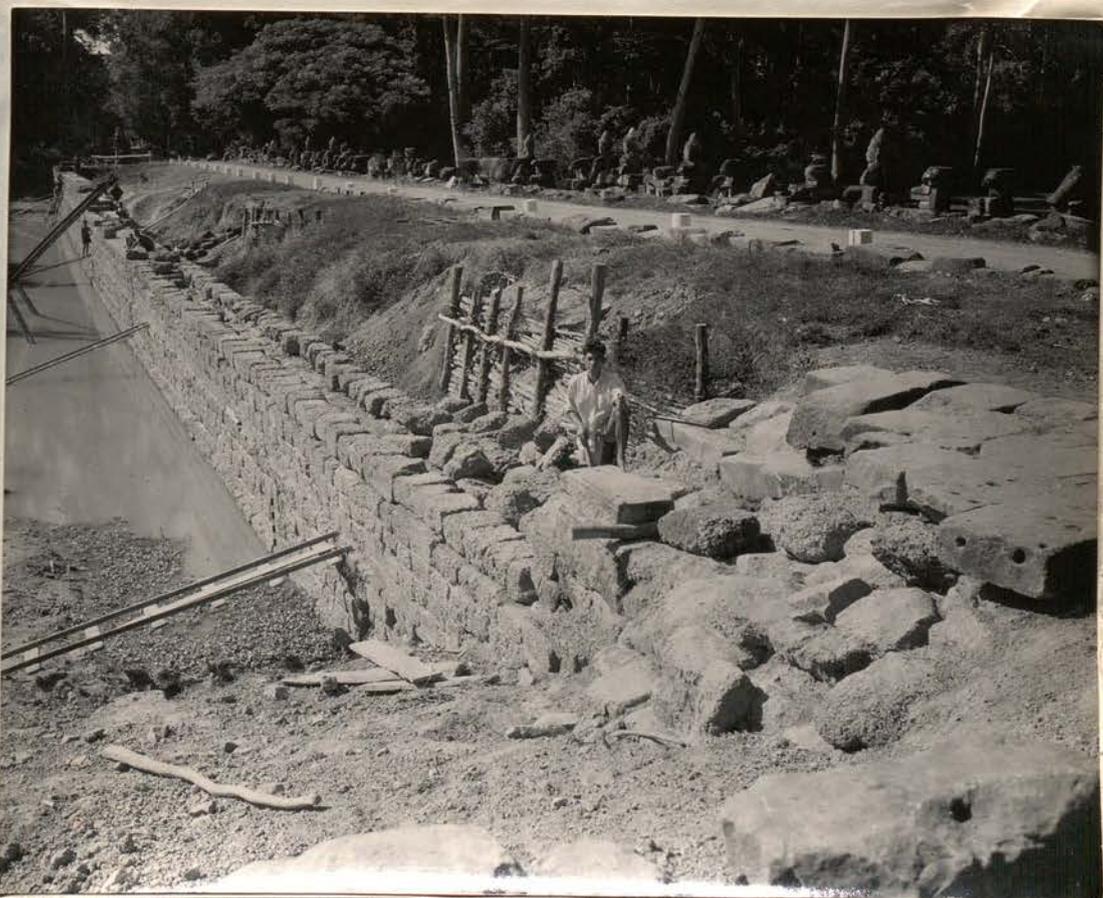
8388. octubre 58 - 1d -

En octobre, une nouvelle assise a été remise en place. Photo
n° 8388.

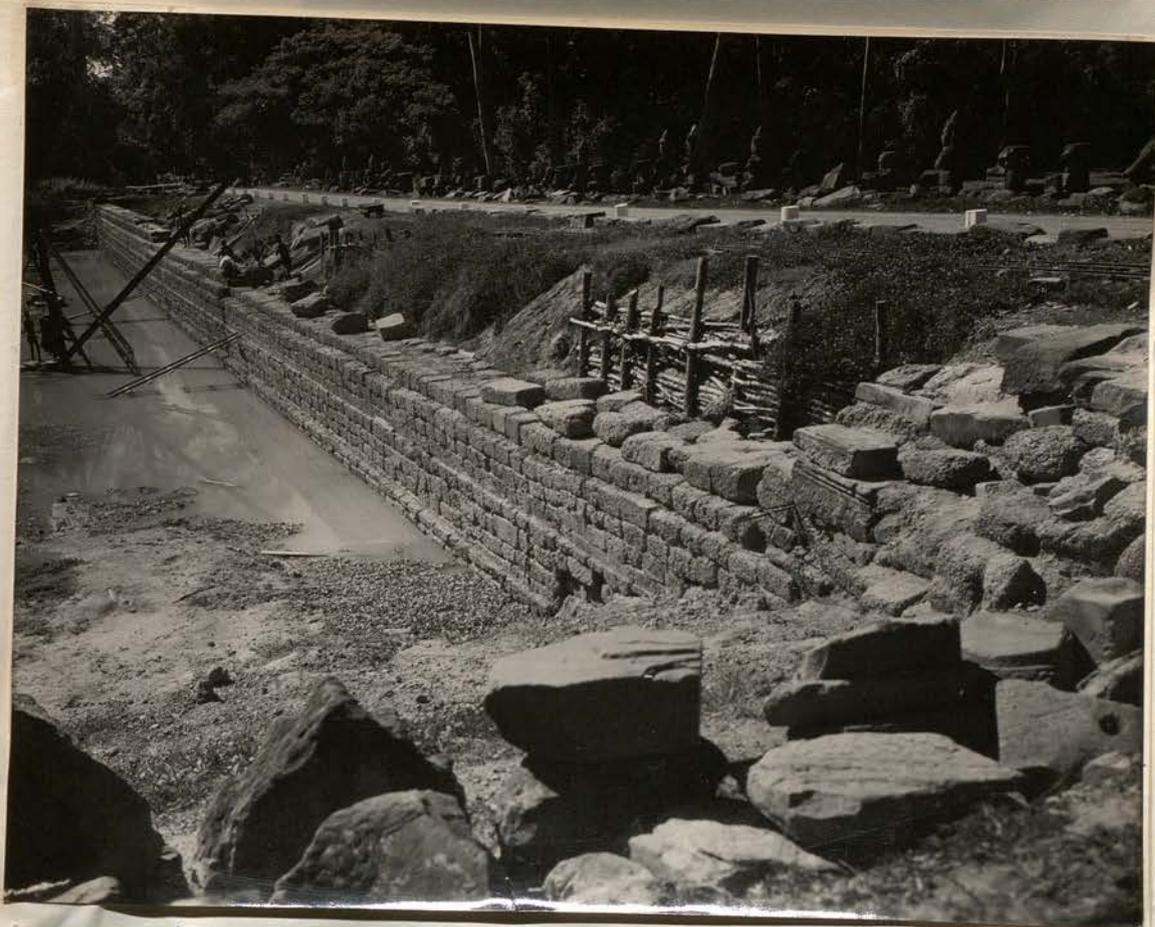
8389- fin. novembre 58 - Angkor Thom, Porte Sud, Mm Est vers S.W.

La photo n° 8389, prise en novembre, donne une idée de l'avan-
cement des travaux; ceux-ci ont plus particulièrement porté sur
le prolongement des assises situées au Sud. A la fin de ce mois

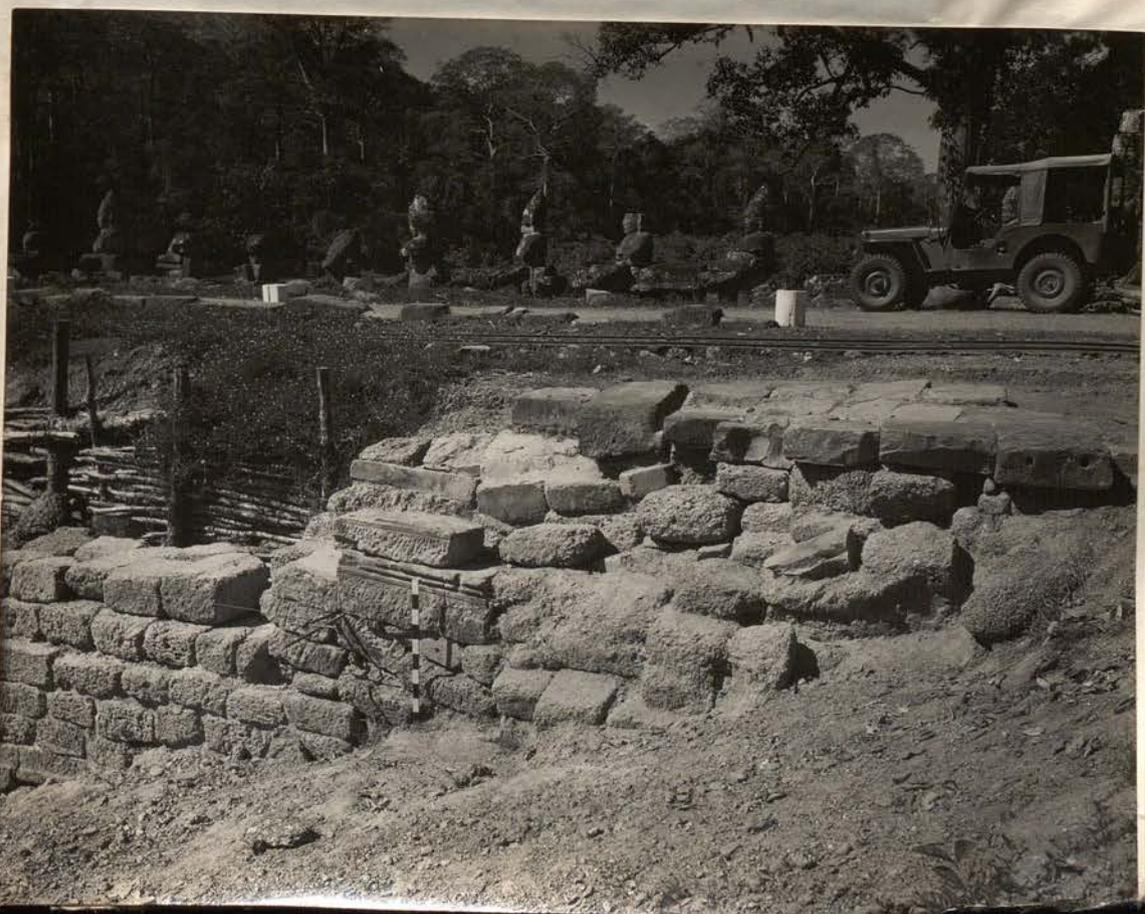
8390- 1d - Détail de l'arrivée du mur contre la coulée N -

de novembre la repose était effective du départ Sud jusqu'à la partie centrale du mur de soutènement, soit sur une longueur de 52 mètres et sur une hauteur de 11 assises de latérite. La photo n° 8390 montre le raccord du mur de latérite et la culée d'arrêt Nord de ce mur. Sur la partie gauche de la photo, on peut voir une dixième assise en cours d'ajustage.

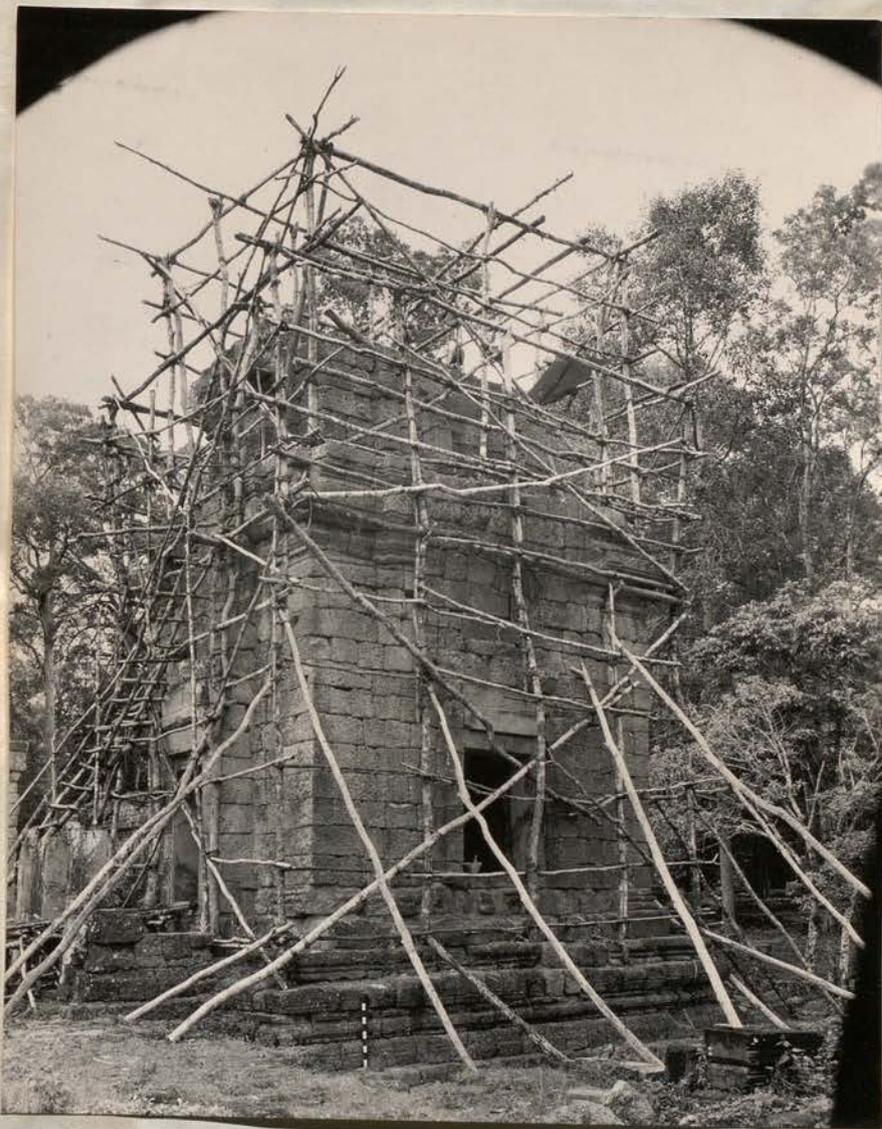
8391- fin sept 58. Pr. Sues Pral n°4 - Face N-
proe d'une partie des frontons en grès.

Le premier redent que nous avons atteint dans le courant du mois de juillet a permis de consolider les échafaudages en donnant une base d'appui plus ferme. Trois rangées de latérite ont pu être reposées durant le mois de septembre ce qui porte à cinq le nombre total des assises remises en place. Sur la face Nord, et à ce niveau de la repose, le très lourd fronton de grès a été en partie monté et reposé. Photo n° 8391. C'est au cours du mois de novembre que le fronton a été remonté en entier. Photo n° 8392, et le deuxième redent atteint.

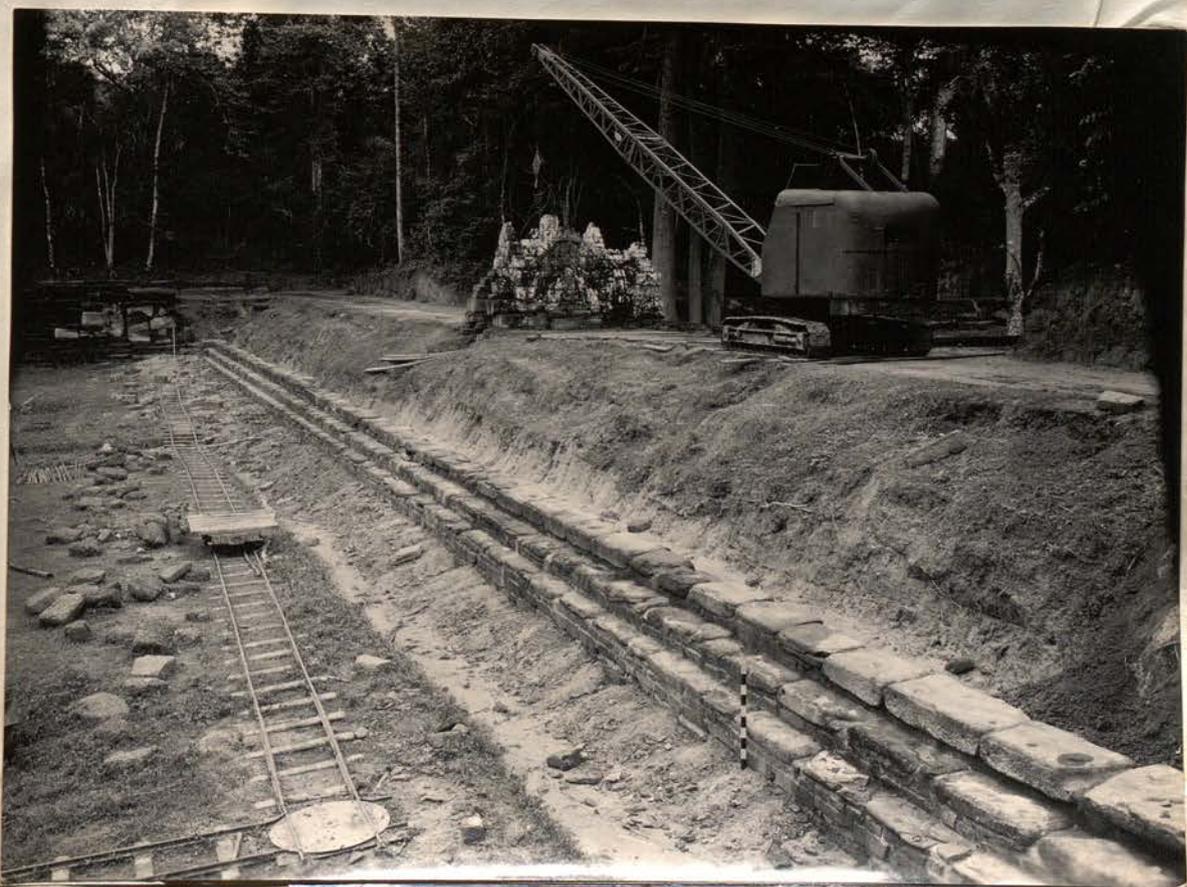
8393 - 30 Sept 58. Neak Pean. Barrin central. Gradin S.

La photo n° 8393 montre l'état du chantier à la fin du mois de septembre. Trois niveaux de marches en grès ont été reposés; les ouvriers pourront ainsi travailler à pied sec durant les fortes pluies. Nombreuses sont les marches qui, à cette hauteur du bassin, se trouvent fortement érodées. Il faut les maintenir et les caler à l'aide de chutes de blocs de grès récupérés dans les fouilles que M. B. P. Groslier a menées au Palais Royal.

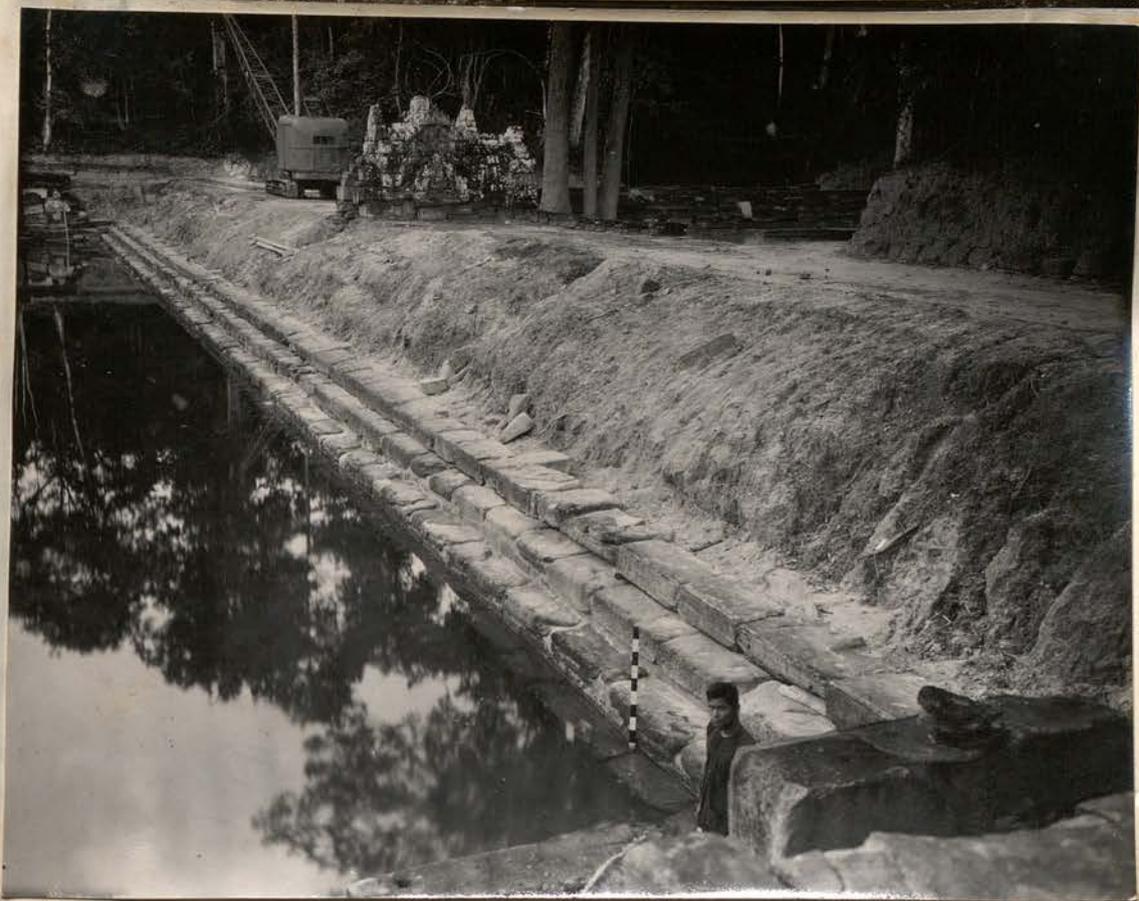
8394 0458. Neak Pean.
Bassin central. Côté Sud.
chantiers inondé

Ainsi que le montre la photo n° 8394, un premier gradin a été recouvert par l'eau des pluies du mois d'octobre. Durant ce mois, une nouvelle assise de grès a été posée ce qui porte à quatre le nombre des gradins remis en place sur cette partie Sud du bassin central.

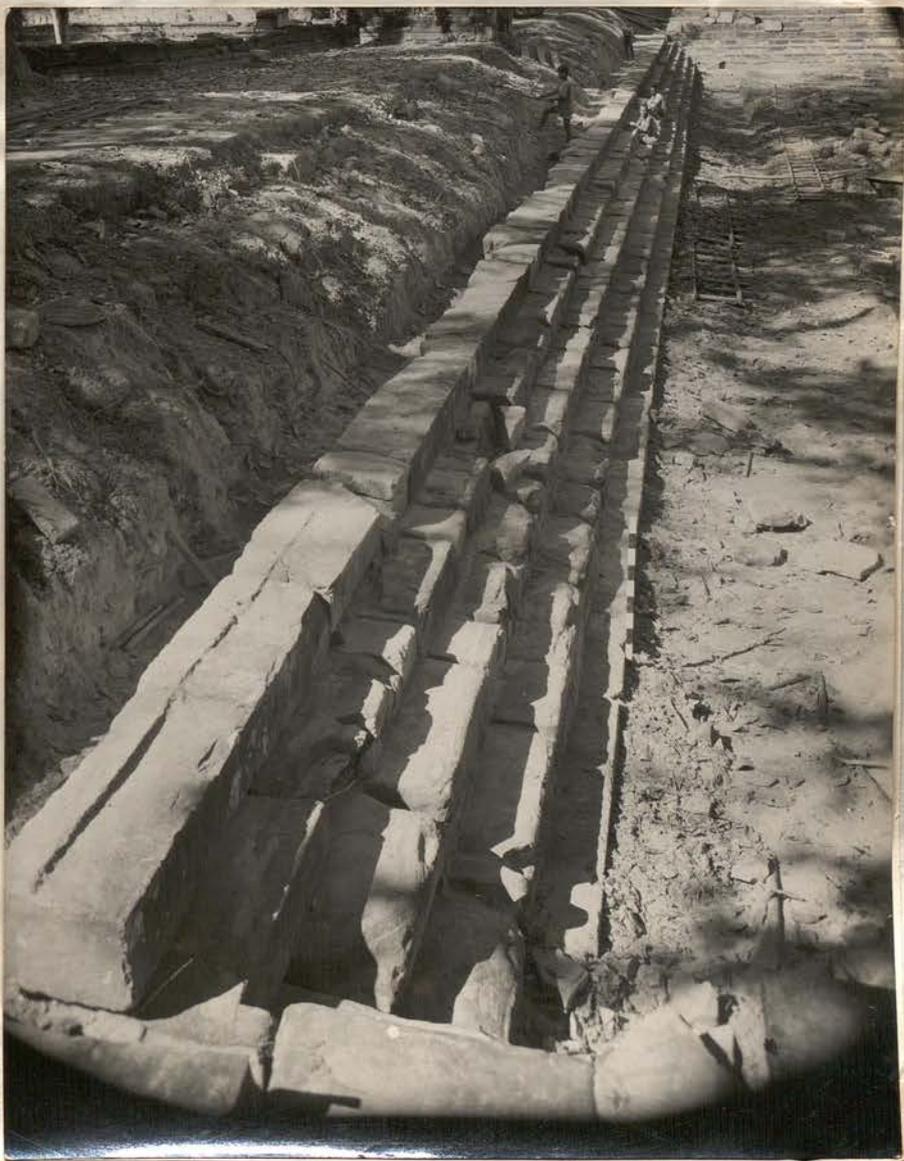
8395. novembre 58. Id.
chantiers à sec. Repos de
la 5^e année.

Dans le courant du mois de novembre, une cinquième assise a été reposée. Photo n° 8395. L'eau a disparu.
