ÉCOLE FRANÇAISE D'EXTRÊME-ORIENT

Conservation du Groupe d'Angkor.

RAPPORT SUR LES TRAVAUX EXECUTES DANS LE GROUPE
D'ANGKOR PENDANT LE MOIS D'OCTOBRE 1937.

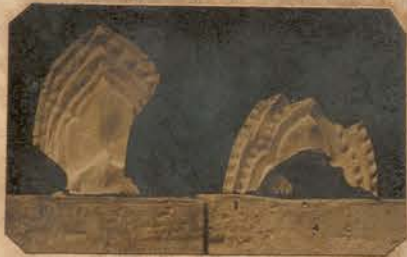
Le sol était dallé de briques, la couverture était en tuiles:

nous donnons ci-contre une photo de 2 fragments de tuiles d'about à pétales superposés. Les différentes pierres provenant des déblais de ce bâtiment ont été rangées face à lui le long du mur de la 2^{me} enceinte.
