ECOLE FRANCAISE D'EXTREME-ORIENT
Conservation du Groupe d'Angkor

RAPPORT SUR LES TRAVAUX EXECUTES DANS LE GROUPE D'ANGKOR
PENDANT LE MOIS D'AVRIL 1937.

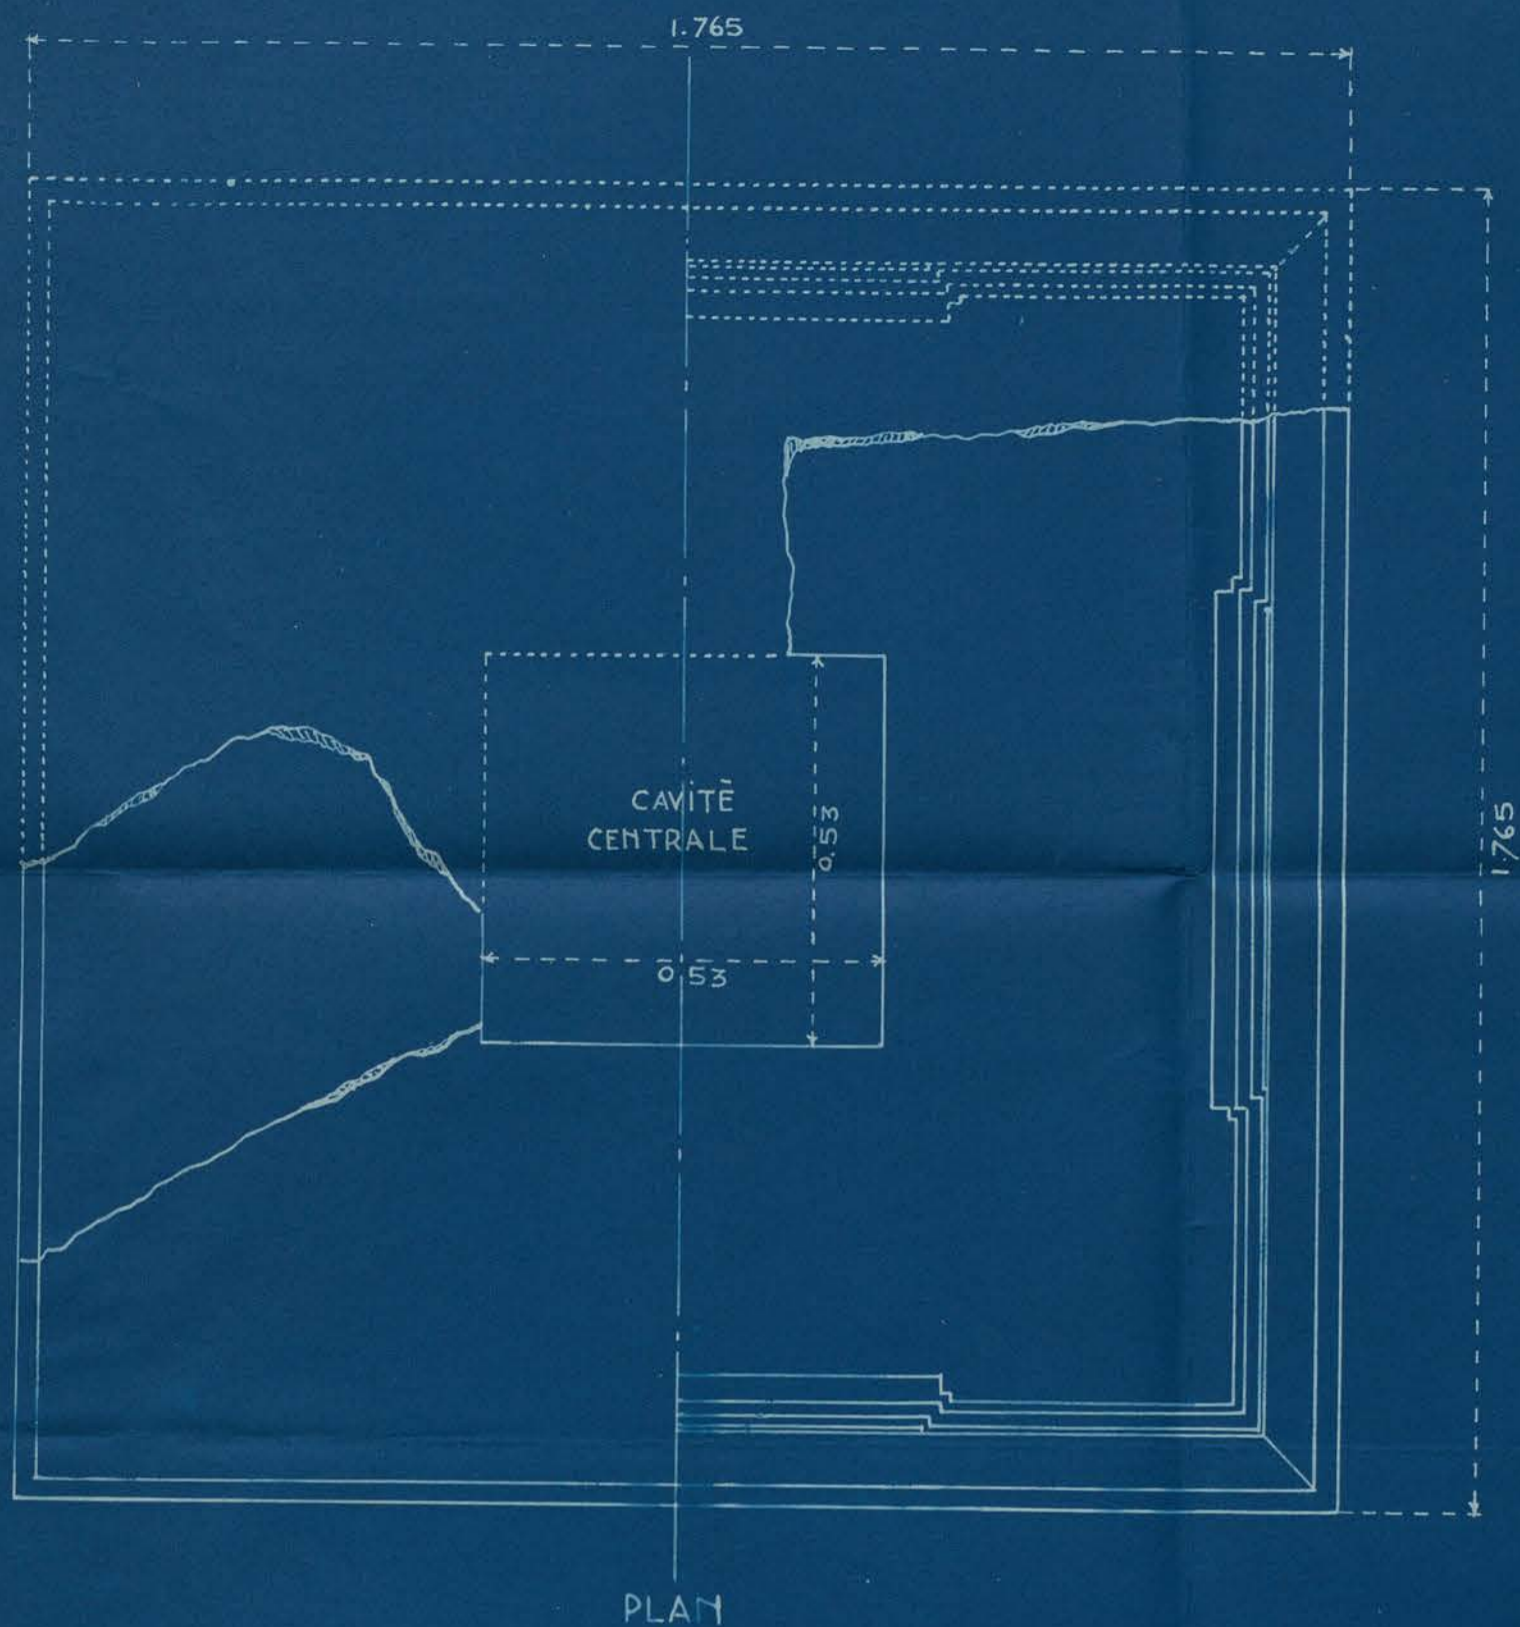
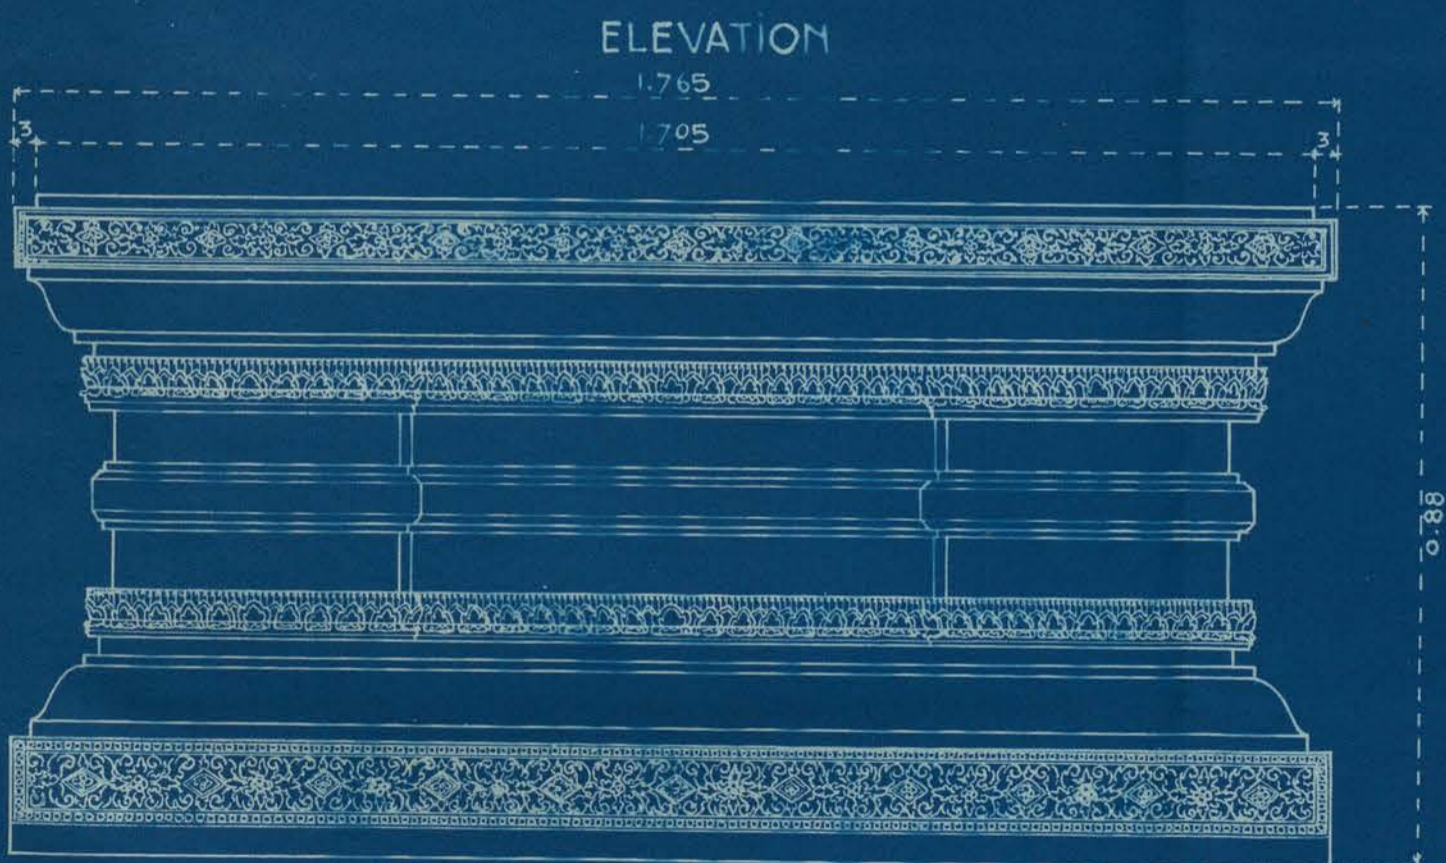
1

C'est une fort belle pièce, sur plan carré de 1m765 de côté, faisant 0m88 de hauteur, et percée de part en part d'une cavité centrale de 0m53x0m53. De belle proportion, sobrement ornée et moulurée, avec pilastres d'angle, elle nous semble appartenir au début de l'époque classique.

Le décor de la plate-bande supérieure et de la plinthe - celle-ci en parfait état de conservation - diffère quelque peu des motifs habituels de l'ornementation Khmère, avec ses fleurons alternativement libres ou encadrés de losanges sur fond de feuillages en crose.

THMÄR KHVĚNG (THNÄL DACH)
 PRES DAMDEK
 PIEDESTAL
 ECHELLE 0^m10 P.M.
 RAPPORT AVRIL 1937

Nous supposons que ces murets appartenaient au massif de fondation du grand piédestal en deux assises horizontales qui avait attiré notre attention, et dont la moitié seulement environ a pu être retrouvée, gisant sur les flancs mêmes du tertre: il semble qu'on ne soit acharné à briser le surplus en menus fragments.

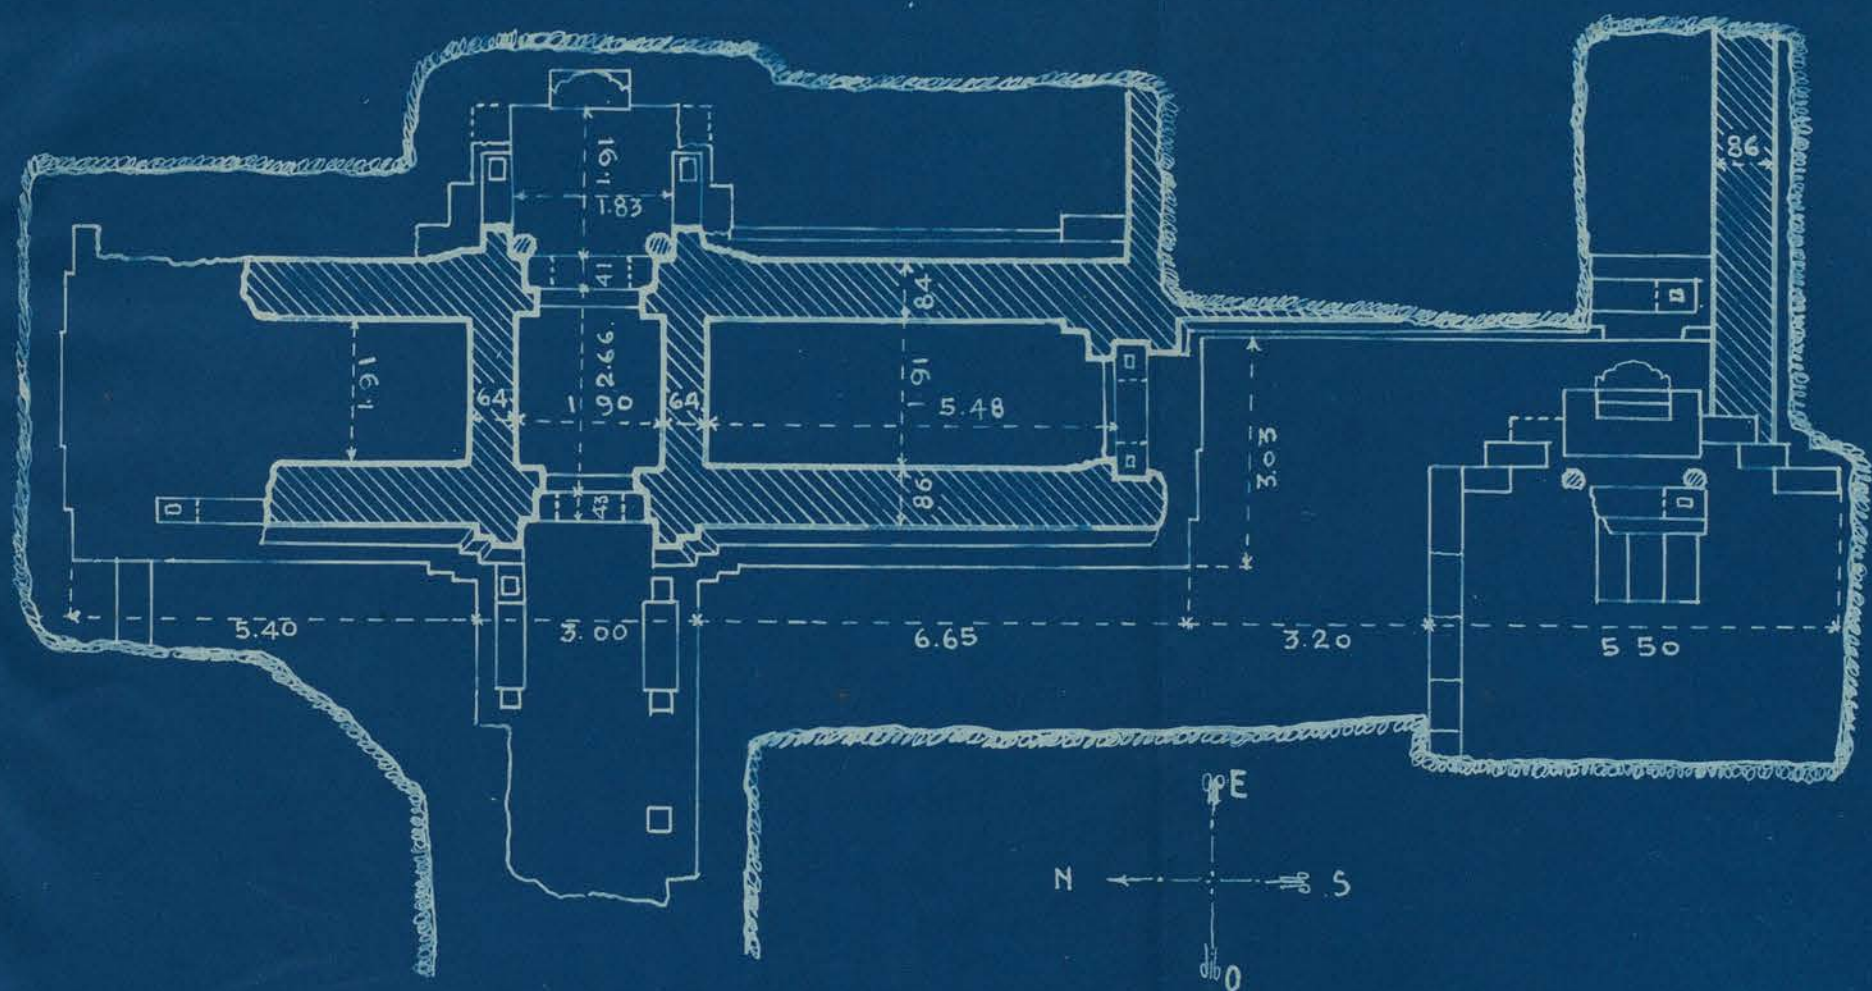
Le pavillon 2-E. a été dégagé, montrant un sol dallé de briques, avec vestibule central de 1m90x2m66 qui devait servir uniquement de passage, étant séparé par des murs pleins des 2 salles longues voisines. Celle du S., de 1m91x5m48, s'ouvrait sur l'extérieur par une porte ménagée dans la face S., l'autre par une baie

voisine de l'angle N.-O., sur la face O.

A l'E. et dans l'axe, sorte de porche dallé de grès, bordé de deux murets de 0m38 de largeur sur 0m40 de hauteur, distants de 1m83 et comportant à leurs extrémités des alvéoles rectangulaires de 0m22x0m26 qui pouvaient servir d'encastrement à 2 poteaux de bois. De part et d'autre de la porte, 2 bases de colonnettes in-situ, toujours du style Pré-Rup.

Vers le S., suivant des règles d'implantation toujours aussi incohérentes et énigmatiques, un corps de bâtiment non encore dégagé se soudait à l'angle S.-E., avec baie sur la face O., et en vis-à-vis, une sorte de cella dont n'apparaissent encore que les murs N. et E., avec marches d'accès, baie à l'E. à 2 colonnettes, et, à l'intérieur, un élément de dallage en latérite fait de 3 gros blocs juxtaposés.

SECTEUR S. E. ANGKOR THOM
BASE DE PRASAT N° 64
ETAT D'AVANCEMENT DES FOUILLES (PAVILLON 2 E. ET CELLA AU S.)
ECHELLE 0^m01 P.M.
RAPPORT AVRIL 1937
