Rapport sur les Travaux exécutés dans le Groupe  
d'Angkor pendant le mois de Février 1926

Rapport sur Les Travaux exécutés dans le  
Groupe d'Angkor pendant le mois de  
Février 1926

L. Tombertaux Architecte membre temporaire  
 à Monsieur le Directeur de l'École Française  
 d'Extrême-Orient. à HANOÏ

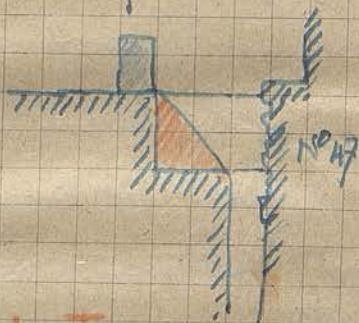
Photo N° 3 -  
n° 662

une équipe a été mise au Bayon, pour rectifier par un rampant très incliné, l'excavation qui avait été faite primitivement à l'époque du dégagement du fronton n° 47 et qui présentait un appui trop facile pour les amateurs d'actes de vandalisme.

Au sujet du N° 7, travail exécuté à votre demande pour empêcher l'accès facile au fronton démasqué par Parmentier, j'ai le regret d'annoncer que ce travail a été entrepris trop tard (peut-être sans le rallentissement des chantiers, dû aux causes que je vous ai <sup>ex</sup>posées, ce bas-relief serait-il encore intégral tel que le montre la pl. 20 de l'article de M<sup>e</sup> F. dans les *Etudes Asiatiques*).

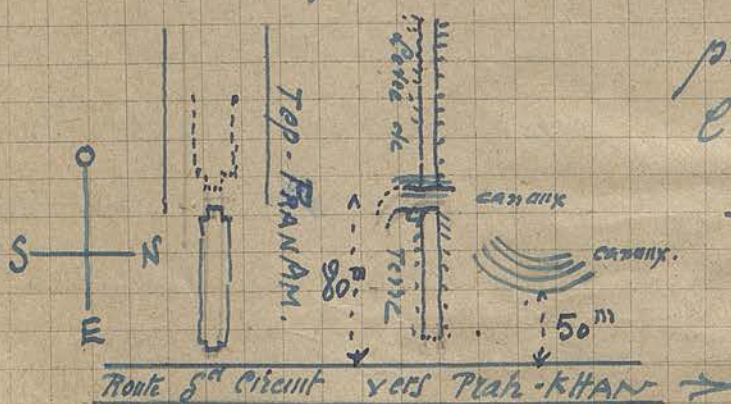
Photos - N° 7  
n° 663

Nous avons entrepris le dégagement des parties qui présentaient un intérêt à être mises au jour sur le parcours de cette levée de terre qui entoure le Palais Royal et c'est ainsi qu'à 86<sup>m</sup> environ de la route du 1<sup>er</sup> circuit sur Prab-KHAN. Le mur en direction Est-Ouest venait se contre-buter sur un autre, en avancée sur le Sud. Laisant un arrêt à l'ouest de 4<sup>m</sup> 45 de vide.

Cette partie fouillée, nous fit trouver une série de trois canaux d'irrigation dont les radiers

en laterite se trouvent à 2<sup>m</sup>.50 sous le sol  
 actuel du Terrain, ces trois canaux sont  
 recouverts par trois dalles superposées de  
 laterite, actuellement l'intérieur de ces canaux  
 sont engorgés par la terre. ainsi que  
 l'indique la photographie n° 4 - Deux  
 des Canaux mesurent 0<sup>m</sup>.40 de large sur 0<sup>m</sup>.70  
 de hauteur de Tête et le dernier plus large de  
 0<sup>m</sup>.60 sur 0<sup>m</sup>.80 de hauteur. La direction des  
 Canaux est actuellement Nord-Sud - et semble
