JOURNAL de FOUILLES

N°XVIII

Du 25 Novembre 1947 au 6 Février 1948

XVIII

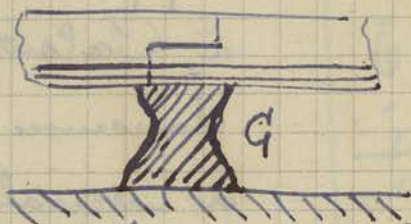
Balustrade A

Mes successeurs ont, par un compromis, rappelé la forme des dés par une infrastructure en laterite enduite de mortier de ciment, silhouette molle, profil rondouillard qui est loin de satisfaire mon oeil.

Le rappel des profils d'un motif architectural en pareil cas doit être donné par une taille à plans droits très nets A

simulant un épannelage: je reconnais qu'il était impossible d'obtenir ce résultat faute: 1° de pierre — 2° de tailleurs de pierre.

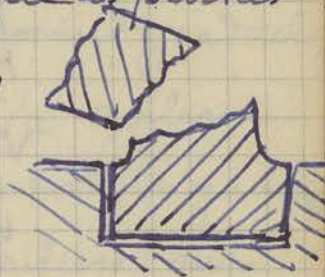
La Cassure de la base des piliers intérieurs, supportant la voûte de la galerie présente d'aspect ci-dessus, la base de ces piliers étant encastrée dans le dallage.

à la galerie Est (Côté Sud) je remarque que la partie d'entablement du mur des bas-reliefs présente intérieurement une surface inclinée vers l'extérieur, en rouge ci-contre qui ne semble pas correspondre à un mouvement de renversement visible sur le parement extérieur.

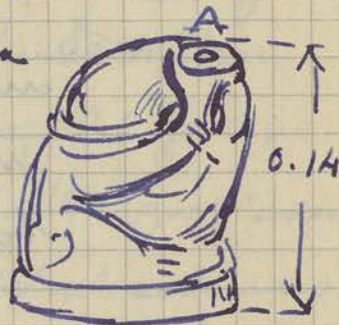
CA 4536

M^r Brunet Ingen' des T.P. me fait remettre une
petite pièce sculptée que lui a remise le Chan
Athika de la Bougerie du Phnom Krom -

C'est un de ces petits animaux
accroupis, orants ? - dont on
a jamais, de mon temps, trouvé
plusieurs spécimens. C'orifice
en A semble indiquer que peut-être il devait
recevoir tige ou baguette. D'assez bonne
époque, je presume, bien qu'il soit difficile
de préciser une date. Mis sous le n° 4536

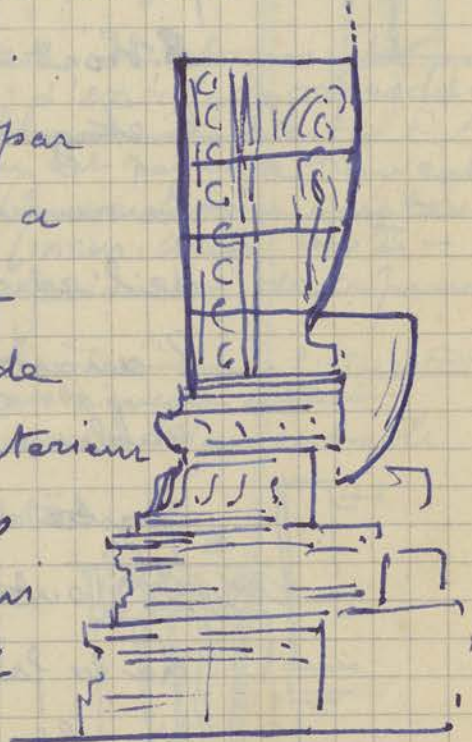
Il en est résulté la démolition plus ou moins
complète des sanctuaires aux 4 angles de la
plate-forme, en laissant subsister uniquement
la partie Ouest des deux sanctuaires à l'Est
partie qui fut incorporé dans le socle
du Buddha perché.

Ceci est rendu visible par
la façon bizarre dont on a
retailé les blocs, pour
préparer le parement de
base du Buddha à l'intérieur
de la magouerie après
enlèvement des blocs qui
servaient pour les réinté-
grer dans le massif
préparé par les
bouzes. Ci-contre un

angle SO de
l'édifice NE
(vu du Sud)

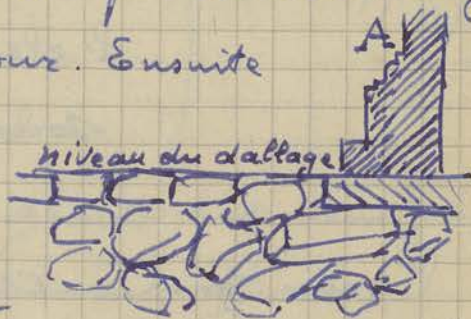
fragment de sous-
 sement A dont il a

fallu déposer une partie pour le remplacer
 sur une base plus solide. L'angle A manque

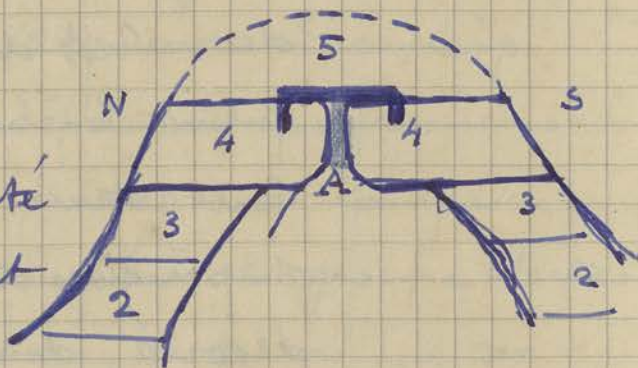
A.V. Gal S. (C)

voutes n° 4 après
redressement des
assises inférieures côté
Nord. Le mouvement
de bascule produit
dans la voute — qui ne dormait plus de ce fait —
pour employer l'ingénierie et très juste défini-
tion hindoue, — par suite du redressement
sus dit produit un espace vide assez large

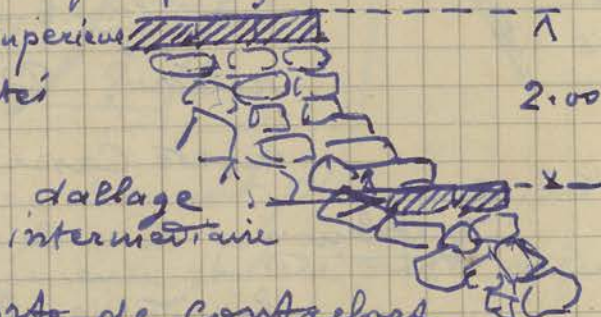
On consolide, en se servant des décombres éroulés la partie de dallage qui reste encore en place dans l'angle Nord-Est de la terrasse supérieure. (cf. Croquis p. 51)

On remplit les cavités avec des blocs de façon à former une sorte de contrefort s'appuyant sur un dallage intermédiaire reposant lui-même sur une partie des

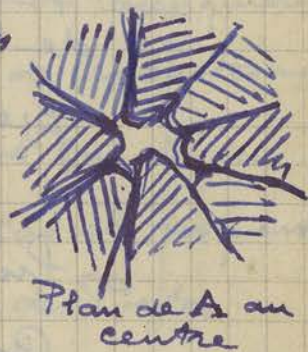
dessin et qui sont au Sud sur la tour centrale. Les dalles de la Couronne terminale A sont à joints rayonnants et laisse un espace libre au Centre, d'ailleurs très irrégulièrement découpé, aspect (et non relevé) donne ci. contre.

D'ailleurs vu de près, comme je le vois sur l'échafaudage tout le décor et la maçonnerie sont taillés très grossièrement, à peine ébauché et très mal dégrossi. Le manque de soin, la négligence de la sculpture de ces portes d'Antok Echom s'affirment ~~de~~ plus quand on les considère en détails.

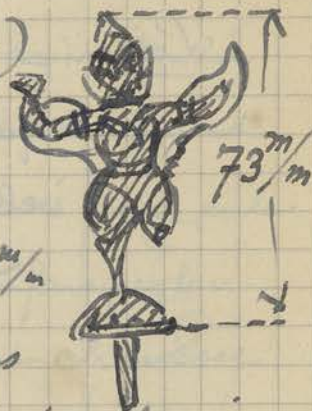
un petit Garuda en Samrat (une main
et une jambe cassées et disparues)

de 73^m/m de hauteur non
Compris tenon. Plus grande
largeur à hauteur des bras = 48^m/m

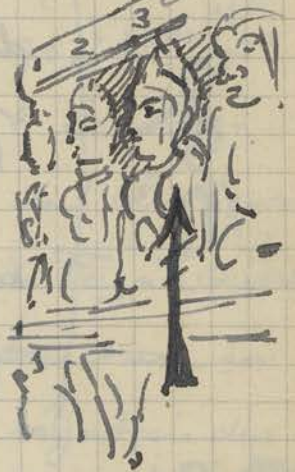
Sur le tirage duquel ^{on peut la voir,} ~~elle est figurée~~

La 3^{me} en comptant à partir de la

gauche. J'ai fait prendre quelques unes de ces
 Créatures, princesses, nages ou divinités, par le
 photographe avec son petit appareil Kodak:
 résultat assez médiocre, car il en reste un
 grand nombre de très belle et qui ne sont pas
 photographiées, à ma connaissance tout au moins.
