ECOLE FRANCAISE D'EXTREME-ORIENT

Conservation du Groupe d'Angkor

RAPPORT SUR LES TRAVAUX EXECUTES DANS LE GROUPE D'ANGKOR

PENDANT LE MOIS DE JANVIER 1938.

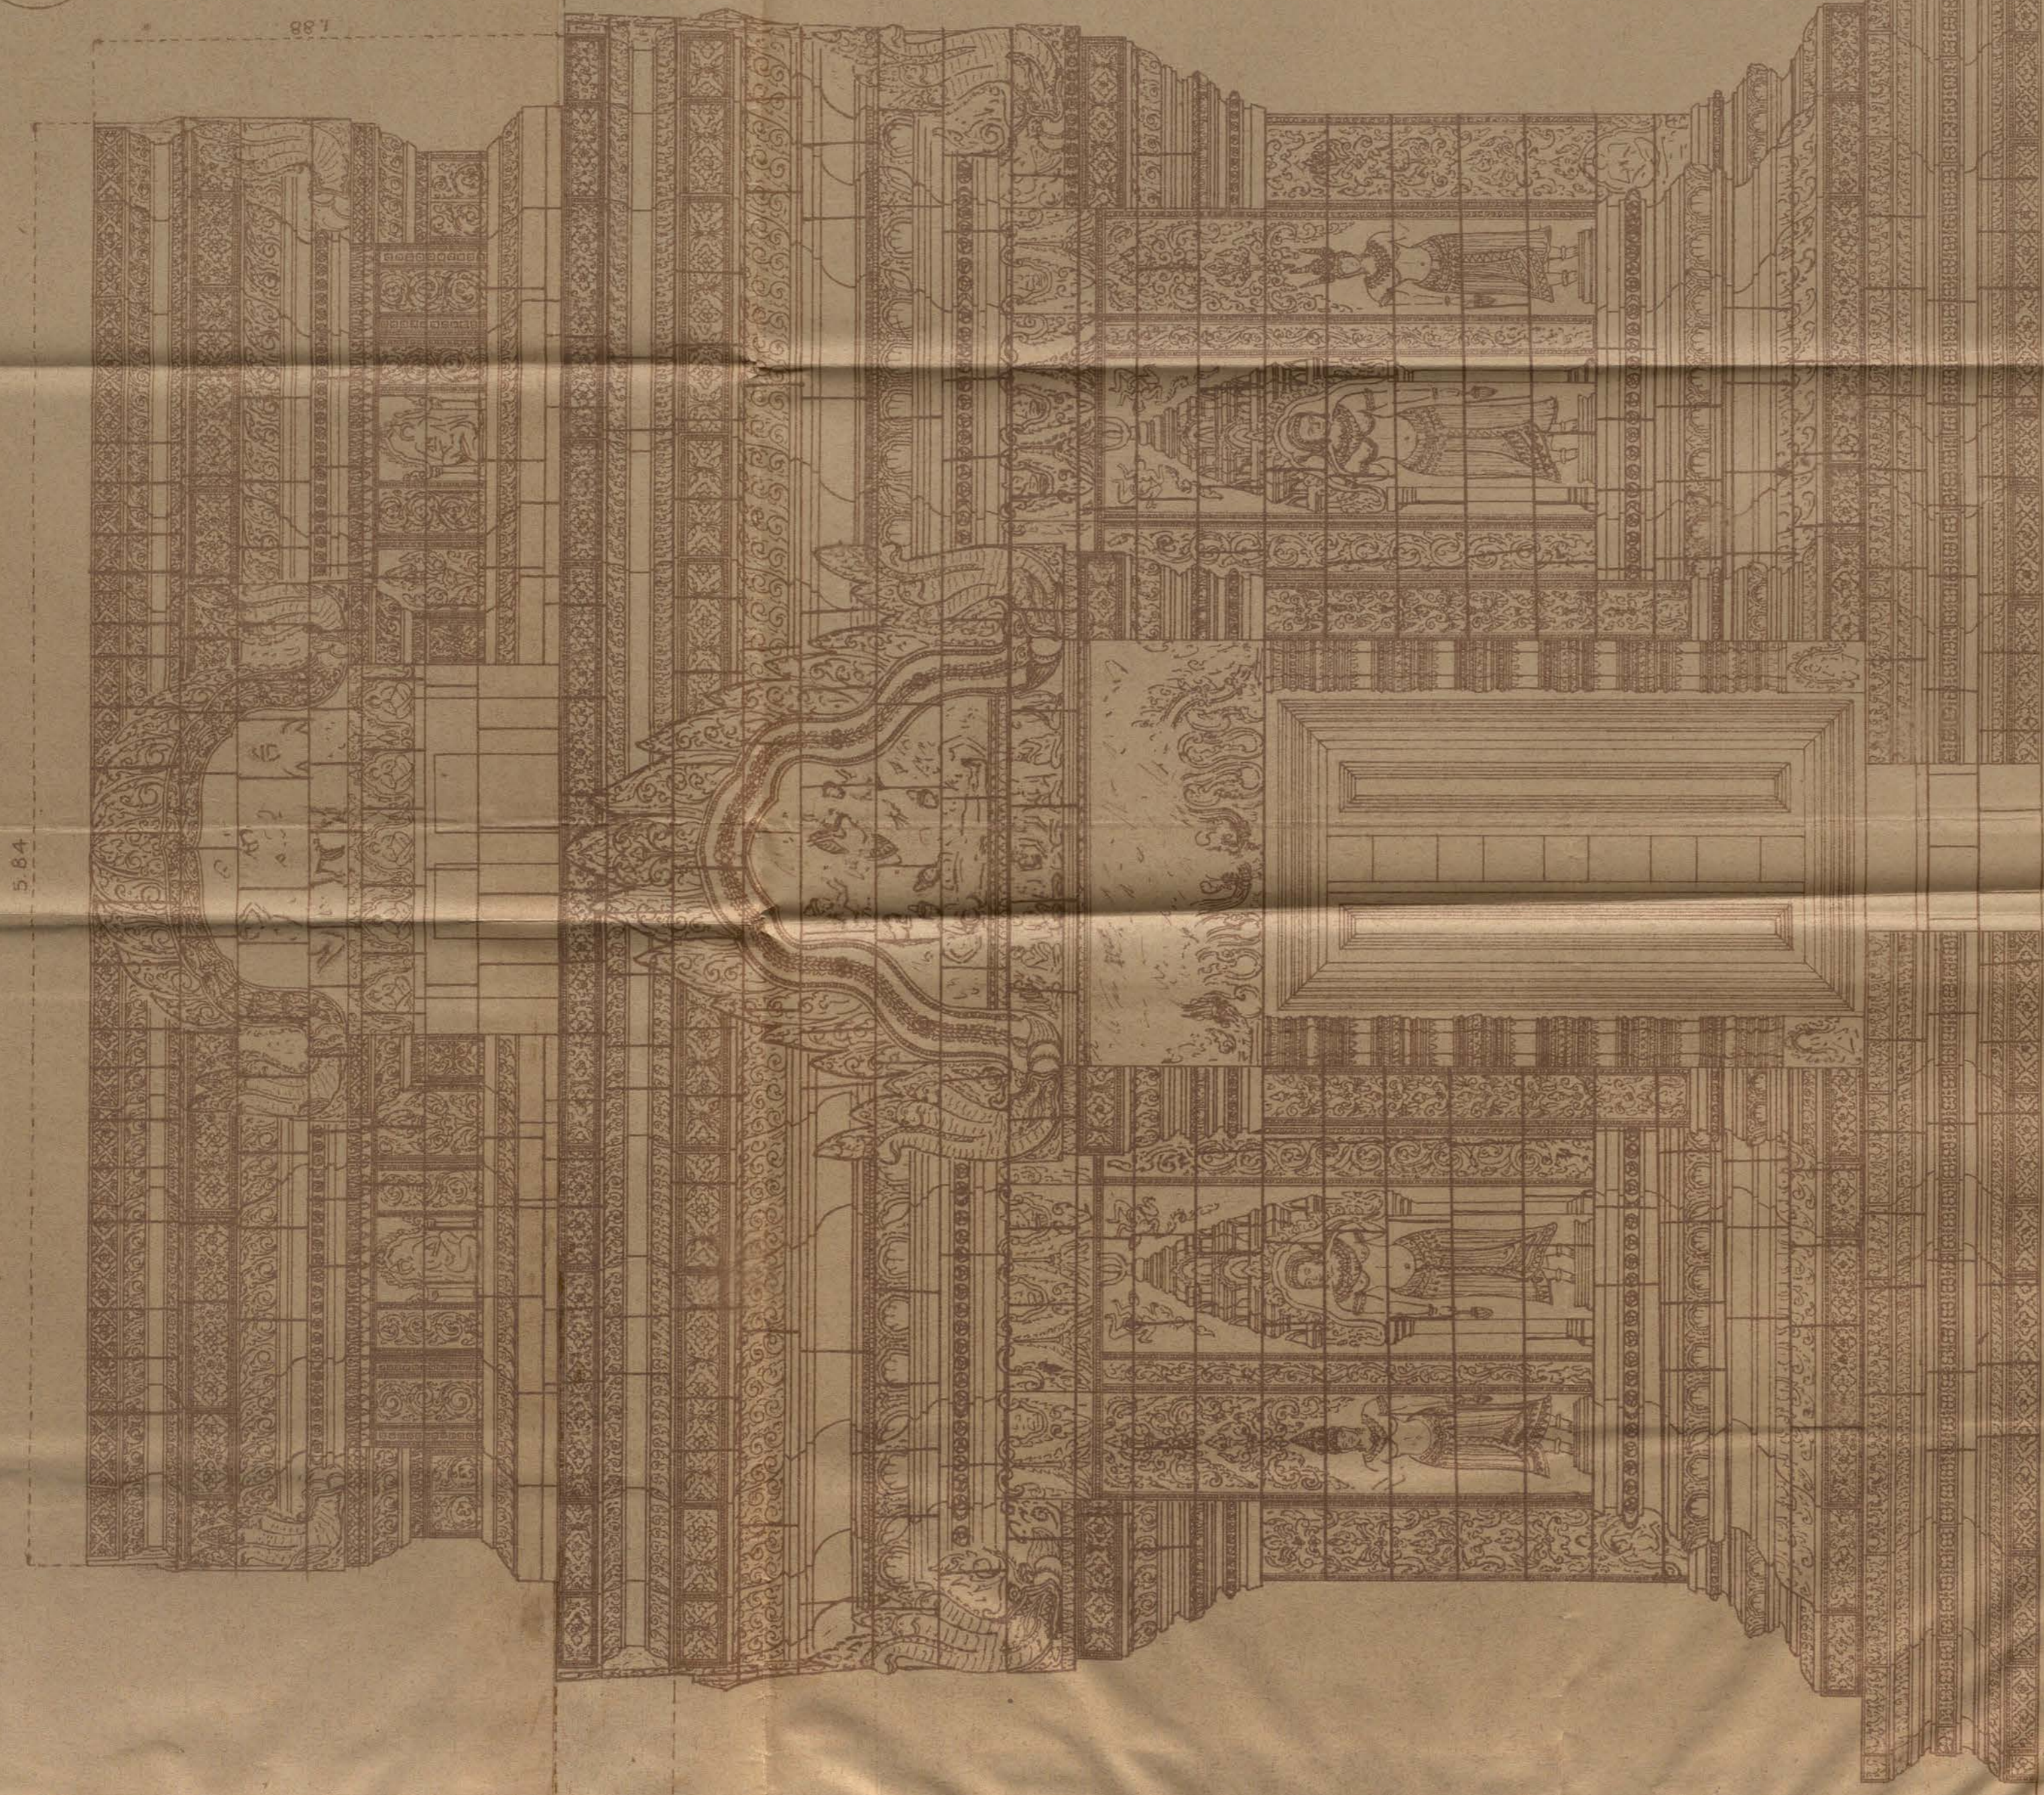
Croquis N° I

Au sanctuaire central, après avoir achevé le blocage intérieur du 1er étage et du socle du 2è étage, nous avons posé les deux premières assises de celui-ci en parement extérieur, et le travail se poursuit normalement. Nous donnons aujourd'hui la restitution du 1er étage, à l'échelle de 0m05 par mètre.

BAKONG
 SANCTUAIRE CENTRAL, FAÇADE NORD EN ÉLEVATION
 RESTITUTION A 0.05 P.M.
 RAPPORT OCTOBRE 1937, JANVIER 1938
