Siem. Reap le 3 Août 1925

Rapport sur les travaux exécutés dans le  
Groupe d'Ankor pendant le mois de Juillet 1925

Le Conservateur d'Angkor

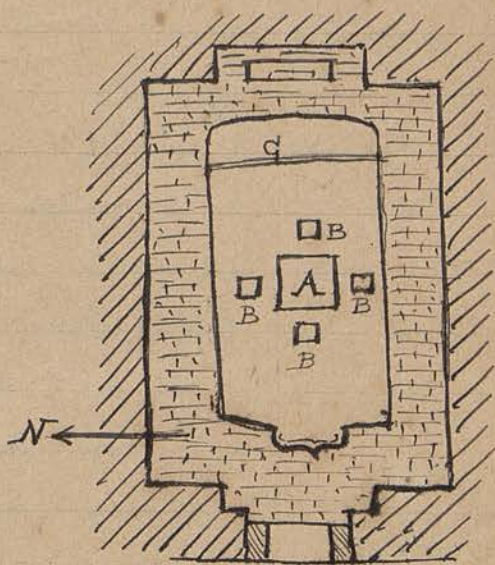
Le dégagement a fait trouver, parmi les déblais composés près du sol intérieur d'un blocage de briques et latérite, des fragments sculptés en grès de dimensions très réduites: statues de divinités, animaux divers, arcatures décoratives, etc. Le dallage en briques mis à nu a laissé voir une dalle de grès rectangulaire avec un tron central carré A autour duquel se détachent en épaisseur 4 petits tenons carrés B ornés sur le dessus du d'un rosace.

A l'est de la dite dalle une petite rigole C la

la traverse: une marche  
en accolade la précède  
à l'ouest.

On remarquera que  
la destination de cet  
édicule ne semble pas  
correspondre à celle de  
l'édicule symétrique  
sud où furent trouvés  
des lingas alignés

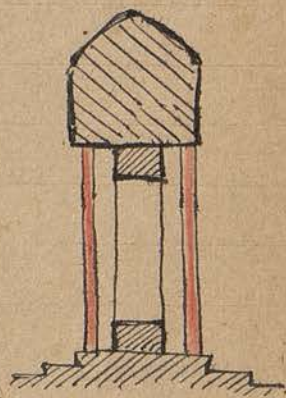
Ayant remarqué que plusieurs des pierres qui calaient les montants de la porte isolée à l'ouest (voir photo 570 du dernier Rapport) appartenaient au fronton qui surmonte la dite porte j'ai fait redresser ces montants pour en rétablir l'aplomb et remettre en place les pierres décorées appartenant au couronnement supérieur.

Pour suppléer aux parties absentes j'ai dû soutenir avec des poteaux et linteaux en béton armé (en rouge ci-contre) toute la masse supérieure reconstruite (photo 577).

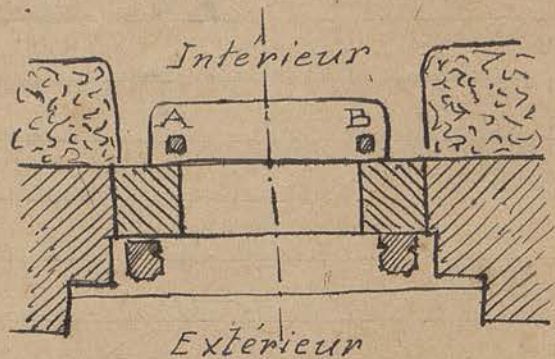
Une trouvaille d'une autre genre, mais très intéressante par le renseignement précis qu'elle nous donne sur un détail de la technique des Khmers, c'est celle aux deux portes N. et S. du Gopura de boîtes rondes en bronze scellées au plomb dans les dalles du seuil intérieur en A et B.

Ces boîtes recevaient le pivot inférieur du vantail en bois, qui était emprisonné dans une douille ronde également

en bronze; l'intérieur de cette douille contenait encore des débris de bois décomposés mais reconnaissables à leur caractère ligneux qui prouvent que le pivot du vantail avait dû pourrir sur place.

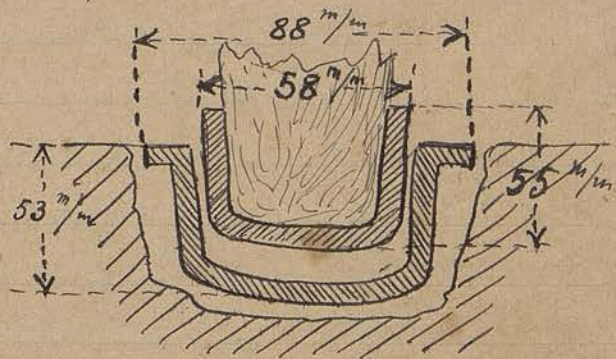
La porte sud seule montrait dans son seuil la crapandine avec le pivot encore en place. La porte nord n'avait que la boîte formant

crapandine. Comme ce détail de construction présentait son intérêt par le fait même qu'il était in-

situ, mais que d'autre part il risquait d'être enlevé, soit par un touriste, soit par un indigène amateur de métal, j'en ai fait sceller un à chacune des portes, que j'ai soigneusement rangé au magasin, l'autre en laissant l'autre sur place. Les photos 585 et 585 bis avec un recouvrement d'environ 0.0065 donnent la vue d'ensemble de ce chantier en cours.
