Siem. Reap le 30 Septembre 1924

Rapport sur les Travaux exécutés dans le Groupe
d'Ankor pendant le mois de Septembre
1924

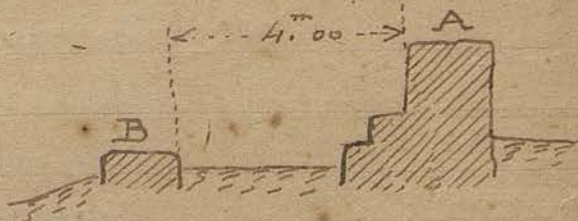
Toute la partie nord de ce bassin a été dégagée
mais il n'en reste plus grand chose: on croit pou-
voir distinguer la composition suivante: un mur en
latérite A qui précède au sud une sorte de
trottoir dont la bordure en latérite B
seul appareil.

Les photos 445 prise
de l'est et 446 prise
de l'ouest donne
l'aspect de ces vestiges.

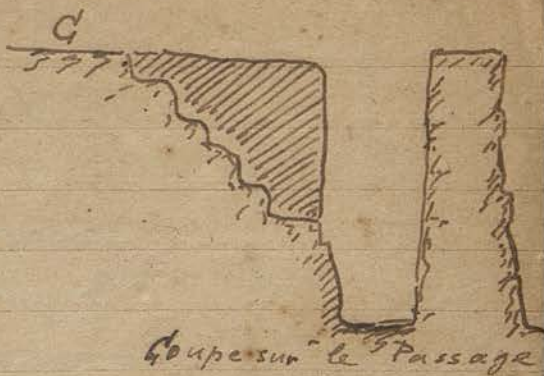
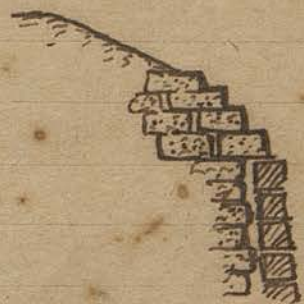
ments khmers n'avaient aucune liaison avec le massif
intérieur en latérite. Les photos 448-449-450-451.

montrent différents aspects du chantier pendant le travail.

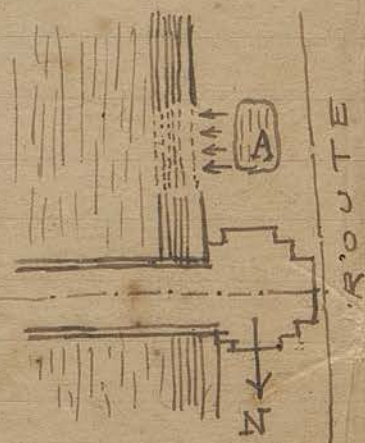
Airkor Pat. - Ce mois-ci fut un mois néfaste pour les monuments d'Airkor car j'ai eu à enregistrer un nouvel effondrement dans la partie des bords en gradins du fossé ouest de ce temple qui avait été remontée en 1920

Une dépression A, entre le fossé et la Route, retenait les eaux de pluie qui, ne pouvant s'échapper ailleurs, venaient s'infiltrer sous les gradins refaits, affaissant le sol et provoquant l'affaissement de la maçonnerie.

Pour prévenir le retour d'accident semblable j'ai fait ménager une canalisation dans la maçonnerie qui partira d'un puitsard recueillant les eaux de la dépression.

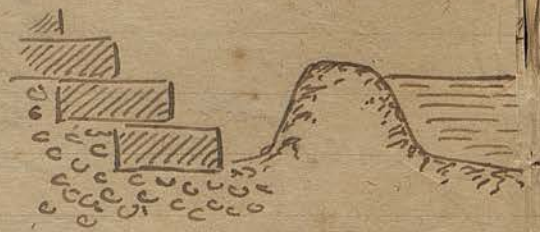
Une partie des dalles glissa et fut entraînée dans l'eau. Je mis aussitôt une équipe de 30 coolies pour réparer le dommage: il fallut d'abord reprendre sur une douzaine de mètres tous les gradins après avoir relevé soigneusement les pierres pour refaire un bétonnage à sec en pierres concassées par dessous. Le travail fut rendu assez pénible par la hauteur des eaux dans le fossé qui obligea de pratiquer une diguette en terre pour refaire les gradins inférieurs qui auraient été submergés.

A l'heure actuelle le plus difficile est terminé

et il ne reste plus que les gradins du haut à remettre en place.
