RAPPORT SUR LES TRAVAUX EXECUTES
DANS LE GROUPE D'ANGKOR PENDANT LE MOIS D'OCTOBRE
1954

PRAH KHAN GOPURA III NORD

PROJET DE REPOSE

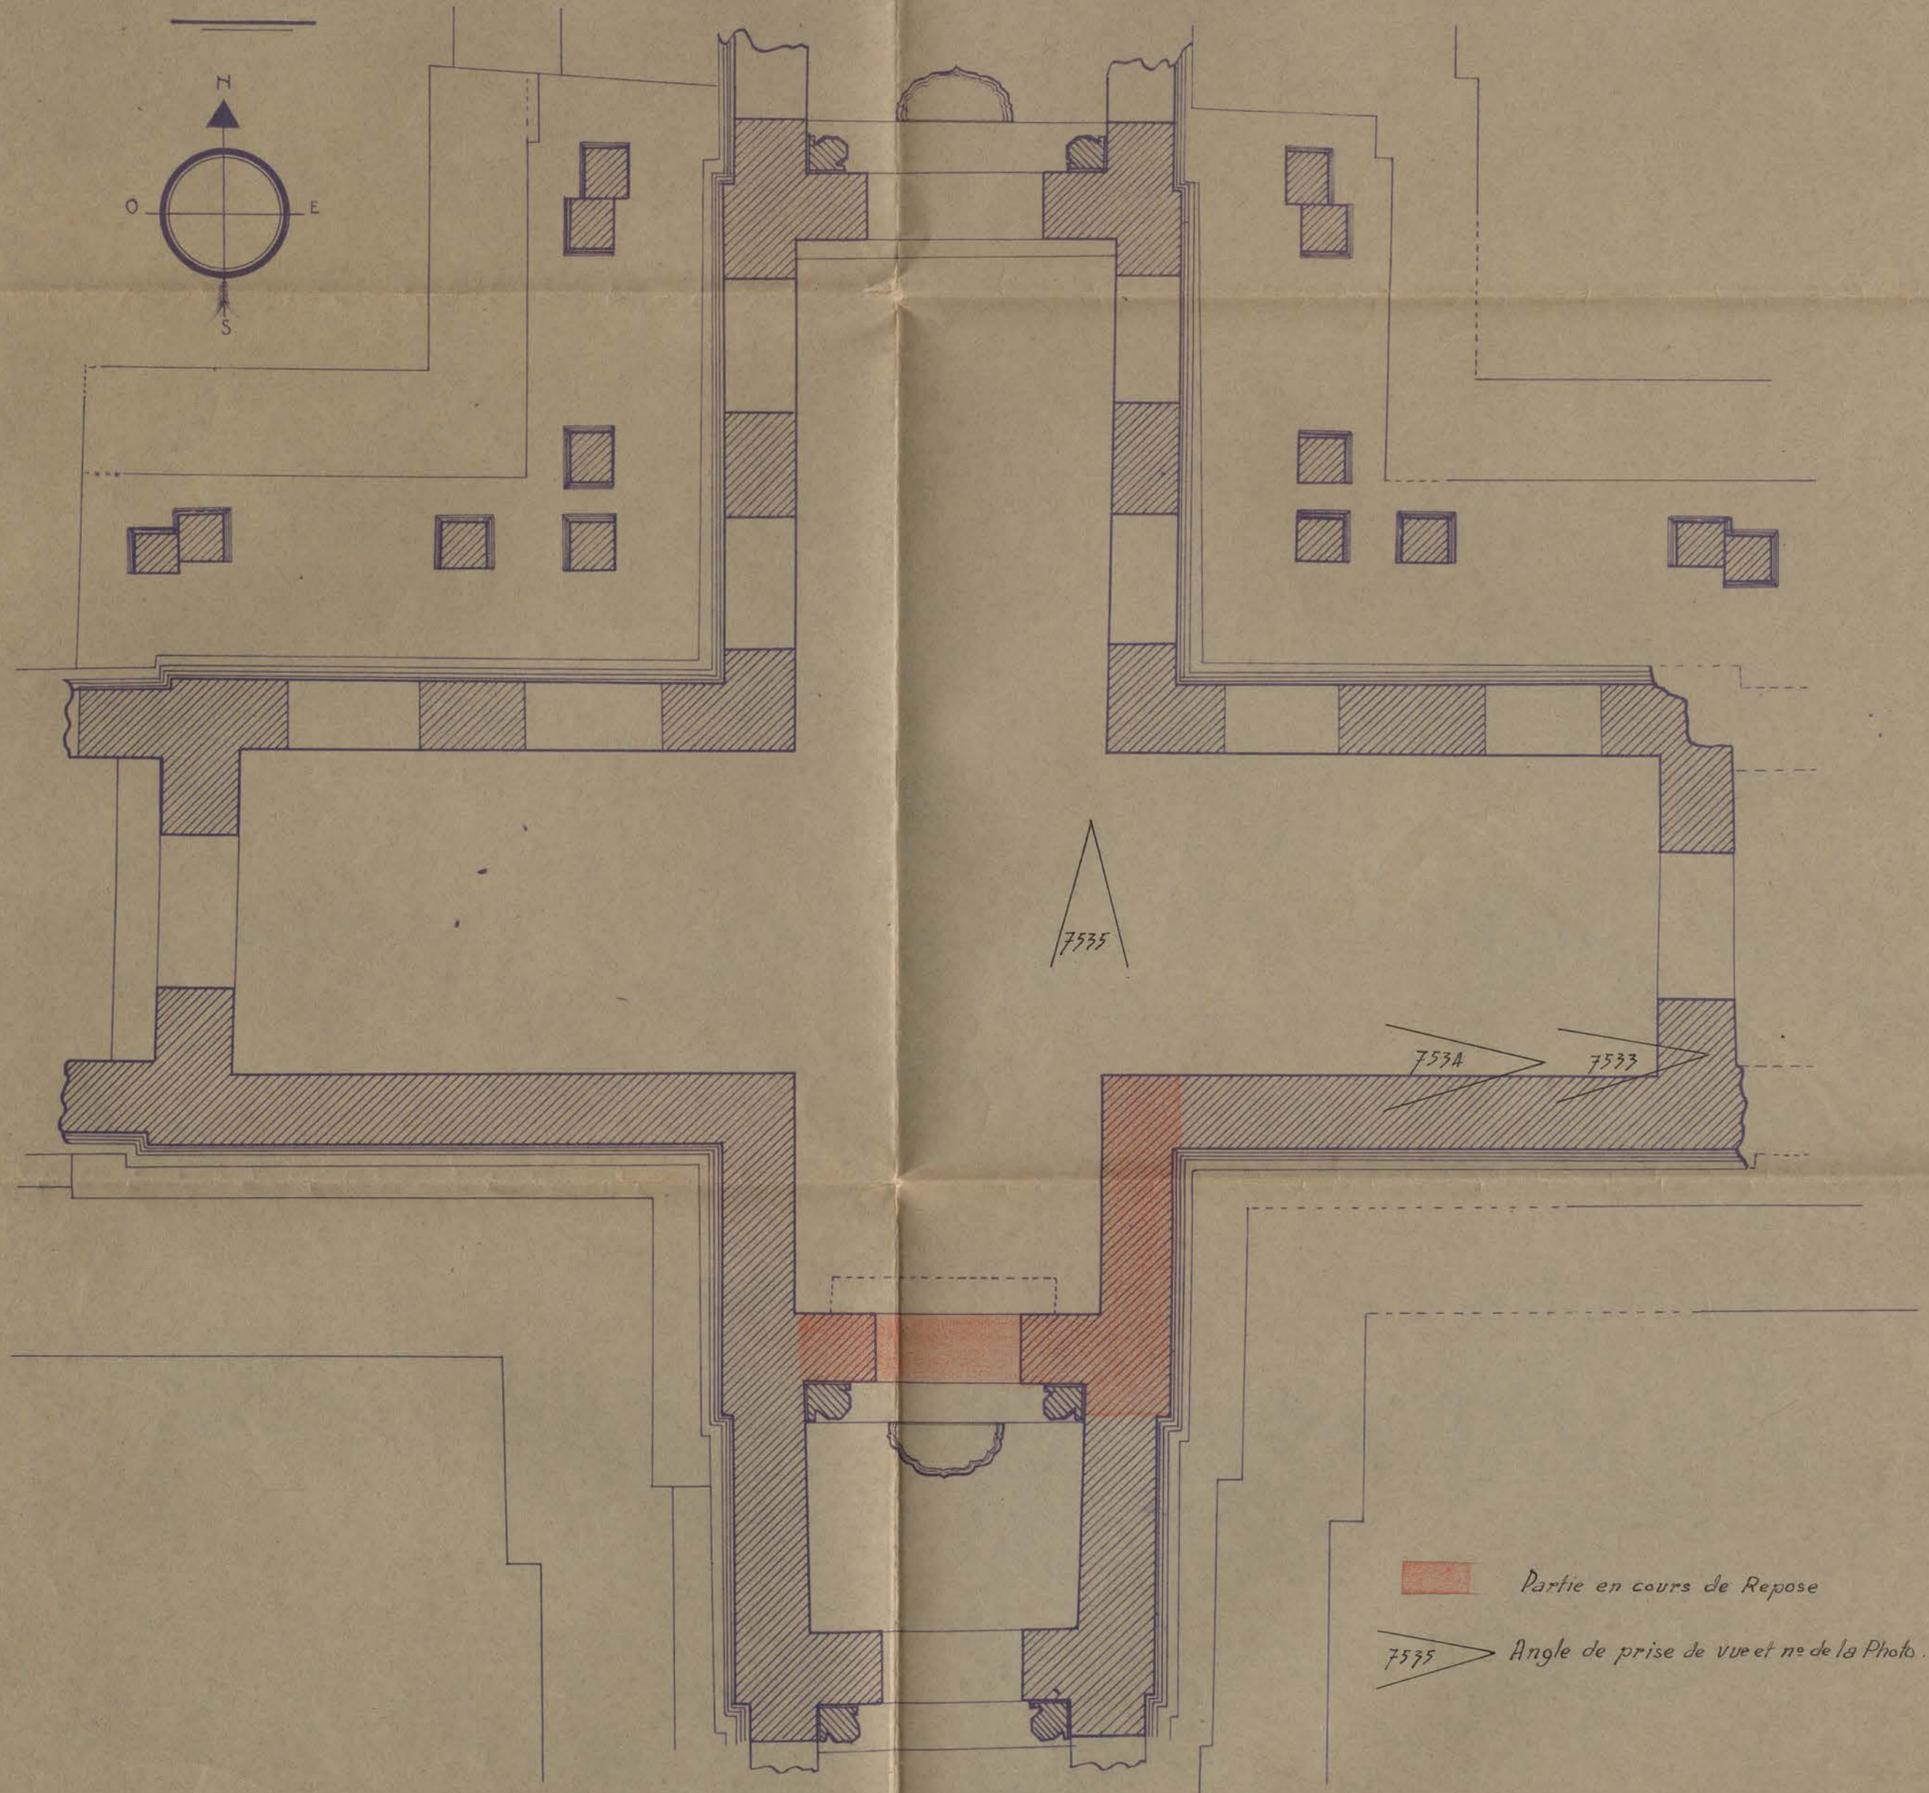
Les travaux qui avaient dû être entrepris de toute urgence aux Terrasses Royales étant achevés, l'équipe a été ramenée sur le chantier. Afin de pouvoir raccorder correctement les parties déjà déposées au mur Est encore en place (photo n° 7533) qui par son poids et la mauvaise tenue du sol a fait basculer son soubassement (partie de la photo cerclée), nous avons dû procéder à sa dépose (photo n° 7534). Aussitôt après, la remise à niveau du seuil de la porte a été effectuée (photo n° 7535 et plan n° 178). La repose du mur proprement dit ne présentera plus dès lors de difficultés majeures.

On pourra juger de l'affaissement particulièrement marqué de certaines dalles par la partie comprise dans le rectangle de la photo n° 7533. (voir le plan n° 178 joint au présent rapport qui indique les angles de prise de vue pour un repérage plus facile des photographies.
