Conservation  
d'Angkor

Rapport sur les travaux exécutés dans le groupe d'Angkor  
pendant le mois d'Octobre 1950..... I  
Photographies de n° 6672 à 6681 (format 13x18)..... 10  
Tirages dessins n° 81 et 82 ..... 2  
Total..... 13

RAPPORT SUR LES TRAVAUX EXECUTES DANS  
LE GROUPE D'ANGKOR PENDANT LE MOIS D'OCTOBRE 1950

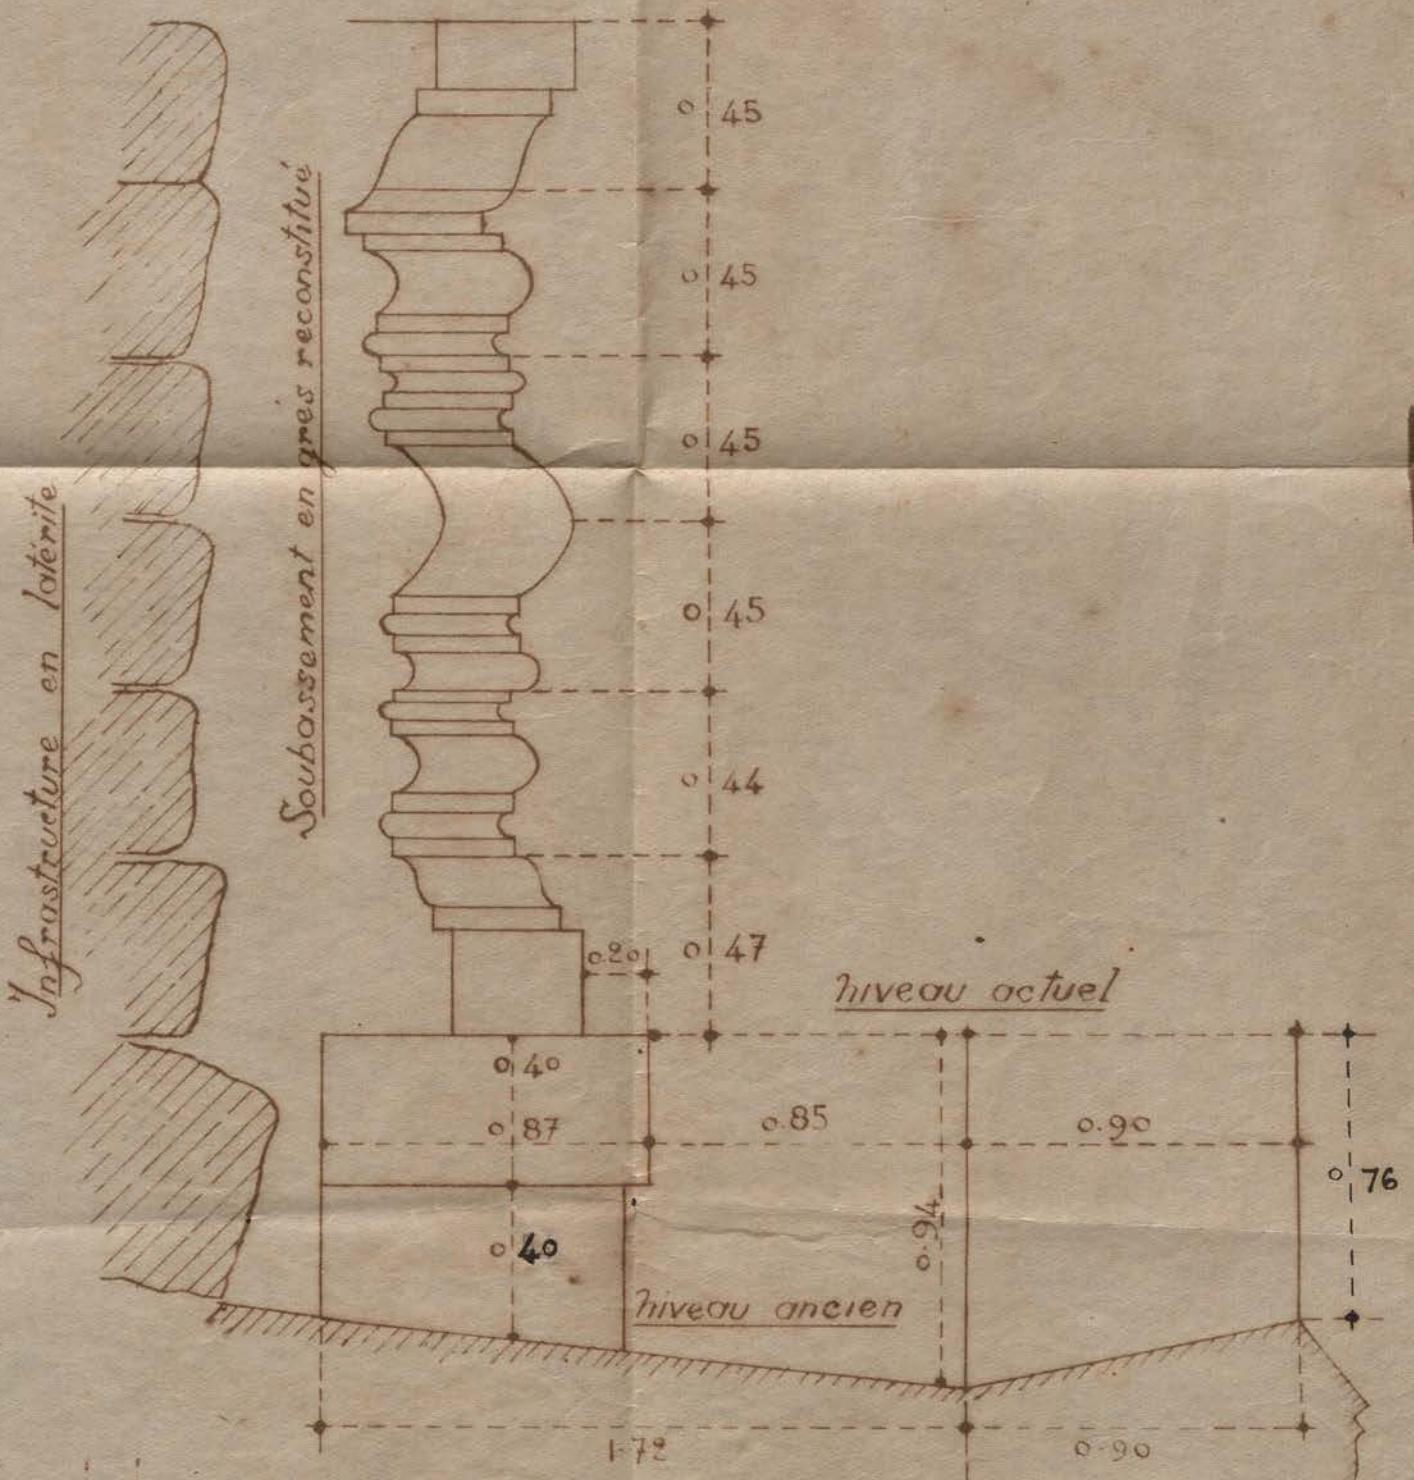
81

# BAPHUON

## TERRASSE SUPERIEURE

ETAT ACTUEL DE REFECTION DU SOUBASSEMENT

AU SUD DE L'ESCALIER EST
