Siem Reap le 1^{er} Septembre 1924.

Rapport sur les travaux exécutés dans le Groupe
d'Ankor pendant le mois d'Août
1924

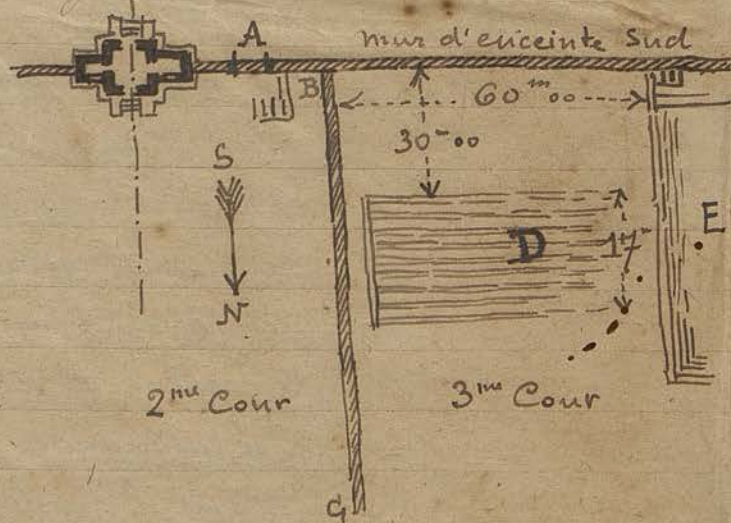
Palais Royal. - Deux équipes ont recommencé à sonder la partie S.-O. de l'enceinte intérieure: l'une la plus importante, avec 26 coolies dégage ce qui subsiste du mur qui séparait la 2^{me} de la 3^{me} cour, mais le raccord de ce mur avec le mur sud d'enceinte n'est plus très visible. En A on reconnaît une ancienne porte rebouchée après ce qui était peut-être une entrée de service: il semble qu'un petit porron en latérite rehaussé à l'intérieur du mur d'enceinte dépendait de cette porte. La photo 419 montre ces vestiges avec en premier plan à gauche l'angle N.-O. du pavillon d'entrée dans le Palais Royal.

La photo 420 montre ce qui reste du mur BC: il a dû être démolie pour utiliser les matériaux à d'autre ouvrage.

À 30 mètres du mur d'enceinte sud et à 3^m 50 à l'ouest du mur BC on rencontre en D une

serie d'alignements de direction E-O. de cordons en
gris simplement posés sur le sol et qui se prolongent
jusqu'au bord du bassin E. (Le dégagement n'a
pas encore ^{été} poussé jusque là.)

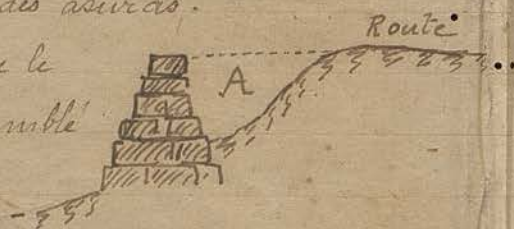
Porte de la Victoire. — Une équipe de 28 coolies a achevé une nouvelle portion du mur de soutènement qui doit supporter la rangée nord des asivas.

Le vide A qui existait entre le dit mur et la route a été comblé avec un remblai de terre pris dans le fossé;

on commence la remise en place des morceaux des géants qui ont pu être retrouvés.

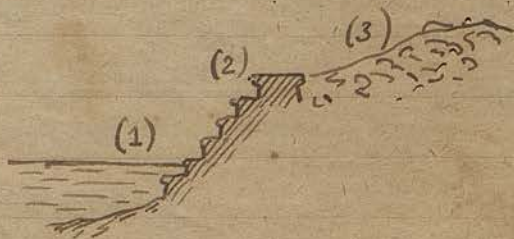
pendant que 2 coolies montés sur raideau, à cause de la profondeur

des eaux ramènent vers le bord le luc-binh qu'ils ont été chercher au milieu du bassin, une première rangée (1) avec des gaffes sort le luc-binh de l'eau

pour le rejeter sur les gradins ⁽²⁾ ou une seconde
rangée de coolies les ramasse pour les repasser à la
3^{me} rangée qui les rejette à l'arrière.
