Siem-Reap, le 5 Octobre 1925.

Monsieur le Directeur de l'Ecole Française
d'Extrême-Orient.

Rapport sur les travaux exécutés dans le Groupe d'Angkor
pendant le mois de Septembre 1925.

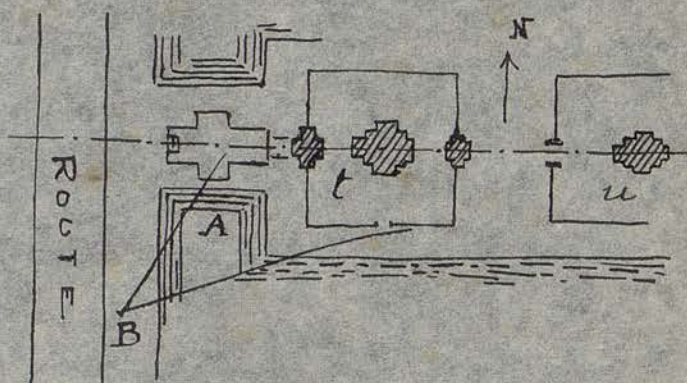
Puis cette équipe a continué le dégagement des abords Sud du Prah Pithu que longe un bassin-fossé qui ne présente des bords maçonnés en gradin que sur le coté Nord. J'ai fait apparaître ces gradins, d'ailleurs en certains endroits presque complètement ruinés; à l'extrémité Ouest, ils se décro-

chent vers le Nord plus nets et plus visibles. (En A ci-contre) j'ai pu compter II marches en latérite qui abou-

tissent en bas à un conglomérat de de pierraille.

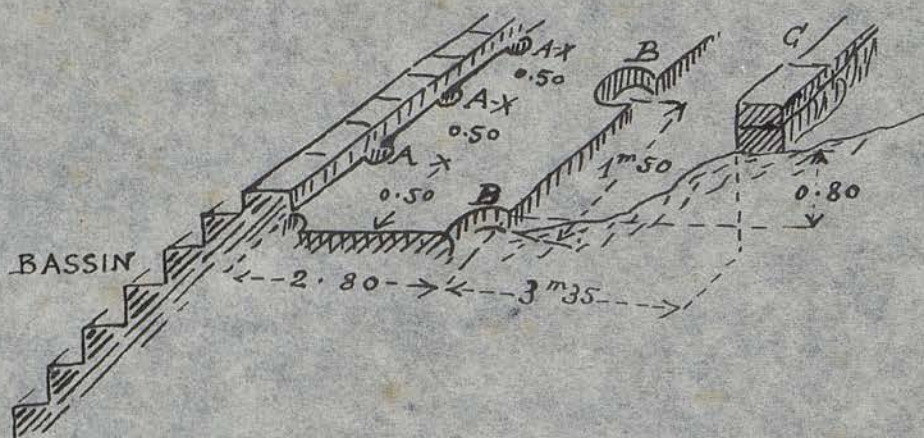
Palais Royal.— Une équipe de 19 coolies a continué le dégagement des vestiges de construction dans l'angle N.-O. de la 3me cour du Palais Royalé, autour du grand bassin à gradins qui précède la terrasse décorée de bas reliefs. On a enlevé la couche de terre qui masquait la partie dallée qui pourtourne ce bassin sur la face Ouest, sur la face Sud (partie O.) et sur la face Nord (partie O.) Ce dallage en latérite de 2^m80 de largeur est creusé de petits trous A le long du bord et de trous plus large B de l'autre coté; un peu plus loin et un peu plus haut est un cordon de pierres C qui délimitait peut-être une petite terrasse surélevée. La coupe ci-dessous prise sur le coté Sud du bassin précisé ces indications.

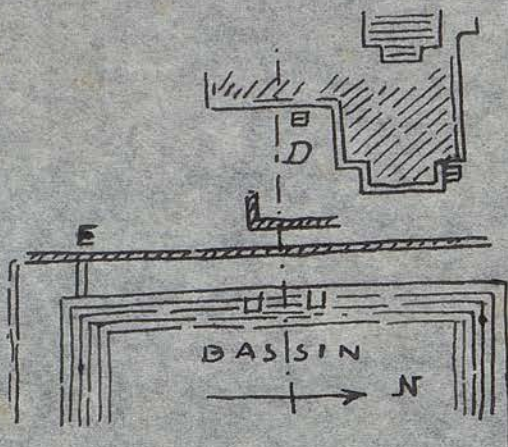
Ayant constaté que la petite terrasse sculptée était désaxée par rapport au bassin j'ai fait exécuter une fouille en D pour voir si je ne trouverais pas un reste de construction qui aurait pu motiver le rejet vers le Nord de la terrasse. On a mis à découvert un nouveau cordon de pierre doublant le premier mais sans qu'on puisse en tirer une indication précise. Ce cordon apparaît en premier plan dans la photo 601 qui donne l'angle S.-E. de la petite terrasse à bas-reliefs.

Plusieurs pierres appartenant aux bas-reliefs de la dite terrasse furent trouvées dans cette fouille: mais avant de les remettre en place il a fallu reprendre le muret de soutènement en entier pour le redresser et le rendre plus stable. Dans ce travail on a trouvé un dallage en briques qui semble recouvrir la partie supérieure de la terrasse et qu'on est en train de mettre à jour.

La frise de hansas qui surmonte le muret de soutènement jouerait le rôle de balustrade. A l'angle Sud-Ouest du bassin on a mis à jour une rigole qui interrompt le trottoir en E sur le plan ci-dessus. La photo 602 montre l'extrémité Ouest du

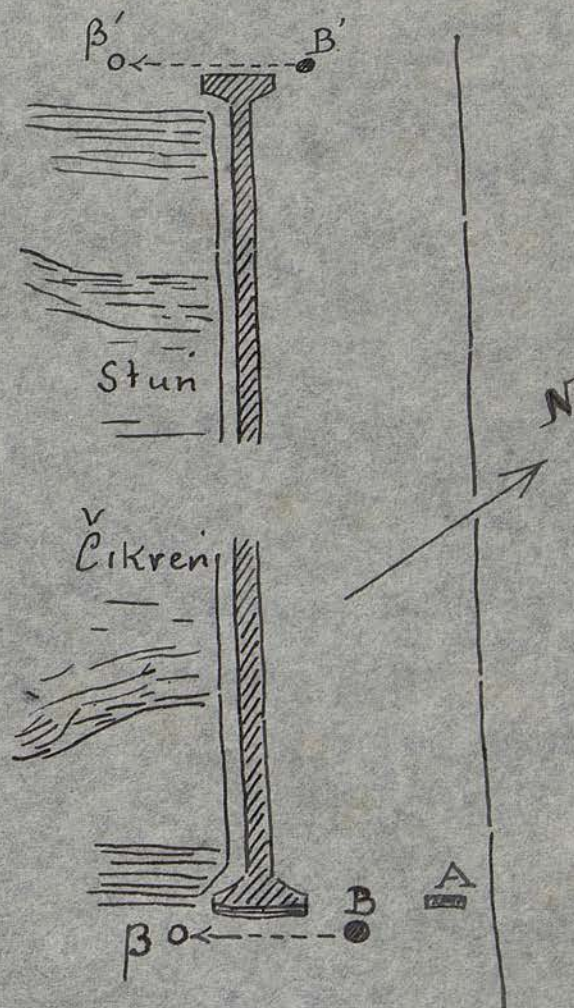
1° auprès des Travaux Publics pour faire déplacer et reculer en dehors de la perspective du pont la borne en bois A qui marque le kilomètre 254 et qui se trouve fâcheusement tomber à proximité du naga aval. (rive gauche)

2° auprès du Service des Postes pour demander le rejet plus au Sud des deux poteaux télégraphiques B et B' sur le nouvel emplacement β et β' .

Le fil passerait au-dessus du cours de la rivière au lieu de passer au-dessus du pont. Ces deux poteaux sont actuellement beaucoup trop près des nagas et déparent la vue perspective du pont. J'ai marqué d'une croix ces éléments à déplacer sur la photo 604 jointe par M. Revéron à son Rapport et prise par lui.

Les travaux de consolidation qui seront très importants doivent être assurés par les soins des travaux publics et l'In-

génieur subdivisionnaire de Siemreap s'occupe en ce moment de la rédaction du devis. Ces travaux nécessiteront en effet tout un matériel de levage de pierres et l'exécution de travaux techniques, tels que le montage de passerelles mobiles, assez compliqués qui rentrent dans le domaine de l'Ingénieur. Toutefois il sera bon lors de l'exécution des travaux projetés de suivre ces travaux d'assez près pour concilier les exigences techniques avec le maintien de l'aspect extérieur du pont.
