Siemreap le 31 Mars 1925.

Rapport sur les travaux exécutés dans le Groupe d'Angkor  
pendant le mois de mars 1925.

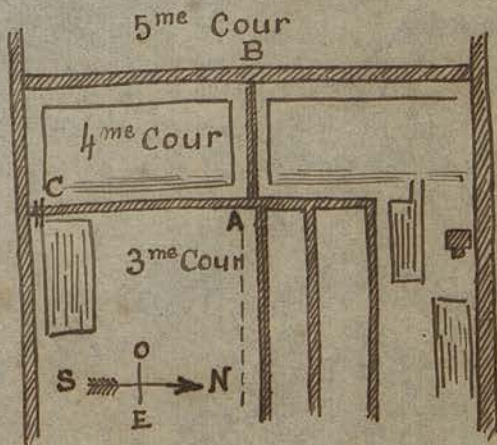
Cette cour devait servir de réservoir d'eau pour les bassins du service: il semble qu'elle ait été séparée en deux par un mur médian AB dont on retrouve quelques vestiges près du grand mur qui la sépare de la 5<sup>me</sup> cour.

La partie Nord de cette 4<sup>me</sup> cour communique sans clôture avec la partie probablement réservée aux reines de la 3<sup>me</sup> cour, tandis que la partie Sud qui semble complètement isolée ne communiquait avec la partie Sud de la 3<sup>me</sup> cour que par la conduite maçonnée qui traverse le mur de séparation en C.

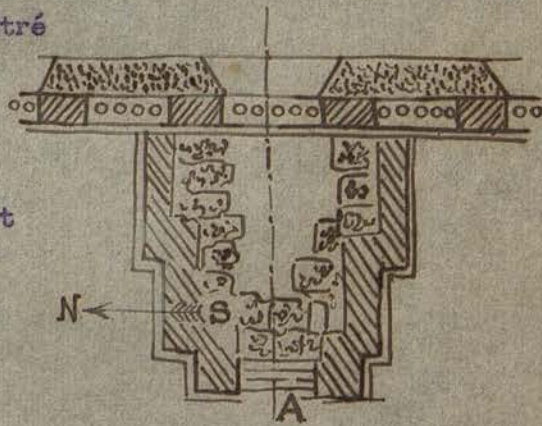
Dans ce dégagement on a rencontré deux murs de soutènement qui semblent l'amorce d'une terrasse qui venait buter perpendiculairement contre le soubassement. Le dégagement du perron A de cette terrasse qui ne s'explique guère ici a nécessité le dérangement des énormes blocs qui avaient été alignés à cet endroit par les reporter plus loin. Les murs de cette terrasse, en grès pour le revêtement, sont très grossièrement taillés et à peine épannelés: ils jurent étrangement avec le fort beau décor de moulures de bases du mur du Khilân contre lequel ils s'appuient.
