Siem-Reap, le 3 Août 1925.

N° 67.

Rapport sur les travaux exécutés dans le
Groupe d'Añkor pendant le mois de Juillet 1925.

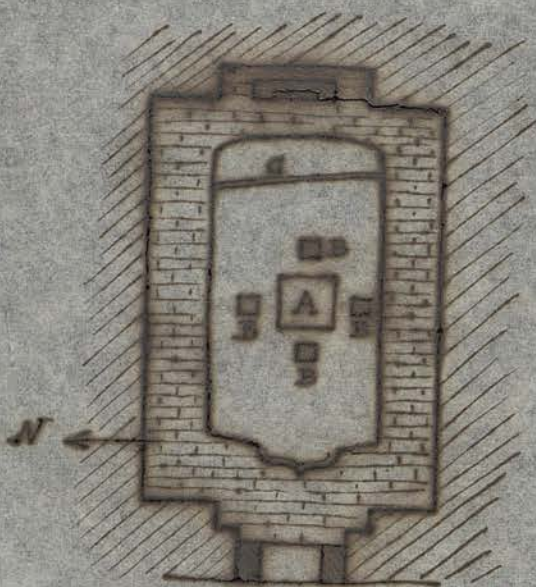
Le dégagement a fait trouver, parmi les déblais composés près du sol intérieur d'un blocage de briques et latérite, des fragments sculptés en grès de dimensions très réduites: statues de divinités, animaux divers, arcatures décoratives, etc. Le dallage en briques mis à nu a laissé voir une dalle de grès rectangulaire avec un trou central carré A autour duquel se détachent en épaisseur 4 petits tenons carrés B ornés sur le dessus d'un rosace.

A l'Est de la dite dalle une petite rigole C la traverse: une marche en accolade la précède à l'Ouest.

Il a fallu retenir par deux potelets en béton armé le linteau de la porte qui avait glissé à mi-hauteur (photo 572).

Le travail a porté surtout sur la bibliothèque N. dont le dégagement présentait une certaine difficulté par suite du peu de sécurité des murs intérieurs. Il a fallu étayer au fur et à mesure de l'enlèvement des blocs les parties de murs inclinées ou en porte à faux par des morceaux de bois provisoires, puis quand la salle intérieure fut vide l'équipe béton armé a mis des poteaux, linteaux ou remplissage en ciment aux endroits nécessaires.

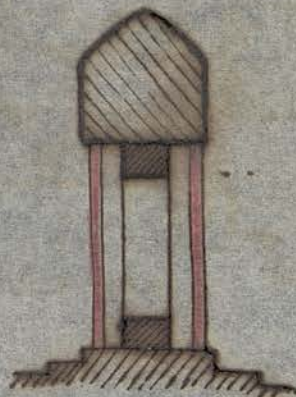
Pour suppléer aux parties absentes j'ai dû soutenir avec des poteaux et linteaux en béton armé (en rouge ci-contre) toute la masse supérieure reconstituée (photo 577)

Ayant remarqué que plusieurs des pierres qui calaient les montants de la porte isolée à l'Ouest (voir photo 570 du dernier rapport) appartenaient au fronton qui surmonte la dite porte j'ai fait redresser ces montants pour en rétablir l'aplomb et remettre en place les pierres décorées appartenant au couronnement supérieur.
