RAPPORT SUR LES TRAVAUX EXECUTES DANS LE GROUPE D'ANGKOR PENDANT LES MOIS D'AOUT ET SEPTEMBRE 1944.

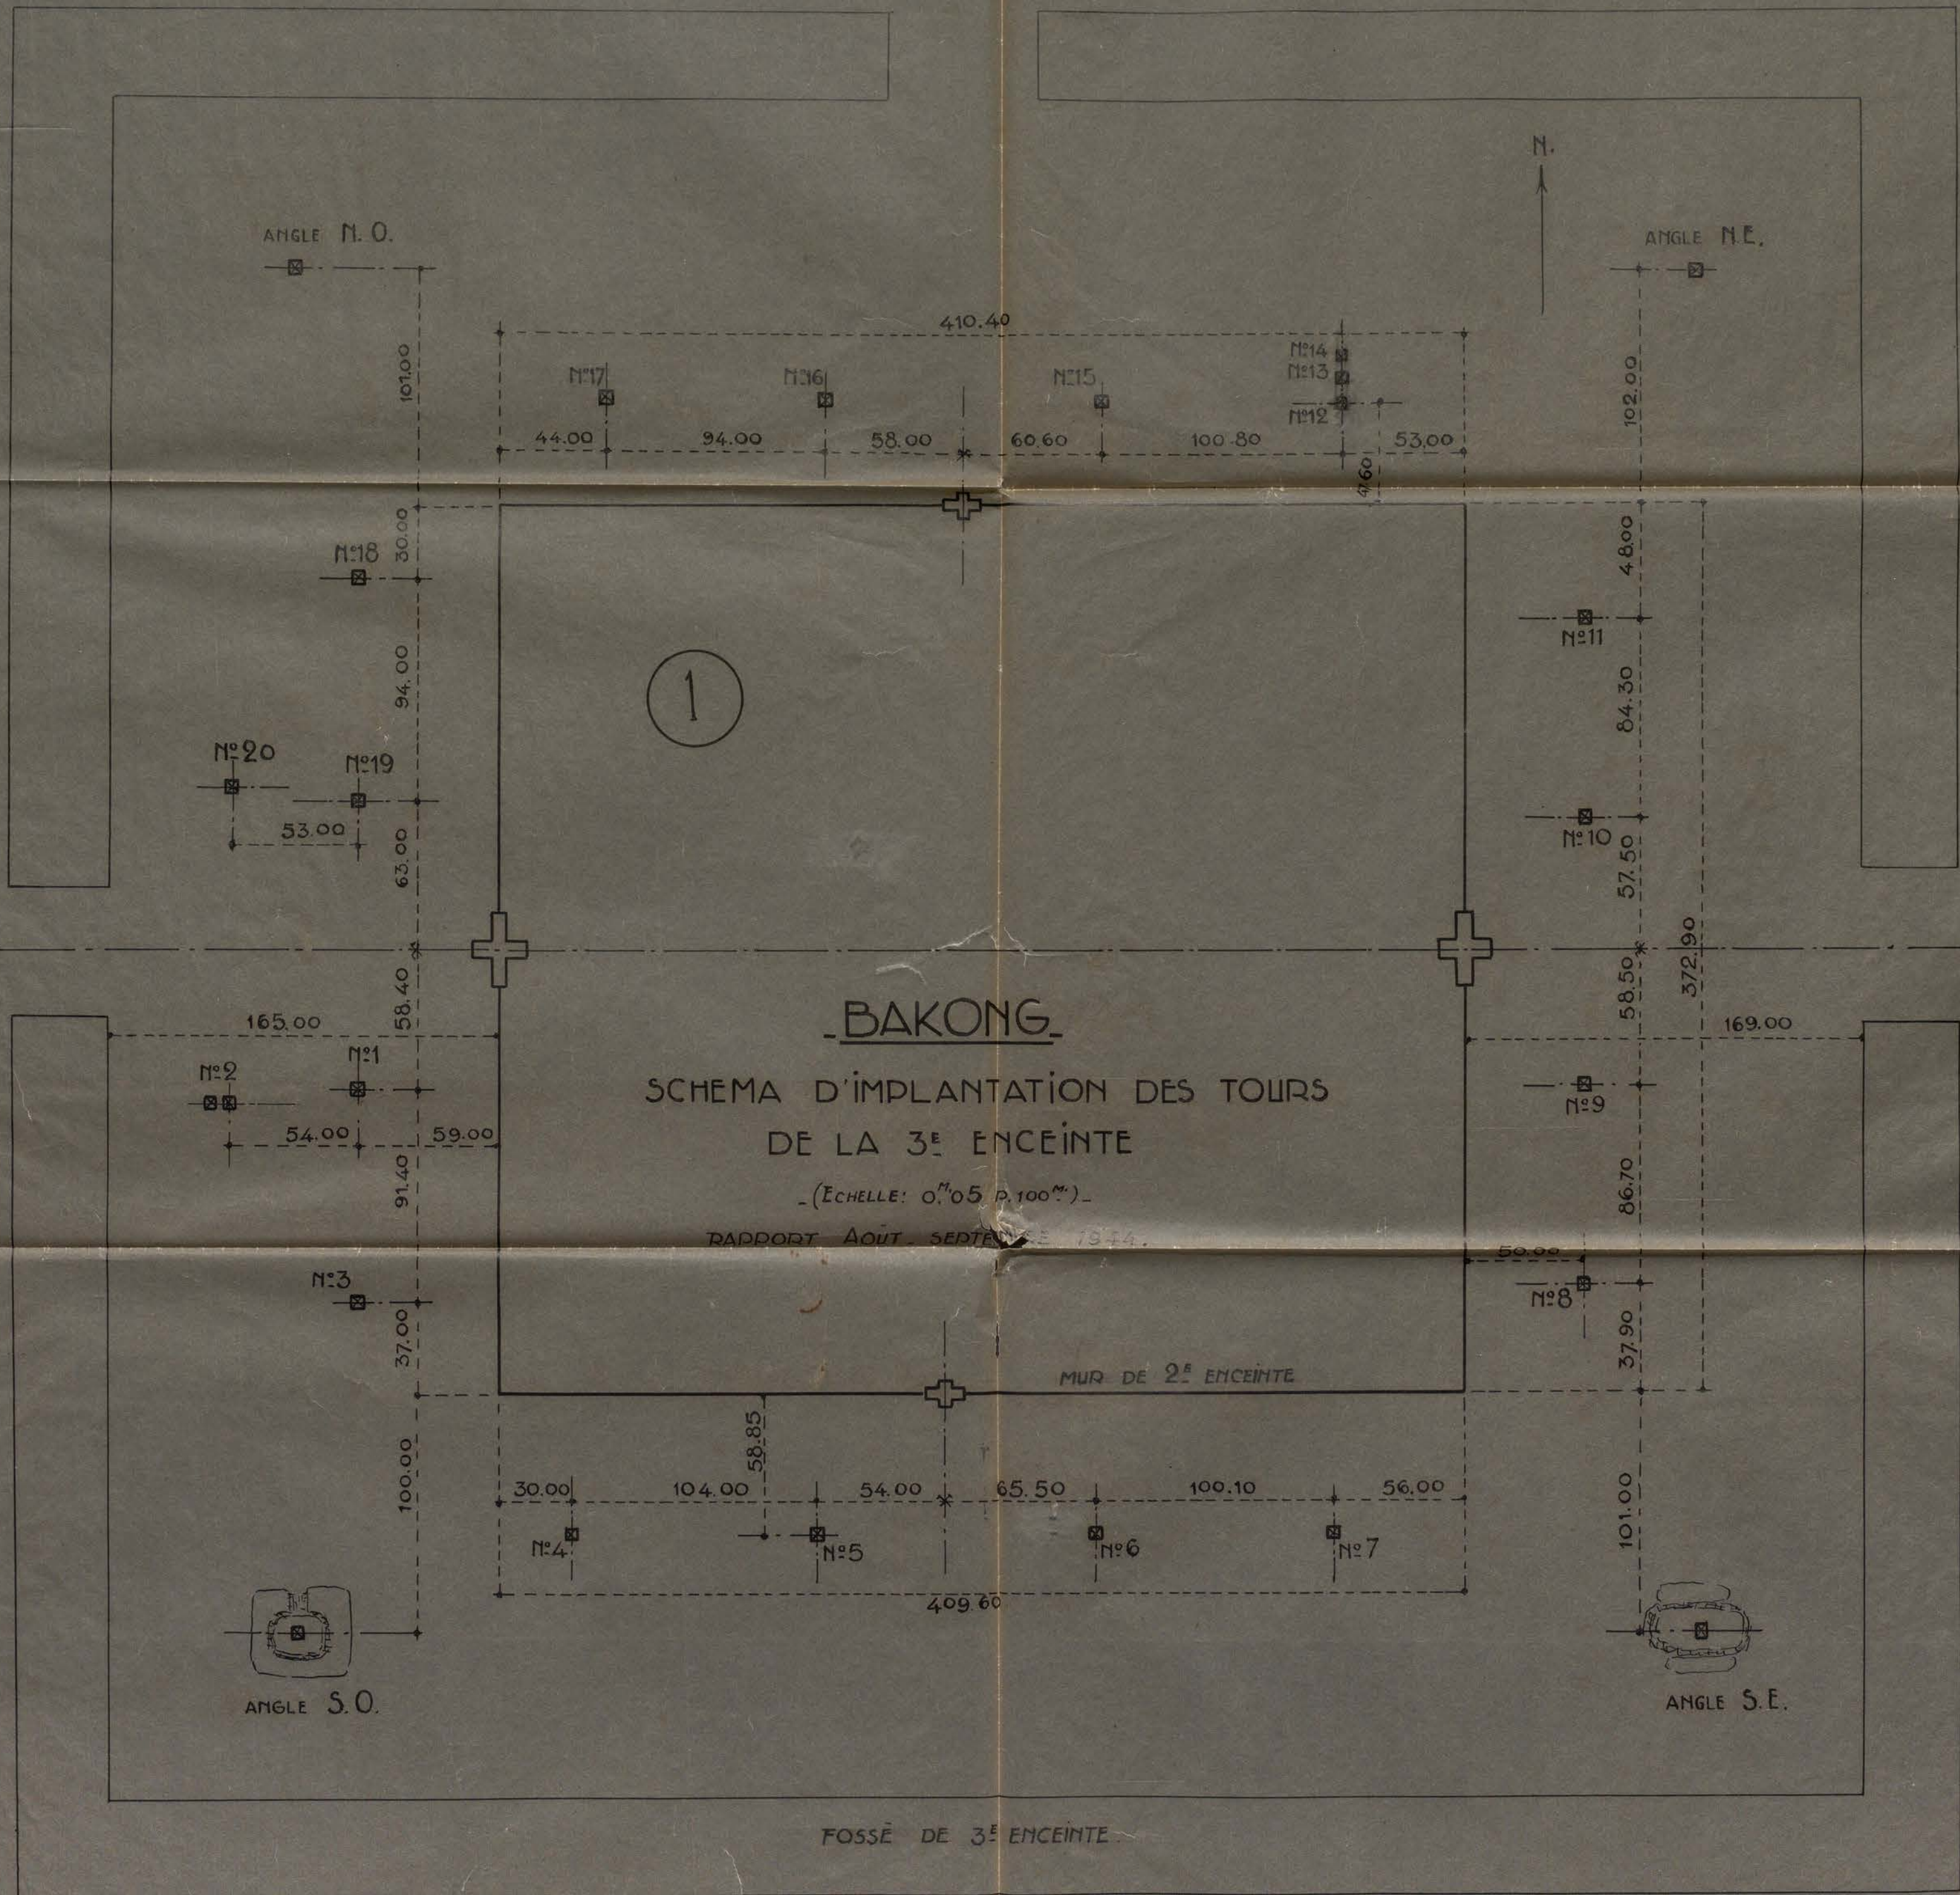
Croquis
n° 1

Nous donnons ci-joint un nouveau schéma d'implantation des vestiges de la 3^e enceinte, vérifiant après dégagement celui qui accompagnait le rapport d'Avril-Mai 1943. La collée aux 2 autres directions a été échafaudée et sa base libérée des écoulis.

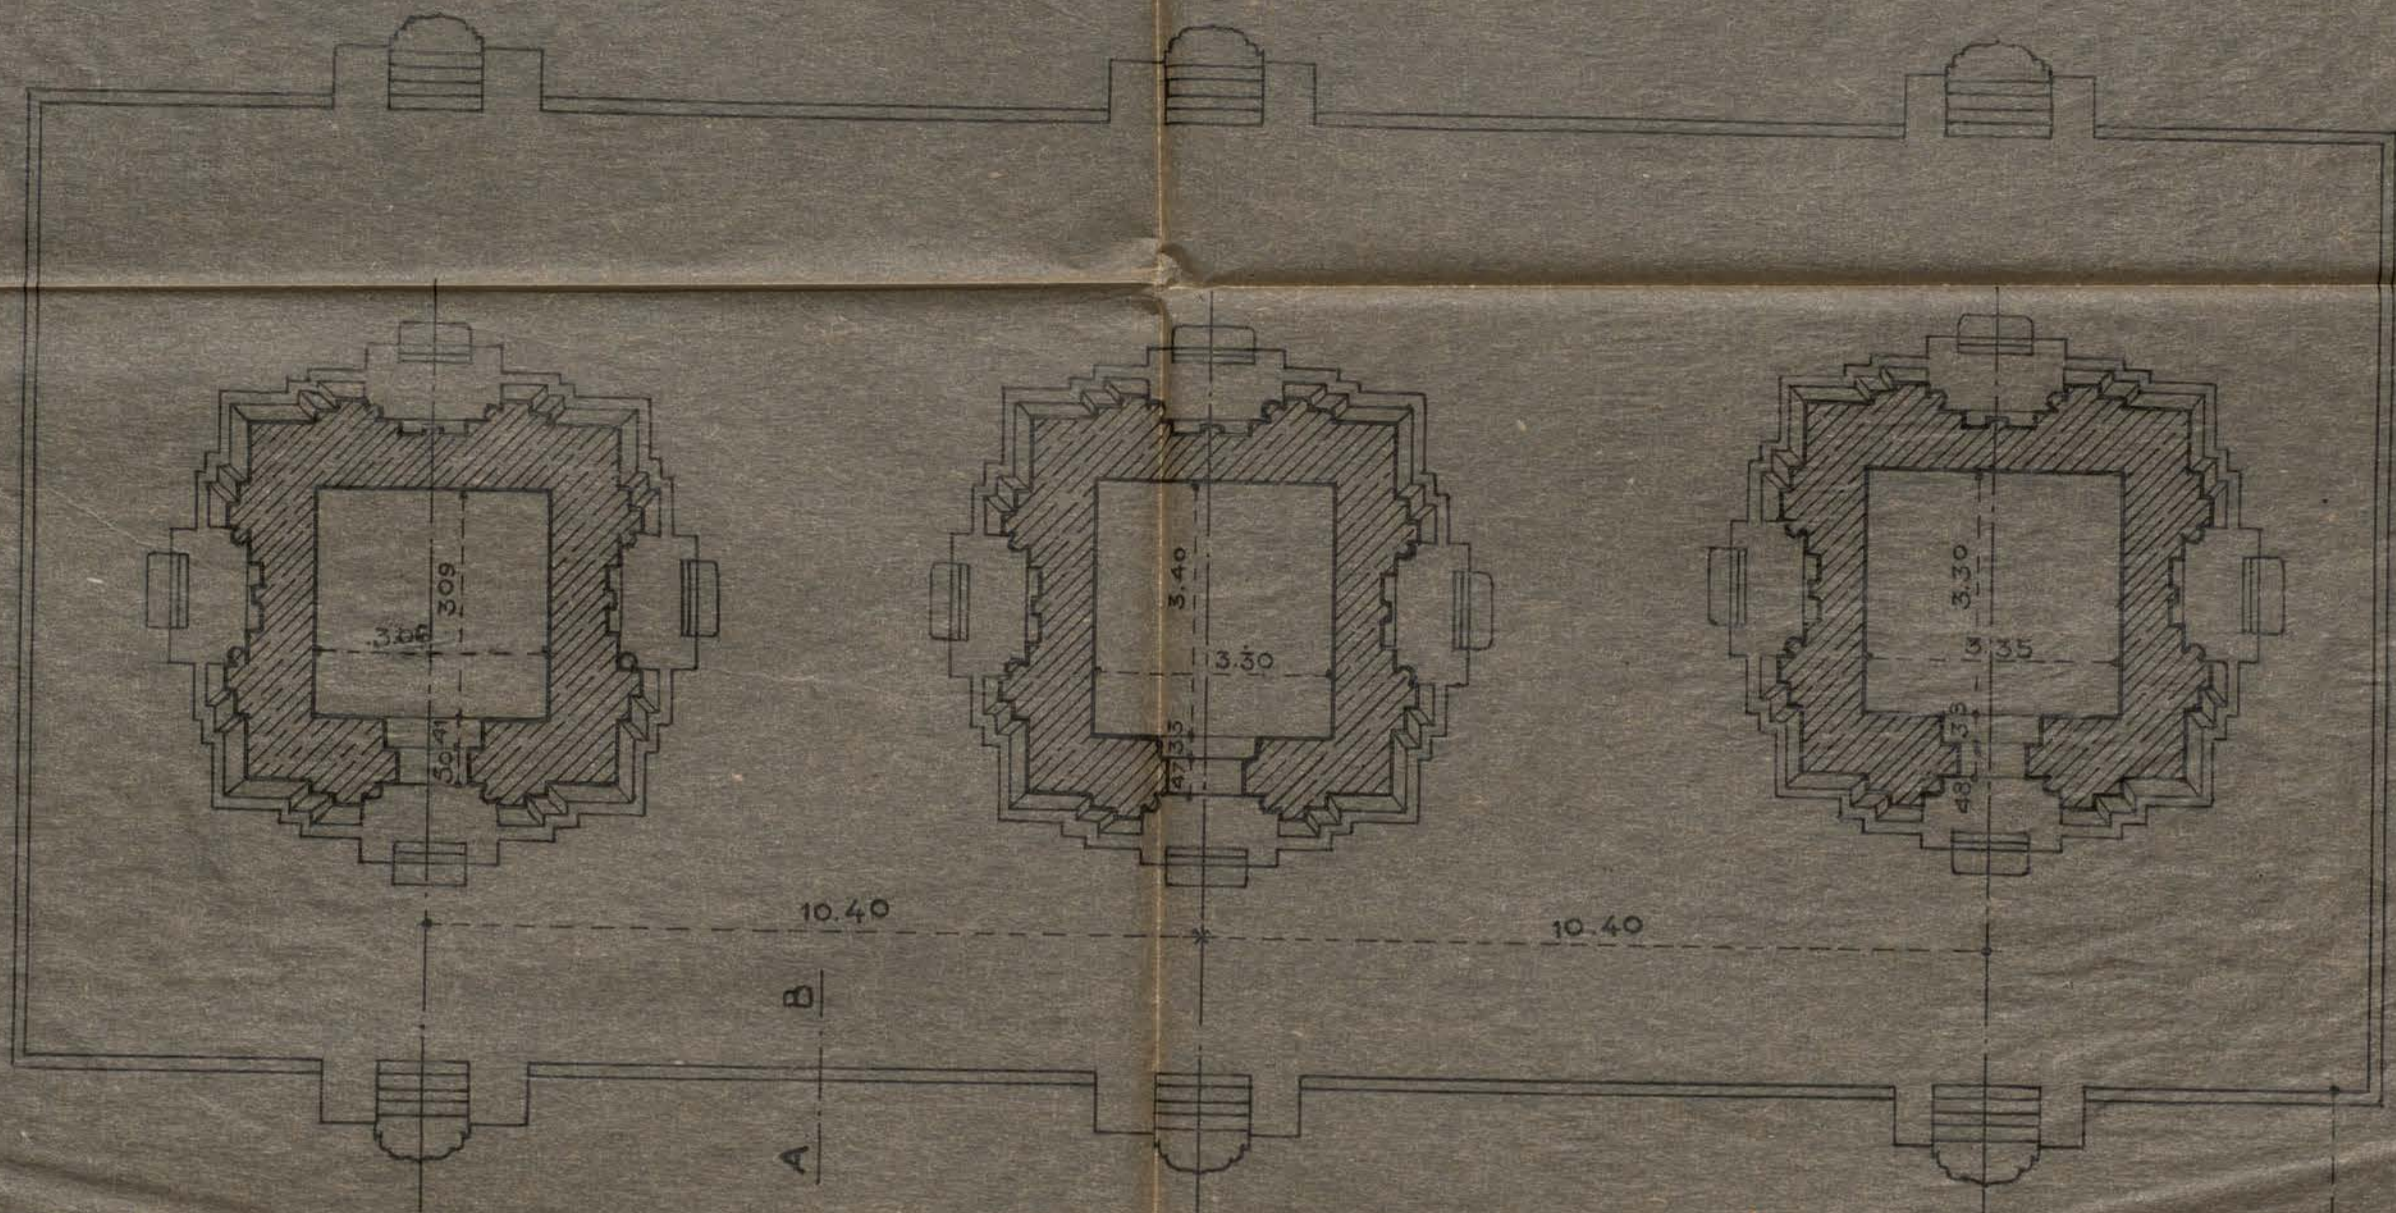
2

éboulés de son soubassement. nous donnons ci-contre une vue d'ensemble et un détail de la tour N., ainsi qu'un relevé de plan. A faible distance vers le S.O., nous avons fait sonder un tertre où gisaient en pleine brousse 5 torsos de statues masculines et une tête diadémée, le tout très corrodé et paraissant du IX^e-X^e siècle: ce devait être un neak-ta, car la fouille n'a absolument rien donné.

PREI MONTI (ROLUOS)
PLAN
