Journal de Familles

Année 1919-1920-1921

Journal de Fouille

Notes sur l'état de ruine du
 temple ^T du Prah Pithu avant tous travaux
de déblaiement.

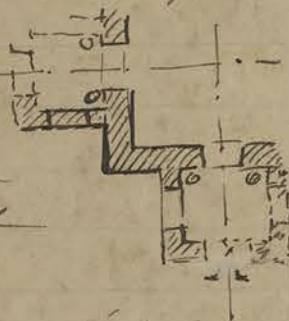
À l'intérieur du Sanctuaire, les blocs circulés provenant des murs et du couronnement de la voûte centrale sont arasés à peu près à hauteur du niveau supérieur des portes sauf dans l'angle

SE dont les murs sont encore en place sur une hauteur dépassant environ 1^m 50 le niveau précédent.

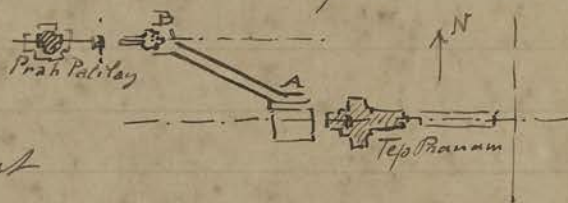
Vendredi 27 Mis une équipe à ouvrir une percée dans la forêt entre Tep Pranam et Prah Palitay pour éclaircir la question du rapport qui peut exister entre les axes EO de ces deux

monuments qui presque partout sont confondus sur les plans et cartes. L'obliquité de cette percée AB montre que Prah Palitay est beaucoup plus au Nord.

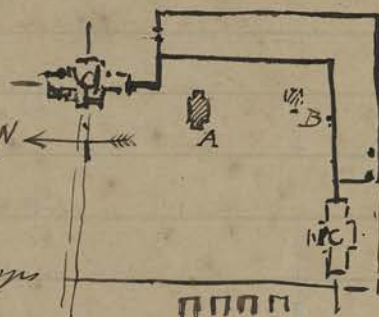
Le temple A près du Gopura oriental est le mieux conservé : l'intérieur est comblé de terre et de blocs et de briques jusqu'à environ mi-hauteur des portes. Le porche formant avant-corps à l'est est comblé de blocs de grès

sur la presque hauteur totale de la porte : celui de l'ouest est comblé d'éboulis qui n'atteignent que la mi-hauteur des portes : la salle intérieure a son entrée ouest bloquée jusqu'à un linteau de la porte.

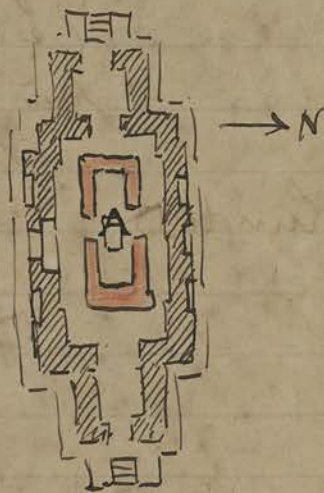
Jeudi 16 Le dégagement de la salle intérieure du prasat pris du Gopura oriental du P. Royal laisse voir sur le dallage en grès un rectangle en assises de grès (en rouge ci-contre) taillées dont on ne peut expliquer la présence. Un tron central sans doute fait par les piliers de trésors interrompt le dallage de cette salle. Un sondage d'environ 1 m⁰⁰ de profondeur n'a rien révélé que des débris de briques mélangés à la terre.

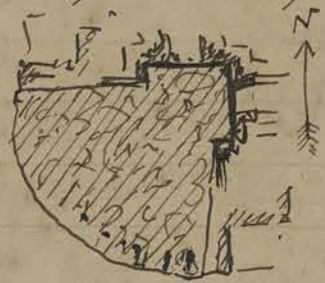
Angle SO - Ici les éboulis affectent la forme conique
et intéressent tout l'intérieur de
la cella centrale - (partie en grisaille
ci-contre) dont les murs S et O sont
éroulés. La pointe du cône monte
dans l'angle NE de la cella presque
jusqu'aux assises supérieures encore en place de cette
dernière. La base est tangente aux perrons S et O

même composition des éboulis qui doivent contenir toute la route du sanctuaire.

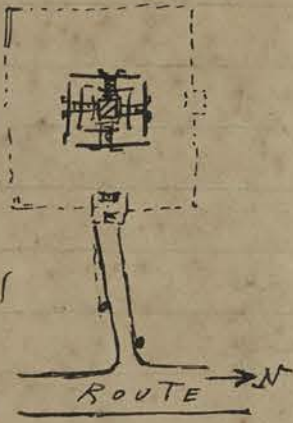
À l'angle SO de cette enceinte, tout proche du Bakheng on trouve un mur en briques d'environ 1^m 50 de hauteur et de 0^m 80 d'épaisseur qui se continue sur plusieurs mètres de longueur dans la direction O-E. À l'angle SE ce mur a disparu et on ne trouve plus que quelques blocs de latérite épars et des débris de briques.

À l'angle NE on retrouve des bases de murs en briques qui se continuent sur une assez grande longueur en direction E-O.

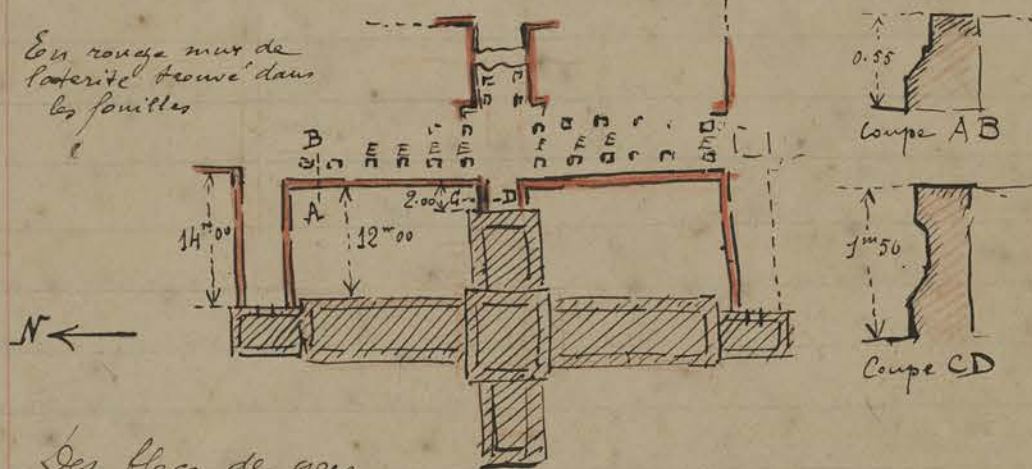
Des perons avec échiffres semblables aux
 perons habituels de l'extérieur donnent
 accès des chambres extrêmes et des vestibules E
 et O à l'intérieur de la grande Galerie Centrale.
 Le dégagement des murs en laterite du côté est
 se montre actuellement sous cet aspect

Des blocs de grès
 parallépipédiques E sortes de bornes jalonnent
 la partie de terrasse parallèle au monument ainsi
 que le prolongement à l. est de l'avant corps oriental

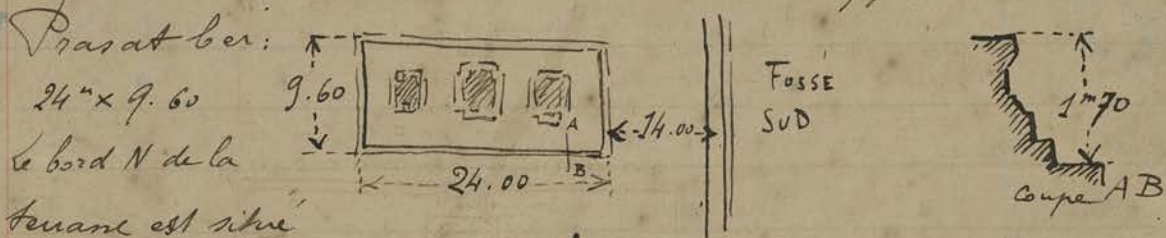
Mardi 4 Dimensions de la terrasse en latérite supportant les Prasat ber:

Le bord N de la terrasse est situé à 14^m00 du bord sud du Fosse et son assise supérieure domine de 5^m00 le niveau de la bordure en grès du Fosse.

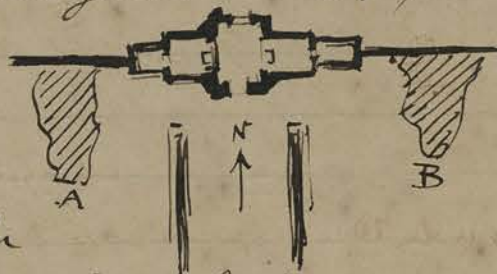
Mis une équipe à la Porte Sud d'Ankor Thom pour enlever les 2 monticules de terre A et B qui obstruent la

vue de chaque côté. En dégagant la base des murs de la Chaussée-pont on retrouve dans la terre plusieurs motifs, fêles ou trous, appartenant à la balustrade des géants.

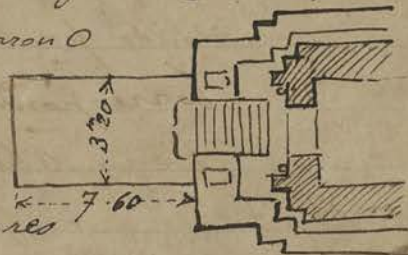
Le dégagement de la base du perron **O** de l'avant-corps **O** du Khleir sud laisse voir presque au niveau de la 1^{re} marche un dallage en grès

x mouline sur 3 faces seulement

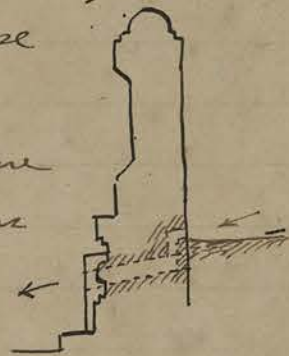
Fait dégager à la base du mur d'enceinte N du Temple U du P. Pithu (près de la fausse porte E) un orifice d'écoulement d'eau qui traverse le soubassement du dit mur.

J'en profite pour faire ménager une rigole aboutissant au dit orifice pour vider les eaux autour du prasat en saison des pluies.

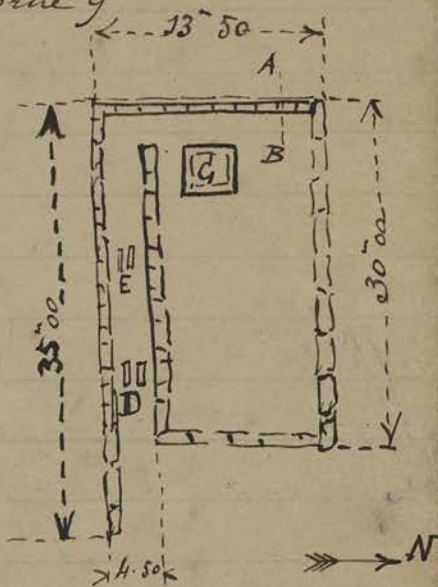
Tem. Budol. Q

En Q à 3^m50 de la bordure ouest se trouve le bassin
de 4^m00 x 4^m00 près duquel a été
trouvée une borne parallélépipédique
en 2 morceaux d'environ 1^m30 de hauteur -
dont une face porte un Buddha debout vu de face
la main ouverte avec la rose sur la paume devant la poitrine.

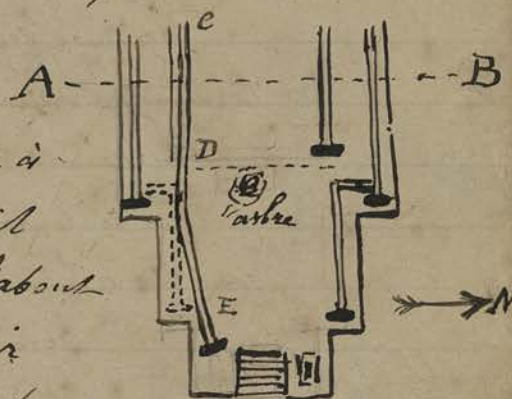
Le croquis ci-contre indique
 cette erreur à gauche (le
 pointillé) et le côté symétrique à
 droite indique comment devrait
 être placée la balustrade et l'about
 de têtes de nagas qui vient finir
 sur le socle d'echiffre trop près du
 person. D'ailleurs il regne à
 cet endroit une confusion dans
 les niveaux car de C en D la
 balustrade devrait être au niveau 2 (voir coupe ci-dessous)
 et de D en E au niveau 1. L'arbre qui se trouve
 là et qui a bouleversé le dallage n'est sans doute
 pas étranger à cette confusion.

En tout cas - suivant le principe toujours adopté
 jusqu'à présent, - malgré l'évidence de l'erreur
 qui saute ici aux yeux - je maintiens cet état
 de chose tel quel, en le notant pour qu'on ne
 puisse pas m'attribuer l'erreur. Tous ces monuments
 présentent à chaque instant des traces évidentes
 de reprises, et modifications ultérieures, mais

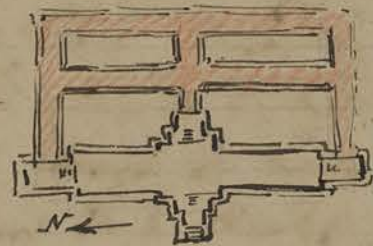
Le Khleai Sud a montré au dégagement un ensemble de 2 galeries parallèles au bâtiment reliées à ce bâtiment par 3 galeries perpendiculaires: de ces

galeries il ne reste plus qu'une base de fondation en latérite et quelques bornes parallépipédiques dont plusieurs encore en place. (voir p. 34 - 28)

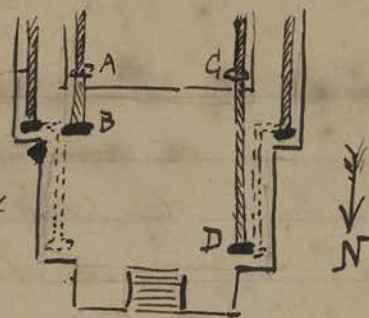
Causus je la respecte - le
prolongement des nages du niveau
supérieur a été poursuivi faiblement
de A en B à l'est et de C en D à
l'ouest. Toujours la même

Confusion provenant de la non observation ^{des} niveaux des
balustrades.

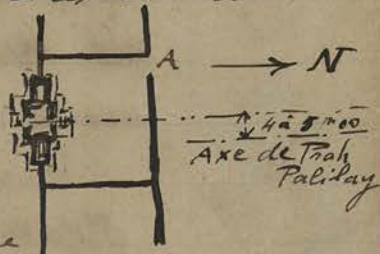
Fait ouvrir dans la forêt un sentier perpendiculaire
à la face O du Prah Palilay; ce sentier qui traverse tout
près de Prah Palilay une dépression du sol - peut être un
trah - arrive à environ 4 ou 5 mètres à l'est
de l'axe passant par la porte centrale
du Gopura O de l'enceinte Nord. ---

A ce sujet
il faut noter que la courrette extérieure
du susdit Gopura entre les 2 murs de clôture qui
font le tour du Palais Royal est sans porte d'accès
du côté nord (une brèche non dans l'axe sert de
passage en A) Dans les 3 autres courrettes ^{des Gopuras} cette
absence de porte est moins sensible le mur extérieur
en laterite se trouvant démolie en partie.

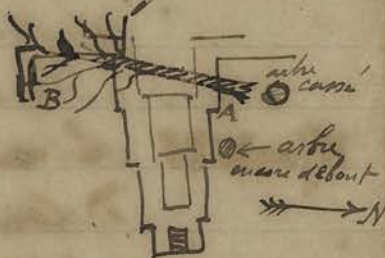
Un autre énorme yao au nord du person extrême
sud brisé à la base tombe en travers du sudit person
défonçant le Carrelage, renversant l'éléphant
d'angle et le mur en A et

cassant la balustrade. Les branches
du haut en tombant défoncent et
saccagent le prolongement sud de
la terrasse en B. **Photo 29**

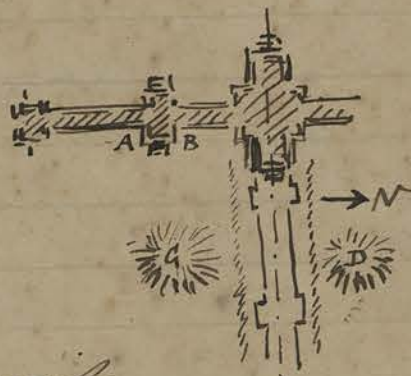
Samedi 5 Le défrichage terminé
 de la façade E du Gopura Ouest
 de l'enceinte P'Ankor Vat au sud
 de la Chaussée laisse voir un
 remblai considérable: tout le
 soubassement de la galerie disparaît

sous les débris et la terre accumulée: en A et
 B (chapelle latérale sud) les terres et blocs de
 pierres montent à une hauteur de fenêtres.
 Le long de la chaussée accédant au temple
 la base du soubassement de terre
 est dégagée mais le remblai
 monte de chaque côté plus haut que
 le niveau de la caléstrade. En C et D deux
 grands monticules s'élèvent symétriquement.

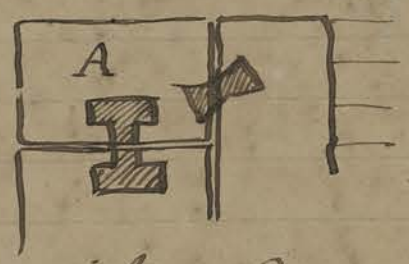
Le bloc de chiffre E du dit perron laisse voir cette particularité: Le bloc de grès A

qui fait l'angle porte 2 empreintes en creux analogues à celles retrouvées fréquemment pour loger le fer qui les relie au blocs adjacents: seulement ici le creux est garni d'une pierre taillée à la demande et au joint très fin: Cassé cette pierre n'a jamais pu avoir le moindre effet de résistance.

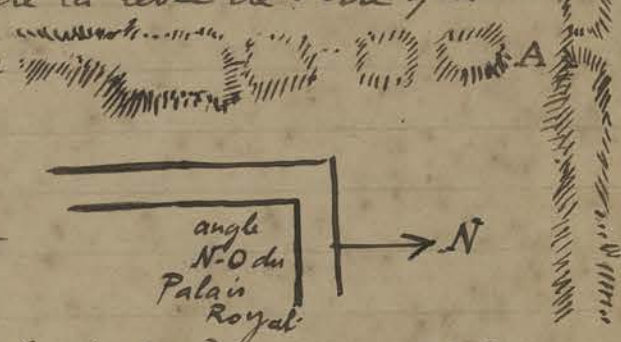
Le débroussaillage de la levée de terre qui longe le mur d'enceinte N du Prah Palitay aboutit du côté de la

route de la porte Nord à la borne 5⁴ (soit à

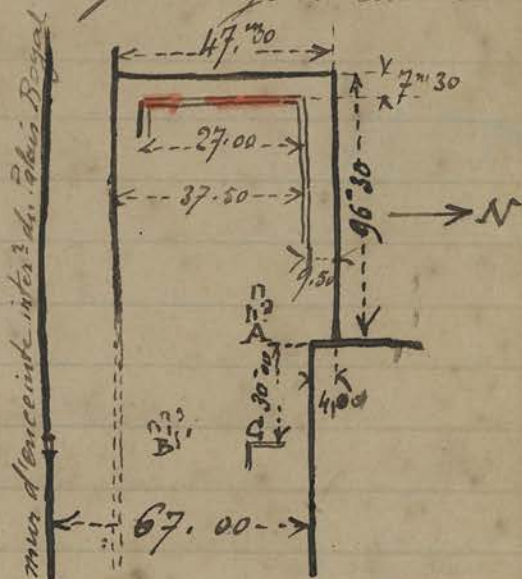
de la terrasse du Roi lepreux et se prolongent au nord du Palais Royal permet le relevé suivant: en rouge les bas reliefs d'un ancien srah en A et B des débris sculptés et en G les traces d'une amorce de serasse ~~signés~~ retrouvée dans la brouse et réduite à sa première assise moulurée en gros de mur de soutènement.

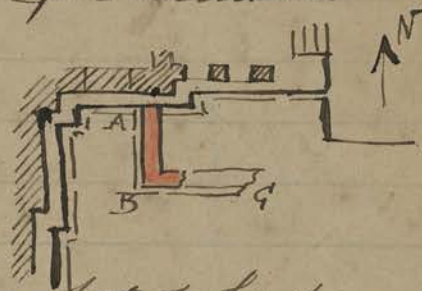
L'enlèvement des terres laisse voir une amorce de soubassement qui se détache en ABG du porche central.

La partie en rouge seule existe dans toute sa hauteur.

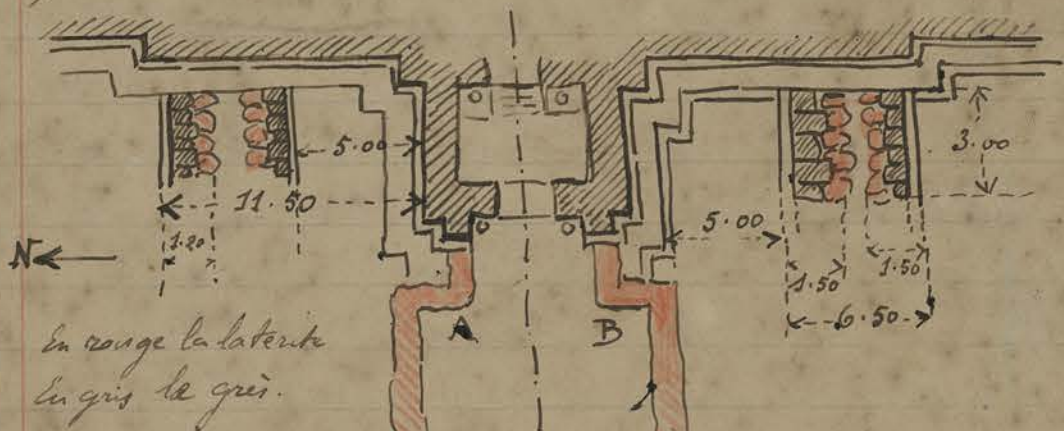
Vendredi 2 - Le dégagement de la partie sud - façade ouest du Khéan Nord laisse voir deux amorces de base de murs en grès perpendiculaires au monument et symétriques de celles trouvées dans la partie nord (voir 52-24). L'effet dans la partie nord complètement dégagée sur 2^m 00 de largeur on a trouvé 2 amorces de murs parallèles semblables. Ces murs sont des murs de soutènement car le pavement est en grès épannelé et le côté intérieur en ~~latérite~~ latérite non taillée. Un départ de mur vers l'ouest en latérite ^{AB} indique une amorce de construction qui aboutissait à l'entrée de l'avant corps.

Les murs des façades latérales montent à des hauteurs variables (0^m 40 et 0^m 80)

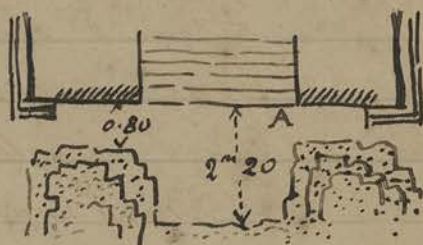
Vendredi 9 En descendant la base du perron Ouest du Bayon
on met à jour dans le sous-sol des massifs de laterite
à 2^m 20 du perron et dont les cotés viennent
à 0.80 des soles d'echiffres. (a morce de chaussée
peut être?)

Ces massifs de fondation
s'arasent à 1^m 40 au
dessous du niveau supérieur
du perron : les parties hachurées

sur le plan ci-dessous indiquent
les portions de dalles
d'echiffres où les
moulures ont été ^{faissées} inachevées
dans la partie inférieure comme
en attente d'un prolongement.

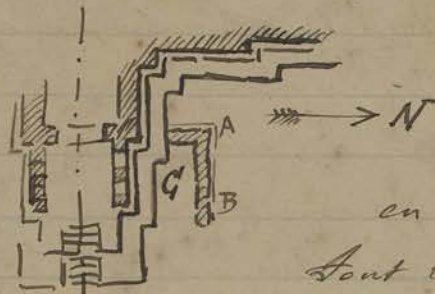
Le dégagement de la base du soubassement de la face Est du porche des Gopura latéral Sud des entrées occidentales de l'enceinte d'Antikvat laisse voir, - comme le côté

sud du porche central (page 53 - 26) - une amorce
de soubassement qui double le premier en AB

Il semblerait que l'espace compris
entre ces 2 soubassements en G
ait été bloqué en briques et
en blocs de laterite : d'ailleurs
Sont l'espace compris entre le porche
central et ce porche de l'entrée laterale
laisse voir des vestiges de fondations de murs
en laterite.

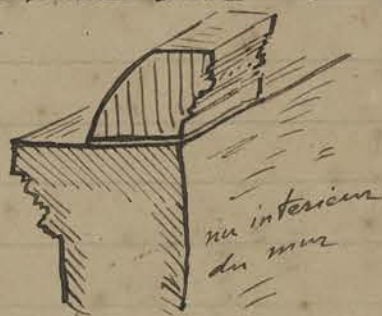
Remarque - Comme suite à l'observation de la page 60 - 34 - sur le mur sud de la nef précédant le prasat V plusieurs pierres taillées en départ de route et moulurées intérieurement.

La largeur de la dite nef écarte pourtant toute possibilité d'une route à la Khmère pour la couvrir.

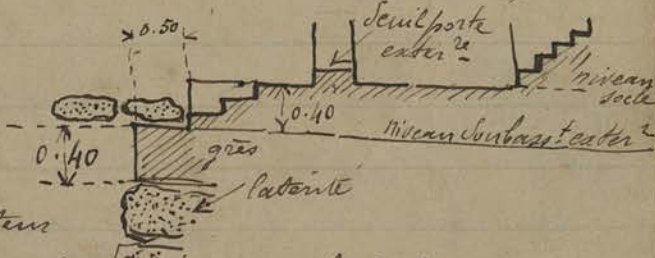
Vendredi 23 Un sondage devant le porche oriental de l'avant-corps E
 du Khleân nord donne le
 résultat suivant: au bas
 de 3 marches puis aplaties
 une assise de 0.40 de hauteur
 reposant sur des blocs de fondation en laterite

Il est curieux de noter que le soubassement mouluré

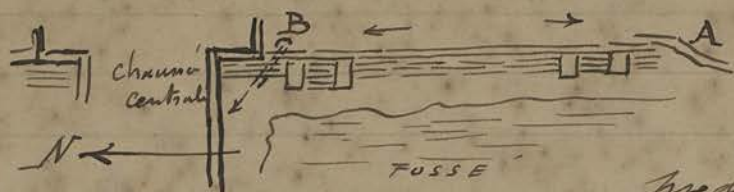
Fait ménager un passage d'eau en A pour évacuer les eaux ^{de pluie} que retient le rebord supérieur des gradins du fossé sud de Chitkor Vat: ce

gradins sont relevés et remis de niveau. En B il existe une sortie d'eau sous les gradins qui s'est produite naturellement.

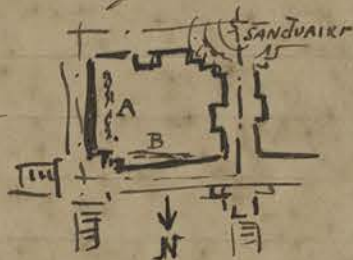
Lundi 2 Mis une équipe à enlever les quelques blocs sans importance qui encombraient les Courettes de l'étage supérieur au pied du sanctuaire central D'Okor Vat : quelques pierres à décor dont la provenance est visible seront les unes remises à leur place (soubassement) les autres rangées en A et B des côtés opposés à la base du sanctuaire afin de laisser libre la vue de ce côté.

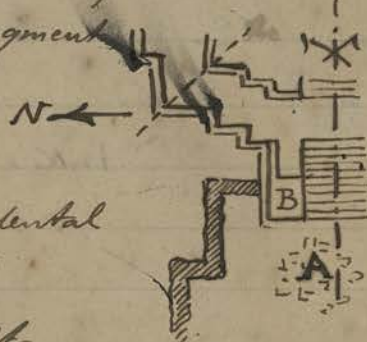
Mercredi 18 On met à jour dans l'angle NO du temple V du Prah
Pithu près du peron central O un fragment

de dallage en briques A qui
s'arase au niveau B de ^{le p. Eckippredon} le peron du
prasat. D'ailleurs le petit on occidental
semble avoir été bloqué dans sa partie
inférieure par un massif de laterite

dont la base du mur de soutènement apparaît
nettement suivant le plan en grisaille ci-dessus.

Peut être était-ce là le passage reliant ce temple
à la Tribune royale située plus loin, dont on a noté
(I-266-16) l'attente d'une chaussée la prolongeant.
Des débris de tuiles rondes apparaissent dans les débris

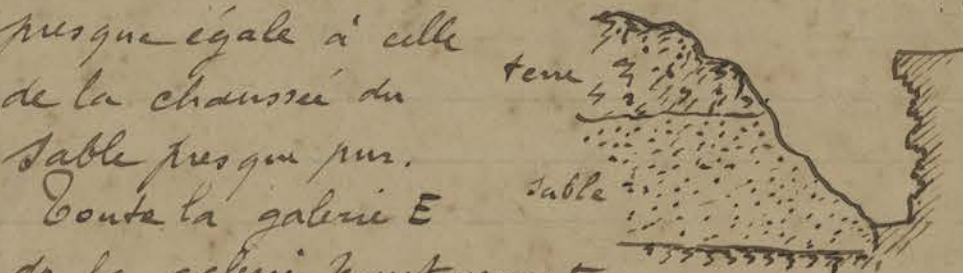
Samedi 21 Les débris des monticules de terres amoncelés entre
les 2 premiers perrons de la chaussée intérieure
D'Ankor Vat en A font voir
un ras du sol sur une hauteur
presque égale à celle
de la chaussée du
sable presque pur.

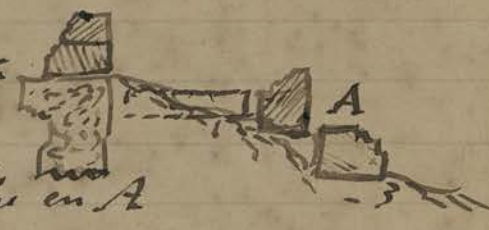
~~Travaux dans l'angle S (p. précédente 20) au cad~~
 redressé et réajusté après enlèvement
 de quelques petits arbres de racines les blocs de grès
 moulurés situés sur le mur
 extérieur de la galerie souterraine
 à l'est du Khleui N; le autre
 alignés à l'intérieur de la galerie en A
 sont fortement affaiblis et renversés par le glissement
 des terres.

Dans l'axe centrale du Khleui et du petit monument à l'est
 de ce dernier la galerie souterraine semble s'ouvrir et
 se retourner vers le groupe d'édicules situés en dehors à
 l'est.

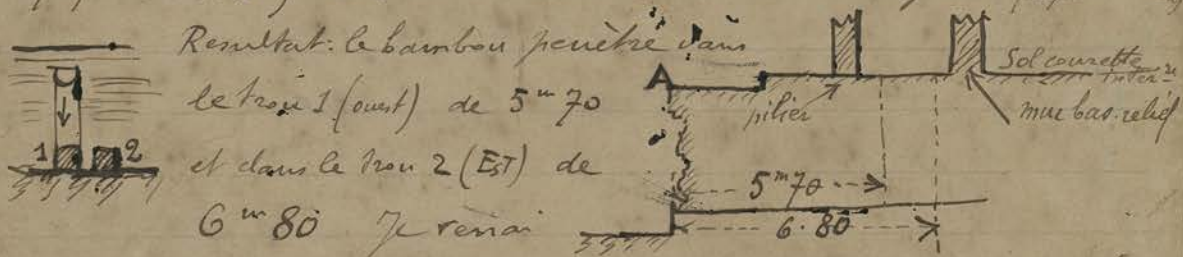
Mercredi 25 Fait faire un sondage avec un bambou dans les deux cavités
 inférieures (signalées dans ma lettre à Paris le 15 juin
 1919 - n° 103) de soutènement sur du Bayou - (à l'est
 du Perron central)

à continuer cette exploration souterraine, très intrigante
 par ces 2 orifices (ils existent également à l'ouest du
 Perron central) qui débouchent au ras du sol extérieur
 alors que toutes les eaux des Courrettes intérieures du
 Bayou sont très visiblement recueillies et expulsées
 au niveau A par des rigoles apparentes.

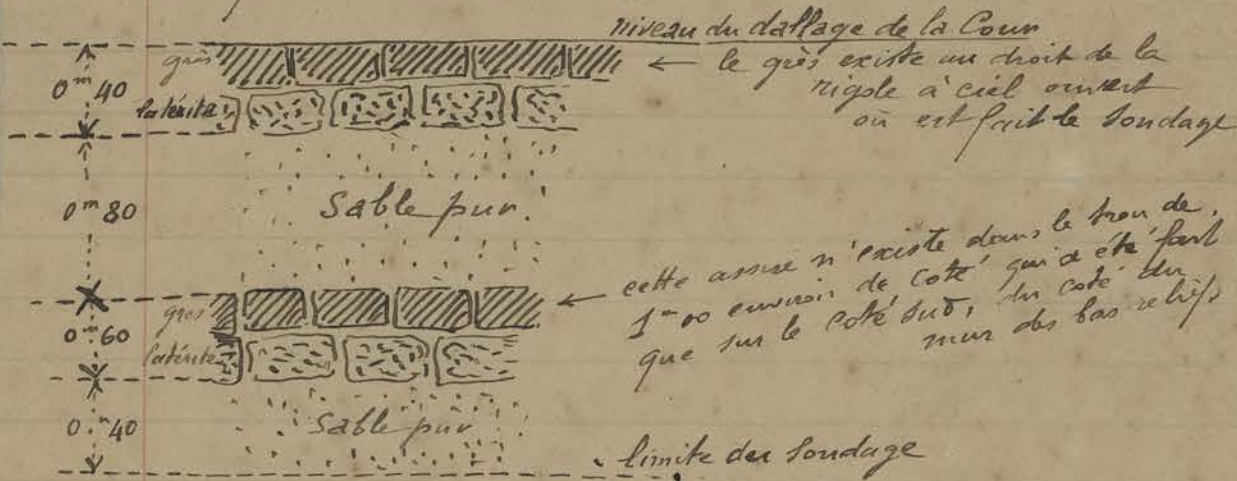
Résultat du sondage fait au Boyon dans le prolongement des deux conduites d'écoulement d'eau à l'est du Perron central dans la 1^{re} Cour intérieure à environ 6 ou 7 mètres ^{au nord} du mur des bas-reliefs extérieurs :

Il semble donc qu'un dallage existe à 1^m 20 sous le niveau actuel de la cour composé comme le dallage supérieur d'une assise de grès sur une assise de latérite.

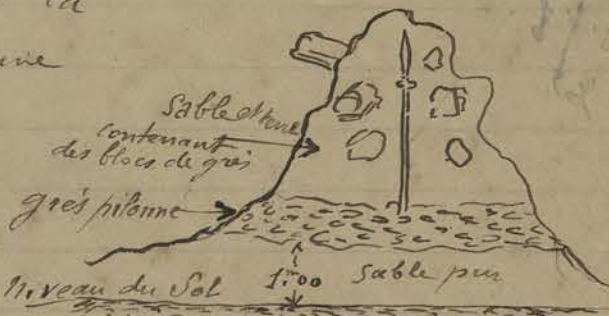
2 premiers perrons latéraux
une baguette en fer de bouze,
une tige en fer fichée

à toute droite comme sur le croquis ci-dessus et dont la base est prise dans une bande de conglomérat de grès situé à environ 1^m 00 au dessus du niveau de la base du Soutènement de la Chaussée

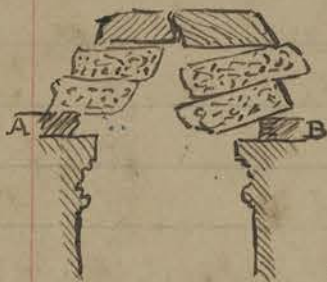
Une visite à Ta Prohm m'a renforcé dans cette
 idée que ce monument en certains points présen-
 tant des dangers pour les visiteurs au point de
 vue écroulement possible des voûtes encore en place.
 Notamment dans l'angle SE de la 2^{me} encinte

partie hachurée sur le plan ci-contre
 pris sur la ponquière les pierres de
 la route restées en place (dont
 celles de l'ouest très
 inclinées) reposent
 sur des blocs de grès A et B qui
 s'écroulent visiblement et s'effritent
 peu à peu.

Ce passage est justement sur le parcours touristique
 et généralement considéré comme point d'arrêt et
 de repos. Après visite générale, un changement
 d'itinéraire pour éviter ce passage amènerait
 en d'autres galeries non moins menaçantes.

L'état d'équilibre instable des voûtes susdites
 ne permet pas un étaielement avec des chandelles
 comme on a pu le faire par exemple dans les
 Courettes intérieures du Bayon; tout ébranlement,
 on heurt risquant de provoquer un écroulement
 il serait dangereux de closer un coffrage ou
 même d'étrayer avec des bois. Je me demande même
 si l'enlèvement des blocs pour dégager ces galeries

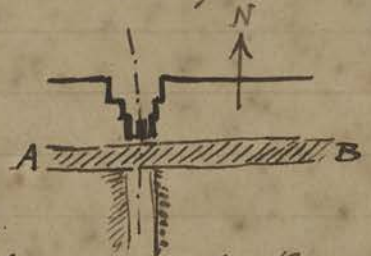
Le dégagement des terres aux abords du perron central Sud de la galerie extérieure du Bayon fait voir que les massifs de latérite que l'on trouve à cet endroit (et déjà relevés près du perron Ouest) appartiennent à un mur continu

AB qui devait contourner le soubassement du Bayon et qui se retrouve plus net sur la face Nord.

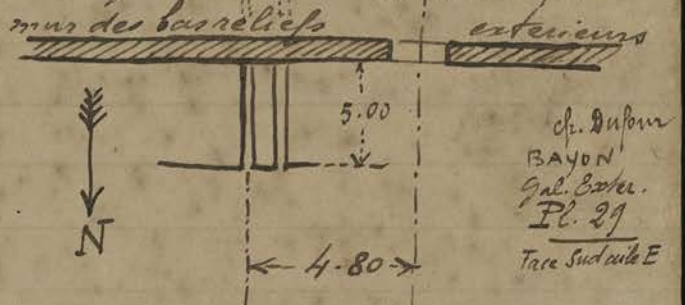
Le sondage dans la 1^{re} Cour intérieure du Bayon au droit des 3 orifices d'écoulement signalés à l'extérieur du soubassement (voir 74-1) ayant été poursuivi plus au sud a fait découvrir au niveau de l'assise en grès sur blocs de latérite mise à nu

(GD ci-contre) à 5^m00 du mur des bas-reliefs l'origine des 2 rigoles aperçues extérieurement.

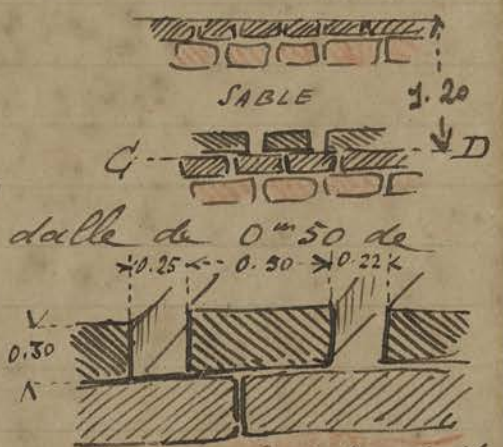
Detail de l'endroit où s'arrêtent les rigoles souterraines

Ces 2 rigoles séparées par une dalle de 0^m50 de largeur ont donc leur fond à 1^m20 au dessous du dallage supérieur (voir croquis p. 74) et ont 0^m30 de profondeur. Chose curieuse à noter ces rigoles ne

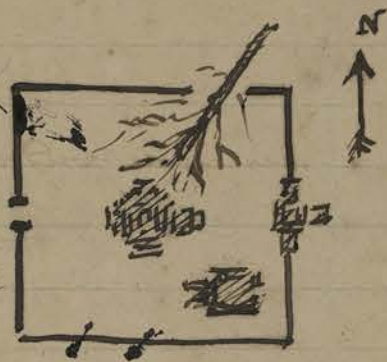
En allant visiter le 519 Prasat Prei constate la chute relativement récente d'un grand arbre dans l'angle NE de l'enceinte qui a fait écrouler toute une portion du mur d'enceinte et l'extrémité de l'arbre

a du venir frôler de ses branches le prasat central qui heureusement a été épargné. Le danger des grands arbres à proximité de tout prasat intéressant est une fois de plus démontré. Dans le cas présent ce prasat de facture et de construction assez peu soignées présente cet intérêt que la partie supérieure de la tour (dôme à gradins pour parler Lapongquien) est conservée en assez bon état. Le fait est à mon avis assez rare la plupart des prasats étant décapités dans leur partie supérieure. À ce sujet j'aimerais connaître pourquoi le deya nommé d. de Lapongquien apparaît plus spécialement ce prasat à ceux de Prakh Khan. En quoi est-il différent de ceux du groupe d'Aitkor Thom ou d'Aitkor Vat à mon avis tout se fait semblable.

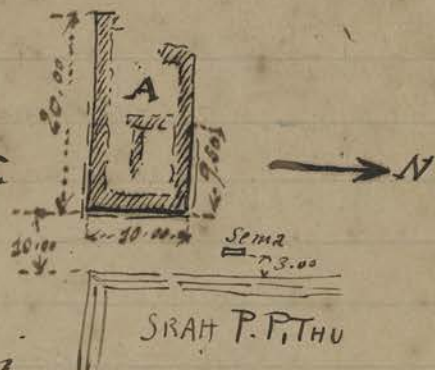
sur les faces N et S. Le mur et
dont il ne reste que quelques
assises reposait sur une première

à l'extrémité Ouest de cette
terrace, que l'on n'ose qualifier
de bouddhique malgré la présence d'une pierre sema
à 3^m environ à l'ouest du bord du trah, se peut
dans des défoncements de terrain, des cavités
pratiquées par les indigènes, laveurs d'or. En A
était peut-être un emplacement de balai avec
un cordon de pierre qui bordait peut-être une
Arasee latérale sud - habituelle aux terrasses
buddhiques.

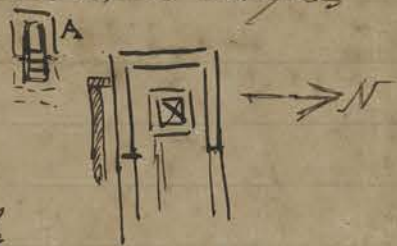
Au sud de la terrasse budhique
du P. Pithu et près du balai
à environ 0^m 40 du mur de
pourtour le dégagement de la
base de ce mur laisse voir une ligne

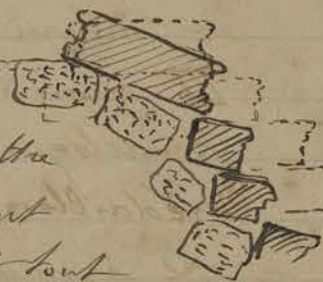
La reprise des gradins des fossés
D'Ankor Vat (côté E) au nord de
la chaussée d'accès oblige à remettre
de niveau la grosse dalle formant
le rebord supérieur ~~parce~~ reprenant tout
le massif inférieur des fondations en latérite, exécuté
ou à 1/2 pourri.

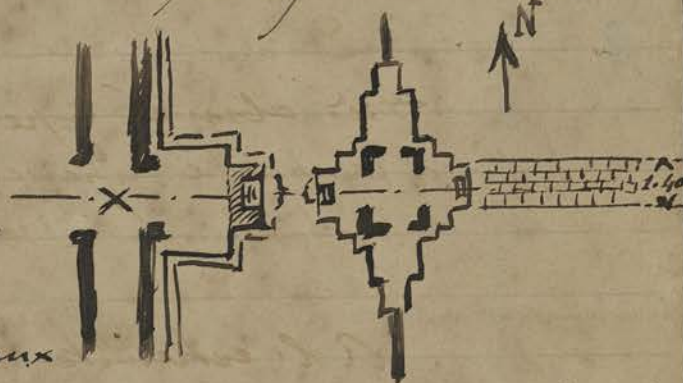
On dégaje sous le sol en face de ce petit Gopura un massif de latérite haut de 2^m 20 auquel accède un pédon en grès avec estiffes décorés qui se décroche à l'ouest. Ce pédon donnait accès à la galerie poutournante qui enfermait l'enclos du Khleai Nord.

Le sol intérieur du Gopura n'est surélevé que de 0^m 60 au dessus du sol extérieur.

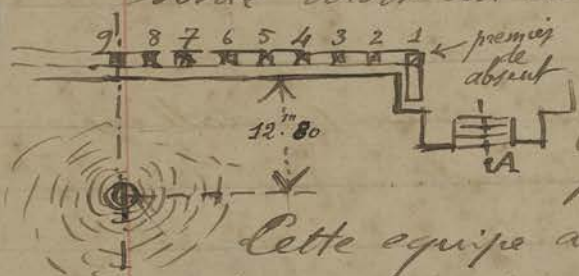
Ce tumulus consistait de petite végétation et de forme vaguement conique à son sommet situé à environ 1^m 40 au dessus du niveau de la balustrade de la Chaussée. Le dit sommet est

situé droit au nord du neuvième de supportant la balustrade de la Chaussée (la première de l'angle du perron manqué)

Cette équipe avait déterré dans l'axe même du perron latéral en A reposant sur un remblai de terre de 0^m 30 environ de hauteur une partie inférieure de Colonnnette décorée avec base carrée percée dans son axe d'un trou la traversant entièrement. H = 0^m 40

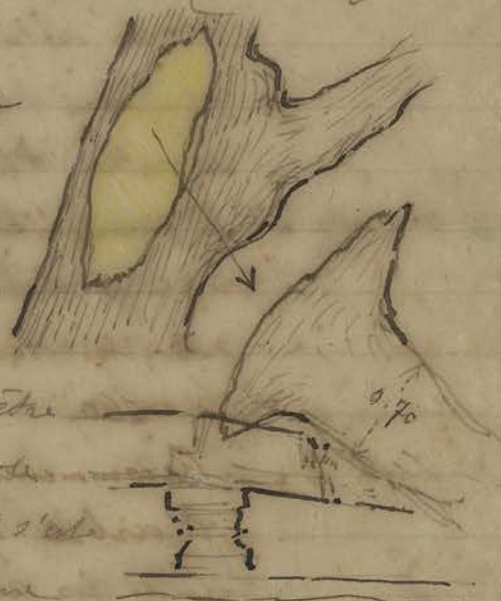
Jeudi 27 (qui n'est que la suite du précédent.) - Un Caporal m'emmène
 voir sur l'esplanade à l'est d'Onkor Vat (côté sud) une
 très grosse branche de manguiers qui
 s'est détachée tout récemment (Il ne
 fait pas de vent en ce moment) du
 tronc et qui tombant a brisé un
 morceau de balustrade de naga
 qui se trouvait dessous. La branche
 pour une raison quelconque devait être
 pourrie et l'arbre est encore plein de
 vie (en jaune à l'endroit d'où s'est
 détachée la branche tombée qui forme
 acaciaie fraîche.)

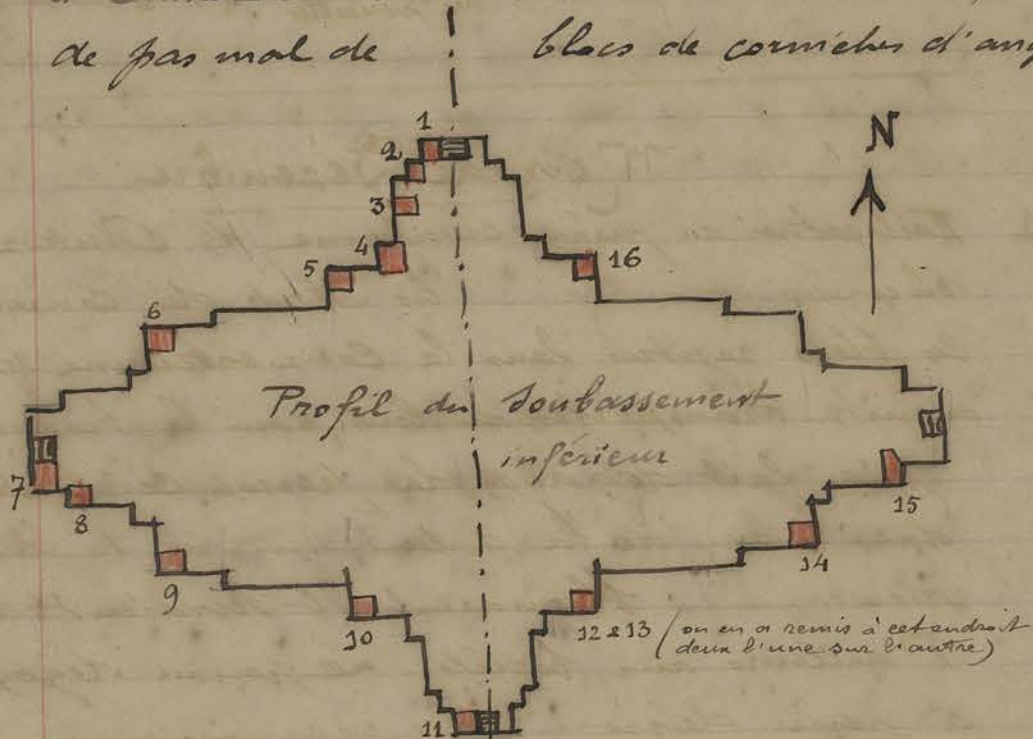
retrouvés parmi toutes ces pierres: en rouge
ci-dessus l'emplacement des pierres remises en
place (quelques unes devront être consolidées et
maintenues par des fers) qui s'élevent au
nombre total de 16

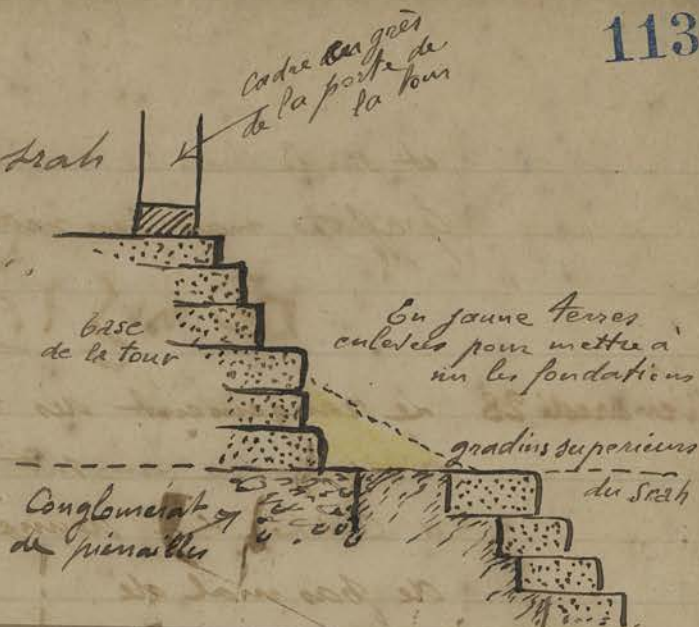
Ces deux constructions
malgré leur proximité
sembleraient donc
indépendantes l'une
de l'autre.

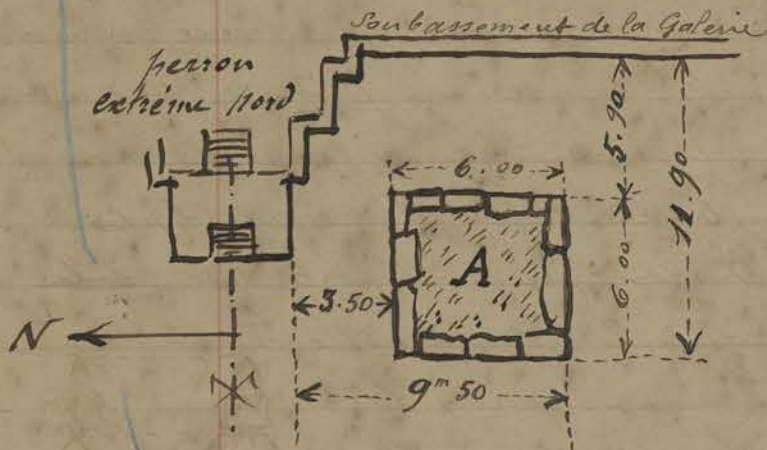
A
A

Fait enlever devant la façade ouest du temple d'Ankor Vat (côté nord) sur l'esplanade toute les puits qui y existent encore en désordre, ne gardant que celles décorées et sculptées que l'on aligne puis du temple: c'est ainsi que je fais enlever cette légère surélévation de terre (0.40 en moyenne) au sud du peron extrême nord de la galerie des bas-reliefs occidentale et bordé par des blocs de grès provenant des débris du temple en A.

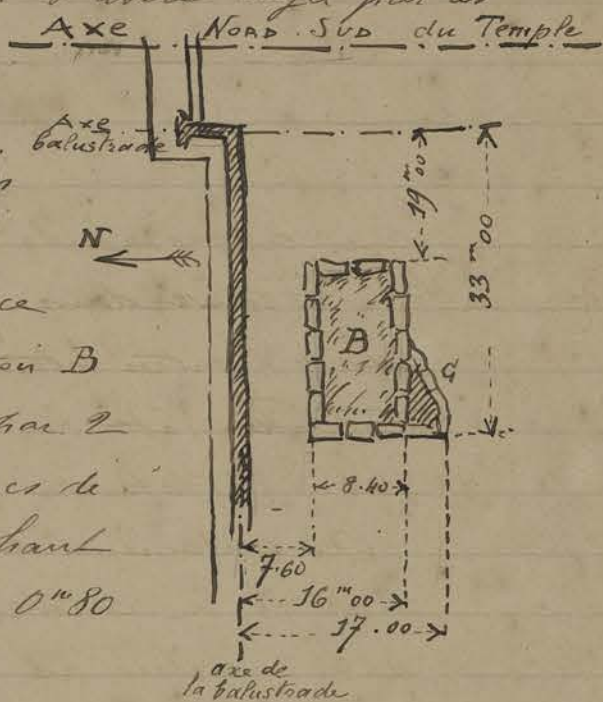
la surélévation de terre rectangulaire ou à peu près que limitait des blocs empruntés aux débris du monument, et qui s'avère déjà par les premières trouvailles de vases et bols faites en enlevant les premiers blocs, un ossuaire comme celui de la face ouest. Cette surélévation B est bordée par endroit par 2 assises en hautain de blocs de grès: le niveau le plus haut au dessus du sol est de 0^m80 et minimum de 0^m30. En G dans le décrochement en griscaille ci dessus il n'est que de 0^m30.

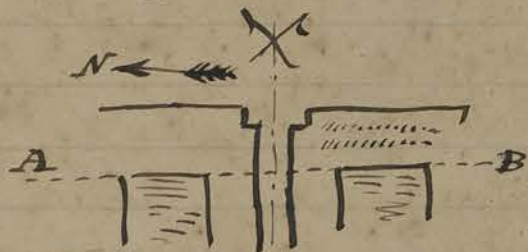
Je fais rejeter les terres que l'on retiré d'auprès
le subitement occidental de l'esplanade qui
entoure le Temple d'Ankor Vat (du côté sud)
le long du trapeang
sud en m'alignant
sur une ligne AB donnée
par le bord Est du
Trapeang nord prolongé

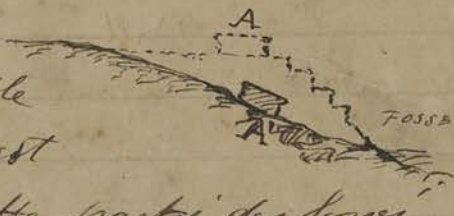
On démarque en débarrassant le dallage intérieur de
la tour Prasat Suor Prat au nord du Stah Taset dans la
salle centrale une cuve à ablution avec suanadroni
de 1.00 x 1.00 sur 0.25 d'épaisseur laissée sur place.
La refection des bords ^{ouest} en gradins du fossé Ouest de Ankor
Wat, au sud de la Chaussée extérieure, nécessite
un travail de reprise et sous
œuvre beaucoup plus considérable
que du côté Nord. Le terrain s'est
considérablement affaissé dans cette partie des fossés
et les pierres ont glissé de A en A'

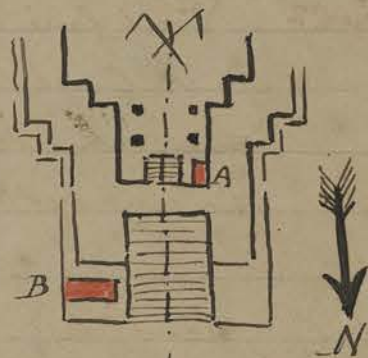
1 Anker Vat ou rebrousse
2 blocs des murs d'écchiffes
A et B du perrou central

qui peuvent aisément être remis à leur place (en
rouge ci-dessus.)

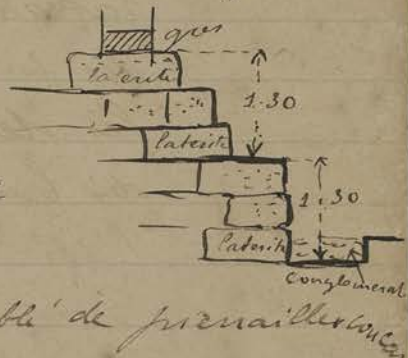
Photo 37

Vendredi 26. - Fait faire un sondage à la base de la tour Prasat
 Suez Prat située à l'angle NO du Frak Taset
 Ce sondage annule le croquis du haut de la page 113
 en faisant voir que le conglomérat
 de pierres vives indiqués correspond à
 une véritable assise de laterite qui
 servait de fondation à la tour; c'est
 l'intervalle entre cette assise et le
 bord supérieur du gradin qui est comblé de pierres vives
 se.

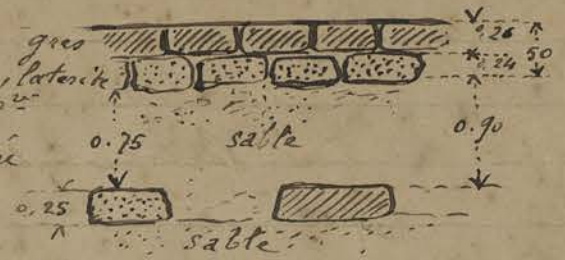
sur la face sud. Cette fouille
 mesure H. $\frac{1.70}{20}$ sur 1.80 et
 est située à 4.70 de la face
 intérieure du mur des bas-reliefs
 et à 3.80 ^{à l'est} de l'axe de la
 porte dans le mur des
 bas-reliefs.

En profondeur le sondage montre une assise supérieure de grès reposant sur une assise de latérite et sous une

Couche intermédiaire de sable

variant de 0,75 à 0,90 de profondeur des blocs de grès et de latérite disposés comme un verre sur le plan inférieur de la feuille et reposant sur du sable. En A et B de ce plan sont des départs de rigoles mais qui ont presque immédiatement bouchés.

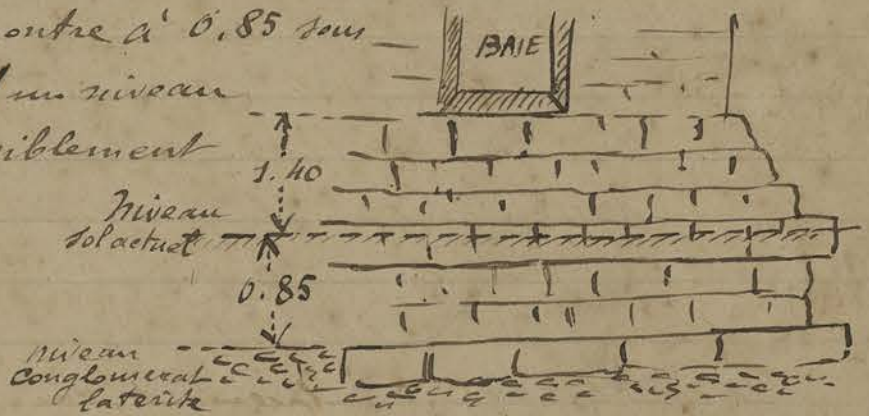
(voir) de Conglomerat de latérite enfonçant une première assise de latérite: mais il est impossible de spécifier si toute cette partie en sous-sol est un soubassement non encore de grossi ou un mur de fondation. Tellement les blocs sont placés au hasard sans former un

parement taillé. Il est seulement visible qu'aucune trace de person n'accède à la baie, qui d'ailleurs doit être fort probablement une fenêtrure et non une porte (l'accès dans le tom se faisant à l'ouest)

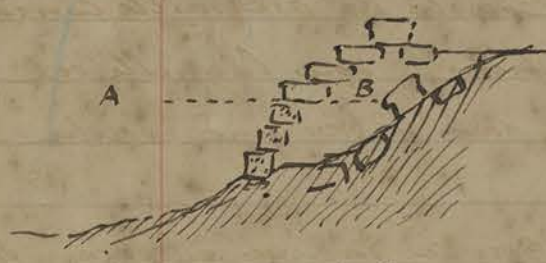
en hachures état actuel du terrain

La refecton des gradins au sud de la Chaussée d'accès d'Auker Vat à côté de la route nécessitant de grandes quantités de pierreaille concassée je fais remplir jusqu'au niveau AB

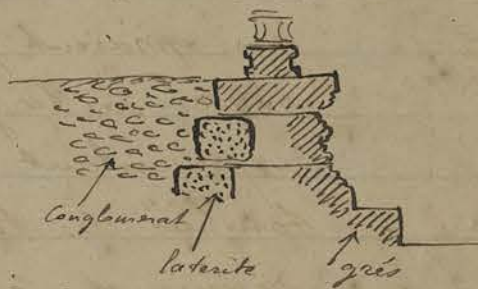
Un sondage fait en A sur une profondeur d'un mètre montre derrière le mur de soutènement de la terrasse qui est en grès des assises de laterite et à côté un Conglomerat de pierres de grès

Derrière une des pierres supérieures de la face verticale porte une ligne peu lisible de graffiti

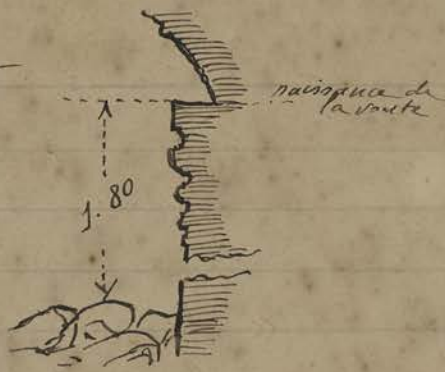
La Chambre de passage centrale à toute sa partie voûtée écartée formant un tumulus d'éboulis

a l'intérieure qui monte du côté sud
à environ 1.80 au dessous de la
moulure supérieure de la corniche
et du côté nord atteint les moulures
elles-mêmes de cette corniche

Ces blocs débordent sur la face E
d'environ 4.00 ~~extérieurement~~; la chute a dû se
produire de ce côté car les blocs s'arrêtent avant
la porte extérieure du côté ouest. Photos 35

Tous ces blocs sont en grès taillés, et beaucoup
moulurés et décorés; leur importance fait présager que
la superstructure au dessus du passage centrale
était encore assez élevée.

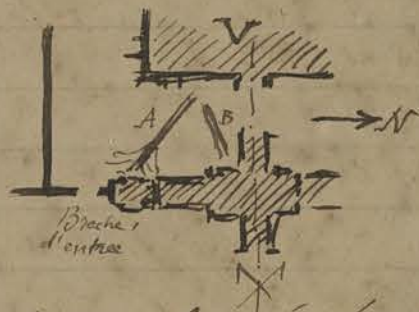
Constater a TA PROHM (ce n'est qu'une fois de plus)
 la chute de 2 arbres entre le Gopura E de
 la quatrieme enceinte et le

batiment V. L'un d'eux A est
 venu arreter son entree sur le
 fort poli fronton qui couronne
 la baie interieure de la facade

du Gopura et n'a heurteusement rien abime. L'autre
 B a ete arrete par des eboulis dans sa chute et
 n'a par suite cause aucun degat.

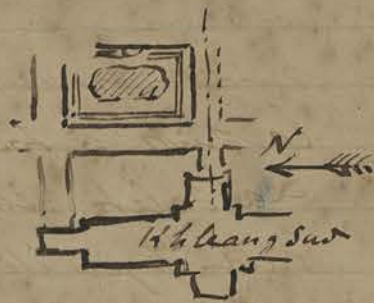
laisse voir le dallage inférieur qui semble
continuer (le milieu en
grisaille circulaire étant
respecté) et la rigole
signalée longe sur les 4
Côtés de cette courrette la
base des murets. Les déblais de terre
près des murets montrent toujours sur une
hauteur moyenne de 0^m 50^{cm} des débris de
briques et de tuiles en terre cuite

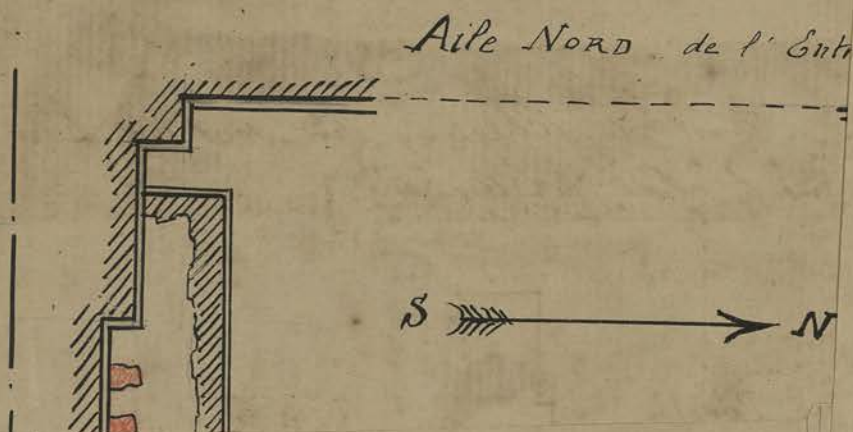
Relevé côté des Massifs de fondations trouvés
 au nord de la Chaussée intérieure d'ANKORVAT (cf. 101-25)

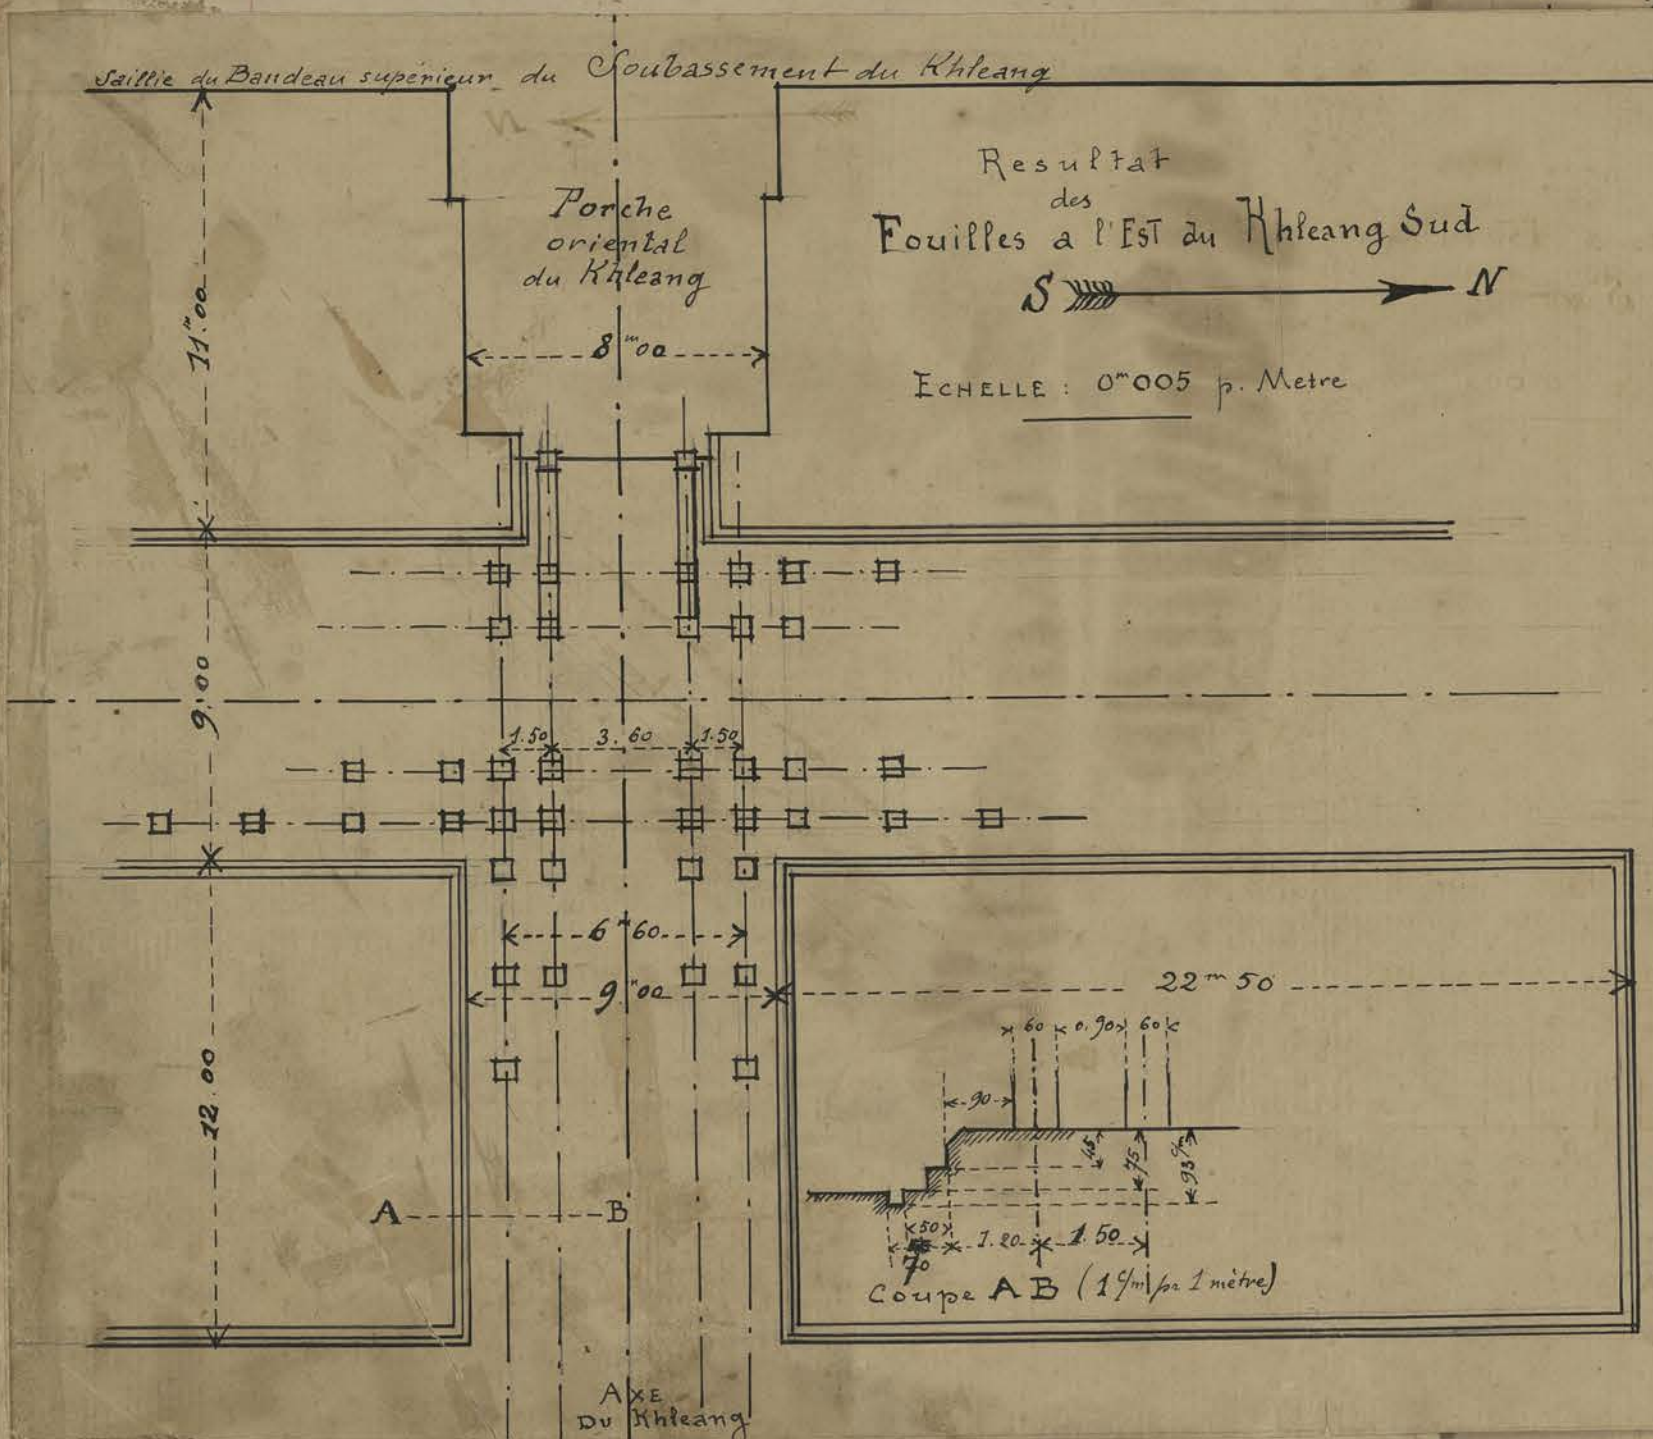
Les fouilles à l'est du Khleang sud sont à l'heure actuelle dans l'état ci-dessous :
