Journal de Familles

Année 1919-1920-1921

Journal de Fouille

Notes sur l'état de ruine du
 temple ^T du Prah Pithu avant tous travaux
de déblaiement.

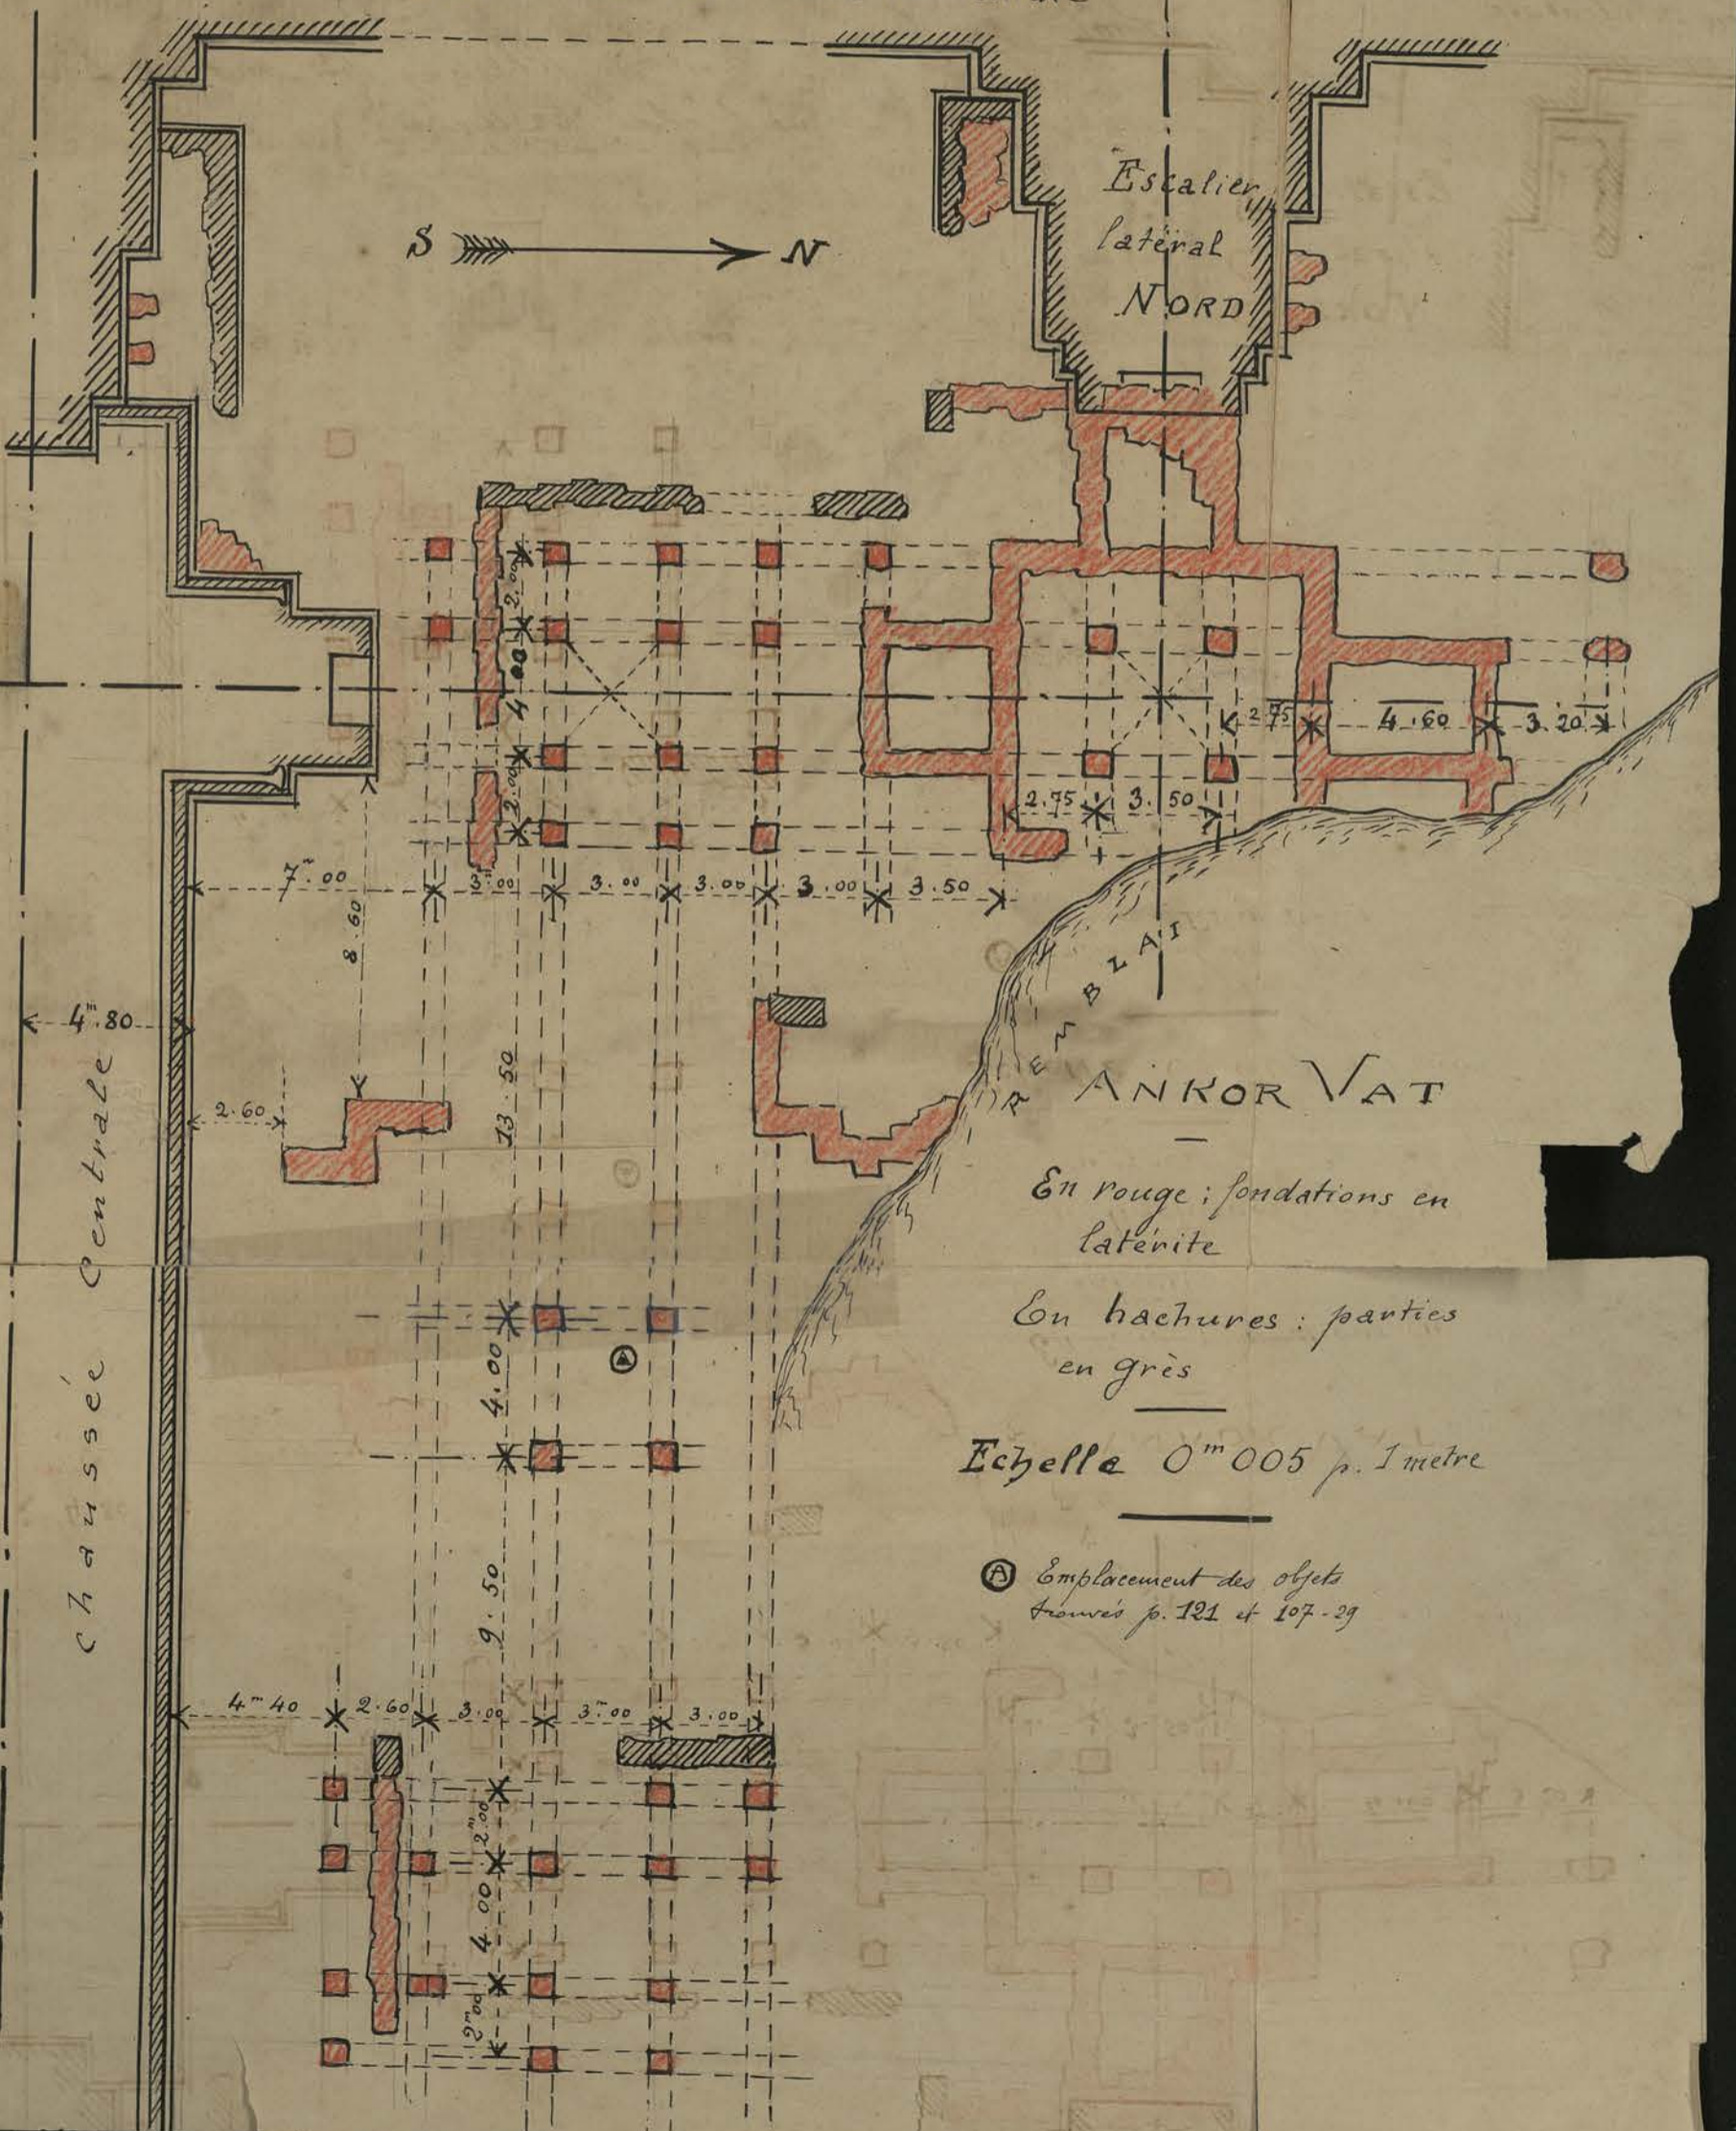
En rouge : fondations en
 latérite

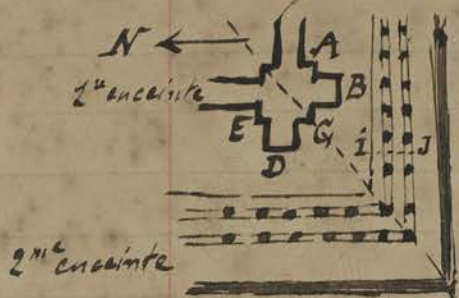
Ce prasat avant de gagement se présente ainsi :

Les eboulis, peins de grès taillés, moulures et decor provenant des avant-corps - montent :

angle A - jusqu'au bandeau inferieur des moulures de base du sanctuaire

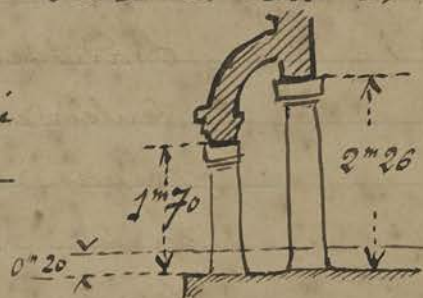
Coupe JJ

Le dallage en grès de la Centre-galerie de la 2^{me} enceinte en IJ est recouvert par une couche de terre d'une hauteur moyenne de 0^m20

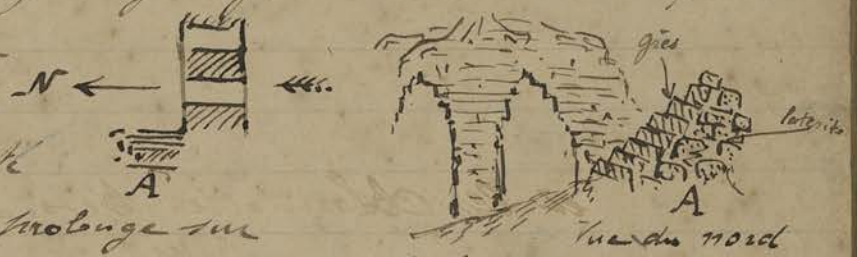
En dégageant le pont Khmer (le vrai) d'Outker Thom on trouve un peu au nord de l'extrémité Ouest de ce qui reste un massif qui semble en grès (à moins que ce ne soit le renversement qui présente cette apparence) de grès paraissant une infrastructure en laterite.

Ce massif qui part de l'extrémité du pont et se prolonge sur 8 ou 10 mètres au nord n'a été signalé, à ma connaissance, par aucun auteur. Les bords du petit Trach au nord de l'édifice genre Teap Chai de Ta Prohm sont dans un tel état d'écroulement, la laterite étant à moitié rongée que je reviens à faire dégager ces bords.

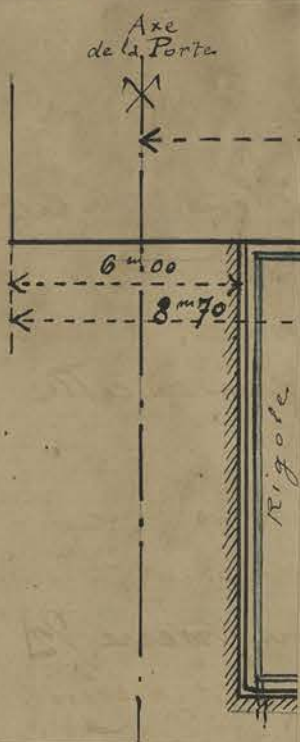
Aspect définitif des fouilles à l'Est du Khleang Sud (voir p. 144)

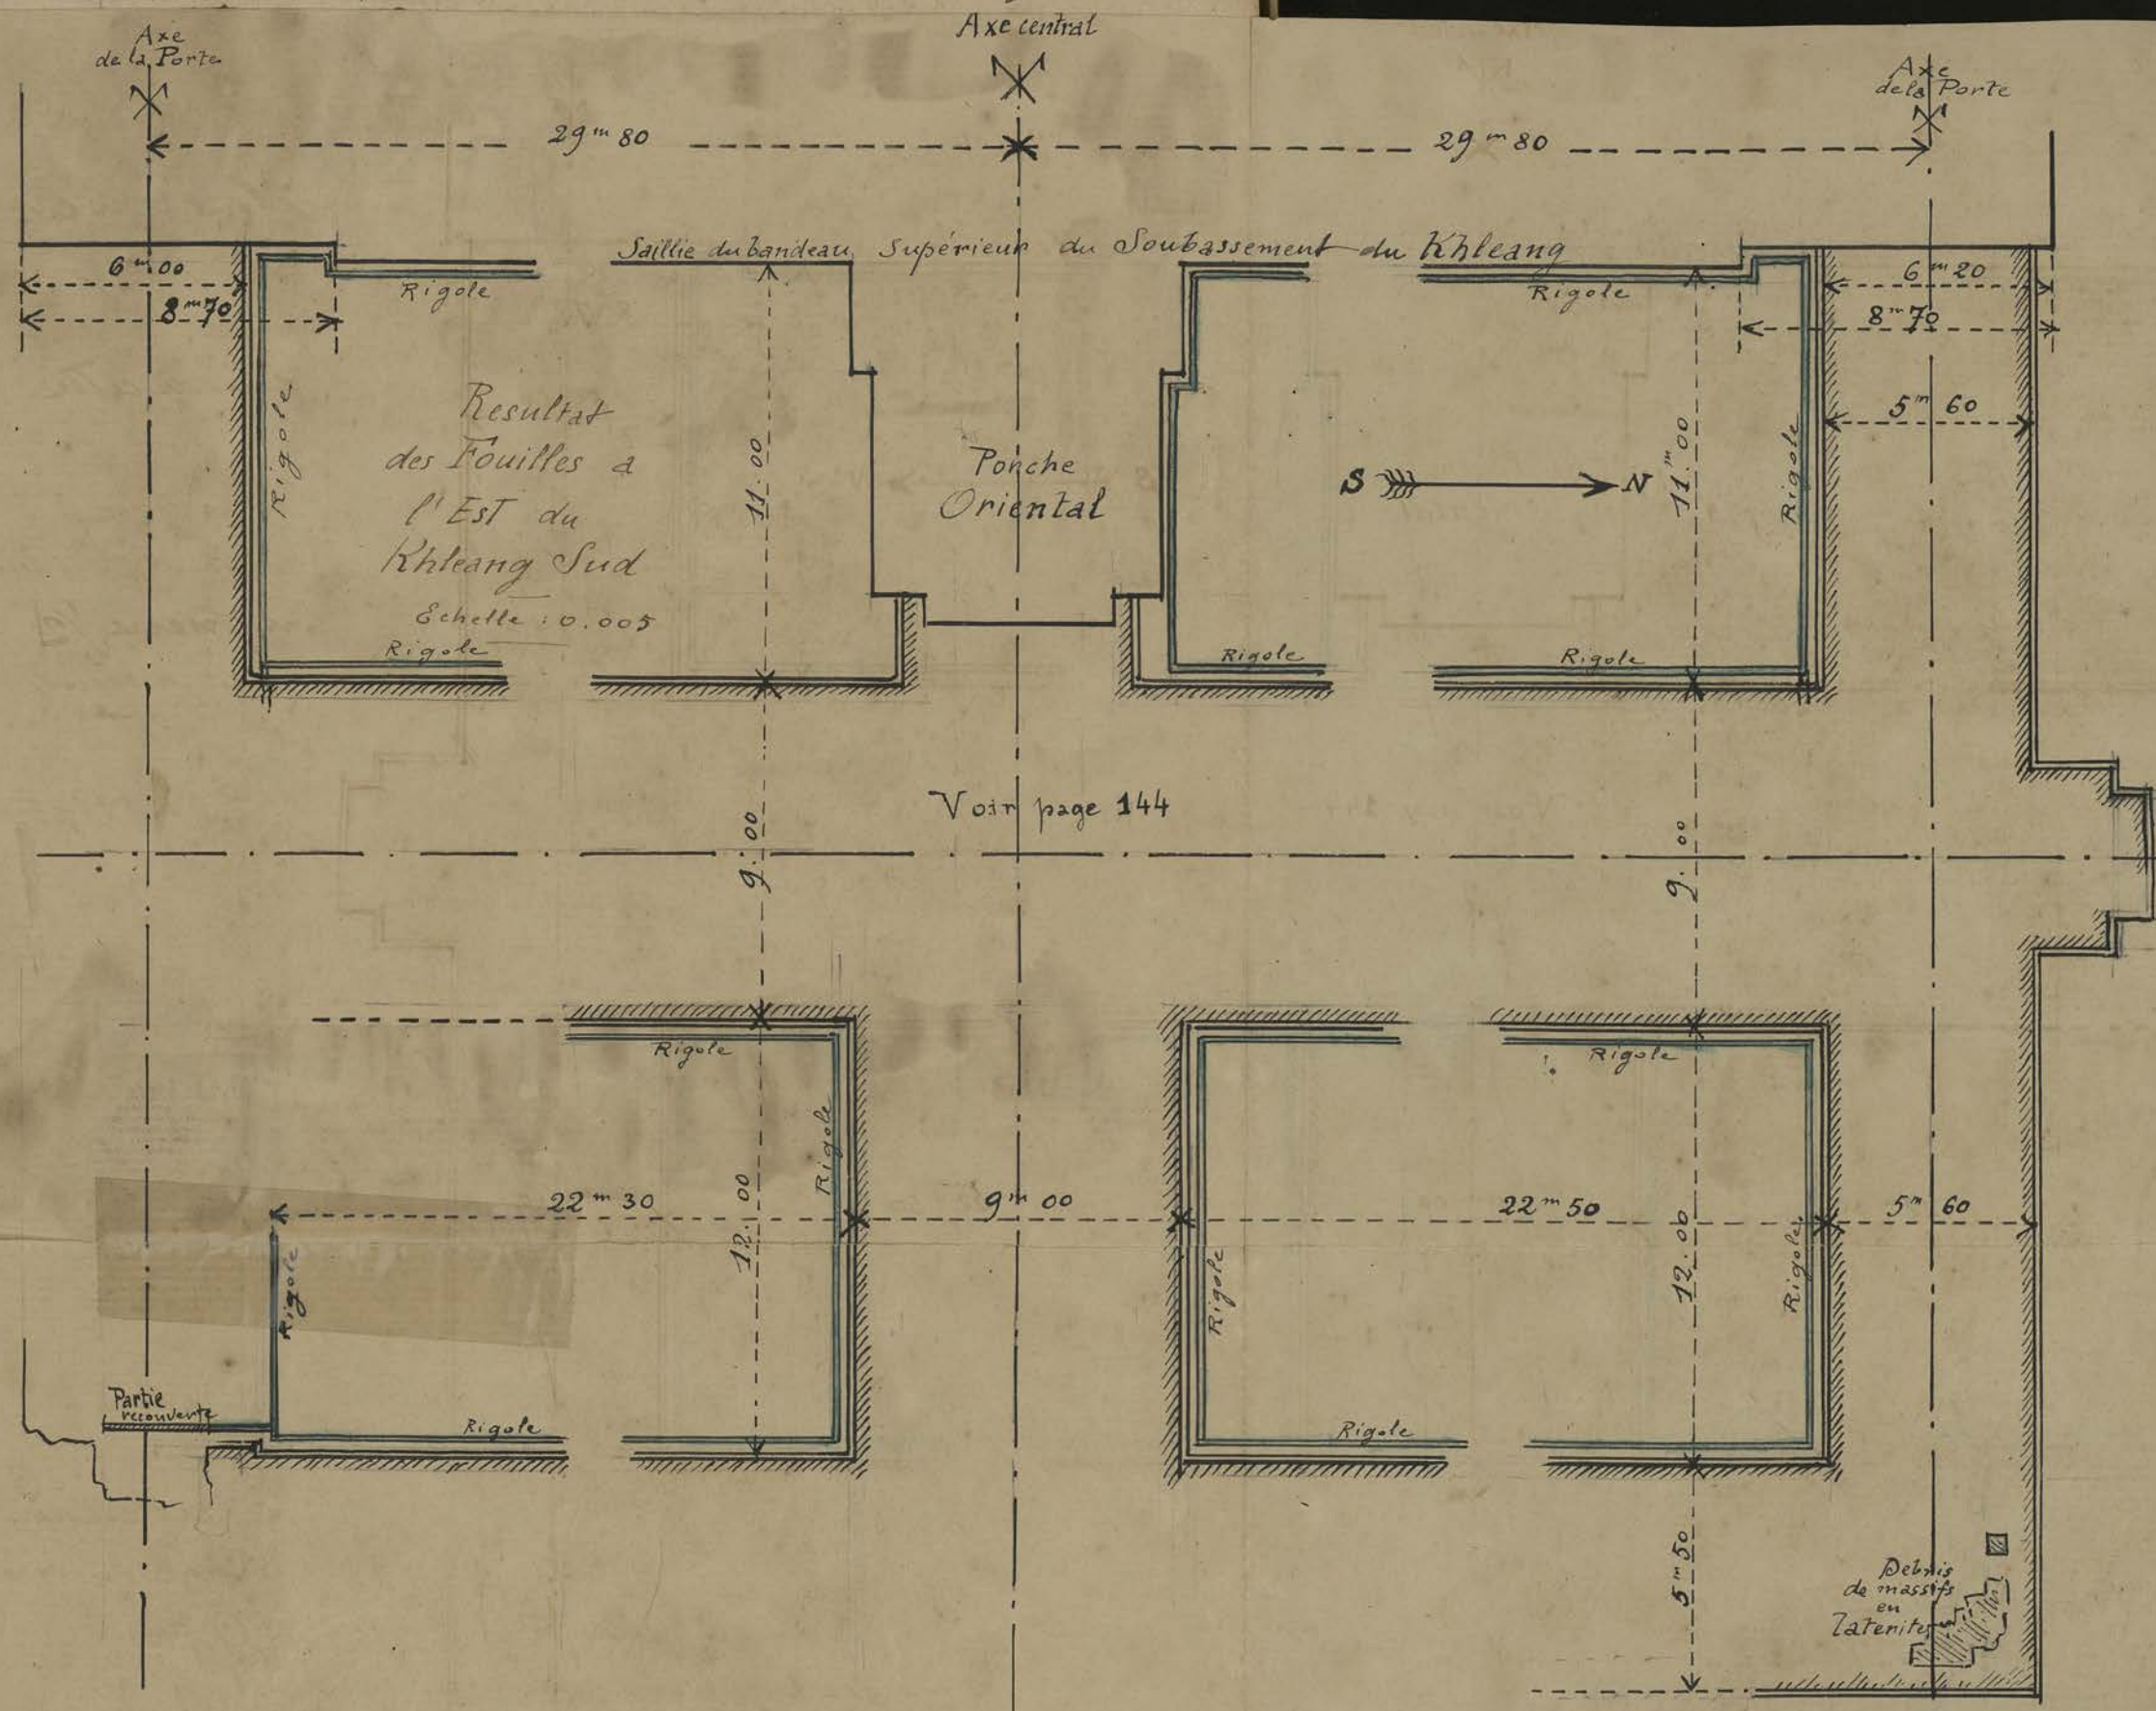
Aspect définitif des fouilles à l'Est du Khleang Sud (voir p. 144)

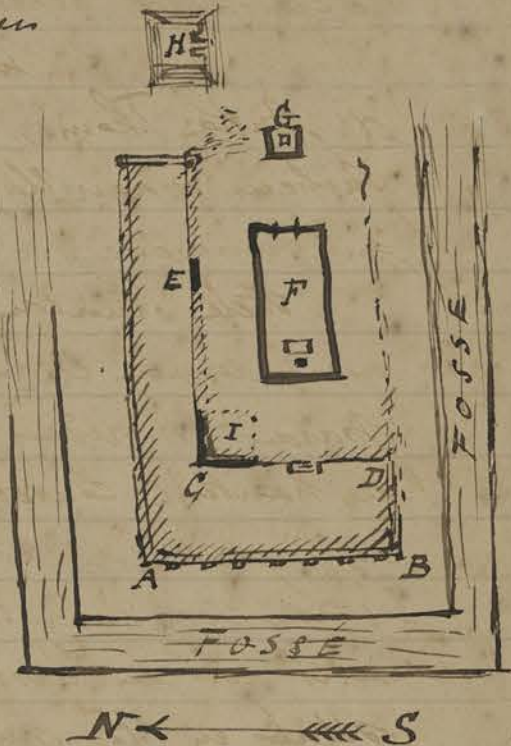
La terrasse inférieure
maintenue par un
muret de soutènement
en briques d'environ
1.00 de hauteur montée
sur ce mur du côté ouest
en AB un reste de
mouluration à la base

avec saillies
de petits pilastres
sous le 1^m so
environ.
Coupe en AB

La terrasse supérieure a
son mur de soutènement DCE
Constitué en partie par des
fragments empruntés aux
anciens prasat; dans l'angle

NO en I ce mur est soutenu par la base
même d'un des prasat arasé au niveau de
la terrasse.

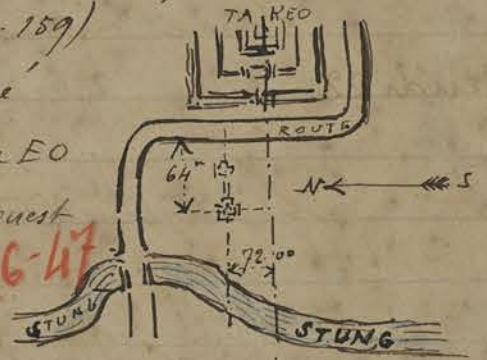
Photos 45-46-47

Le prasat a son centre situé à 72 mètres au nord de l'axe EO de Takeo et à 64 mètres à l'ouest de la route.

Il est précédé à l'est d'une porte de chaussée terrassée qui relie le sanctuaire à un vestige d'édicule (Gopura?) qui se dissimule sous un monticule de terre d'où émergent quelques montants de portes en grès; cet édicule comme le sanctuaire présentait un avant corps à l'est: il est situé à 20 m du sanctuaire

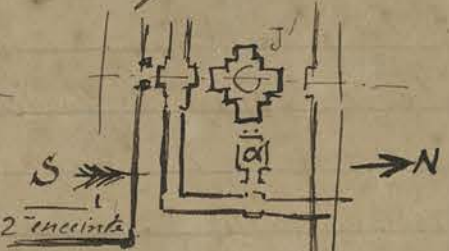
TP

Fait dégager la galerie sud pour permettre de traverser dans toute sa longueur le petit cloître J' de Tapprohm: dans le dégagement du porche Est du petit prasat^a situé entre le sanctuaire central et la galerie Est on retrouve plusieurs pierres décorées appartenant à l'angle 2^e enceinte

extérieurs NE du dit porche : ces pierres sont remises en place après consolidation des parties inférieures.

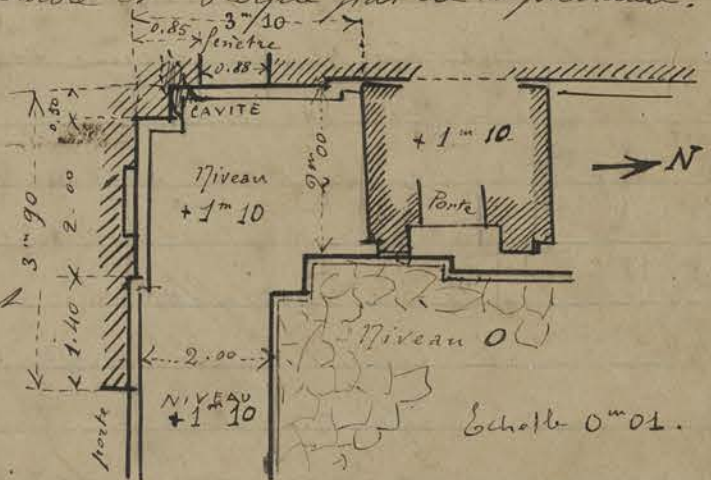
TP

Relève ci-contre de l'angle SO de la cour intérieure du Sanctuaire centrale de TA Prohm montrant le soubassement de 1^m 10 de hauteur sur 2^m 00 de largeur qui longe le mur de la galerie pourtourante et ne semble

pas se soucier de l'avant-corps (H de l'opongine) voir
p. 157 - 5.

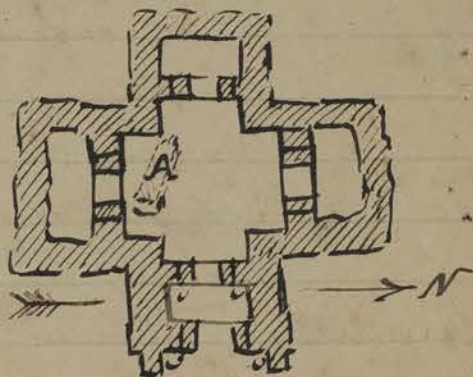
Mercredi 28 Trouvé en dégageant le vestige d'édicule-gopura
(voir p. 162-20) du prasat inédit près de Takas une
borne en grès fin couchée le
long de la porte intérieure
sud de la salle centrale en
A Cette borne de 1^m00
de hauteur à section
carrée de 0^m35 de côté

porte sur les 4 faces une
inscription en caractères assez vifs quoique usés
par endroit de 0,05 de hauteur : il y a 30
lignes sur 3 des faces et 28 sur la quatrième

Cette borne se trouvait sur
le dallage en grès intérieur
du Gopura au milieu de
deblais en laterite. Les murs
du dit gopuras sont d'ailleurs en
laterite et grès.

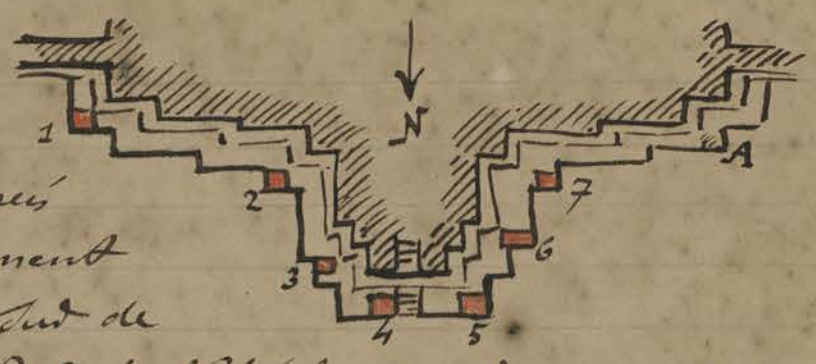
AV

Remis en place sept dalles moulurées de soutènement au Gopura sud de l'enceinte D (Ankor Vat) (voir nord) en rouge ci-dessous et reprise de l'angle A où l'on dépose les pierres déplacées pour resserrer les joints après enlèvement des racines.

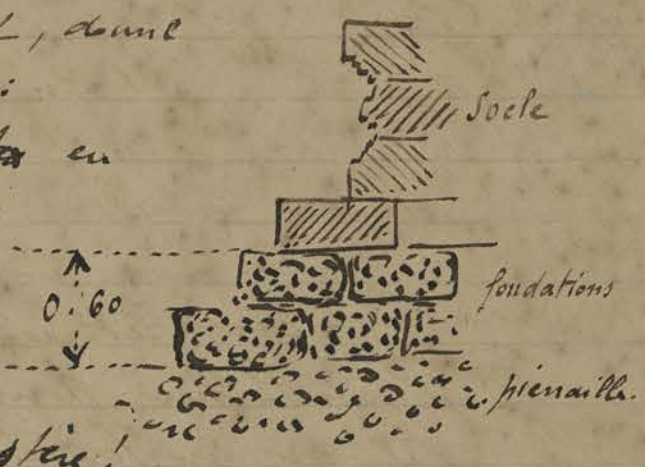
P.Pi

Un sondage à l'angle N-O du temple Y du Prak Pithu (demandé par le Chef du Service Archéologique) pour savoir si sous le solle du dit prasat ne se cachait pas un soutènement qui aurait expliqué la surélévation si se trouve de monument, d'où le résultat suivant :

2 assises de latérite en fondation reposent sur une couche de pierreaille concassée.

La butte de terre est-elle naturelle? Mystère!

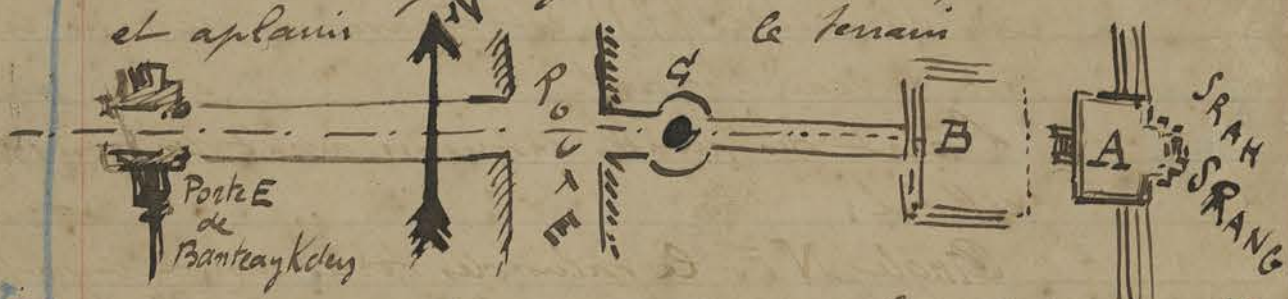
Fait reimplanter une allée passant allant de la porte
E de Banteay Kdey à la route et fait dessoucher
et aplanir le terrain

situé entre cette même route et la plateforme B
en laterite qui précède la petite terrasse au bord du
Srah Srang et situé dans l'axe de la porte E de
Banteay Kdey. En G un gros arbre situé dans
l'axe et respecté on le contournera : un assez
grand nombre de morceaux de balustrades en uaga de
la terrasse A gisent dans la brousse

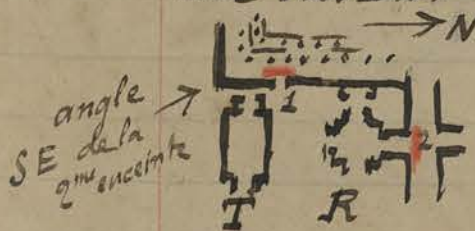
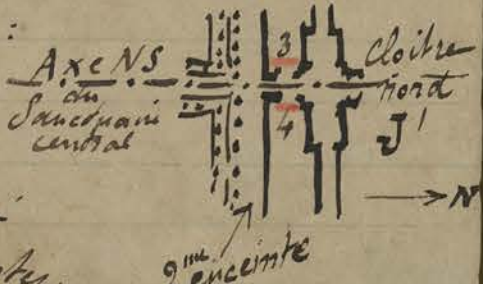
Fait planer ~~de~~ un tram en bois: Dangerous Interdit aux endroits litigieux suivants de T. Prohm

en rouge ci-contre: ces endroits faisaient justement partie

de l'ancien itinéraire des touristes.

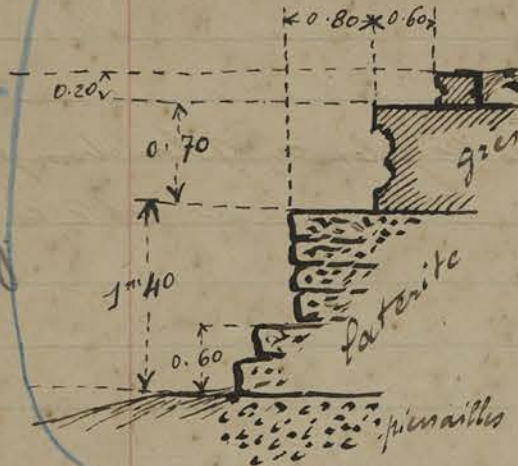
— résultat consigné ci-contre: une infrastructure en brique qui supporte un soubassement mouluré en grès que devait surmonter la balustrade de nagas dont on retrouve les débris gisants

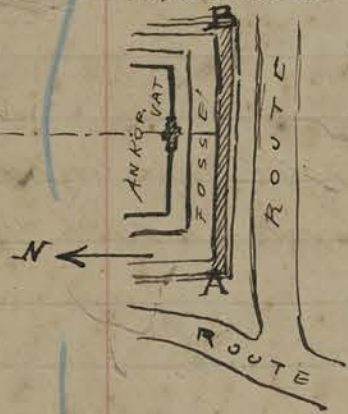
AV

Termine' relèvement gradins au sud de la Chaussée d'accès inférieure d'Ankor Vat. Cette équipe se transporte le long du fossé au sud d'Ankor Vat en AB où je lui fais couper la broussaille et arbustes sans valeur qui marquent de ce côté 'le fossé' et détériore ce qui reste encore en place des gradins en grès moulurés: les gros arbres sont respectés mais les arbustes sont

dérachés: ce travail permettra de se rendre compte exactement de l'état des gradins de ce fossé dont la bordure ~~gradins~~ ^{gagneraient} gagneraient à être vus de la route.

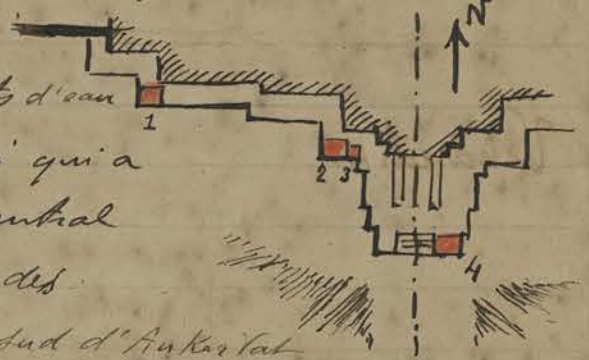
à l'angle SO du soubassement de l'édifice central du Bayon - Soubassement intérieur primitif en A ci-contre -

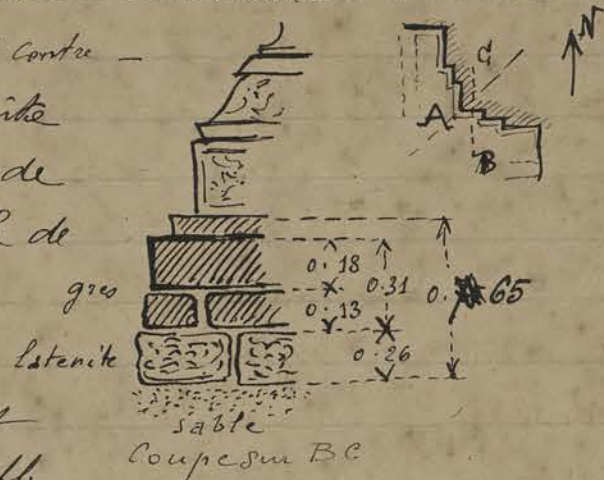
Une assise de laterite portant 2 assises de grès et une dalle de 0.08 d'épaisseur sont interposées entre le soubassement et la couche de sable inférieure.

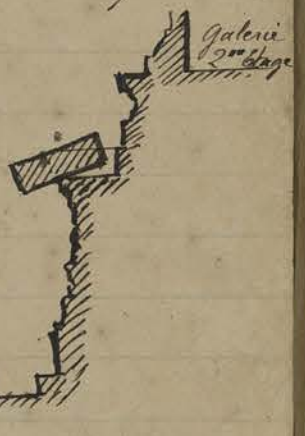
quelques unes de ces pierres longues étaient dans une position oblique qui diminuait la surface de support. La même équipe resserre les joints et rapproche du mur intérieur les dalles supérieures au subsollement du deuxième étage dans la cour intérieure sud du 1^{er} étage: quelques unes étaient comme sur le croquis ci-contre.

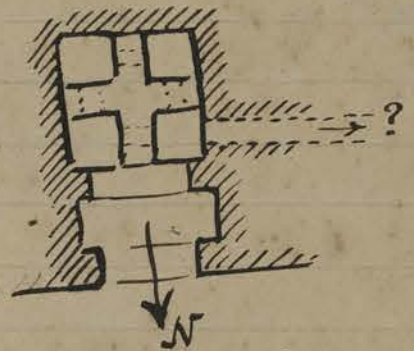
dire ouvre une nouvelle porte aux hypothèses en laissant voir dans le dernier compartiment exploré celui du NO un orifice situé à environ 0^m 40 au dessus du fond :

cet orifice est carré de 0^m 30 à peu près de côté et se prolongeant à l'intérieur du bâtiment vers l'ouest. Le Caporal

Yui qui me rapporte la chose prétend avoir enfoncé un bâton très long sans avoir touché l'extrémité.

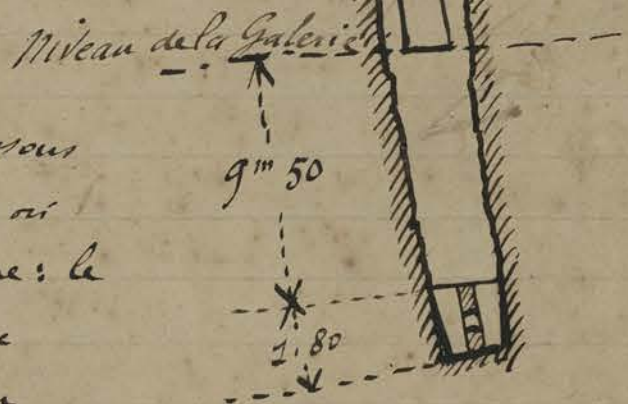
Pour terminer j'ai fait mesurer exactement la profondeur du puits.

Le niveau du dessus des 2 murs en croix est à 9^m 50 au dessous du sol de la galerie par où l'on accède à la citerne: le fond du puits est donc situé à 11^m 30 au dessous du dit niveau.

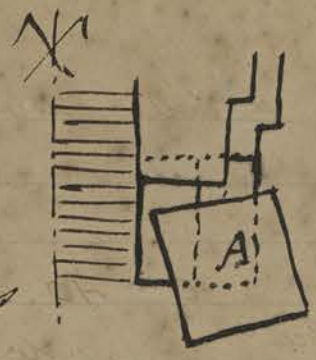
AV.

aux galeries du 2^{me} étage.
 Cette dalle A ci-contre mesure
 2.00 x 2.00 x 0.45 ce qui
 fait un poids de quatre tonnes
 au minimum.

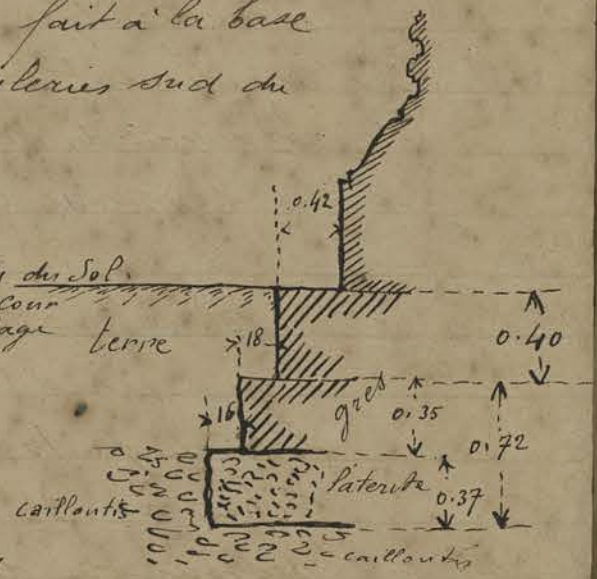
Résultat d'un sondage fait à la base du soutassement des galeries sud du 2^{me} étage d'Anker Valt:

Une assise de laterite sur de la pierreaille moitié en laterite moitié en grès supportant deux assises de grès sont en sous sol.

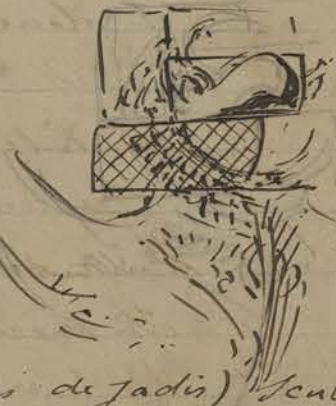
BK

Par exception j'ai soléré dans la remise en place des pierres du Kunt-Cariatide de l'angle extérieur SE de la porte O de Banteay Kdei qu'une des pierres manquantes fut remplacée par une pierre - sans décor ni sculpture - qui au de mes contes (apronyme comme tous les sivaigiers de jadis) sculpta. En quadrille ci-contre, elle est placée sous le bec

et à la gauche du splendeur. Je ferai pour plus de précision graver: 1920 dessus. Je le regrette ce n'est là qu'une exception.

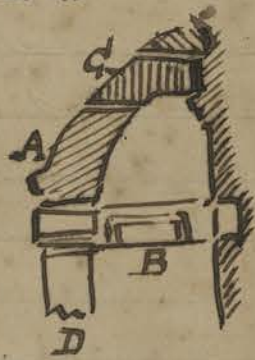
Constaté sur le bas côté sud (face O) de la Porte Sud des Elephants d'Antok Vat la chute de la pierre de voule A et de l'échecillon B de la 1/2 voule extérieure ce qui laisse la pierre supérieure C en porte à faux: il sera nécessaire d'étayer ce coin

Cas le pilier D lui-même a peut-être souffert sans doute du fait de l'ébranlement causé par la chute des blocs.

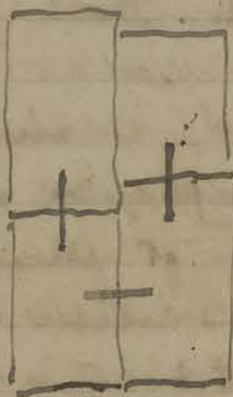
de 0.25 de hauteur avec un

sur 0^m 15 de profondeur. L'aron sur plan.

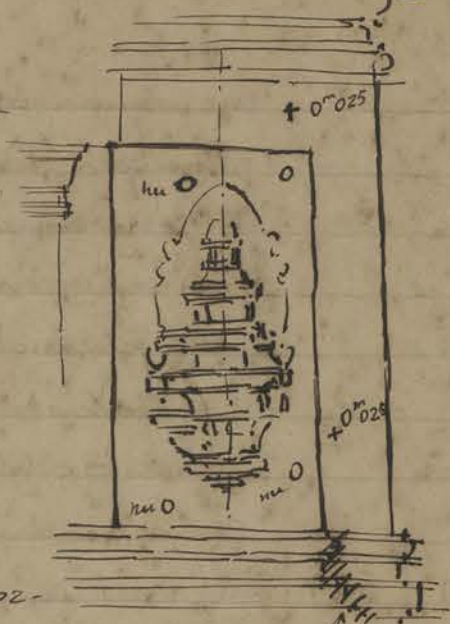
La base du perron sur la face N du Gopura se prolonge par un dallage de 2 mètres en grès. (I-281-9)

Mis l'équipe de béton armé à placer un cadre et des étais au magasin Nord dans la baie médiane de Parle N (Voir I-295-17) et à consolider par des piliers quelques linteaux fendus des ouvertures à divers tours dites prasat suor prat.

Des sondages dans le sol de l'enceinte sud du Palais Royal près de la Courette précédant le Gopura E font

voir 11 degrés en latente descendant à 2^m 60 de profondeur sur le

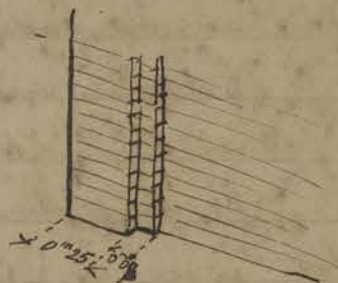
AV

part et d'autre.

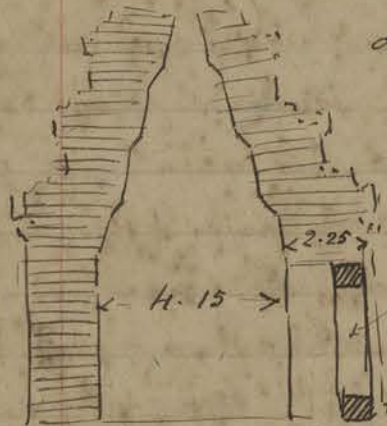
Les 2 galeries latérales et chambres extrêmes sont simplement enterrées intérieurement sous une couche d'humus qui atteint la hauteur des allèges des baies. On se demande ce que sont devenues les débris des parties écroulées puisque il ne reste plus absolument rien des routes. La question se poserait donc de savoir si ce monument a été route en pierres. **Je ne pense pas - JP -**

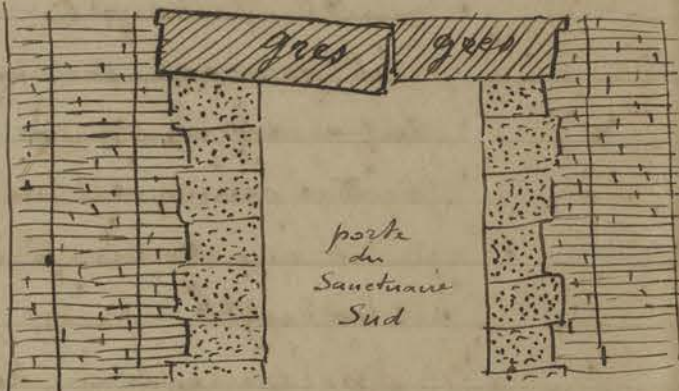
sur la presque hauteur totale de la porte : celui de l'ouest est comblé d'éboulis qui n'atteignent que la mi-hauteur des portes : la salle intérieure a son entrée ouest bloquée jusqu'à un linteau de la porte.

Un Caporal me fait remarquer quelques mots écrits au dessus de la porte Nord dite des éléphants (côté extérieur ouest) de l'enceinte occidentale de Angkor Vat : ces mots ont été lus comme le prouve l'écrit de Chauva qui les signale mais comme je ne me souviens pas les avoir vus relatés ; à tout hasard je mentionne la chose.

Vendredi 10
T.P.K
CA 123
Trouvé dans le déblais du sanctuaire de Ta Prohm Kel un torse de divinité très abimé avec des bracelets aux bras : les avant-bras qui manquent devaient probablement être réunis sur une masse en pose de drasapala : Trouvé également une petite statuette en terre cuite recouverte d'un émail avec trace de dorure représentant le dieu chinois ventan et hibare du bonheur (n° 123)

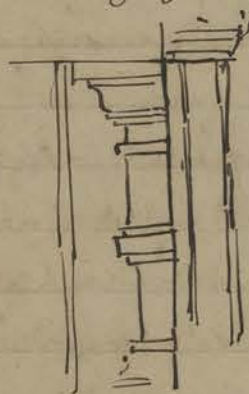
Creusé sur la face N de la chambre latérale N du magasin sud au pied du soubassement enter? un garuda formant culot supportant probablement 3 personnages debout dont l'empreinte des pieds est encore visible. n° 81

Lundi 13

Le dégagement de l'axe N du Gopura oriental de Prâh Palilay (côté O) laisse voir un soubassement mouluré assez camardé comme profil: les quelques blocs débris retirés des débris ont été alignés contre le tronc d'arbre voisin. Parmi eux on peut signaler un linteau très abîmé qui devait surmonter la porte latérale.
