Siem Reap 30 Juin 1919

Rapport sur les Travaux exécutés dans
le Groupe d'Ankor pendant le
mois de Juin 1919

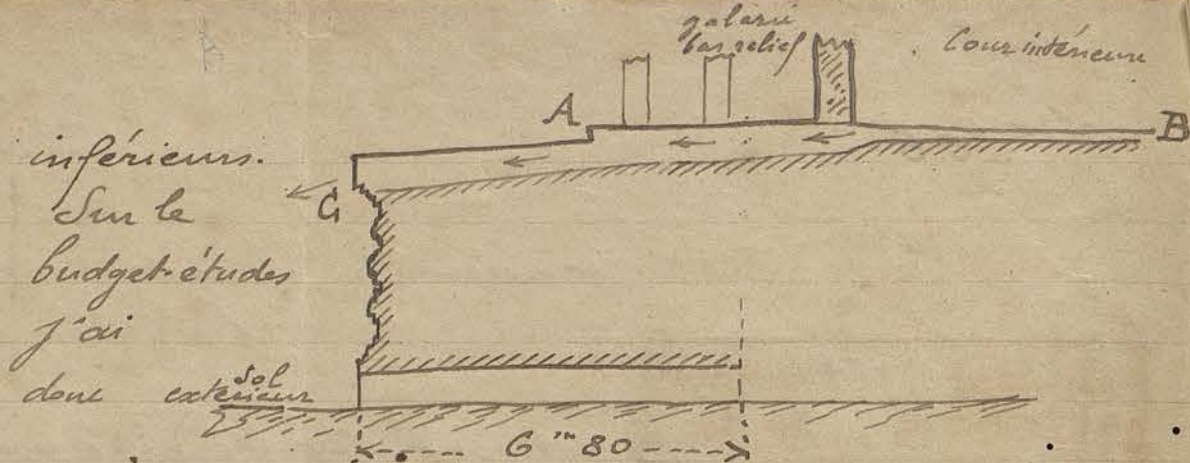
Un sondage dans les conduits à la base du mur de
soutènement a permis d'enfoncer un bambou
jusqu'à une profondeur de 6^m 80

Comme tous les conduits d'écoulement d'eau
du Bayon ont leur point d'arrivée le plus bas
au niveau AB (voir ci-contre) qui est celui de
la cour intérieure, dans le dallage de laquelle
est creusé à ciel ouvert la rigole d'écoulement
qui recueille les eaux pour les évacuer en C.
Je ne puis m'expliquer la présence des deux orifices

inférieurs.

Sur le budget études j'ai donc

fait commencer un sondage dans la Cours intérieure pour élucider cette question.

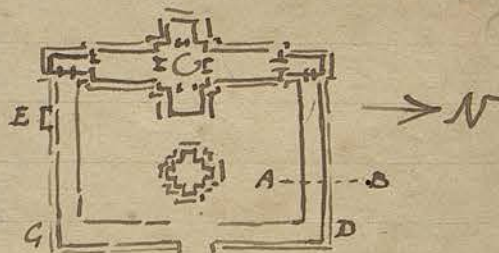
Deux assises moulurées en grès sont tout ce qui subsiste de la superstructure de cette galerie: du côté intérieur ces deux assises ne

reposant sur aucune fondation sont fortement affaissées; la galerie GD parallèle au Khleai laisse voir des cadres de fenêtres gisant sur le sol et qui devaient être à balustras.

On a trouvé en E sur l'aile sud un vestige de pignon d'accès. Sur les 2 montants de la porte de la chambre extrême sud du Khleai on a trouvé des traces d'inscriptions très effacées: celle du montant sud absolument illisible, celle du mont. N laissant voir quelques commencements et fins de lignes. La partie inférieure montre un rectangle subdivisé lui-même en six autres on se distingue de vagues traces de lettres et de figures: plan(?) J'enverrai prochaine.

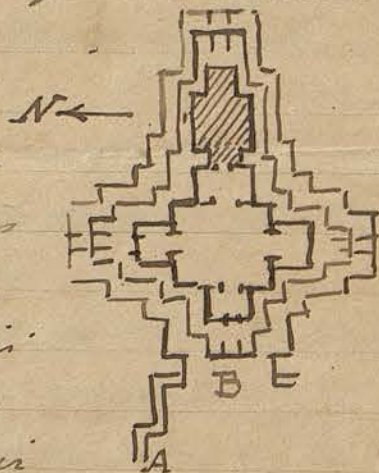
Je me suis décidé après les avoir réservés au début à faire abattre 3 arbres qui obstruaient le person Ouest pour me rendre compte de l'existence de Chaussée qui semble partir de ce person pour aboutir à la terrasse royale située plus loin. (Rapport n° 49 du 12 août 1918) Une base de mur en latérite est encore visible au nord en A.

De nombreux débris de tuiles en terre cuite et un fragment de dallage en briques ont été trouvés en B. Parmi quelques débris de statues on a trouvé dans les débris de l'angle NO du prasat un petit piedestal avec cuve à ablution dont le bec porte une ligne de graffiti assez nette.

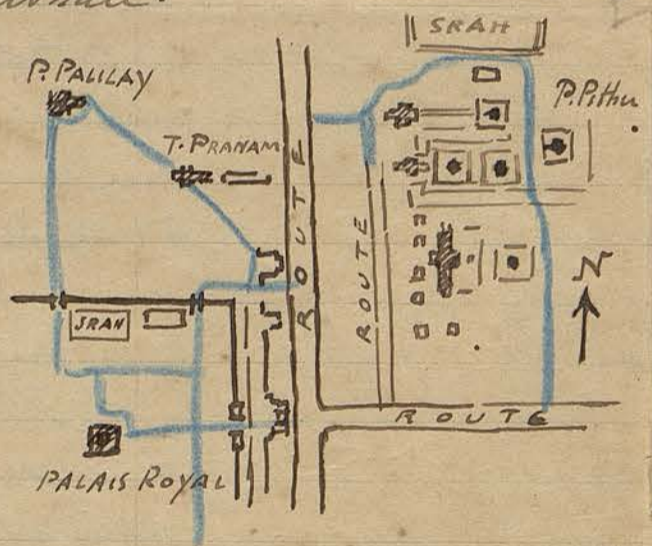
Cette équipe a percé ou remis en état quelques
sentiers reliant les divers prasat dégagés entre
eux et à la place centrale.

Un projet en cours
d'exécution dont ci
contre le schéma

donne un aperçu de
ces sentiers. (en bleu)
