14  
- ECOLE FRANCAISE D'EXTRÊME-ORIENT -

- Conservation du Groupe d'Angkor -

- RAPPORT SUR LES TRAVAUX EXECUTES DANS LE GROUPE D'ANGKOR PENDANT  
LE MOIS DE JUILLET 1944. -

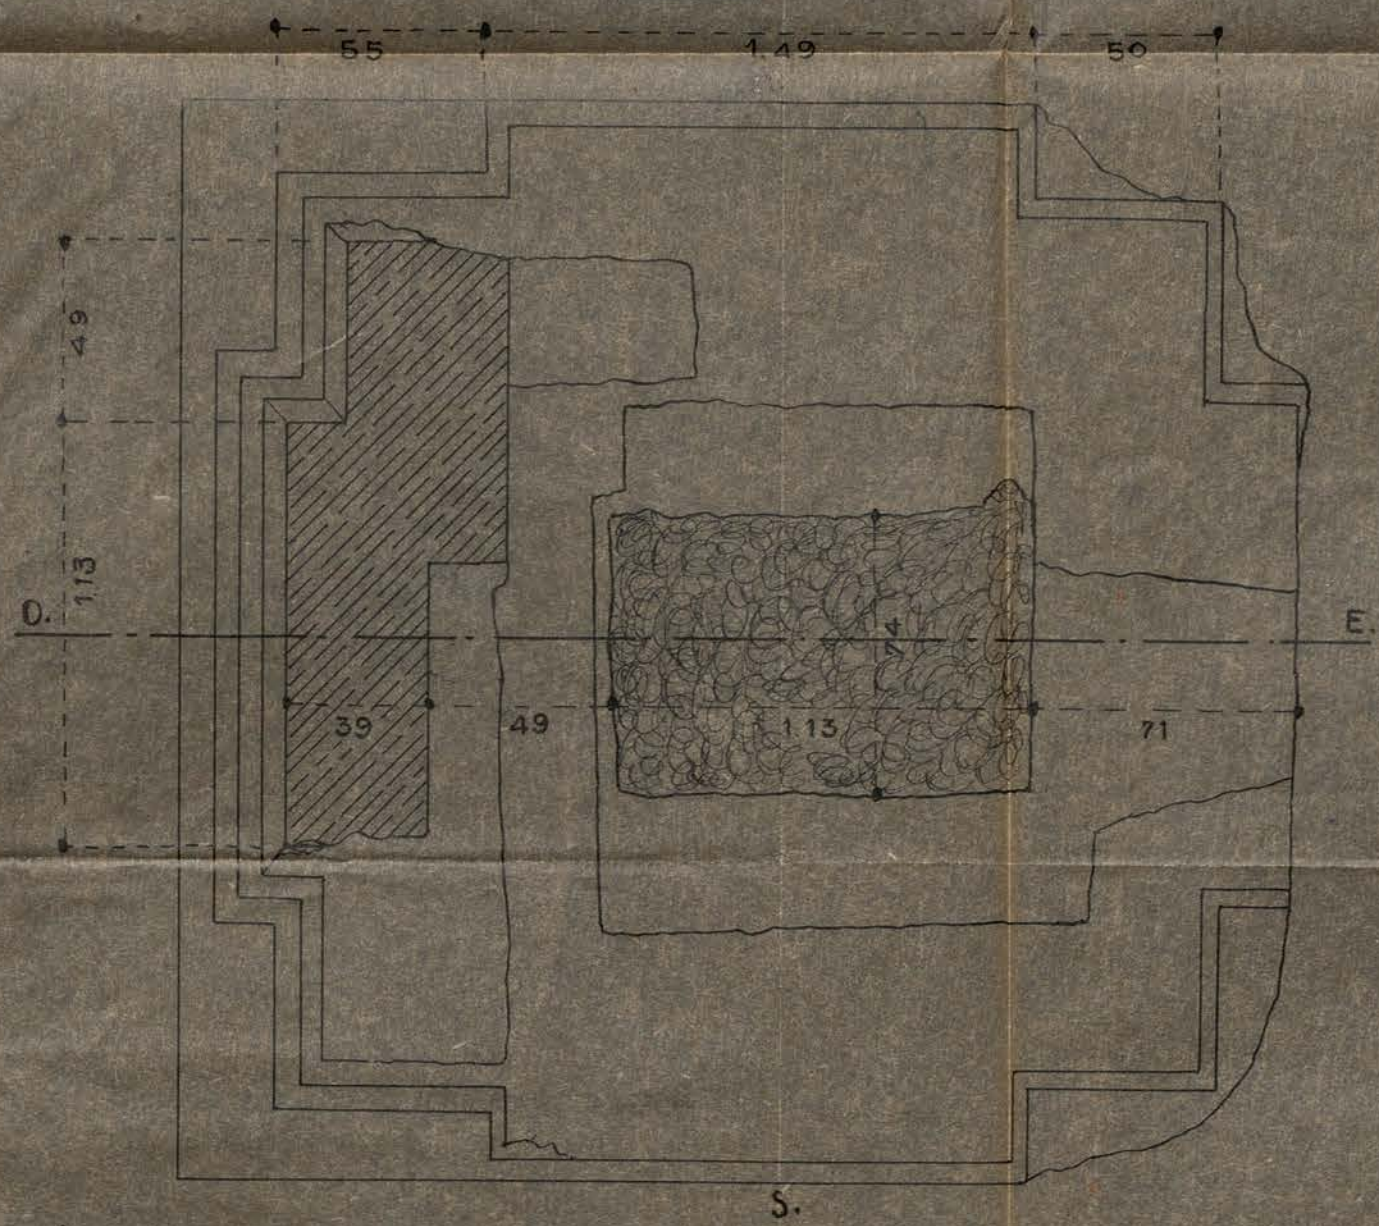
PLAN.

3°) VESTIGE INÉDIT - Notre attention ayant été éveillée par la  
présence de quelques morceaux de grès gisant au sol en un point  
situé dans le quadrant S.O. d'Angkor Thom à 600 mètres S. de la  
porte O. et une quinzaine de mètres E. du bord du rempart occiden-  
tal de la ville, nous avons ouvert un petit chantier de fouille.  
Nous avons mis au jour une petite plateforme à redents au base de  
prasat d'environ 2m20 de côté, à cavité centrale, que nous avons  
enregistrée sous le n° 70, ainsi que quelques sculptures sans va-  
leur spéciale, dont :

QUADRANT S. O. D'ANGKOR THOM  
VESTIGE N° 70

Croquis

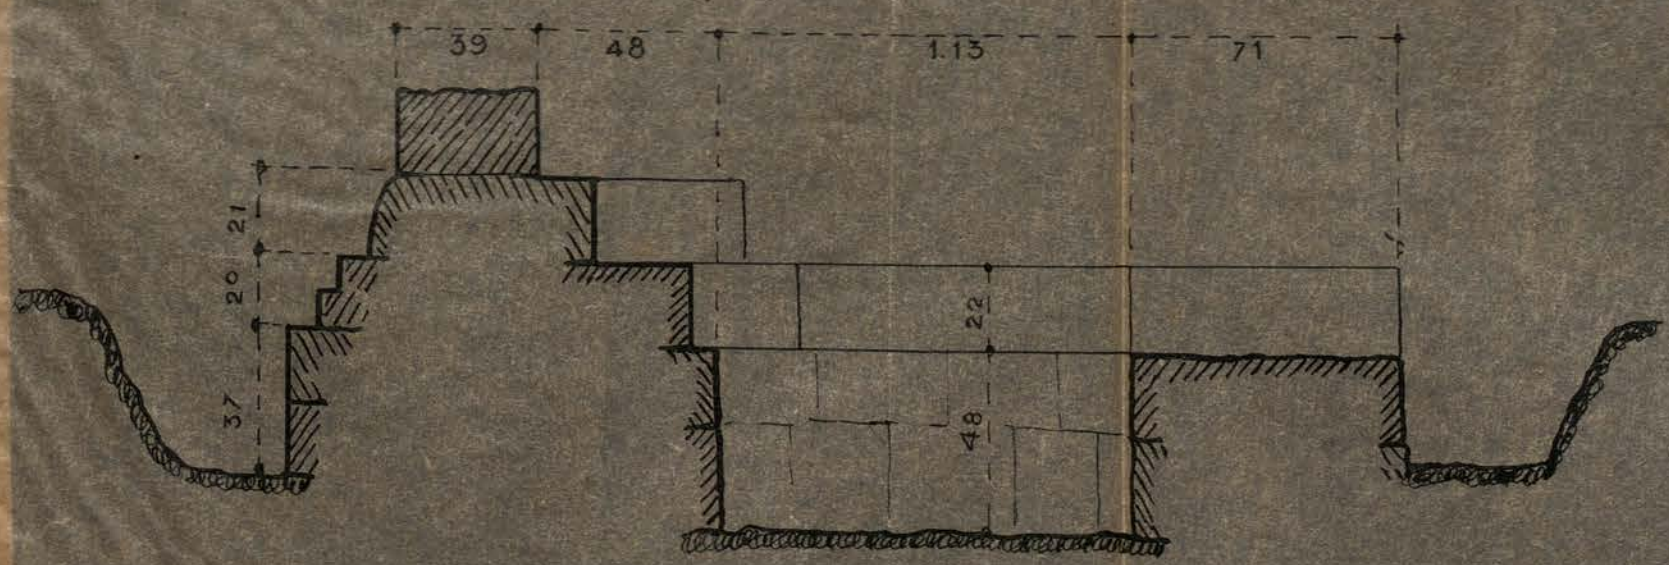
COUPE E. O.

ECHELLE 1/0.05 P.M.  
 RAPPORT JUILLET 1944.
