Siem- Reap le 1^{er} Octobre 1922

Rapport sur les travaux exécutés dans
le Groupe d'Angkor pendant le mois
de Septembre 1922

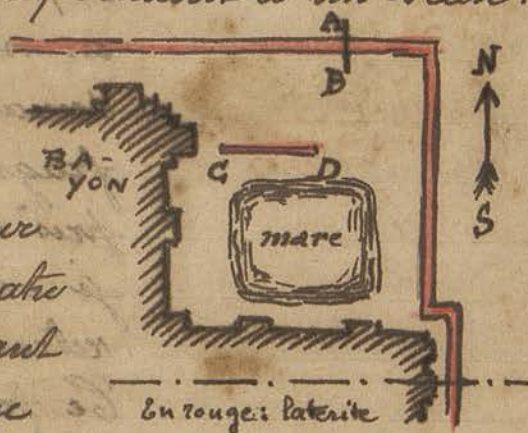
La photo 136 montre un sondage pour dégager la base du mur de soutènement sud de l'avenue orientale, mettant à nu l'assise de fondation en latérite.

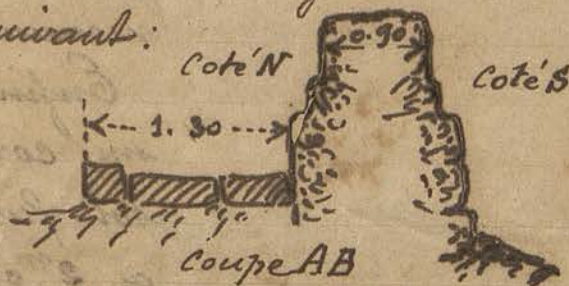
postérieurement par des bouzes, montre sur sa face nord deux petits rideaux et à sa base un dallage en grès formant trottoir reposant directement sur le sol: ce dallage dont il ne reste que des vestiges (Photo 137) a été fait avec des blocs en réemploi: certaines ^{dalles} parties en sont en latérite.

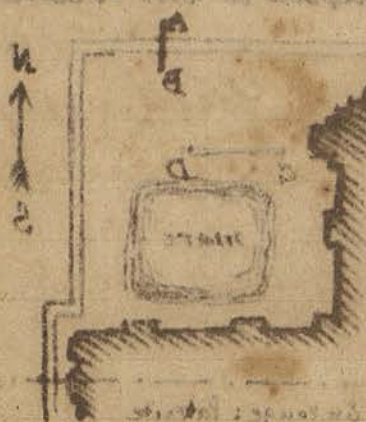
La photo 138 montre la face sud du dit mur près de l'angle N-E; en premier plan à gauche une pierre sculptée (buste de Teroda?) trouvée dans la fouille.
