Siem Reap le 30 Juin 1922

Rapport sur les travaux exécutés dans
le Groupe d'Angkor pendant le
Mois de Juin 1922

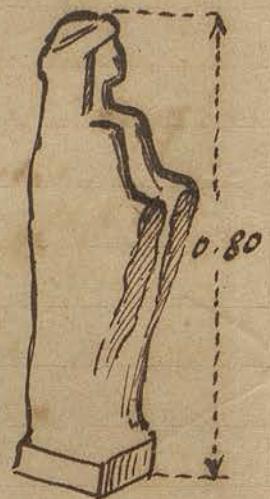
En dégageant le balang trouvé au-dessus du massif qui sort de passage à l'évacuation du trop plein du bassin central on

a trouvé une statuette de bodhisattva (?) à 4 bras assis à l'indienne et la tête détachée, qui gisait à côté : les quatre mains manquent, mais l'une d'elle tenait un objet parallélépipédique (*satra*?) a été retrouvée dans les fouilles.

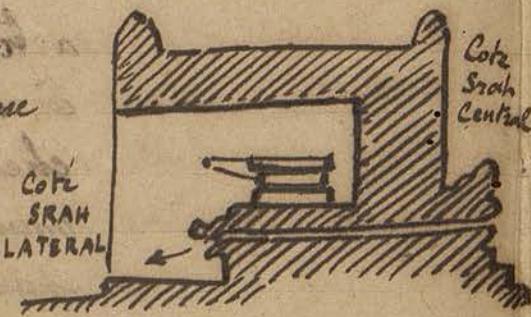
un caractère religieux.
La coupe ci-contre donne
un aperçu de la po-
sition du balang
avec le Somasutra
tourné vers l'extérieur.

Le peu de hauteur entre le balang et l'intérieur
de la voûte ne permet guère de supposer
la présence d'une statue de divinité à
cet endroit.

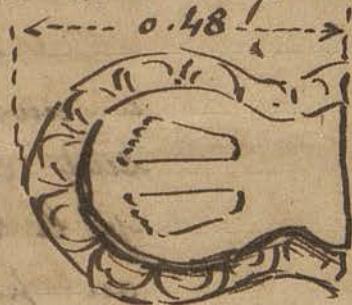
Vue en plan de la pierre de la photo 100

Dès de l'édicule E on a trouvé une pierre bizarre (photo 100) qui montre sur la face supérieure l'empreinte de deux pieds.
