Siem- Reap le 1^{er} Avril 1924.

Rapport sur les travaux exécutés dans
le Groupe d'Ainkor pendant le mois de Mars
1924

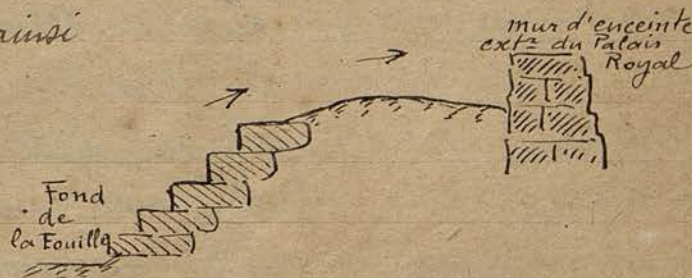
Ainkor Thom - Bapnon. - Une équipe de 20 coolies
acheve le déblaiement du fond de la fouille
devant le soubassement nord à l'est du percon
central: tous les gros blocs de pierre qui subsis-
taient encore à cet endroit sont enlevés et jetés
à l'intérieur des deux murs d'enceinte du Palais
Royal par une brèche dans le mur extérieur.
Pour faciliter la manipulation des pierres des
blocs en gradins sont disposés sur le rampant
de la fouille ainsi
cela avait été
pratique du
coté ouest.

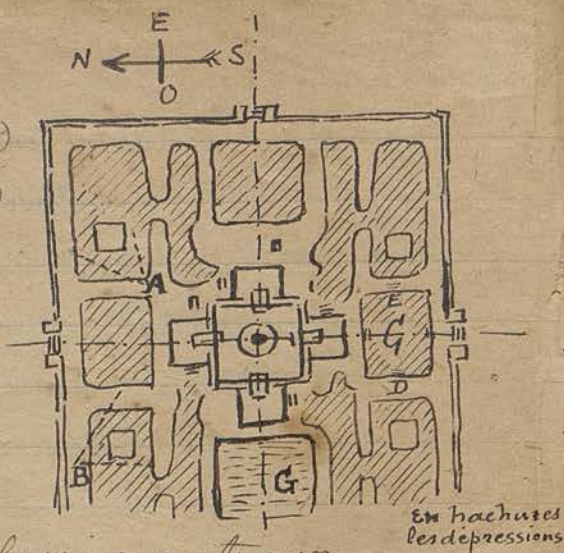
Nak Pân. - Une équipe de 25 coolies a achevé d'enlever la petite brousse dans les terrains à l'est des bassins centraux, dégagement qui ne sera que momentané puisque on ne dessouche pas, mais qui permet au dessinateur de prendre un relevé des mouvements du sol. J'ai pris deux aspects des terrains débarrassés de la brousse pour en fixer le souvenir dans

les photos 335 (prises de A)
et 336 (prises de B sur le
Schéma ci-contre)

On peut remarquer
une certaine symétrie
dans la disposition des
monticules et levées de
terre qui entourent les bassins centraux.

Dans ce débroussaillage on a retrouvé de
très vagues vestiges de construction qui se rédui-
sent à quelques blocs de latérite simulant par-
fois des gradins: ces vestiges sont assez souvent
dans les axes des dépressions qui furent probable-
ment des bassins annexes non maçonnés. La
dépression G au ~~Sud~~ du bassin sud montre
des vestiges de ce genre dans l'axe E.O. en D et en E.
la photo 337 donne l'aspect des vestiges E.

La photo 338 fixe l'aspect de la dépression G à l'ouest
du bassin ouest qui présente cette particularité
de conserver toujours de l'eau même en saison
sèche.
