ECOLE FRANCAISE D'EXTREME-ORIENT  
Conservation du Groupe d'Angkor.

RAPPORT SUR LES TRAVAUX EXECUTES DANS LE GROUPE D'ANGKOR  
pendant le mois de Février 1949

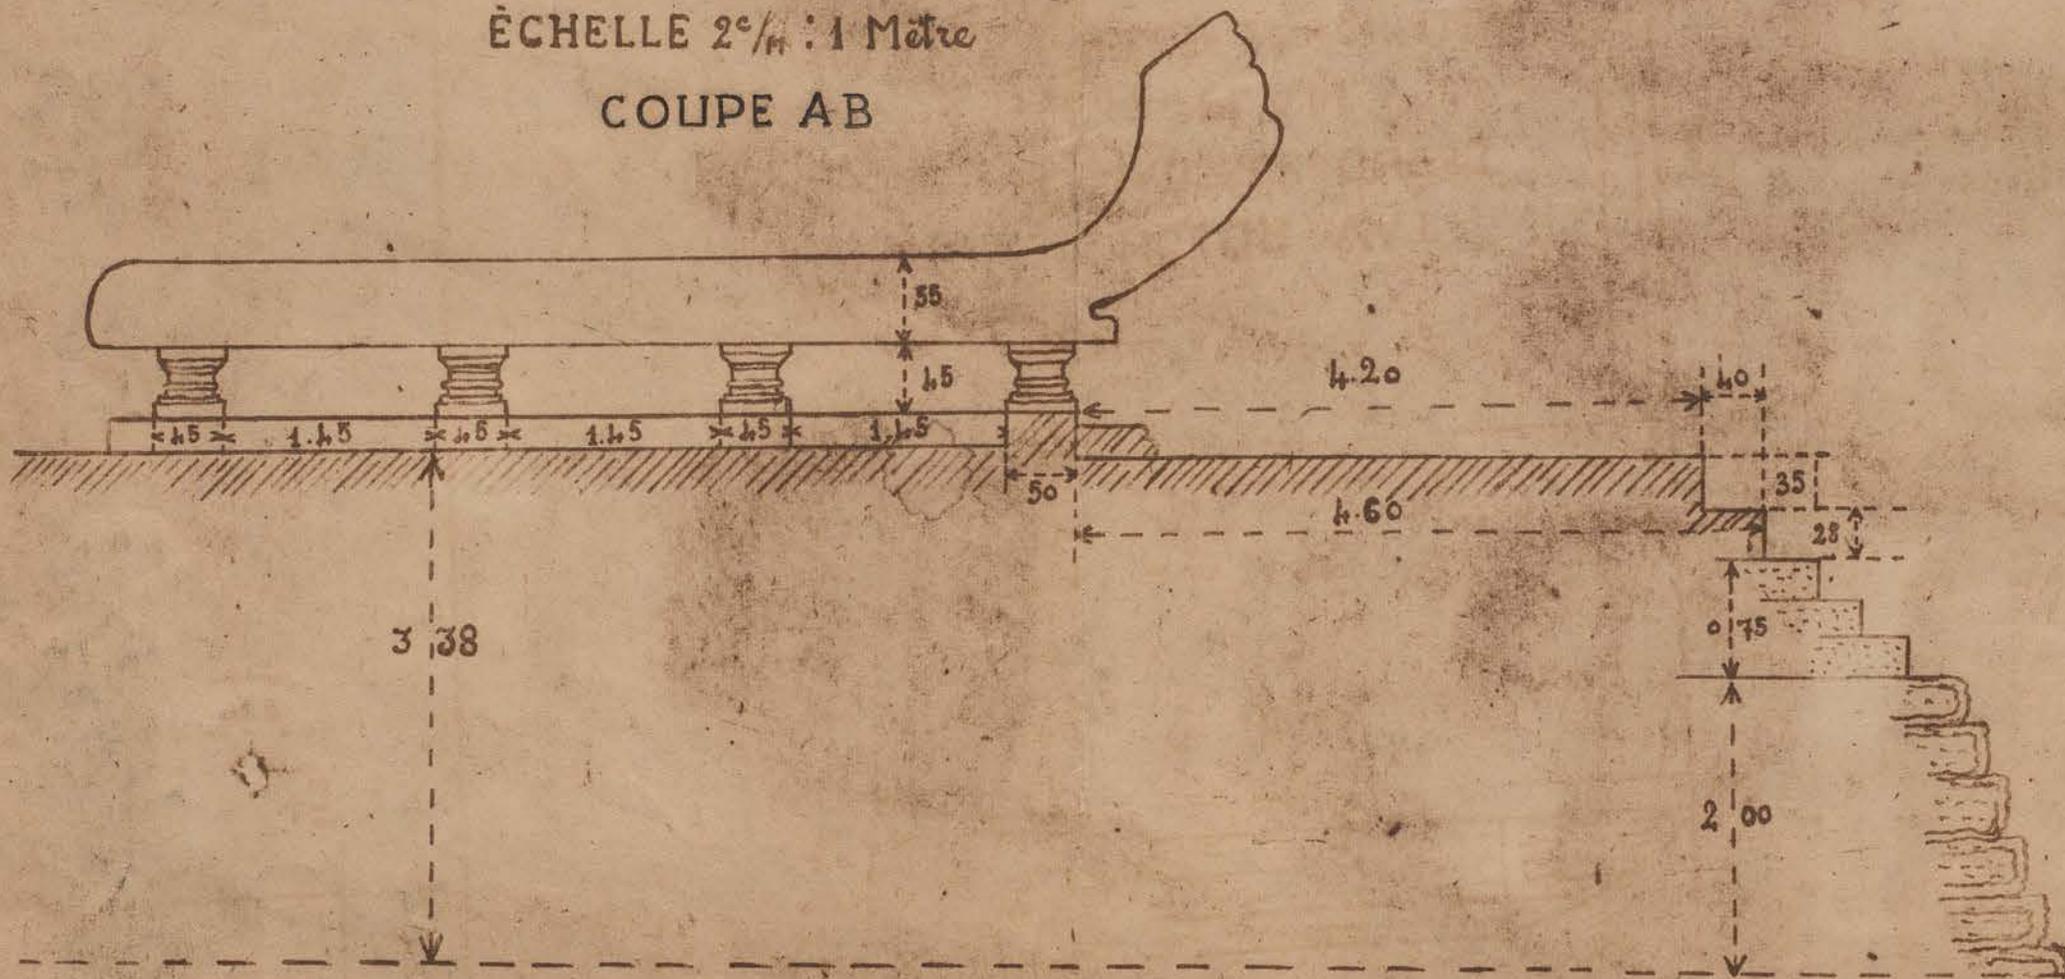
RAPPORT FEVRIER 1949  
N<sup>o</sup> 38

A titre d'exercice j'ai fait prendre par le nouveau dessinateur le plan et la coupe de l'avancée Nord (dessins n°38, 39) et la photo 6408 montre l'extrémité du perron Sud au début des travaux. Ce dessinateur compense par sa bonne volonté son inexpérience et il a déjà fait quelques progrès, les dessins joints à ce rapport en témoignent.

ANGKOR VAT  
CHAUSSÉE OUEST  
ÉCHELLE 2<sup>c</sup>/<sub>m</sub> : 1 Mètre  
COUPE AB

ANGKOR VAT - Chaussée Ouest. - Le travail de dépose des blocs de l'infrastructure des perrons centraux en décrochement sur les douves au Nord et au Sud de cette chaussée se continue, en comblant les vides aux endroits où un affaissement du remblai avait occasionné une rupture des maçonneries et du dallage.

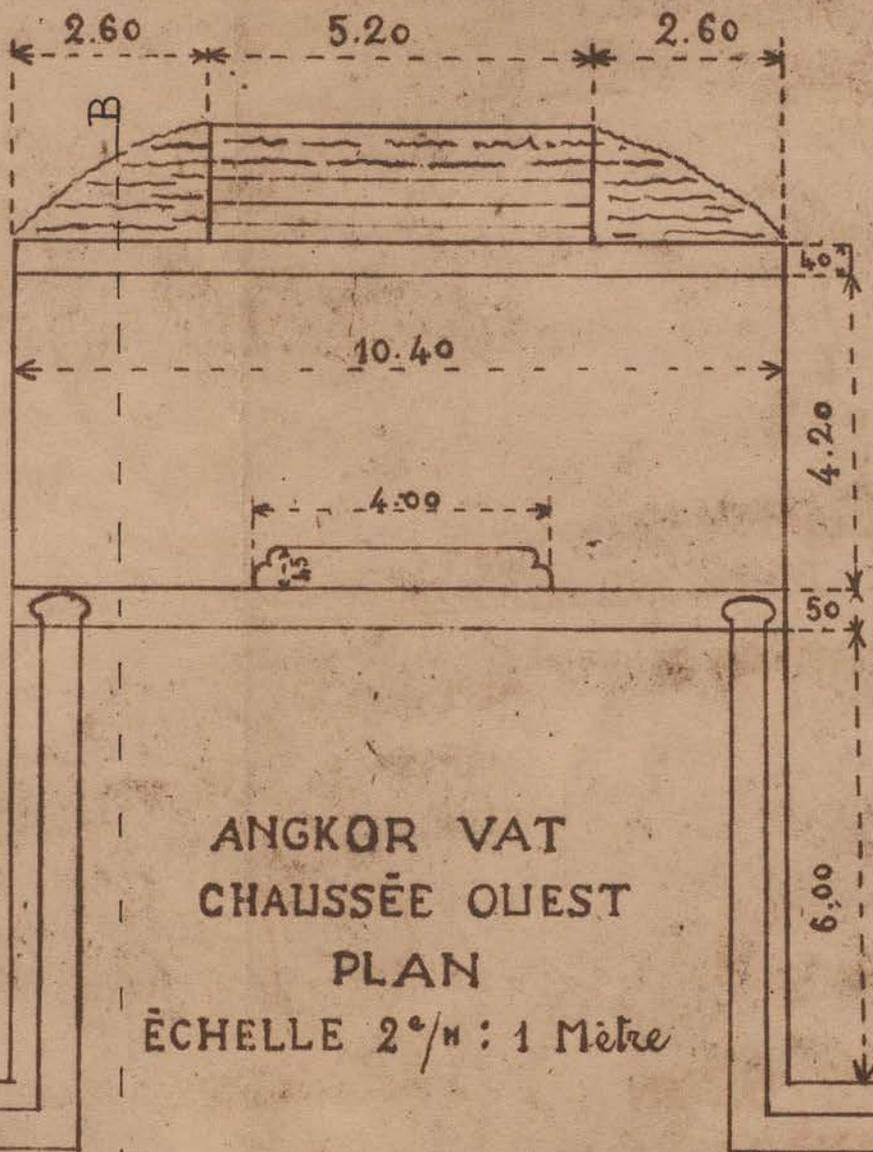
N<sup>o</sup> 39

ANGKOR VAT  
CHAUSSÉE OUEST  
PLAN  
ÉCHELLE 2<sup>o</sup>/<sub>m</sub> : 1 Mètre

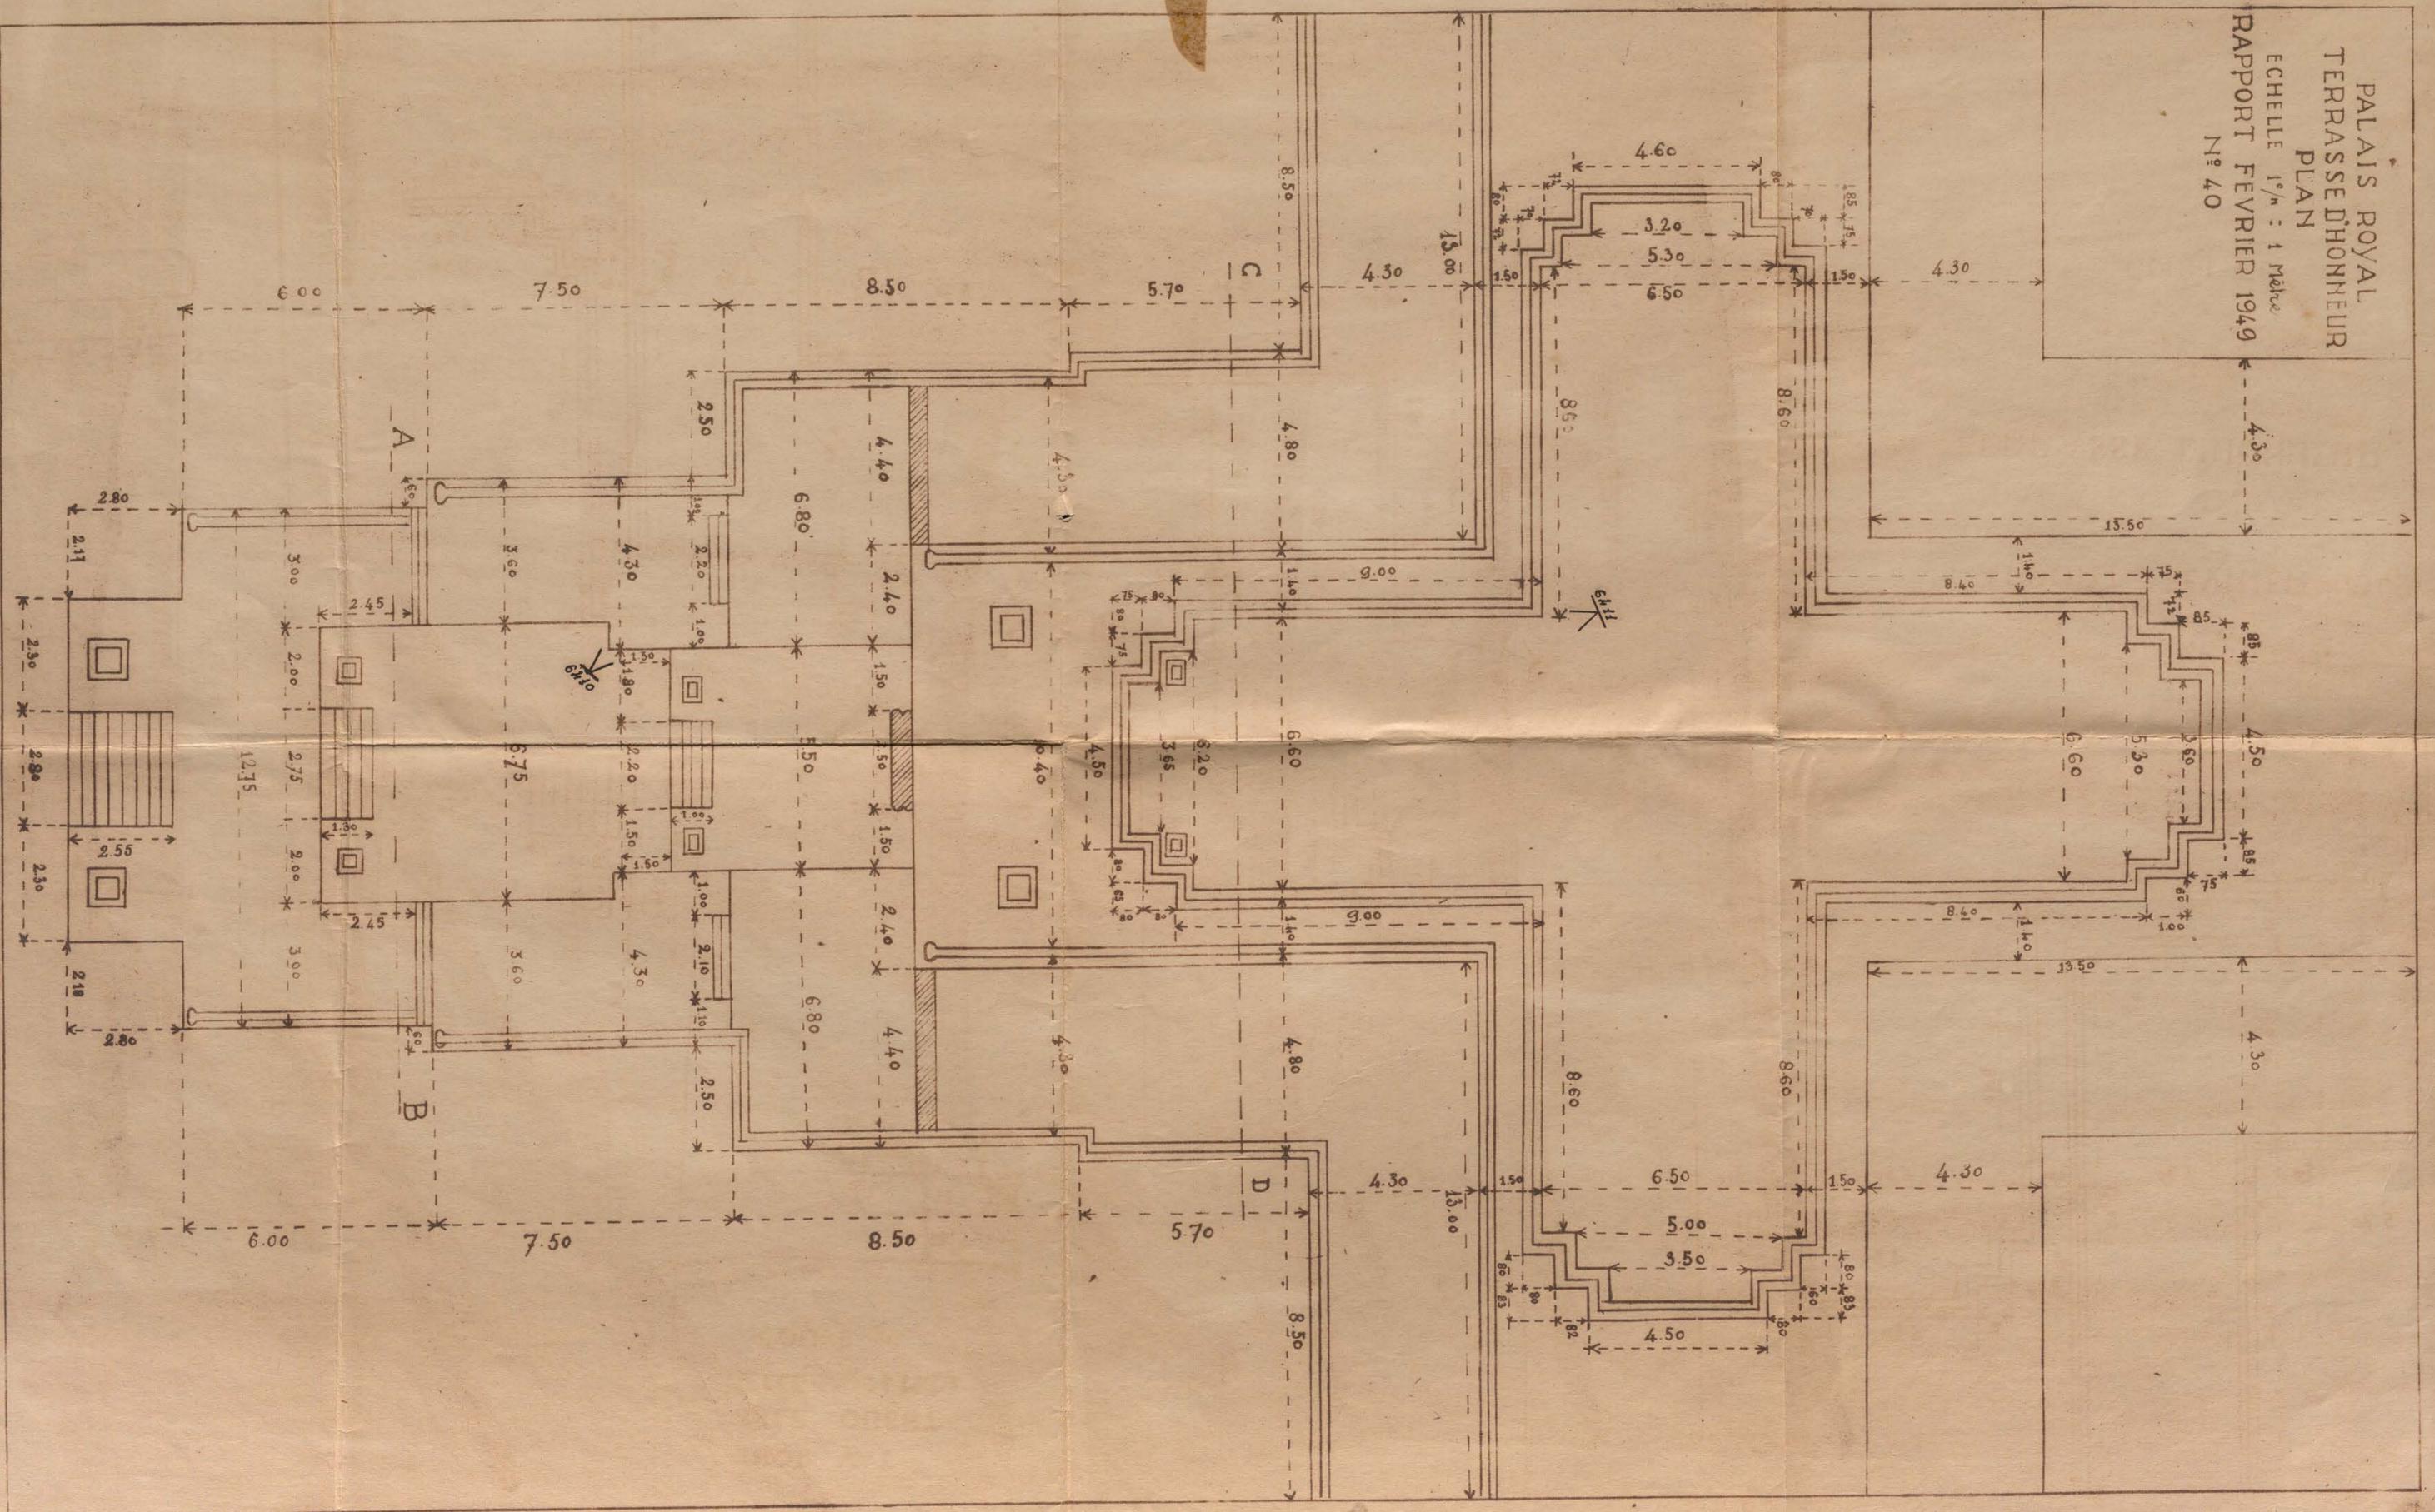
PALAIS ROYAL  
 TERRASSE D'HONNEUR  
 PLAN  
 ECHELLE 1/400 : 1 Mètre  
 RAPPORT FEVRIER 1949  
 N° 40

Le dessinateur est arrivé à relever le plan et 2 coupes de cette terrasse d'honneur (dessins n°40 et 41 qui joints aux photos 6410 et 6411 donnent une idée de l'aspect actuel.) Des sengs et des nagas, de tous styles et de toutes époques, tels qu'ils furent trouvés in situ, ont été replacés et disposés de chaque côté des perrons axiaux.

PALAIS-ROYAL.- TERRASSE D'HONNEUR - Le travail de redressement et réajustement des maçonneries, la plupart en réemploi, et dallages se poursuit dans la partie centrale de part et d'autre du massif, formant le soubassement de latérite où devait s'édifier le pavillon abritant le roi et ses dignitaires quand ils siégeaient là - en sortant du palais pour assister aux fêtes, jeux, cérémonies et défilés sur la grande place centrale de la ville.
