Pnompenh, le 8 Janvier 1930

N° 5.-

RAPPORT SUR LES TRAVAUX EXECUTES DANS LE GROUPE
D'ANKOR PENDANT LE MOIS DE DECEMBRE 1929.

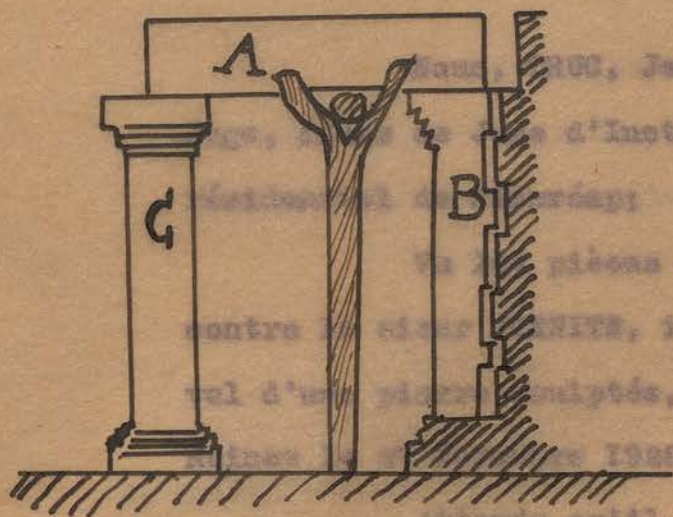
Croquis n°1

et réalisé le travail assez délicat de la dépose de tout l'angle N-O du porche occidental du Gopura II Ouest. Il a fallu d'abord enlever une énorme termitière qui obstruait la base de ce porche et bouchait partiellement l'entrée du Gopura: puis un échafaudage solide a été construit pour supporter la pierre d'architrave A (croquis n°I) ce qui a permis d'enlever toutes les assises de la pile B qui furent remises en place après redressement des parties inclinées: le pilier C lui-même a pu être remis vertical de façon à rendre stable les parties supérieures.

On a consolidé également quelques assises du pilastre Sud et remis en place des fragments de colonnettes retrouvées dans les déblais.

Ta Som

La photo 1820 montre ce travail en cours après enlèvement de tous les blocs de la pile d'angle: la photo 1891 montre ce travail terminé. On pourra avoir une idée de l'état ancien en se reportant à la photographie 1619 du Rapport de Juillet dernier.

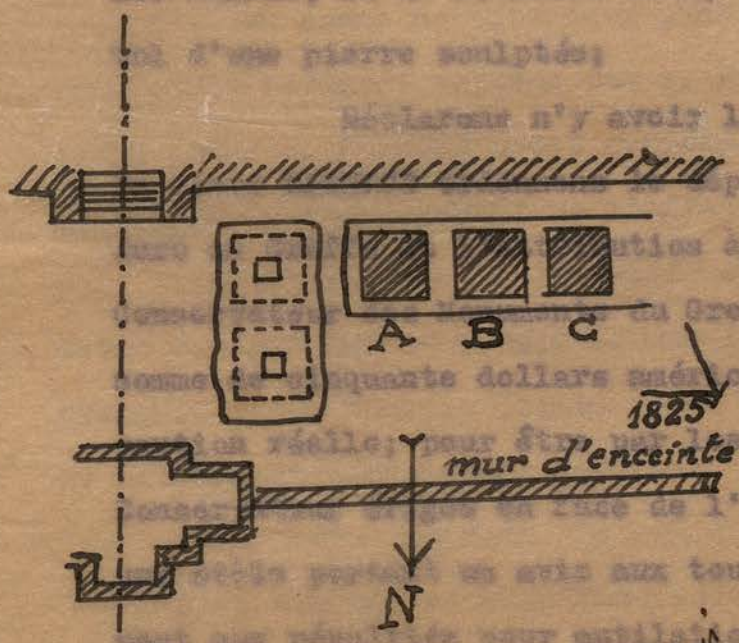
Croquis n°2

BAKHEN - Face Nord. - Une équipe de 22 coulis a presque complètement dégagé l'édicule A (croquis n°2) sauf pour la partie Ouest du mur Nord, sur laquelle se trouvait un arbre qu'on a abattu, et qui avait pris une inclinaison assez menaçante. J'ai fait étayer cette partie de l'édicule et au moyen d'un Uric ai réussi à redresser un peu ce pan de mur en calant les vides et fissures à la base par des briques prises dans les déblais en attendant d'y mettre le jointoiement en ciment qui viendra parachever ce travail.

On commence le dégagement des édicules plus à l'Ouest (B et C sur le croquis 2) enfermés comme dans une gangue dans le conglomérat des éboulis des parties hautes ce qui rend assez difficile le dégagement. Les 2 photos I825 et I825^{bis} qui peuvent se raccorder montrent l'aspect actuel de ce chantier vu du Nord Ouest. La photo I832 prise à la demande du Chef du Service Archéologique donne l'aspect du Lion Ouest, le mieux conservé, retrouvé à la base de l'escalier Nord.

Bakhevi

On a trouvé en dégageant l'intérieur de la cella de cet édicule A trois pierres d'antéfixes décorées d'un personnage debout tenant la massue sur le côté et sur le

dallage l'emplacement avec léger rebord en grès prévu pour le piédestal qui gisait renversé à côté: dans ce dallage au centre se trouve la cavité de même dimension que celle à la base du piédestal qui servait à loger la pierre à offrandes, (autrefois désignée sous le nom de pierre à lingas). On a pu remettre en place des fragments du revêtement mouluré en grès du mur de soutènement qui furent trouvés dans les déblais.
