Siemréap, le 5 Janvier 1928.

Le Conservateur du Groupe d'Angkor à
Monsieur le Directeur de l'Ecole Française d'Extrême-
Orient.

RAPPORT SUR LES TRAVAUX EXECUTES DANS LE GROUPE
DIANGKOR PENDANT LE MOIS DE DECEMBRE
1927.

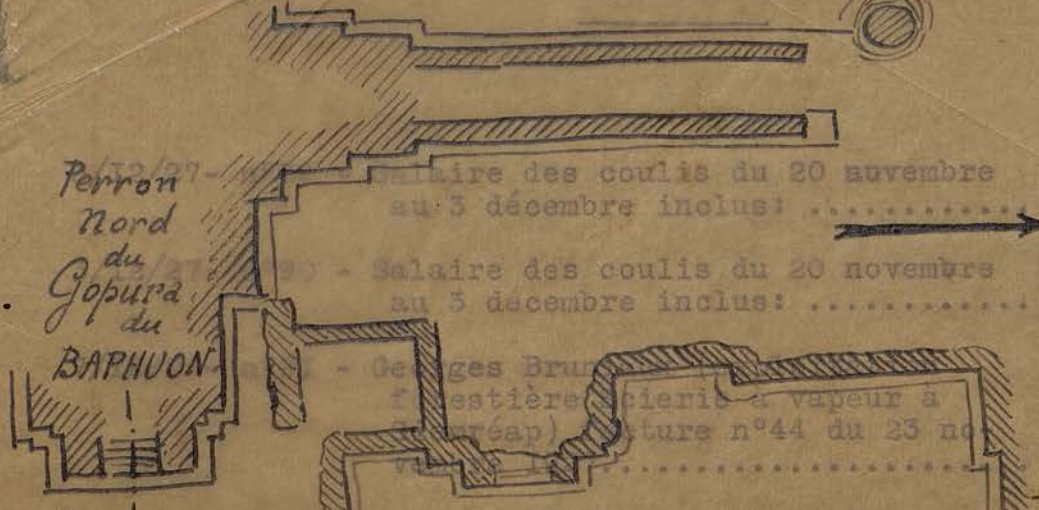
Croquis N°1

Du côté Nord il semble que la terrasse des Eléphants dont le prolongement à cet endroit n'est également visible que par une ou deux assises inférieures viennent enclaver le prolongement et presque la totalité du soubassement des entrées du Baphuon (croquis n° I) Il est bizarre de constater qu'aucune de ces deux monuments, d'une époque probablement différente, n'ait été complètement achevé à cet endroit ou alors qu'ils aient été tous les deux démolis.

La terrasse des Eléphants précise mieux une idée de démolition à cause des bas-reliefs qui paraissent: il serait illogique puisque les khmers sculptaient sur place qu'ils aient commencé des bases de frises de personnages et d'animaux sans avoir mis en place l'ensemble. D'un autre côté si la terrasse des éléphants est postérieure au Baphuon et devait enfermer le soubassement des entrées occidentales comme l'indique le croquis n° I pourquoi est-ce elle et non le soubassement du Baphuon qui se montre démolis ?
