Siemréap, le 1er Novembre 1927.

Le Conservateur du Groupe d'Angkor à  
Monsieur le Directeur de l'Ecole Française d'Extrême-  
Orient .

RAPPORT SUR LES TRAVAUX EXECUTES DANS LE GROUPE  
D'ANGKOR PENDANT LE MOIS D'OCTOBRE 1927 .

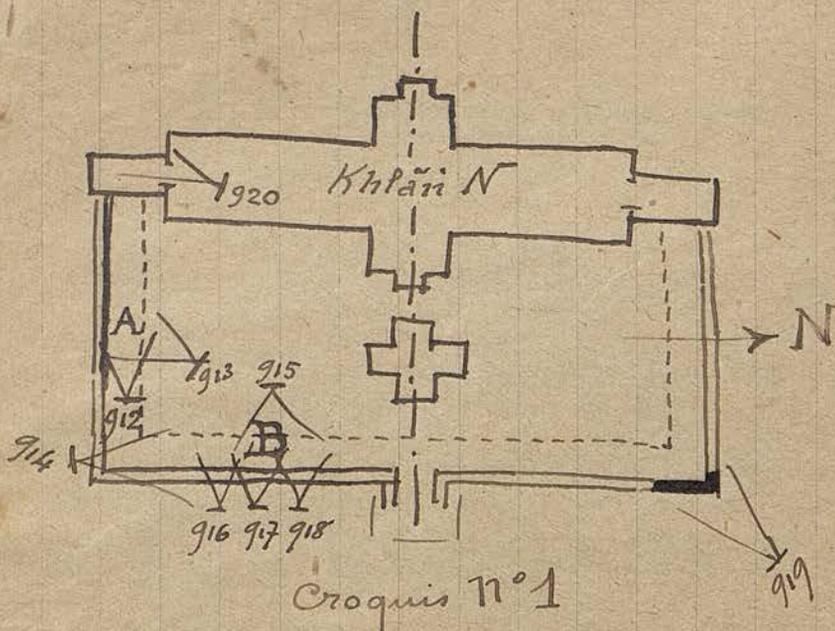
Texte de l'Inscription  
Rapport Octobre 1927

Texte de l'Inscription  
de Prāh Khan (Gopura E-IV -  
porte latérale Nord - face E montant  
Nord)

(Lecture Krauch)

- 1 (Kamrateni) jagat-erū param hañsesvara
- 2 (Kamra) ten jagat-erū hañsesvara
- 3 Kamrateni jagat-erū hañsesvarā
- 4 ti.....ñjaka hañsa.... valsthapana

Le caporal de ce chantier m'a signalé sur le montant Nord de la Porte latérale Nord du Gopura, face Est, une inscription de 4 lignes, caractères carrés du XII<sup>me</sup> siècle; je la signale à tout hasard, ignorant si elle est déjà connue et joins 2 estampages à ce Rapport.
