Siemréap, le 8 Février 1932.

Le Conservateur des Monuments du Groupe
d'Angkor à Monsieur le Directeur de l'Ecole
Française d'Extrême-Orient

RAPPORT SUR LES TRAVAUX EXÉCUTÉS DANS LE GROUPE
D'ANKOR PENDANT LE MOIS DE JANVIER 1932.

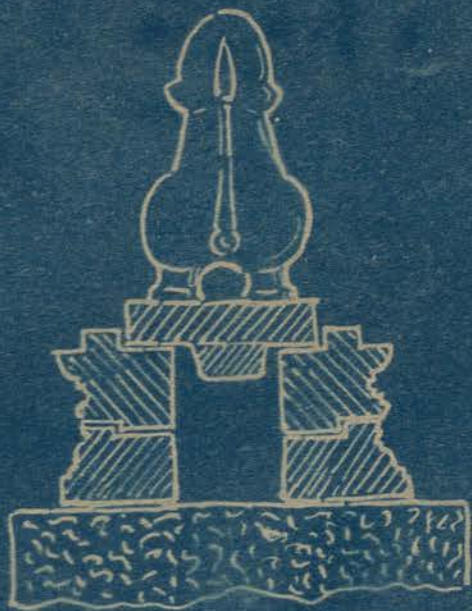
Croquis 17°1

(photo 2531) Dans le déplacement d'un señ pour resserrer les pierres du socle disjointes par des racines j'ai remarqué que les blocs en grès constituant ce socle laissent une cavité vide au centre (croquis n°1) Etait-ce encore un endroit réservé à des ~~pièces~~^{dépôts} de trésor ou d'offrandes ? Cela pourrait expliquer le grand nombre de Señ qu'on retrouve basculés ou qui ont disparu.

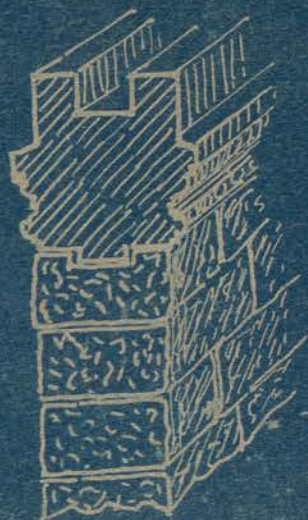
Croquis 17°2

PRE RUP - Pyramide centrale. - On continue le dégagement de cette pyramide sur ses quatre faces avec le remplacement des assises et le resserrage des joints là où le besoin s'en fait sentir: le gradin supérieur venant d'être terminé. On a commencé le gradin inférieur (le premier en venant du bas) sur lequel sont les petites chapelles en briques. La photo 2532 montre l'état actuel de la face Ouest: en faisant dégager la brousse pour pouvoir prendre cette photo j'ai noté la terminaison des murs des grands bâtiments en longueur de la 2^e enceinte de ce côté Ouest. Le croquis n°2 montre en coupe la corniche en grès avec rigole intérieure qui termine les murs en latérite.
