Le Conservateur du Groupe d'Ankor à

RAPPORT SUR LES TRAVAUX EXÉCUTÉS DANS LE GROUPE  
D'ANKOR PENDANT LE MOIS DE NOVEMBRE

1928.

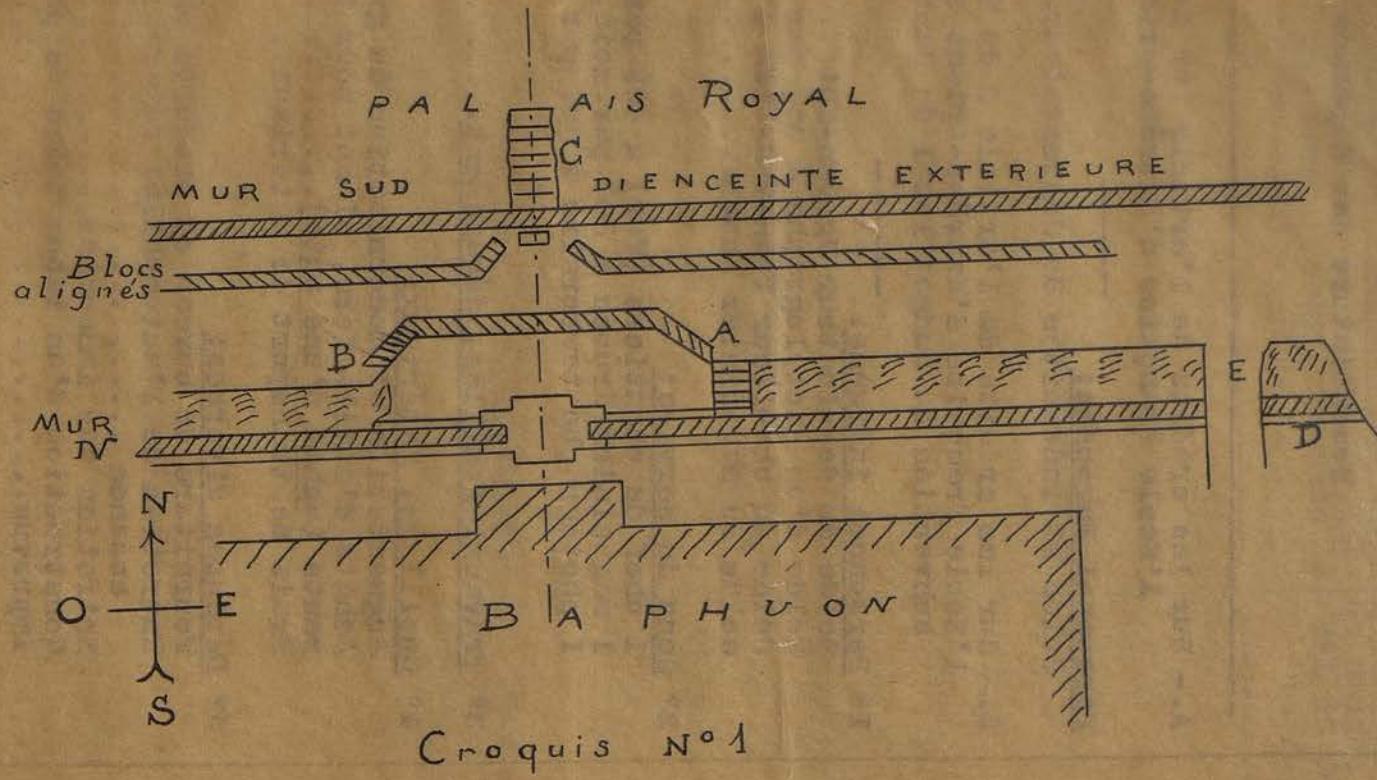
Croquis n°1

J'ai remédié à ce danger en faisant déplacer une partie des pierres alignées à cet endroit pour établir un cordon de protection A B (croquis n°I) le long de la partie de la feuille à pic: pour accéder au fond de cette fouille j'ai fait aménager un escalier A qui y descend et donnera accès à la base du perron III Nord. J'ai fait également donner accès à l'escalier C qui descend au fond du fossé séparant les deux murs d'enceinte Sud du Palais Royal et par lequel on pourra gagner directement le Phimānakas (croquis n°I).

Ensuite cette équipe a repris le dégagement (sur la face Sud seule) du mur IV plus à l'Est en D où il se perd dans le talus des terres.

Une partie du remblai a été respectée en E pour laisser la circulation devant le soubassement III Est.

Baphuon. Mur IV Nord. - Une équipe de 28 coulis a terminé de dégager sur une certaine longueur, de chaque côté du vestige de gopura dans l'axe du perron Nord, de la face Nord du mur d'enceinte IV. On voit reparaître de chaque côté sur cette face Nord les blocs de latérite interposés entre le mur IV et le remblai de la levée de terre.

(photo 1303) J'ai fait interrompre ce travail qui ouvrait une excavation assez profonde trop près du sentier qui longe le mur extérieur Sud d'enceinte du Palais Royal: il pouvait en résulter un danger pour des visiteurs non prévenus.
