Siem-Reap le 1^{er} Novembre 1922

Rapport sur les travaux exécutés dans
le Groupe d'Angkor pendant le mois
d'Octobre 1922

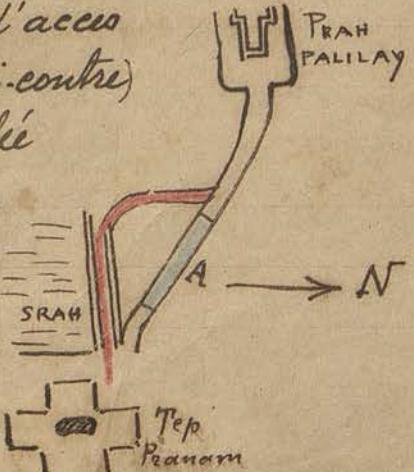
Une autre ^{équipe} de 16 coolies a nettoyé les édifices suivant : Prah Pithu, Tep Preanam, Khleang N et S et Prah Palilay : pour atteindre ce dernier monument, les caux ayant envahi en A le sentier qui reliait Tep Preanam à Prah Palilay, un chemin d'accès a été pratiqué (en rouge ci-contre) en utilisant la bordure dallée qui longe la Srak à l'ouest de Tep Preanam.

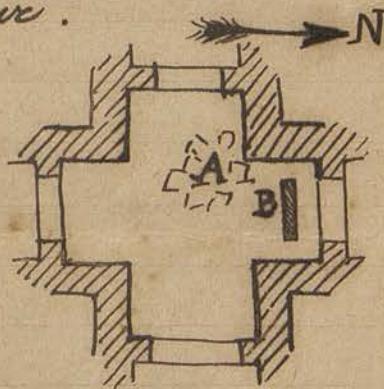
C'est une stèle, cassée en plusieurs morceaux dont un manque, mesurant pour la partie inscrite, 1.^m 70 de hauteur sur 1.^m 20 de large et 0.^m 13 c/m d'épaisseur. La base est moulurée à décor de pétales de lotus, la partie supérieure est en accolade. Chaque face montre environ 56 lignes de lettres bien gravées de 0.^m 01 de hauteur.

Cette stèle fut trouvée dans le passage central du Gopura E de l'enceinte extérieure en A; la partie basse d'un seul morceau fut rétabli debout en B dans un endroit où le dallage montrait la mortaise correspondant au tenon inférieur, la face trouvée dessous face au Sud. On a retrouvé parmi les débris un assez grand nombre d'épis de faïtage en terre cuite ainsi que des fragments de tuiles ce qui peut faire supposer que ce Gopura n'était pas couvert par une voûte.
