RAPPORT SUR LES TRAVAUX EXECUTES DANS LE
GROUPE D'ANKOR PENDANT LE MOIS D'AVRIL 1930.

Siemréap, le 2 Mai 1930.

Le Conservateur du Groupe d'Ankor à
Monsieur le Directeur de l'Ecole Française
d'Extrême-Orient

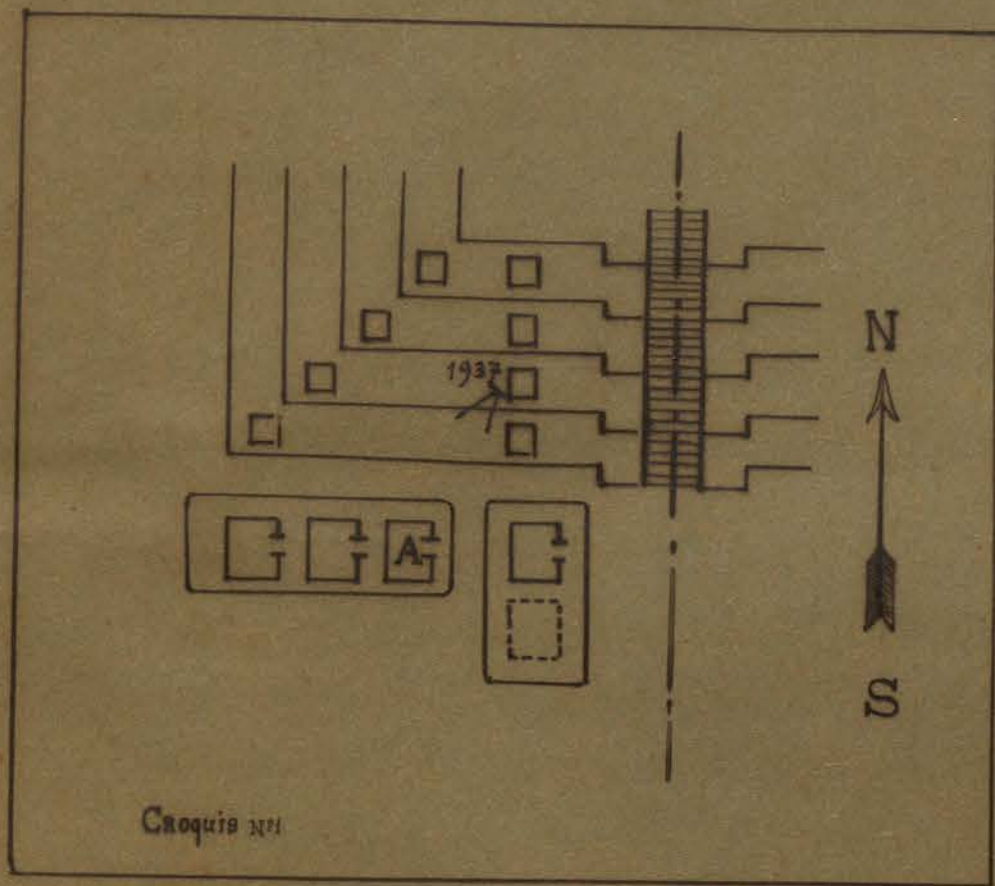
Croquis III

BAKHÉN - Face Sud. - Une équipe de 30 coulis a dégagé le deuxième édicule à l'Ouest en venant du peron sud: (A croquis n°1) cet édicule était réduit à la base de ses murs que submergeaient à la fois les éboulis des parties hautes et les pierres et terres rejetées de la plateforme supérieure.
