Siem- Reap le 1^{er} Octobre 1923

Rapport sur les travaux exécutés
dans le Groupe d'Angkor pendant le
mois de Septembre 1923

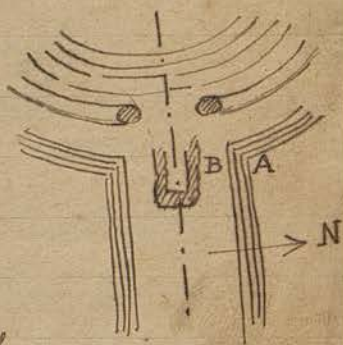
Nāk Pān. — Trois équipes d'une vingtaine de coolies chacune continuent le redressement des pierres des gradins avec enlèvement des racines. Les gradins en latérite formant bordure de chaque côté de la chaussée qui sépare la base de l'îlot central de l'édicule E. semblent se retourner pour contourner le massif central du sanctuaire.

J'ai fait déplacer le groupe sculpté, pour pouvoir prolonger le dégagement des dits gradins, de A^{en} B. Quelques fragments de pierres provenant de ce groupe ont été retrouvés dans les déblais mais si fortement rongés et usés que leur identification reste impossible. Seuls deux morceaux de pattes de devant provenant du poitrail du quadrupède précisent un peu la nature de cet animal qui pourrait être un cheval cabré. Des photos ultérieurement fixeront cet aspect nouveau.
