Rapport sur les travaux exécutés dans le
Groupe d'Aiñkor pendant le mois de Janvier
1925

Le Conservateur d'Angkor.

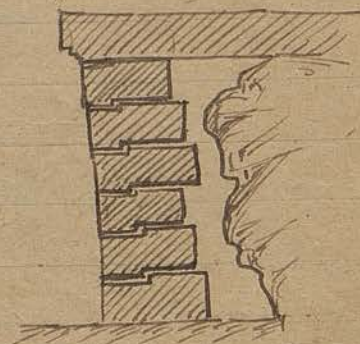
J'ai fait reprendre le socle d'échiffre du perron à la base de la face E. de la pyramide pour extraire la terre et les racines qui avaient déplacé les pierres et compromis l'équilibre du sein qui le surmonte, opération que j'avais fait faire le mois précédent aux socles d'échiffres du perron nord.

Dans tous ces socles, le parement en grès masqué à l'intérieur le rocher de la montagne qui forme infrastructure.

Un espace vide assez grand entre le roc et le grès a permis aux pousseurs de s'y amasser et par suite à la végétation de s'y développer, d'où le décollement qui s'est produit.
