Siem- Reap le 31 Mars 1923

Rapport sur les travaux exécutés dans
le Groupe d'Angkor pendant le
mois de Mars 1923.

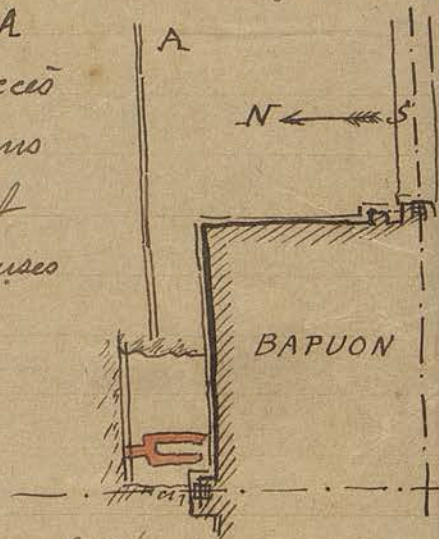
Les terres enlevées sont rejetées au moyen du Decauville dans la brousse A au nord de la chaussée d'accès sur colonnes. Les fouilles dans l'angle du perron nord ont montré des traces charbonneuses très nettes mélangées à de nombreux fragments de tuiles en terre cuite et des débris de poteries.

Des fondations de murs en latérite apparaissent également à cet endroit: (en rouge ci-dessus.) on peut en déduire que des constructions en charpente qui furent incendiées ont dû exister là. On a également trouvé de petits morceaux de plomb dans le déblais.

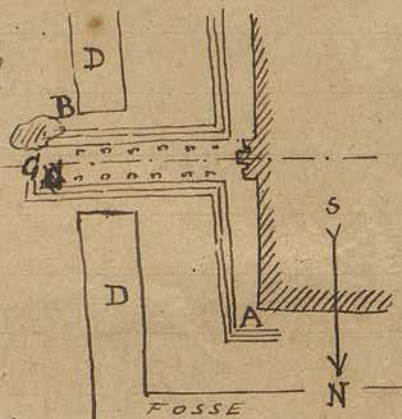
Ces vestiges semblent à peu près symétriques
de ceux trouvés du côté sud (photo 203). J'ai,
comme de l'autre côté, fait apparaître le rebord
supérieur des gradins en latérite (photo 204)
qui se continuent devant
l'aile Nord de la façade Est
du monument pour se
retourner en A devant la
façade nord.

A priori j'en avais
conclu qu'un fossé à
gradins devait entourer le monument: mais
il semble bien que ces gradins n'existent qu'à
proximité du soubassement et qu'au lieu
de se retourner vers le nord en C à l'extré-
mité de la chaussée ils s'arrêtent là. Pour
permettre le transport des terres par Décauville
je n'ai pas pu continuer le sondage en cet

endroit: de plus en G comme en B je suis gêné
par d'immenses arbres qui se trouvent là juste
au point intéressant.

Et puis j'attendais pour faire ce sondage
que le relevé des muréto en latérite fut terminé
car je serai obligé d'en faire disparaître une partie
pour reconnaître ce qui se passe exactement en G
(Photo 209). En effet ces vestiges chevauchent l'em-
placement des gradins, situés plus bas dans le
sol, sans tenir aucun compte de ces gradins.
Ces vestiges ont dû être exécutés après le remblai
des gradins. et sont même peut-être assez récents:
de nombreux débris en terre cuite (tuiles)
montrent que là aussi se sont élevées des con-
structions.

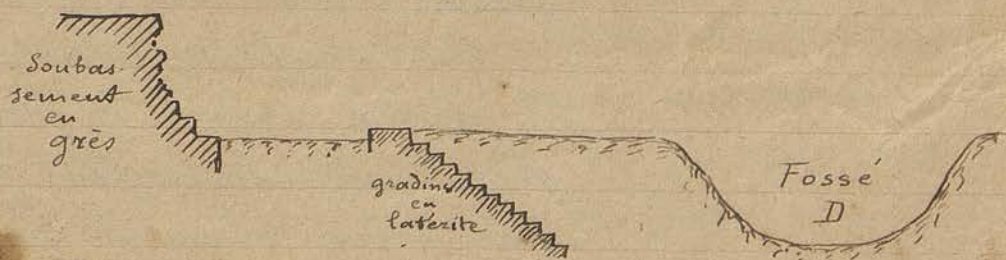
Pour en revenir aux gradins à l'heure
actuelle le problème se présente ainsi: une
dépression formant fossé D existe tout autour
du monument sans aucune liaison avec les
gradins et la coupe sur le soubassement du
1^{er} étage du monument et le terrain environ-
nant donnerait l'aspect ci-dessous:

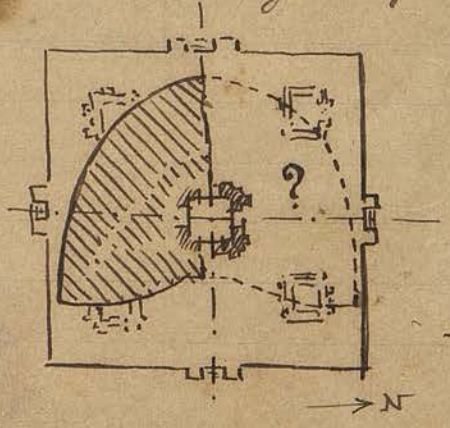
Les vestiges de construction en grès signalés

7
visibles aux angles S.-E.-N.-E et E.-O. de la platefor-
me du sanctuaire se retrouvent à l'angle
N.-O. avec les traces de deux marches formant
[d'accès] [perron] à une porte dont le seuil est
encore en place.

Les soles d'échiffres de ce perron minuscule
sont décorés de motif du type d'Indravarnan
qui prouvent que ce édifices sont de même
époque que le sanctuaire central.

Malheureusement les pierres de ces édifices
ont du servir à confectionner la base du Bud-
dha et leur plan actuellement ne peut pas
se lire.

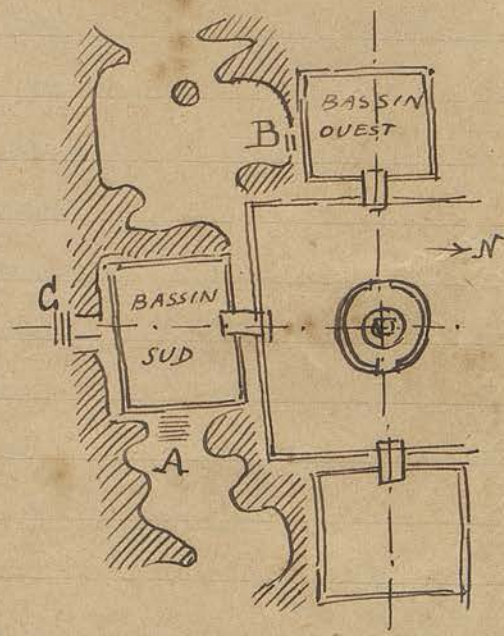
Si l'on se rappelle mon croquis du rapport 57 de Mai 1922 que je résume ci-contre et sur lequel j'indique en hachures les parties surélevées on verra que les dépôts de gradins (A comme B) correspondent à des dépressions du sol. Je ne

serais pas éloigné de croire que ces gradins ont été disposés à la demande des dénivellations du sol, peut-être pour permettre un chemin:

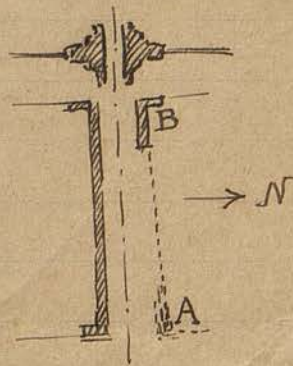
Maintenant cette équipe commence le travail de refecton du mur de soutènement pour supporter les géants de la partie nord à l'extrémité E. de la chaussée en A pour venir se raccorder avec la partie B déjà refaite

Une partie du mur de soutènement existe encore en A mais les pierres sont très abimées et la plupart ont été dechaussées ou déplacées par la végétation. Il faut donc refaire complètement ce mur. Le dessinateur est venu donner l'emplacement exact du départ de ce mur qui doit supporter le géant de tête par rapport à l'axe de la porte et symétriquement à celui déjà remis en place de l'autre côté.

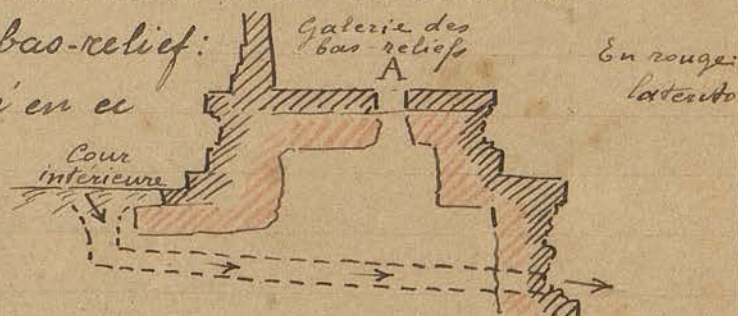
Enfin dans le but de trouver une solution à l'écoulement des eaux pour vider la ^{Cour} intérieure nord du 1^{er} étage (cf. Rapport 74 de Juillet dernier) j'ai fait continuer le sondage commencé sous le mur de la galerie des bas-reliefs:

je suis arrivé en ce moment au parement intérieur en

latérite du soubassement extérieur. Je vais profiter de ce sondage pour faire faire un relevé exact par le dessinateur des fondations de cette portion de galerie et ensuite avec quelques buses qui me retiennent et des caniveaux en béton je ménagerai un écoulement au dehors en percant le soubassement suivant le pointillé du croquis ci-dessus. J'ai fait enlever une dalle en A pour éclairer et faciliter à la fois ce travail.
