RAPPORT SUR LES TRAVAUX EXECUTES pendant les mois de JUIN de 2 m;  
 DANS LE GROUPE D'ANGKOR PENDANT LES MOIS DE JUIN de 2 m;  
 JUILLET ET AOUT 1958

I. - ANGKOR THOM, porte Sud, mur Est :

II. - PRASAT SUOR PRAT, tour n° IV :

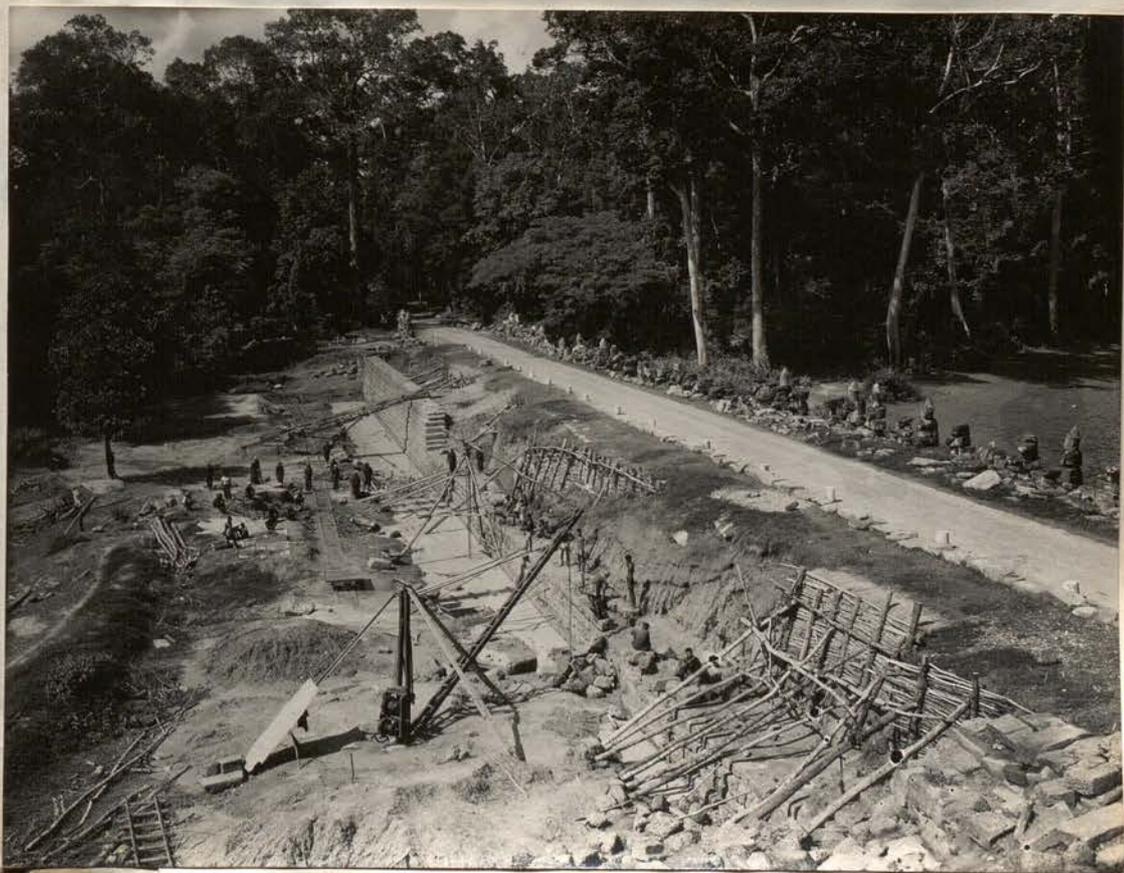
Id.

Dans la première quinzaine du mois de juin, la partie du mur la plus au Nord, qui restait à reposer, a été assez rapidement bâtie : la semelle de fondation coulée, le mur a été monté à un niveau suffisant pour que les eaux de pluie ne s'infiltrent pas dans les terres du remblai de la route et nous éviter de mettre en place de nouveaux écrans pour retenir les terres. Photo 8371. Durant ce mois de juin, quelques pluies sont tombées et la partie Sud du mur a été inondée. Photo 8372.

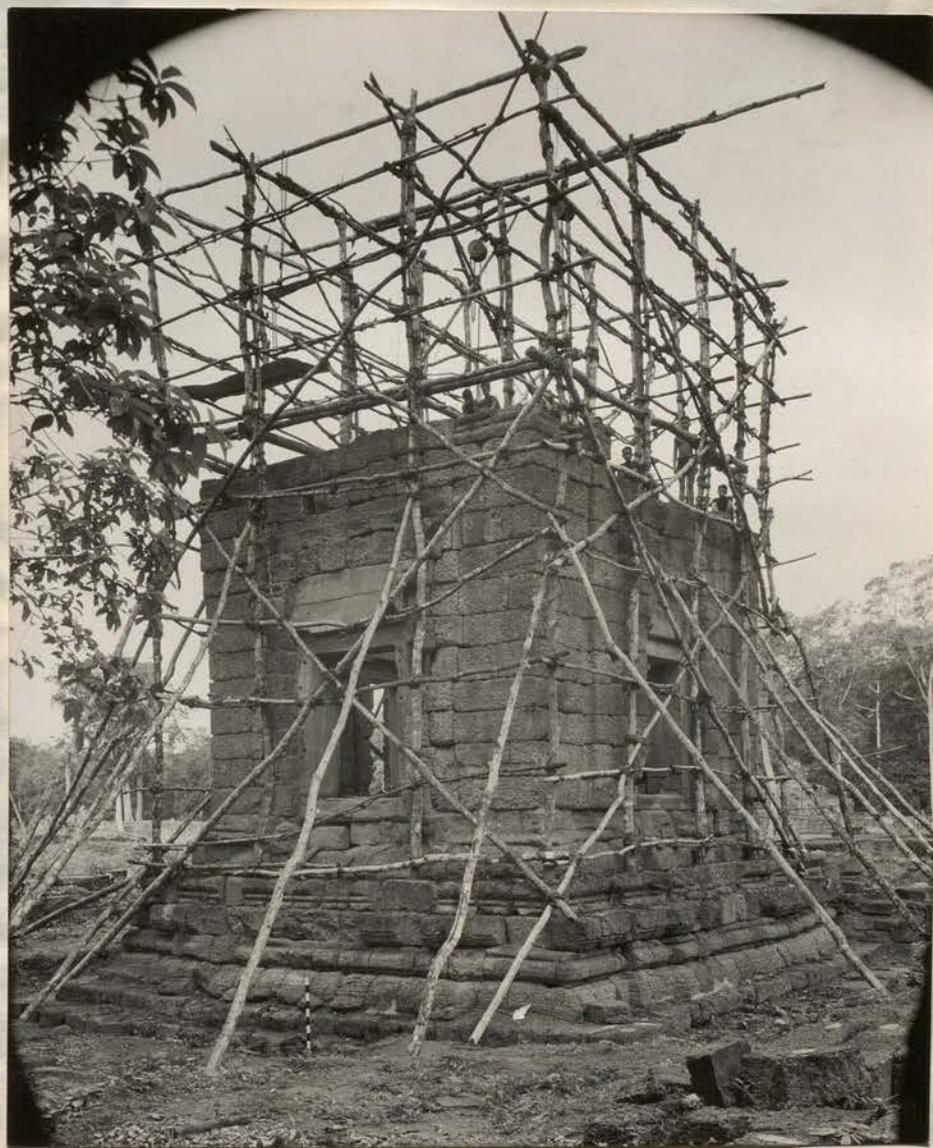
8875- Juin 58. Exhaustement de l'échafaudage -  
Pr. Suos Prat n° 4.

IV. - La repose effectuée à la fin du mois de mai a amené le niveau des dernières assises de latérite à hauteur des parties supérieures de l'échafaudage. L'équipe du Caporal Saing a dû, pour poursuivre son travail, confectionner un échafaudage supérieur (photo n° 8375).

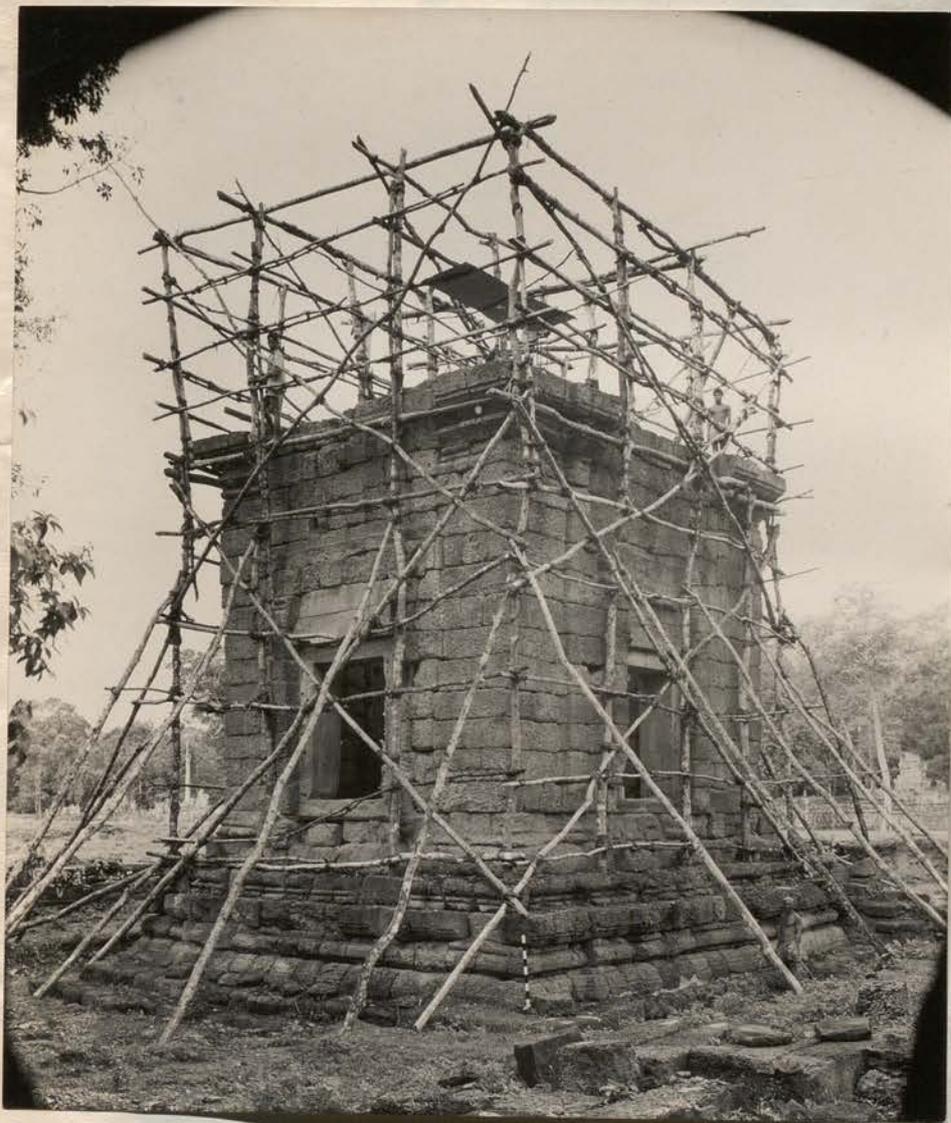
8376 - fin juillet 59. Pr. Suer Pral n°4. 1<sup>er</sup> Entablement  
atteint à la pose.

Durant le mois de juillet, le niveau du premier entablement de la tour a été atteint (photo n° 8376). A cet endroit, la tour accuse un redent assez marqué vers l'intérieur, deux assises de latérite ont été reposées au-dessus de ce décrochement (photo n° 8377).

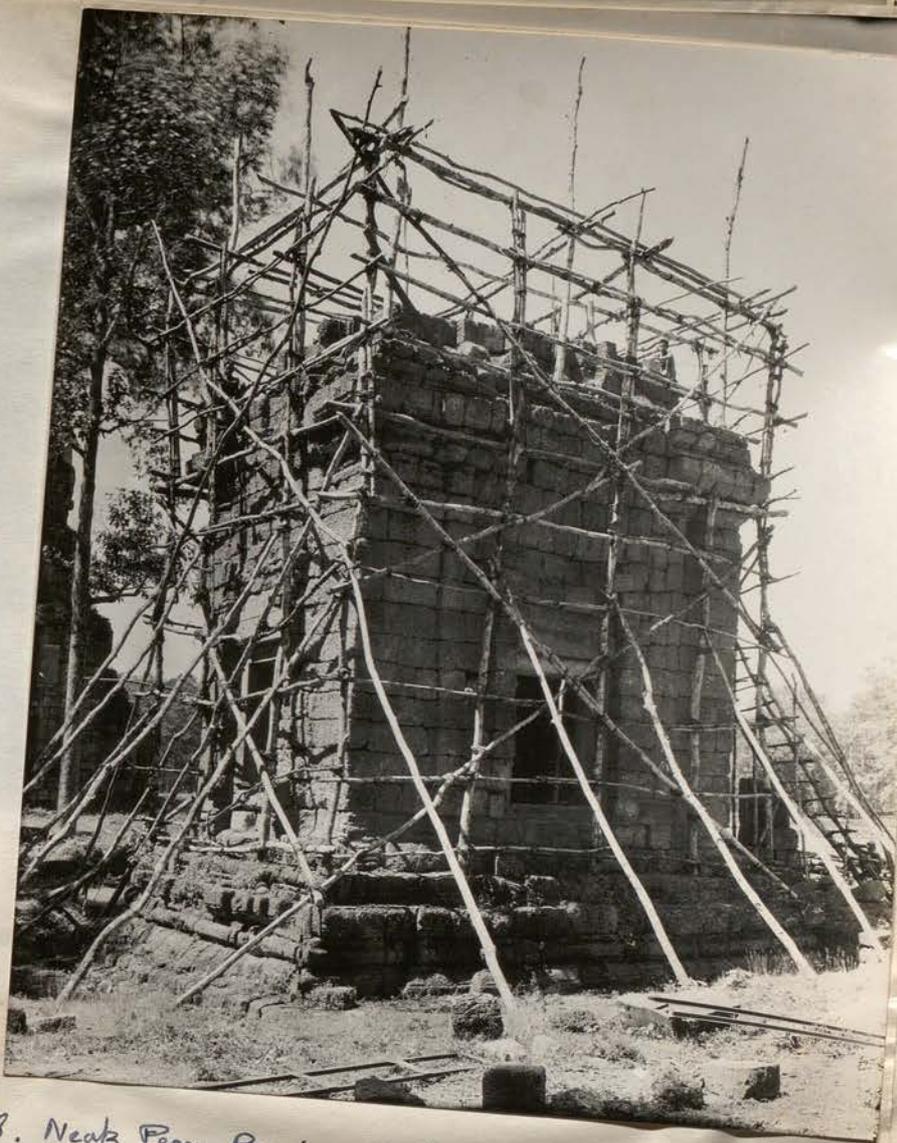
8377. fin juillet 58  
Pr. Sura Pral n° 4  
Reprise des premières  
arrises au-dessous  
du 1<sup>er</sup> niveau

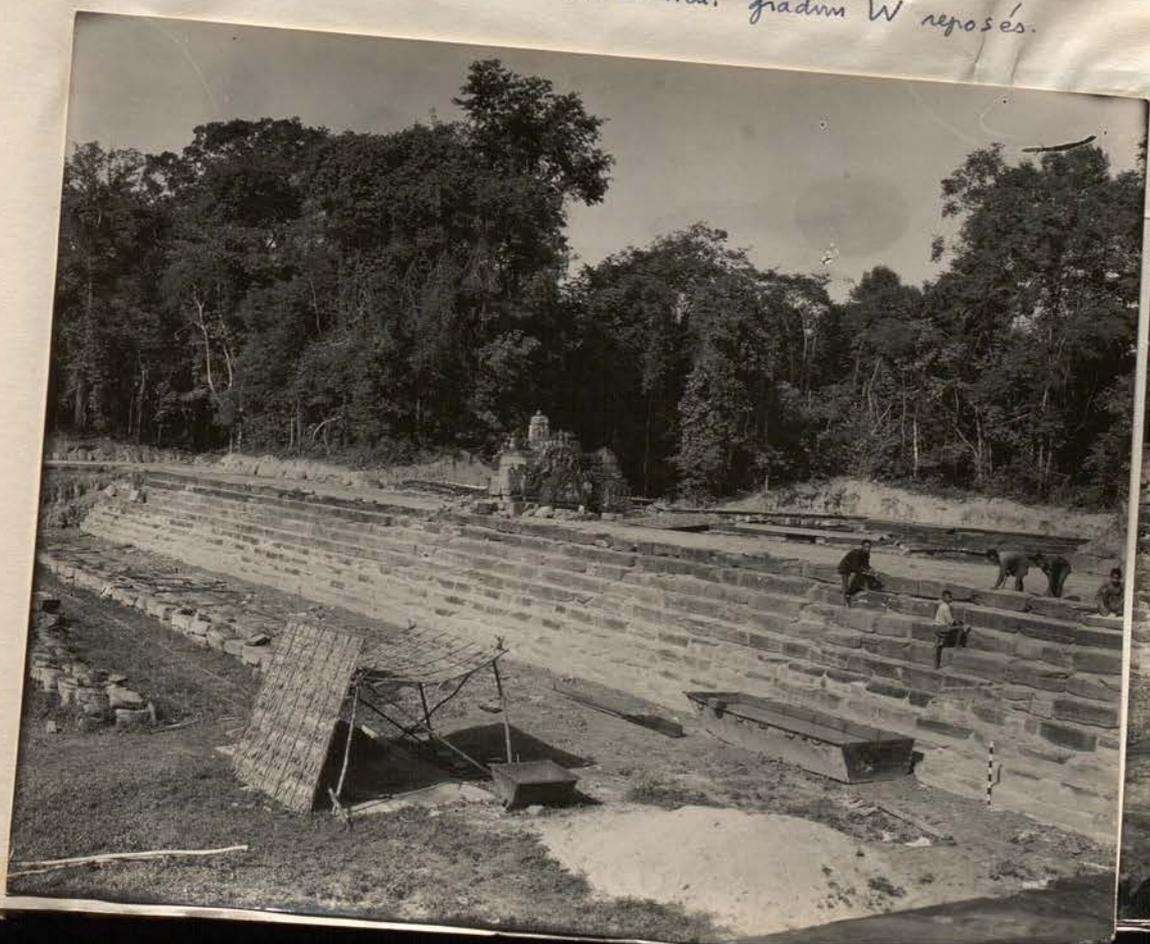
8378. juil 58. Neak Pean. Bassin central. gradins W reposés.

VII. - A la fin du mois de juin, tous les gradins du côté Ouest du bassin étaient reposés de niveau et scellés (photo n° 8378). Il restait à mettre en place la rangée de blocs de grès qui constitue la limite la plus extérieure du bassin central et qui se trouve être de niveau avec le sol des allées pourtour-nantes (photo 8379). Quelques difficultés se présentèrent au droit de la chapelle Ouest. En effet, celle-ci se trouve, du fait d'un affaissement, légèrement en contrebas du niveau obtenu après la réfection des gradins. (photo n° 8380). Il sera donc nécessaire, comme il avait d'ailleurs été prévu, de déposer la chapelle et de l'ajuster au niveau des gradins. Afin de ne pas arrêter les travaux pendant la saison des pluies, il a été nécessaire de déposer rapidement les gradins du côté Sud, de couler une semelle et de reposer au moins trois assises de grès afin que cette partie du chantier soit à l'abri, une fois le bassin inondé au maximum. Cette dépose fut rapidement menée au cours du mois de juin (photo n° 8381) et l'emplacement de la future semelle de béton délimitée par un coffrage de bois (photo n° 8382). Tous les 5 m, des plots en béton armé ont été fondés, devant servir à mieux accrocher la semelle au sol sablonneux; de ces plots, partent latéralement des fers à béton qui viennent s'ancrer dans la semelle proprement dite, l'ensemble du système ayant pour but de retenir et de faire porter toute la masse des gradins de pierre sur une assise ferme.

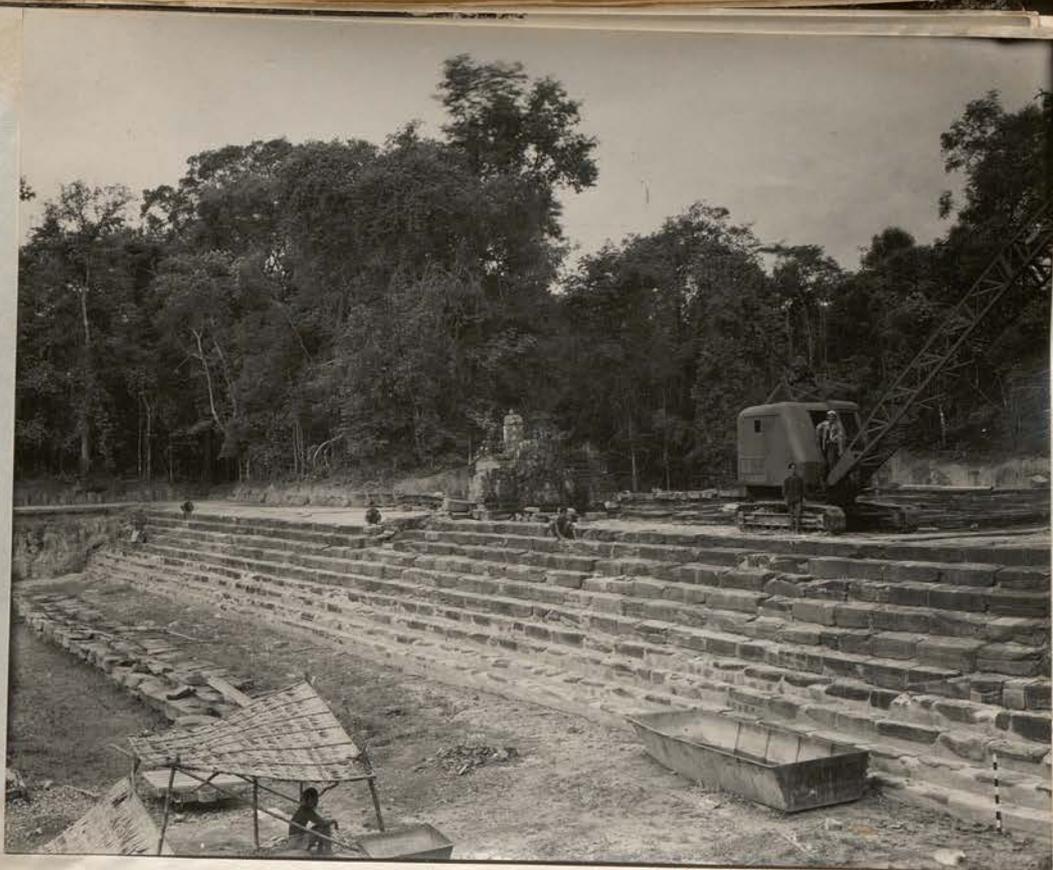
8379. Juillet 58. Neak Pean. Bassin Central - Cote Ouest -  
repor de la mangelle et du dallage

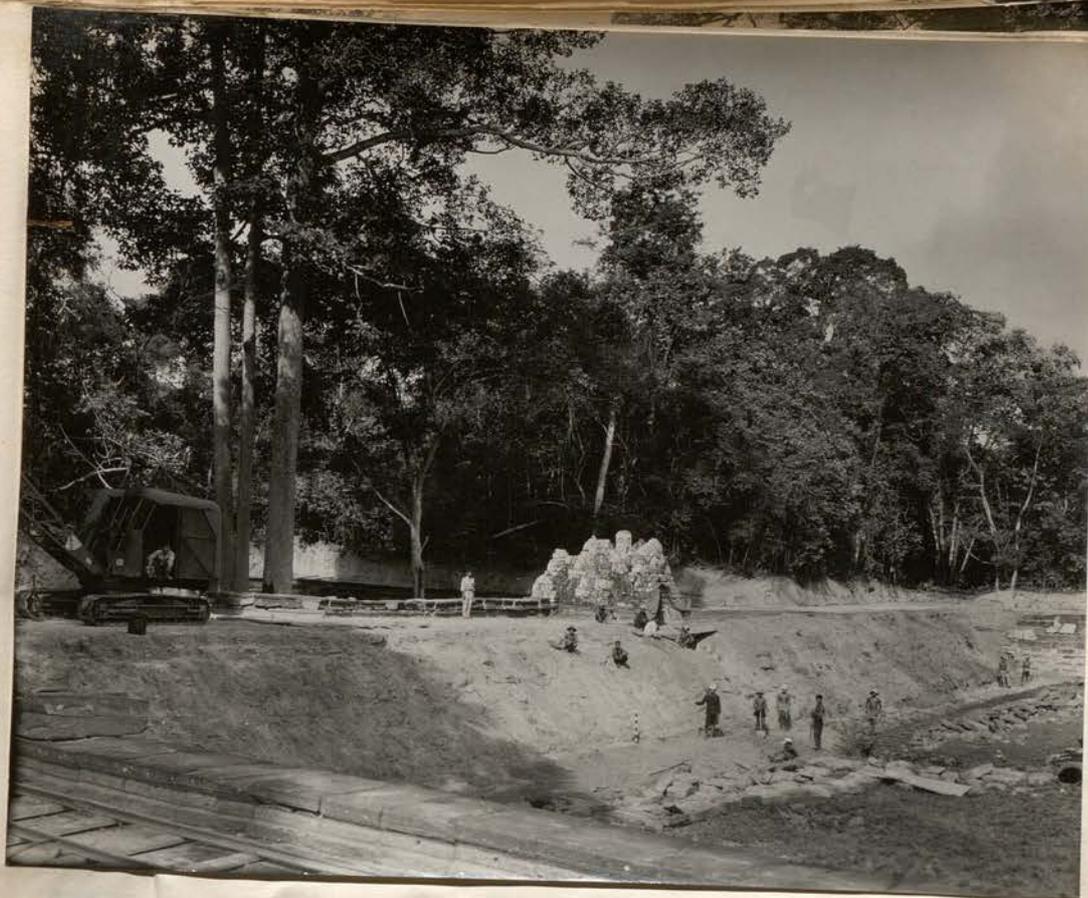
8381- juin 58.

Neak Pean  
Bassin central  
Côté Sud-  
Tous les  
gradins  
déposés

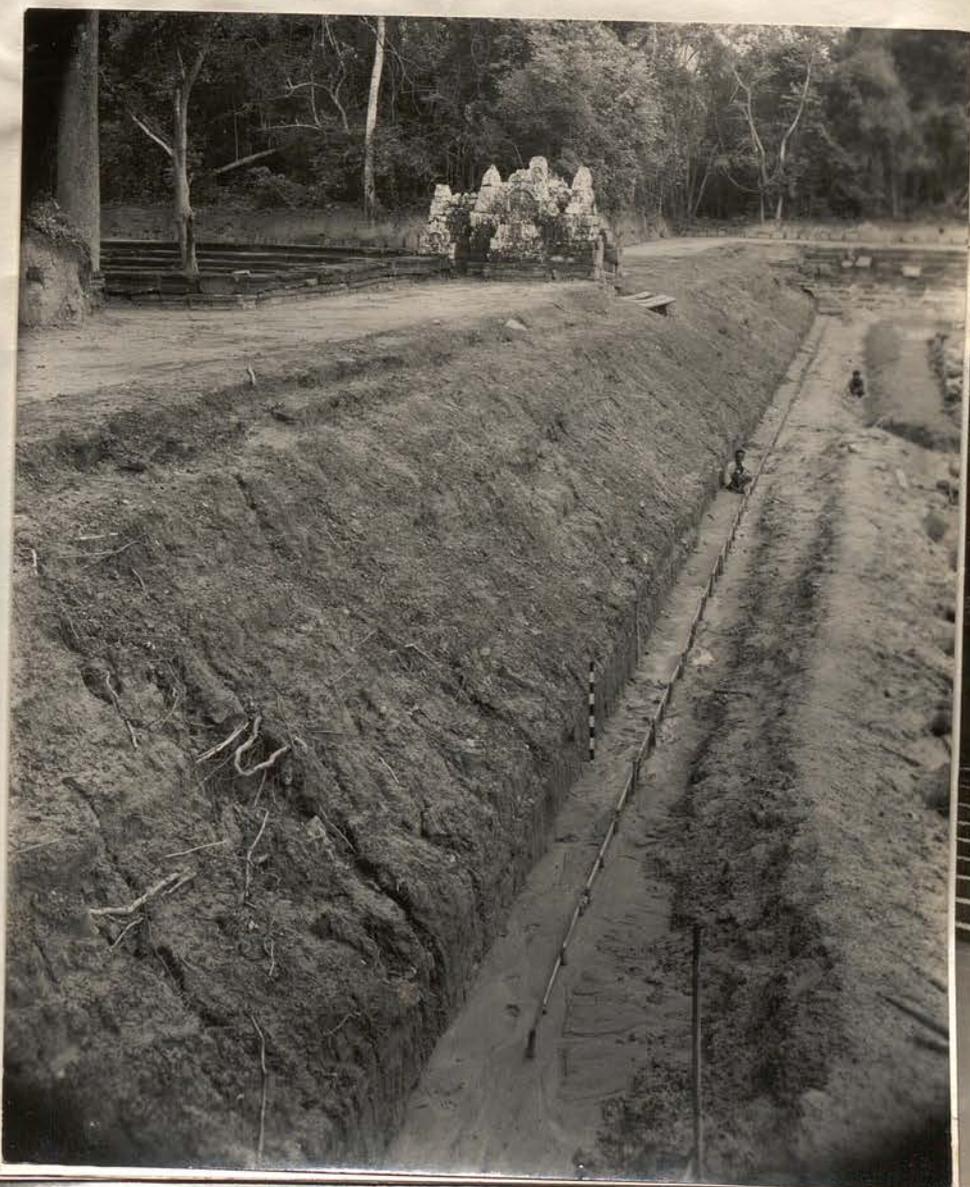
8382. 1d-

Préparation de la  
semelle de fondation-

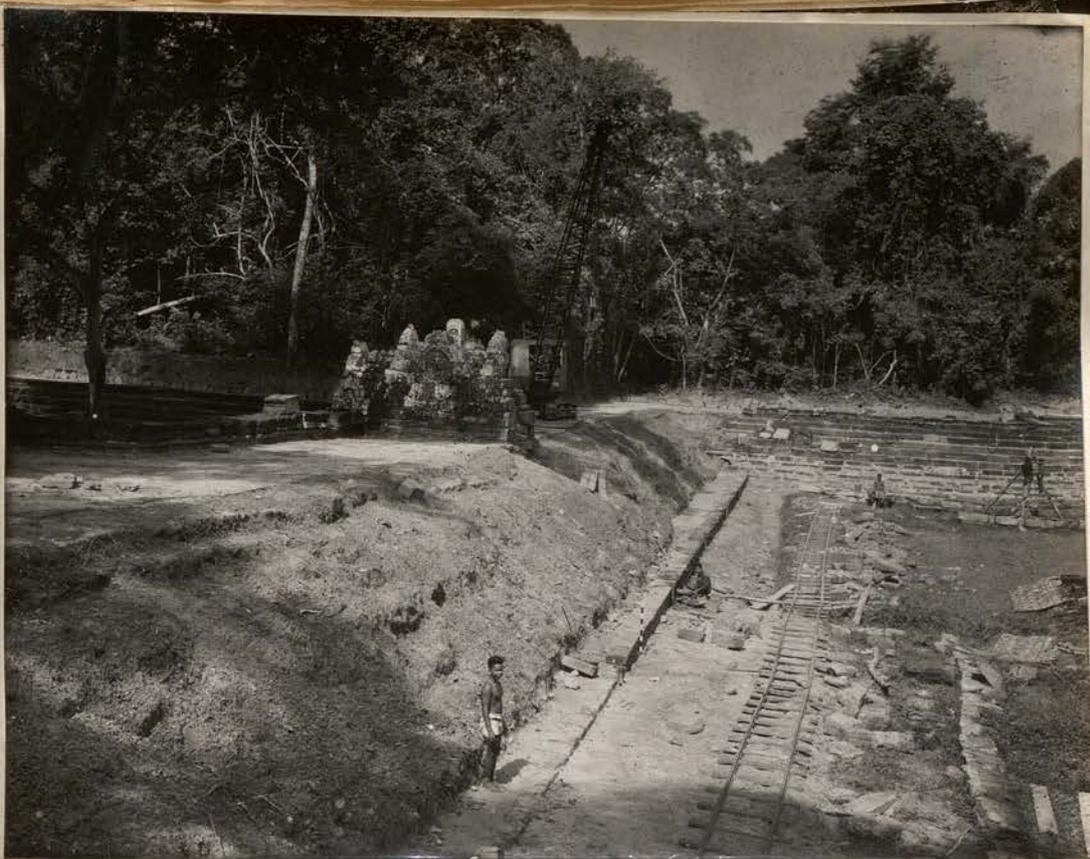
8383- août 58. Neak Peam. Bassin central. Côté Sud. Première  
arène de latérite sur la semelle de béton

Pendant le mois d'août, la semelle et les plots ont été coulés, une assise de latérite, servant à rattraper le niveau de base, a été retaillée et les premiers gradins de grès remis en place. Photo n° 8383.

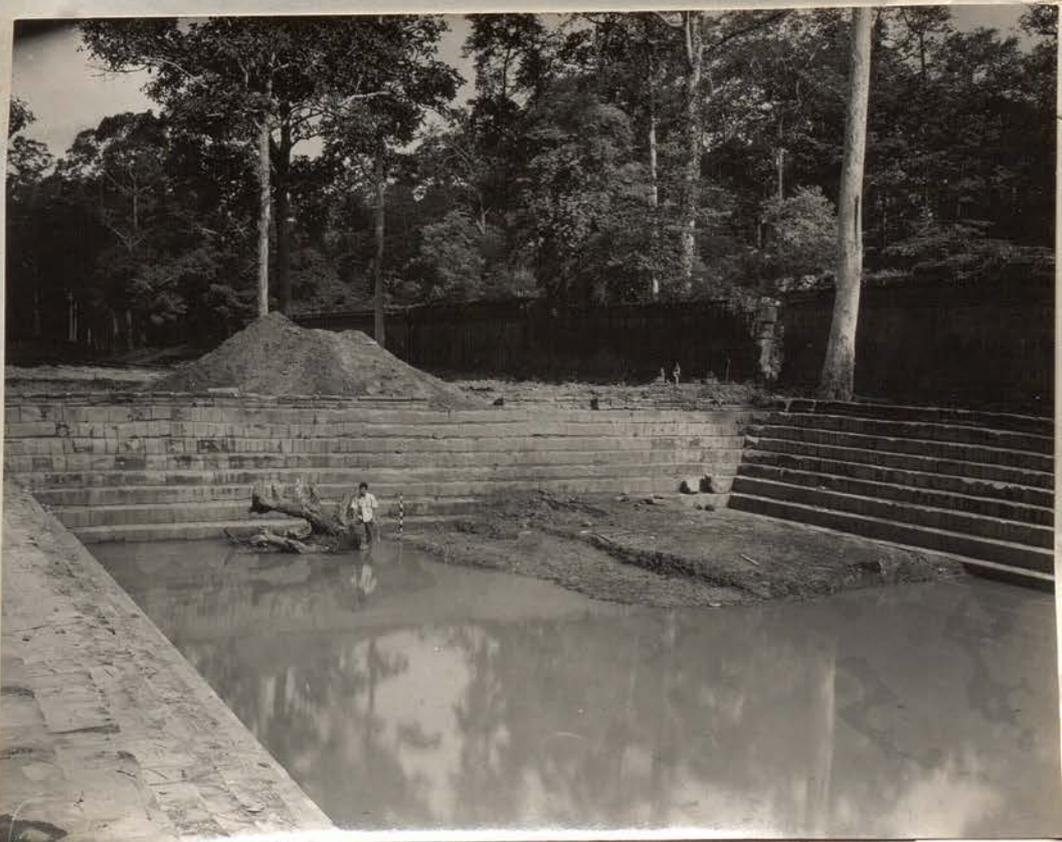
8384. juin 58. Palais Royal. Bassin Est. dégagement de l'angle  
N. W.

Une équipe libre a été employée au dégagement des terres qui restaient encore sur le côté Est du bassin. Les eaux nous ont obligés d'arrêter les travaux, alors qu'une mince couche de terre restait encore à évacuer. Photo n° 8384 prise fin juin.
