- ECOLE FRANCAISE D'EXTREME-ORIENT -
- Conservation du Groupe d'Angkor -

- RAPPORT SUR LES TRAVAUX EXECUTES DANS LE GROUPE D'ANGKOR
PENDANT LE MOIS DE SEPTEMBRE 1941. -

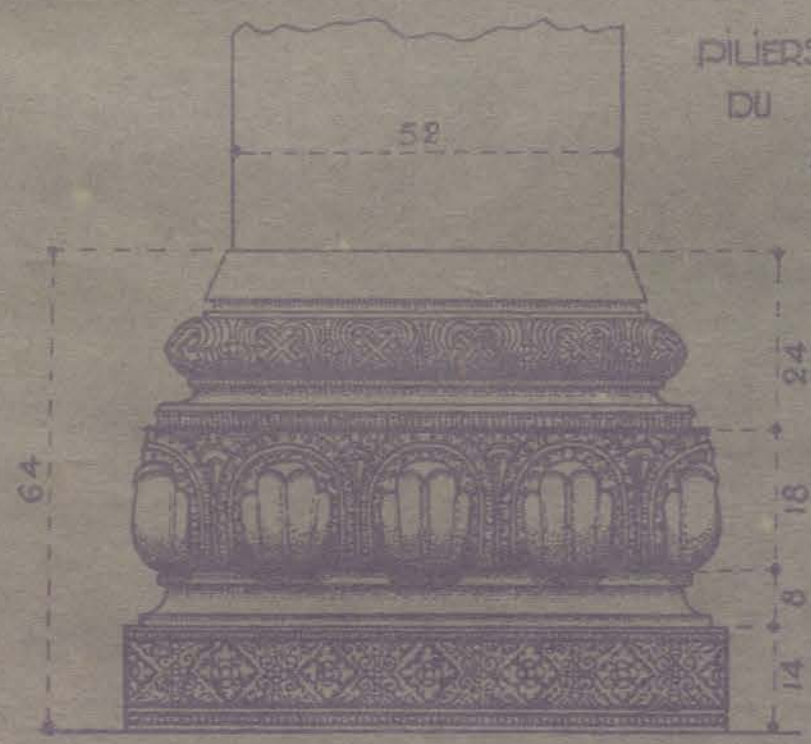
PILIERS DU PORCHE E.
DU GOPURA 2. O.
Echelle 0.^m10 P. M.

Nous avons pu terminer la face orientale du gopura 2.0. dans la
