CONSERVATION
D' ANGKOR

TRAVAUX DE L' ANNEE
1965

B. P. GROSLIER

BAPHUON

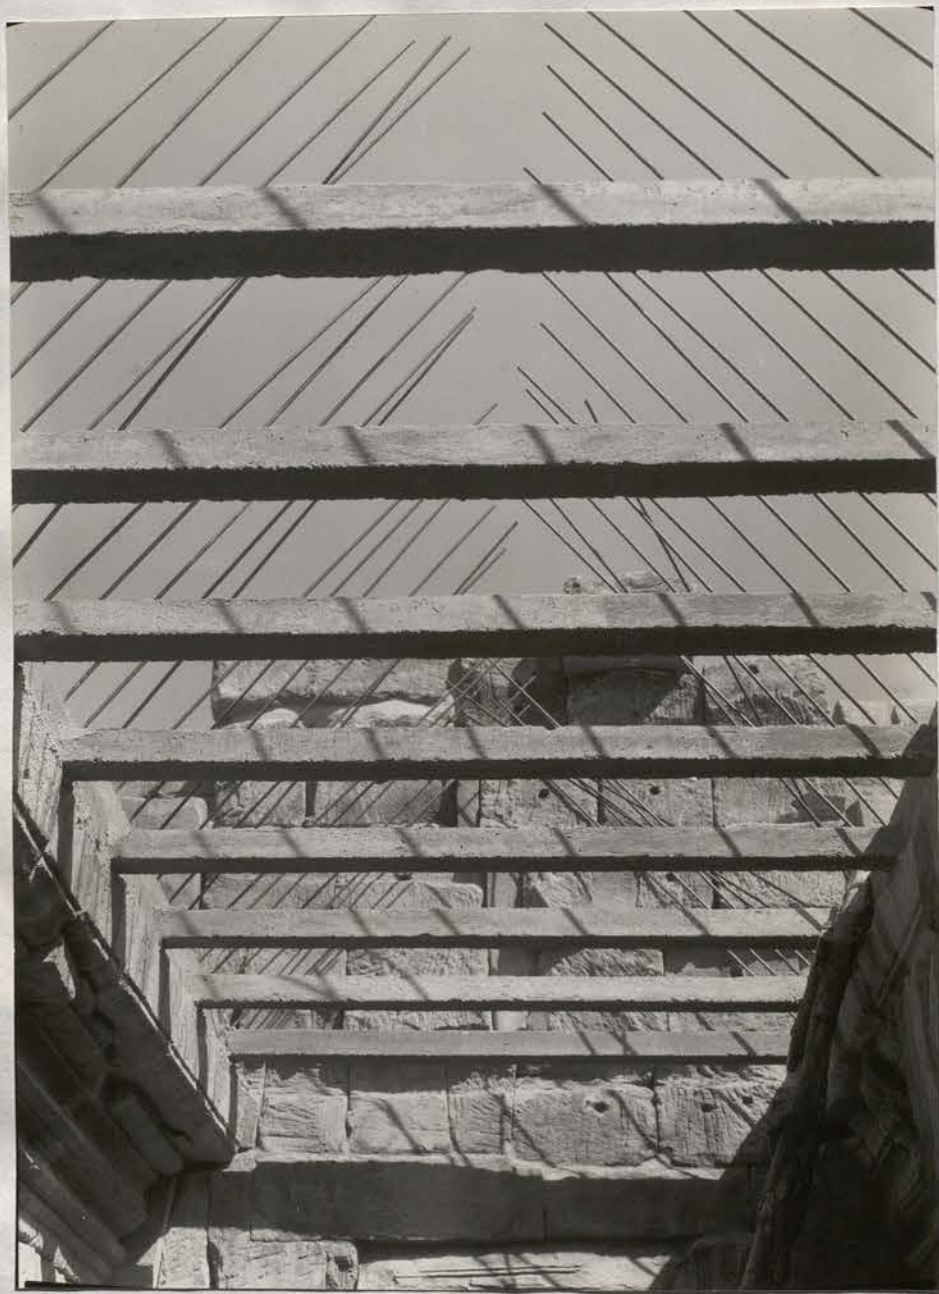
Baphuon - Premier Etage. Pavillon axial Est. Aile Sud.
Vue vers Nord. Solives du plafond coullées
20 janvier 1966 (Ph.13x18 n°10.209)

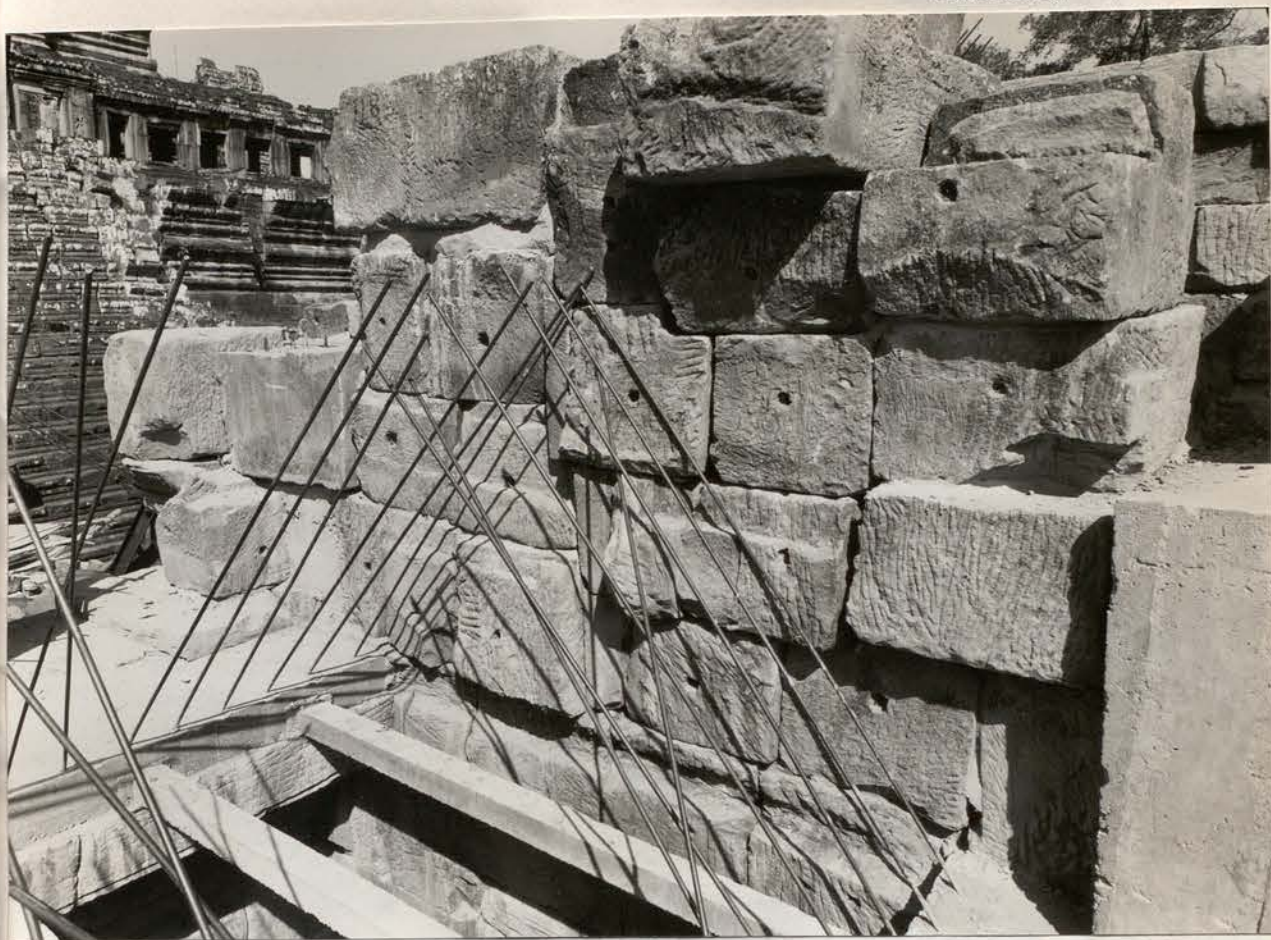
A- Baphuon - Premier Etage. Pavillon axial Est. Aile Sud.
Raccord avec le pavillon central. Dispositif pour le
faux-plafond et la contre-voûte. 20/1/66 (Ph. 13x18 n°10.206)

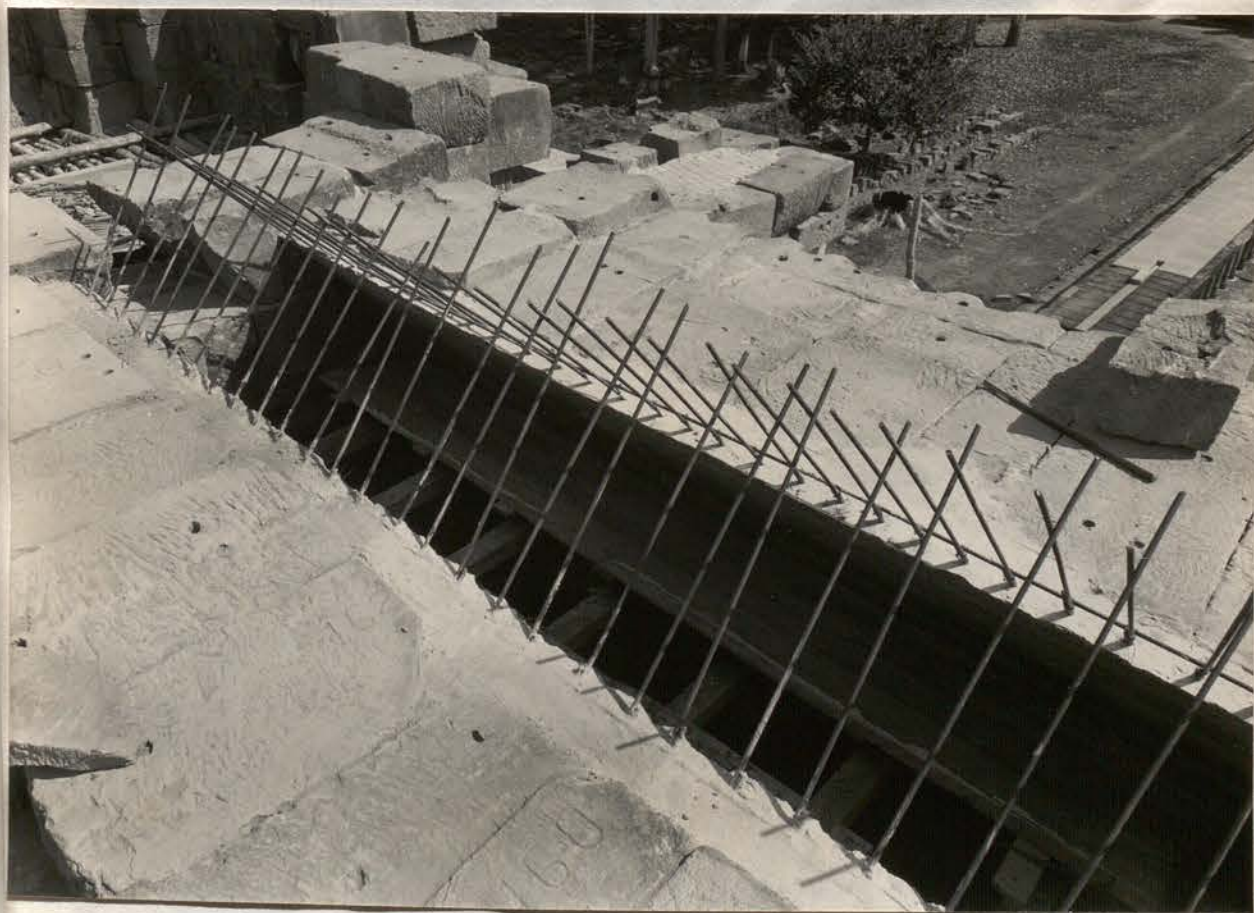
B- Aile Sud. Vue vers Nord-Est. Coulage de la contre-voûte.
20 janvier 1966 (Ph. 13x18 n°10.207)

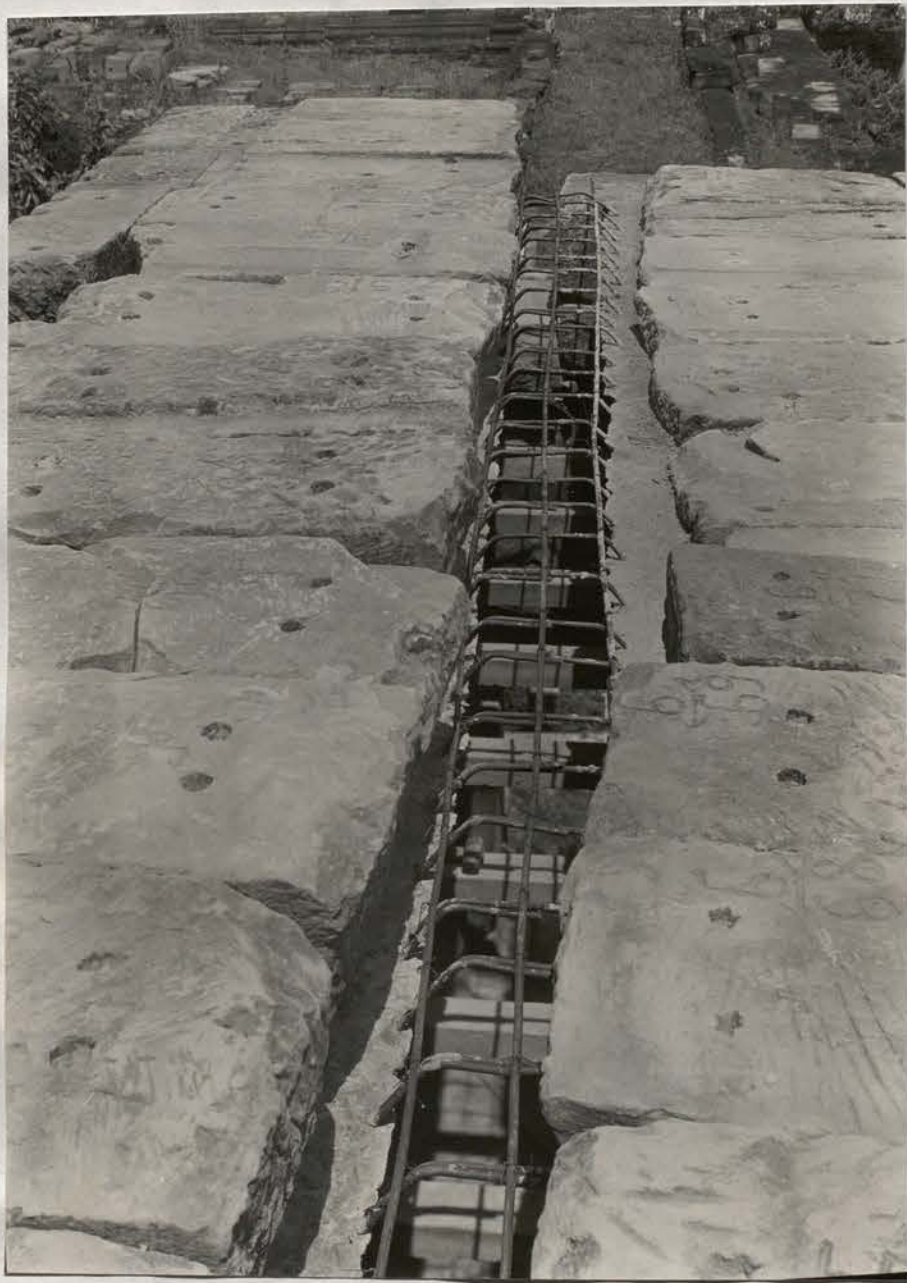
Baphuon - Premier Etage. Pavillon axial Est. Aile basse Nord.
Vue vers Nord. Ferrailage de la faîtière de la
contre-voute.- 13 Octobre 1965 (Ph.13x18 n°10.194).

La dépose intégrale s'est poursuivie à un rythme accéléré. Au fur et à mesure qu'elle s'effectuait, un batardou élevé avec les débris de sable avait pour but de protéger la base des infiltrations, et une couverture en grillage protégeait les crasses de ramener le travail à son terme. Grâce à ces précautions le travail s'est poursuivi sans interruption par la suite des pluies (Ph. I3 x I8 n° IO.192 à IO.195) (Pl. I5,A).

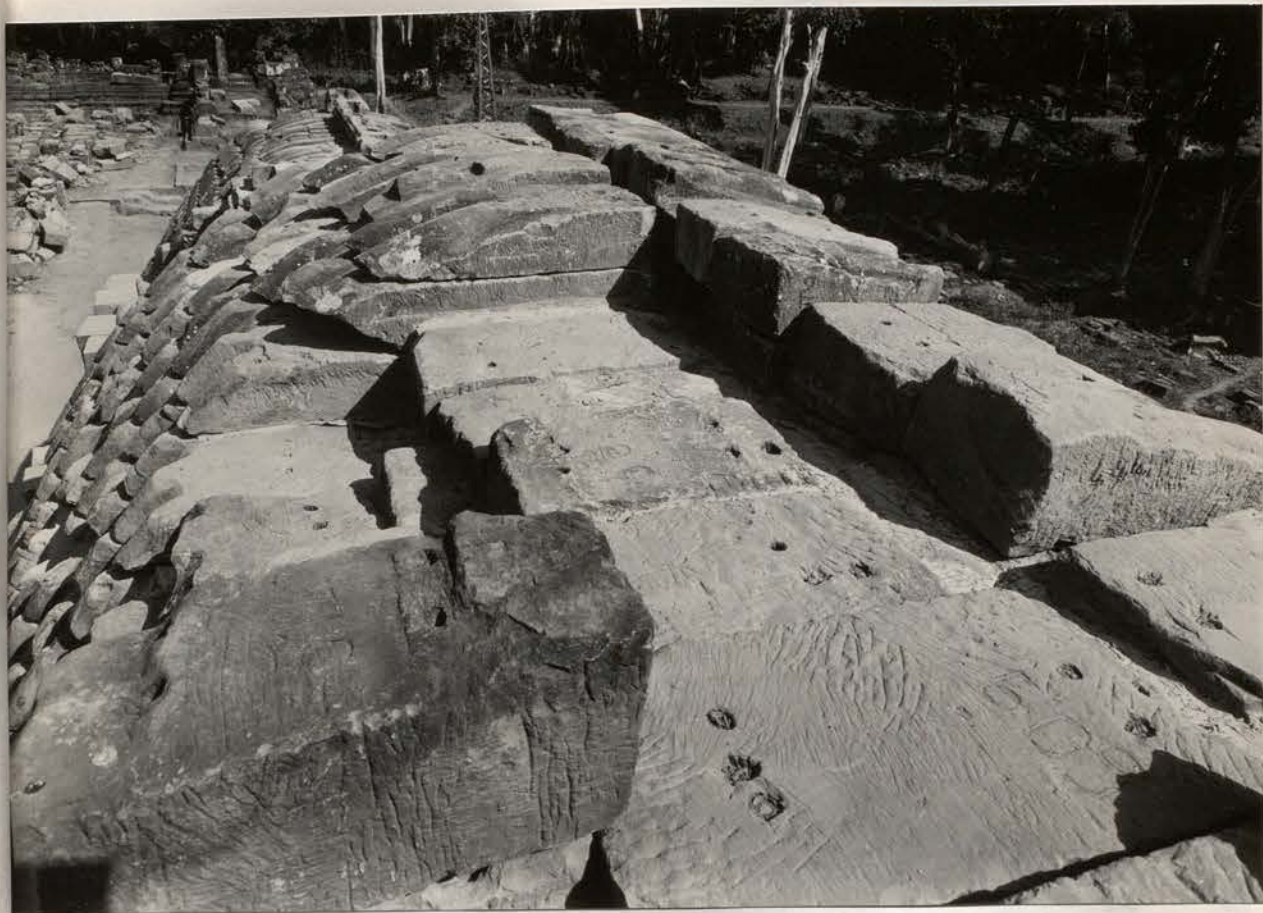
A - Baphuon. Premier Etage. Pavillon axial Est. Ailes Nord.
Vue vers Nord. Pose des assises terminales sur la faitière
de contre-voûte. - 20 janvier 1966 (Ph. 13 x 18 n° 10.204)

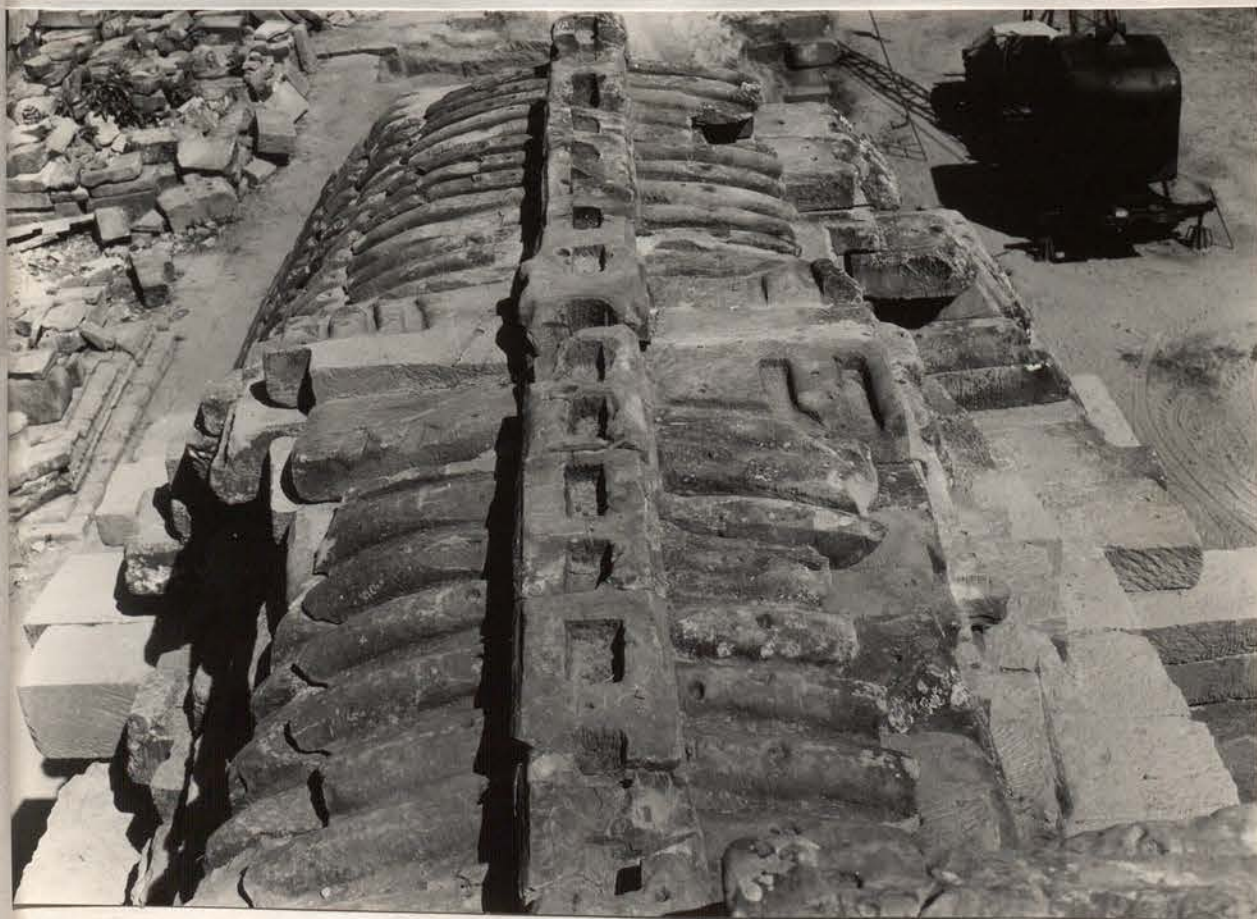
B - Baphuon. Premier Etage. Pavillon axial Est. Ailes Nord.
Vue vers Nord. Pose des pierres d'embase des épis de crêtes.
20 janvier 1966 (Ph.13x18 n°10.205)

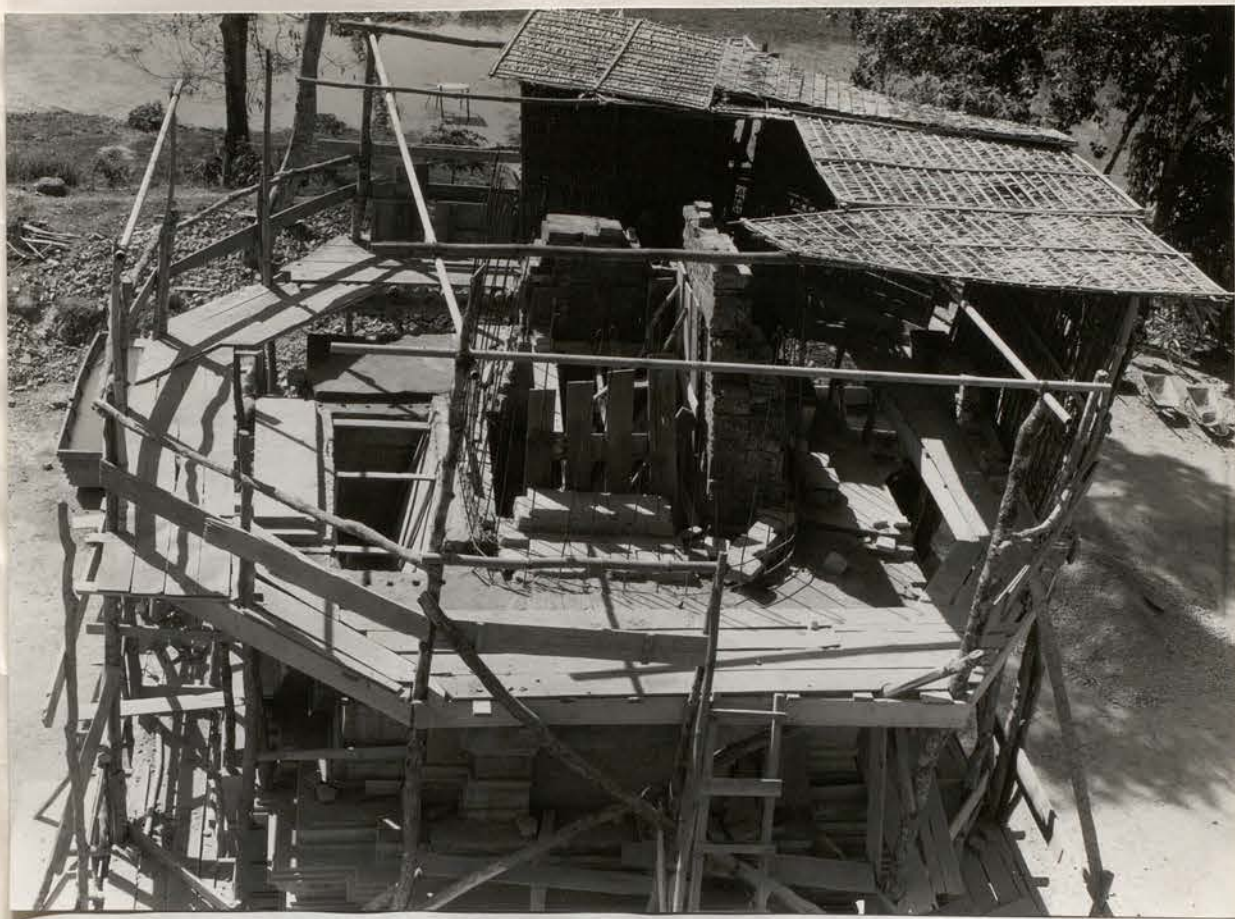
A- Kravan. Tour extrême Sud. 2^e faux étage vu vers Sud. Frette de base du ferrailage coulée avec vide d'allège au-dessus du linteau Est. - 27 janvier 1965 (Ph.13 x 18 n° 10.099).

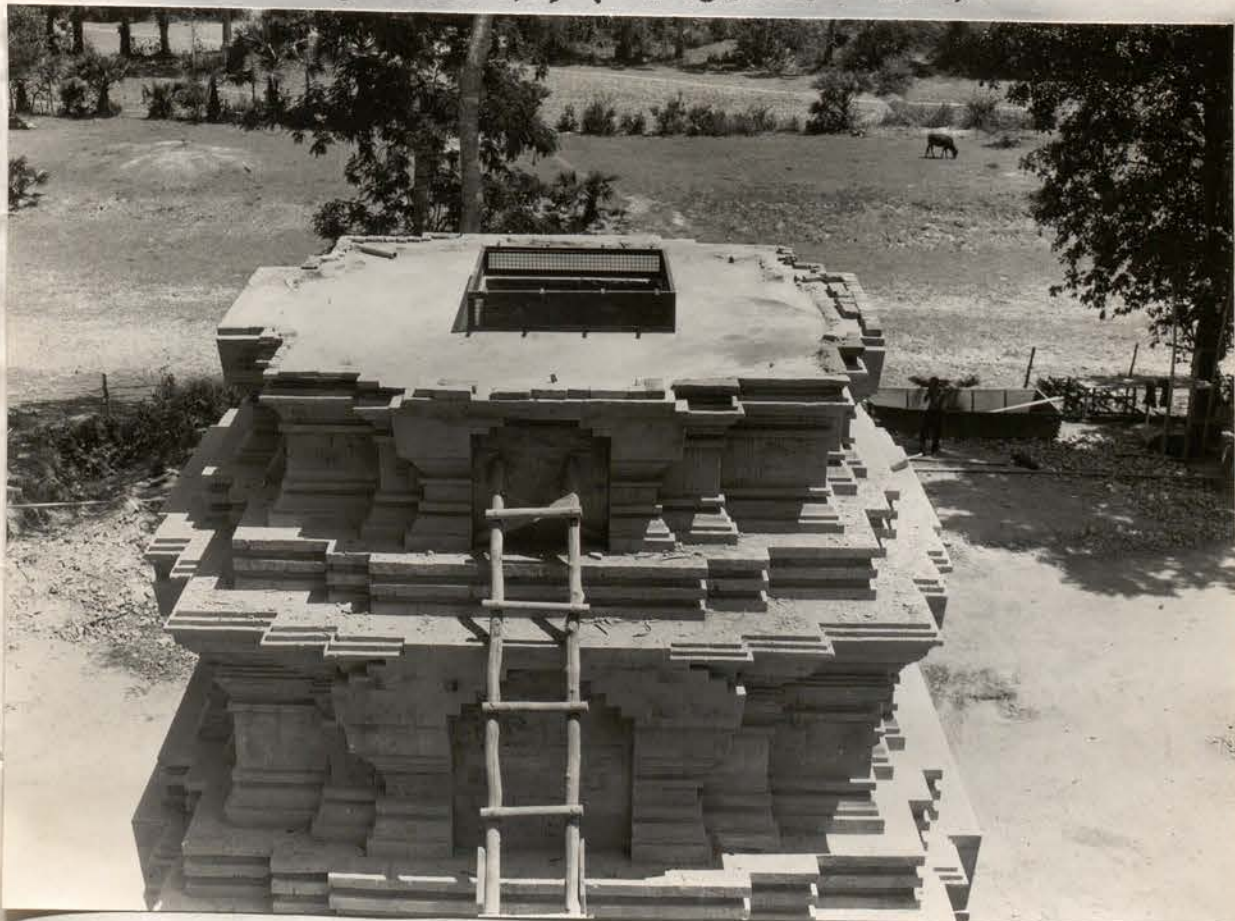
B- Kravan. Tour extrême Sud. 2^e faux étage, face Nord vue vers Sud. Reconstruction terminée, montage du lanterneau et aménagement des chapes d'étanchéité.
23 Avril 1965 (Ph.13x18 n°10.126)

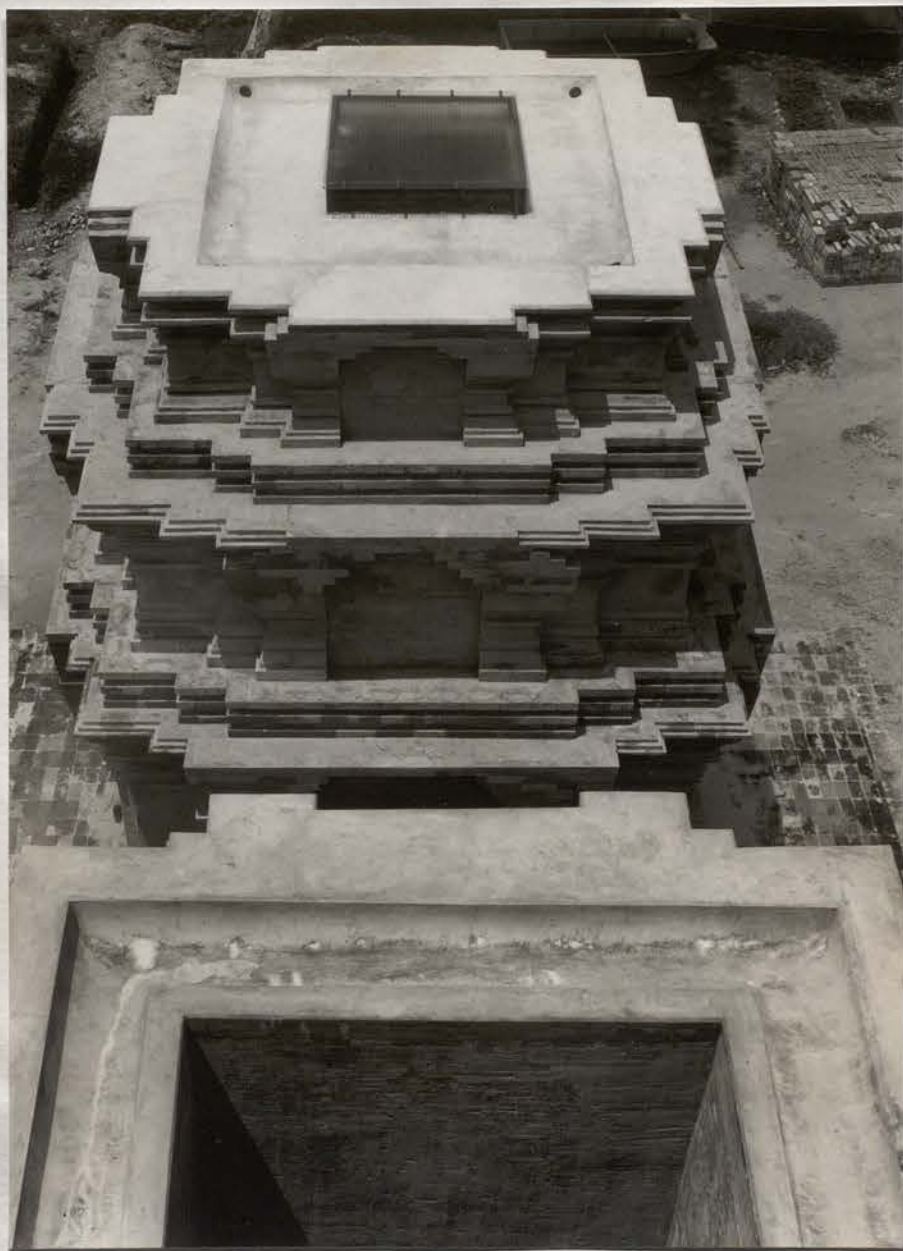
Kravan. Tour extrême Sud; face Nord vue vers Sud.
Reconstruction terminée.
16 juillet 1965 (Ph. 13x18 n°10.178)

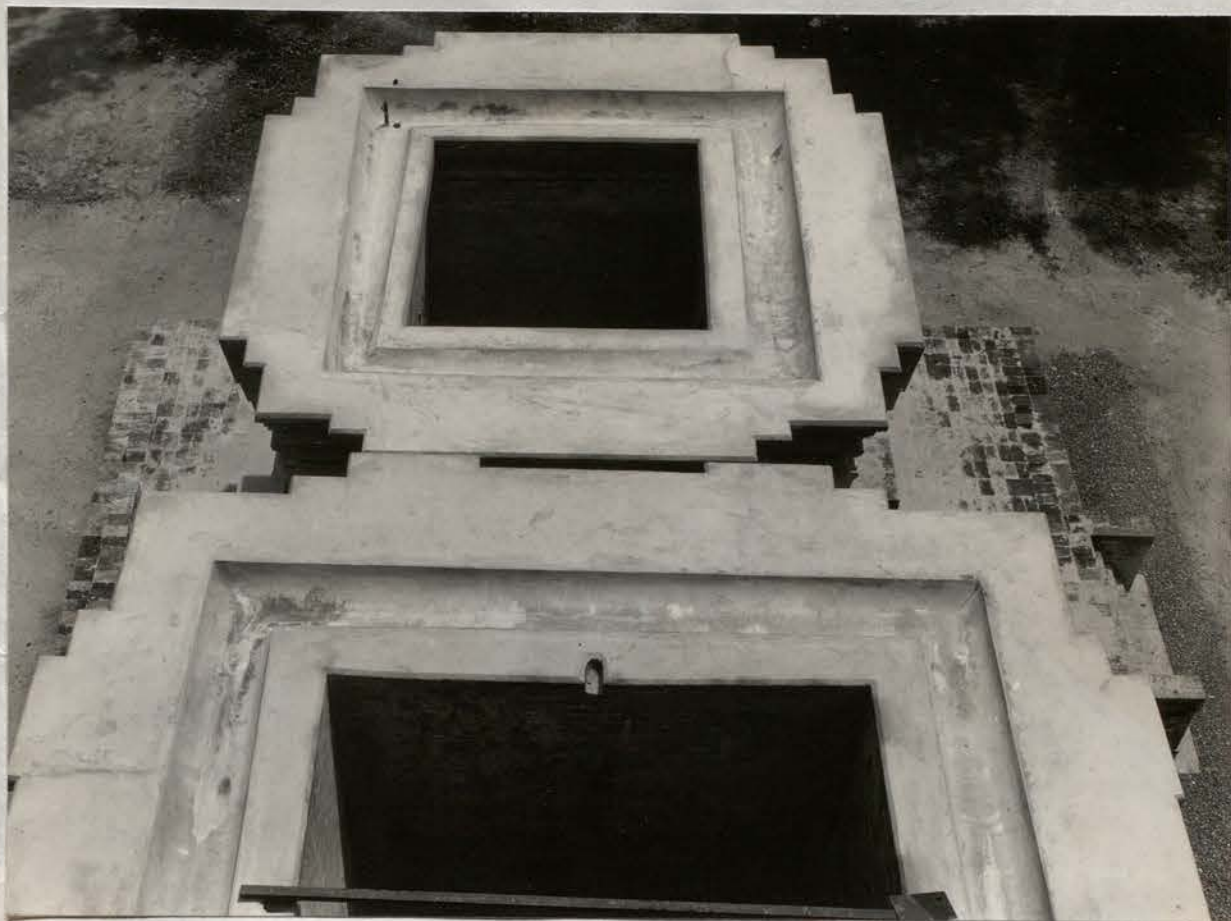
A- Kravan. Tours médiane et extrême Nord, vues vers Nord. Chape d'étanchéité et forme de collecte des eaux. 16 Juillet 1965 (Ph.13 x 18 n° 10.177).

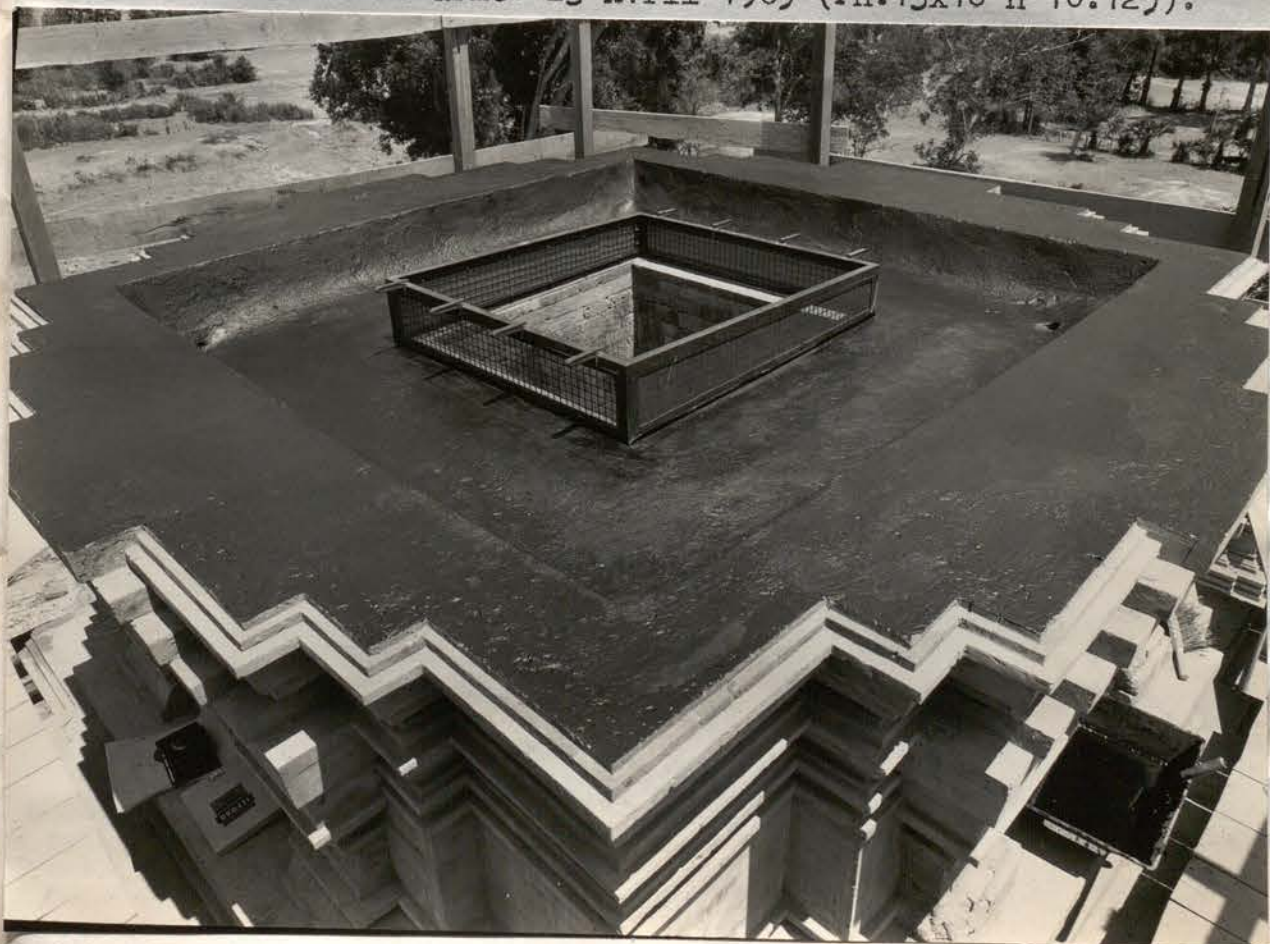
B- Kravan. Tour centrale. Sommet du 4^e faux étage; chape d'étanchéité au flintcote, déversoirs d'angle, lanterneau grillagé et accrochage de la dalle de verre armé. 23 Avril 1965 (Ph.13x18 n°10.125).

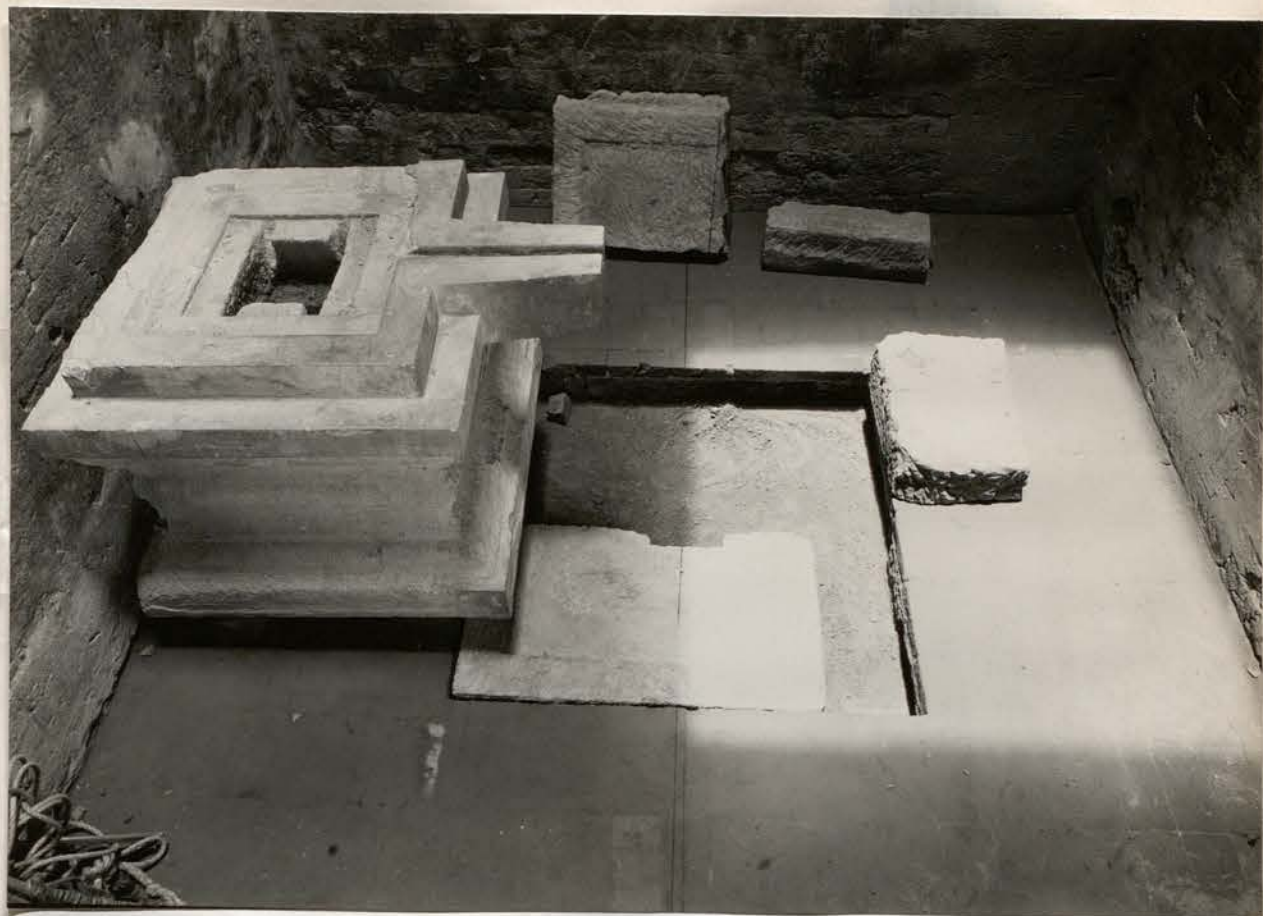
A- Kravan. Tour-sanctuaire extrême Sud, intérieur vu vers Ouest. Reprise du socle. 10 Avril 1965 (Ph.13x18 n°10.124)

Nous avons finalement parachevé la reprise de l'intérieure des tours centrale et extrême Sud. Dans la première, on a monté un échafaudage pour en établir la coupe, supprimer les dernières traces de termitière, reprendre brique à brique et rigoureusement selon l'appareil original chaque fissure au point faible, à l'exclusion bien entendu de tout élément sculpté. On a, également, photographié à la lumière artificielle, et dans tous leurs détails, les reliefs (ph. I3 x I8 n° IOI79 à IOI85). Il restera à replacer le socle du linga.

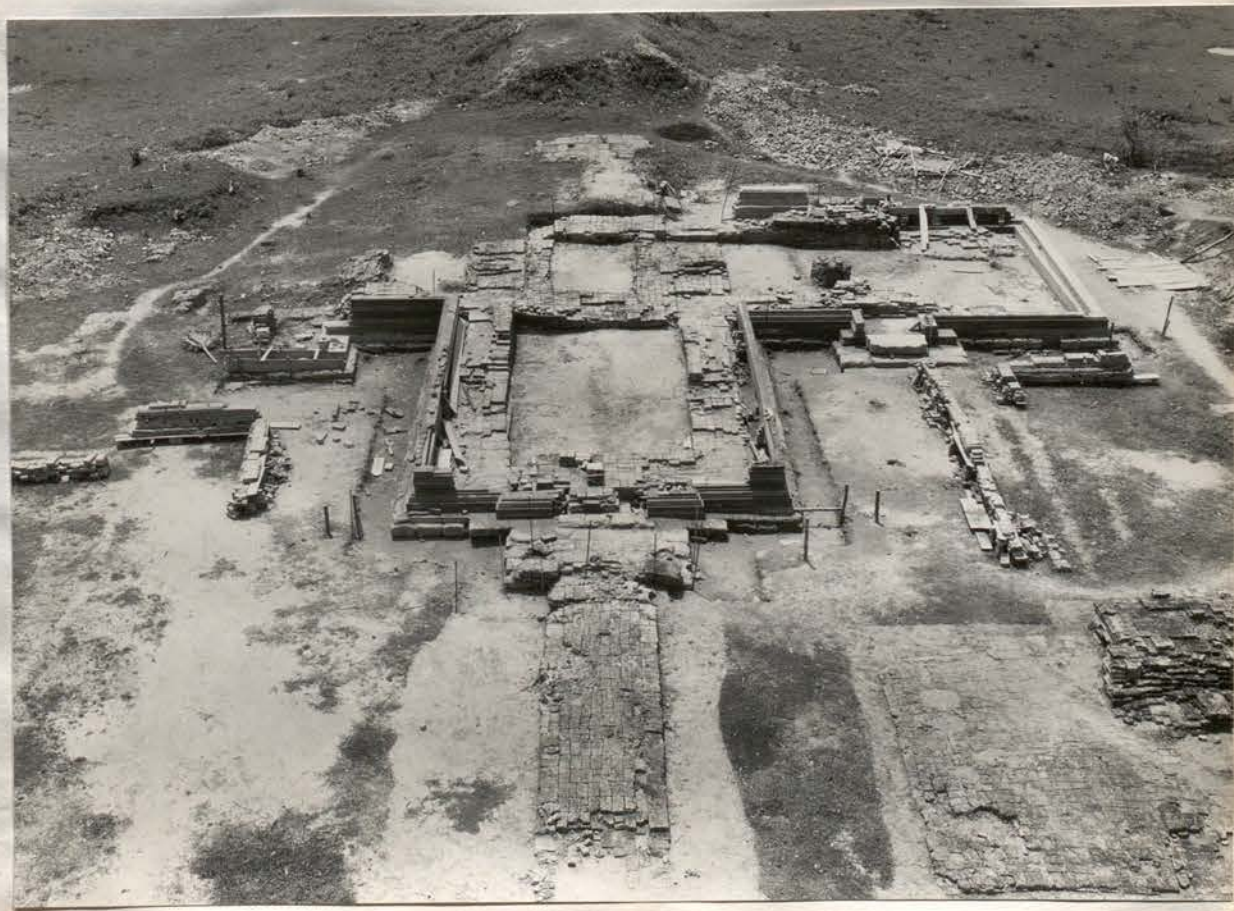
B- Kravan. Pavillon d'entrée oriental, vu vers Est.
Reconstruction des ailes Ouest et Sud.
16 Juillet 1965 (Ph.13 x 18 n° 10.176)

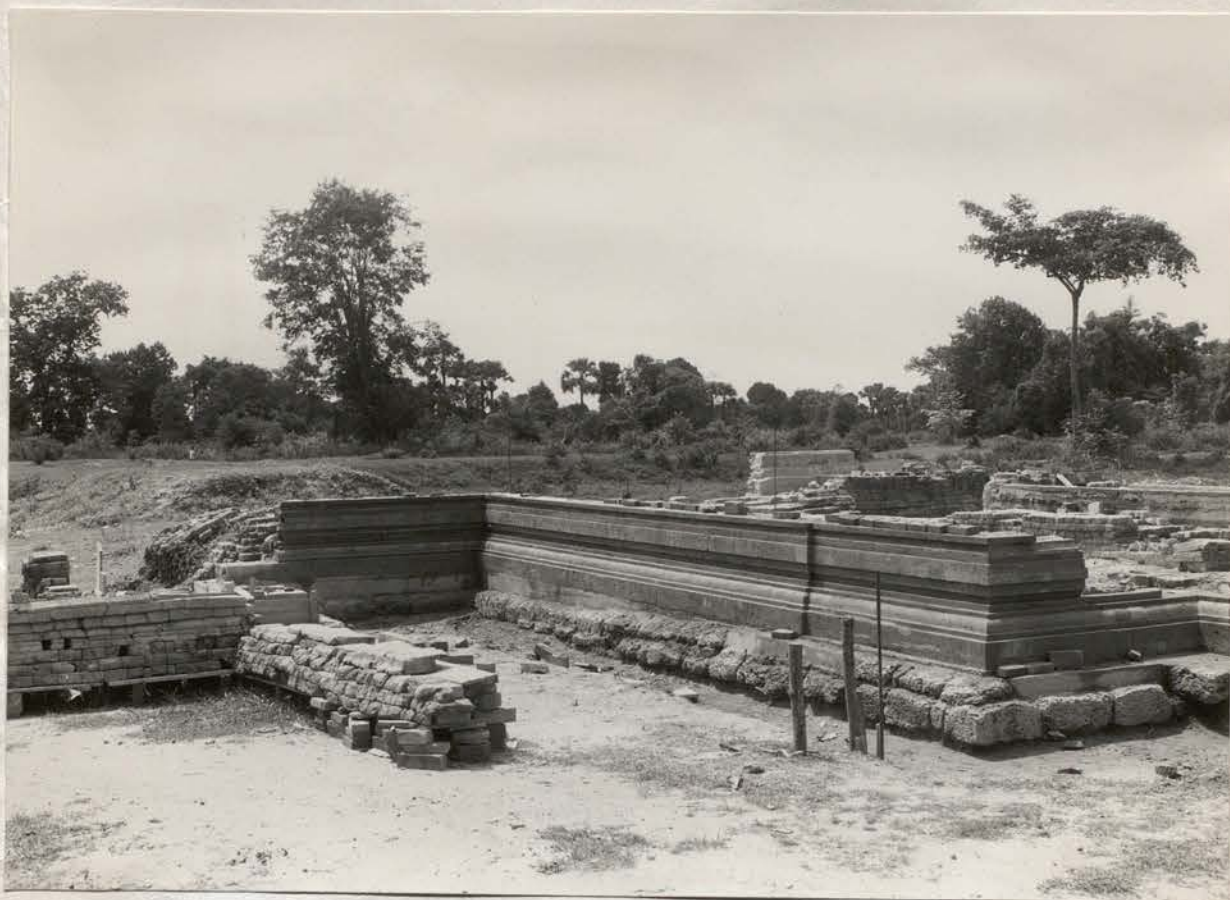
A- Kravan. Pavillon d'entrée oriental. Angle Nord-Ouest vu vers Sud-Est. Remontage. 16 Juillet 1965 (Ph.13x18 n°10.174)

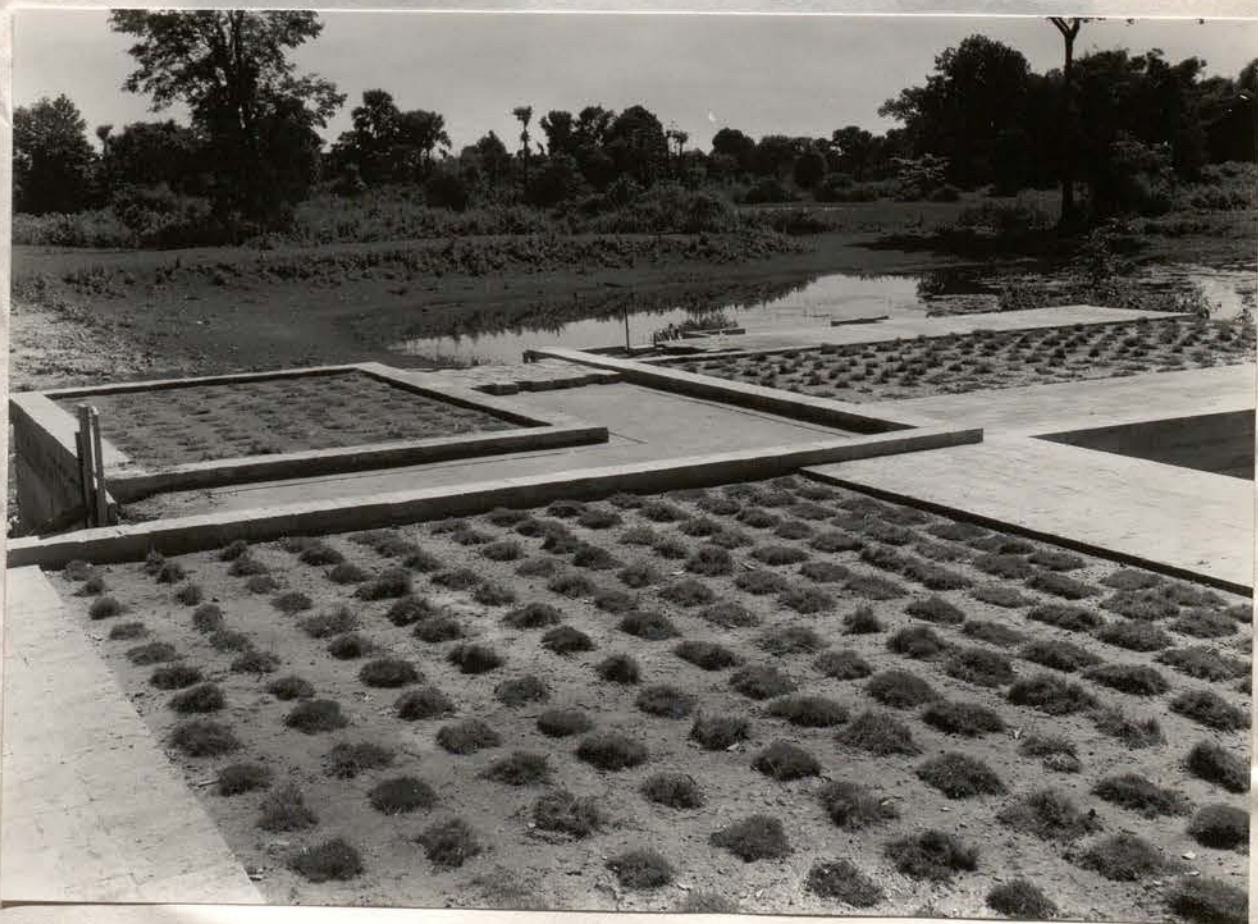
B- Kravan. Pavillon d'entrée oriental. Angle Sud-Ouest vu vers Sud-Est. 12 Novembre 1965 (Ph.13x18 n°10.199).

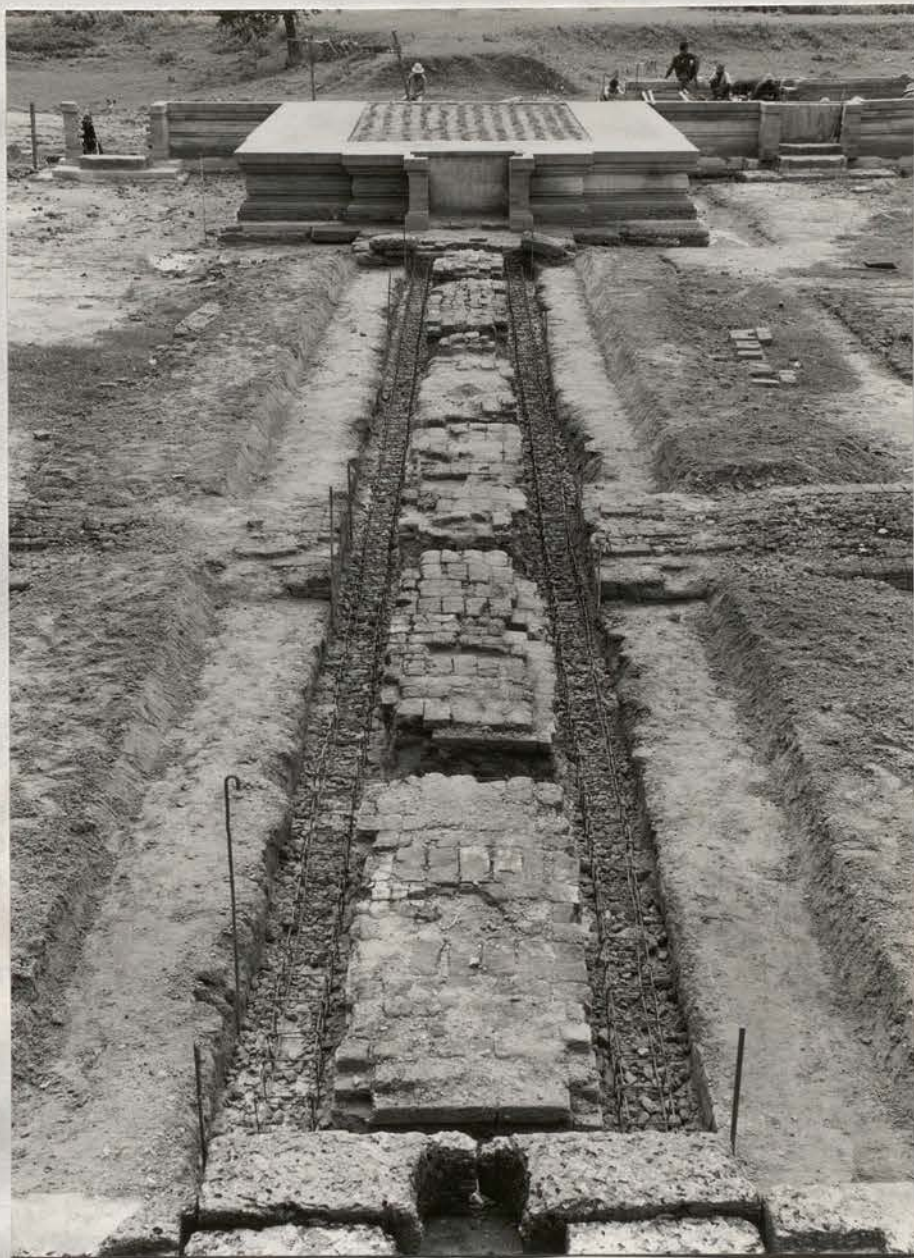
Kravan. Allée entre la tour centrale et le pavillon Est.
Ferrailage des fondations, vue vers l'Est.
13 Octobre 1965 (Ph. 13 x 18 n° 10.192).

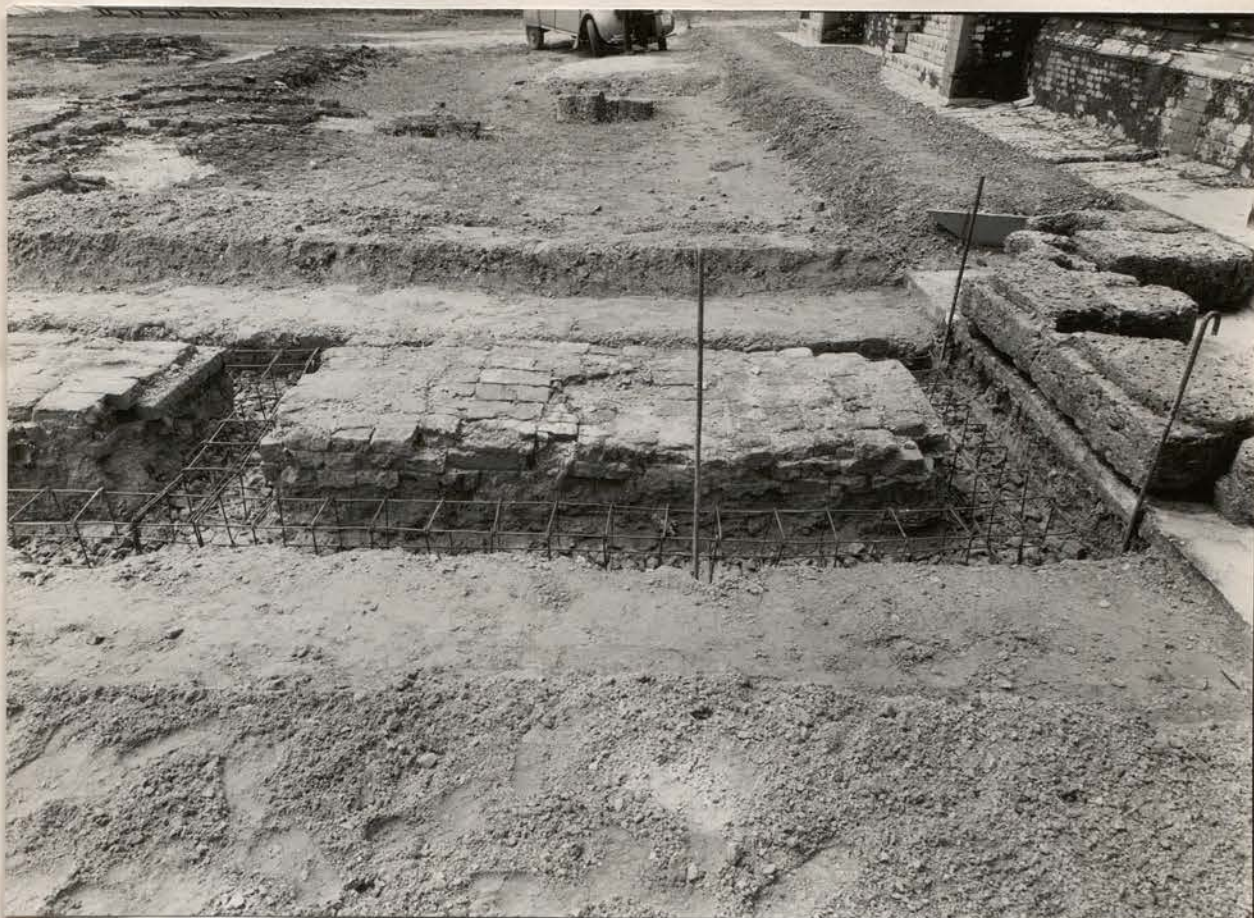
A- Kravan. Allée entre la tour centrale et le pavillon Est.
Départ des fondations à l'arase de l'escalier axial du
soubassement des tours-sanctuaires. Vue vers Sud.
21 Septembre 1965 (Ph. 13x18 n°10.191)

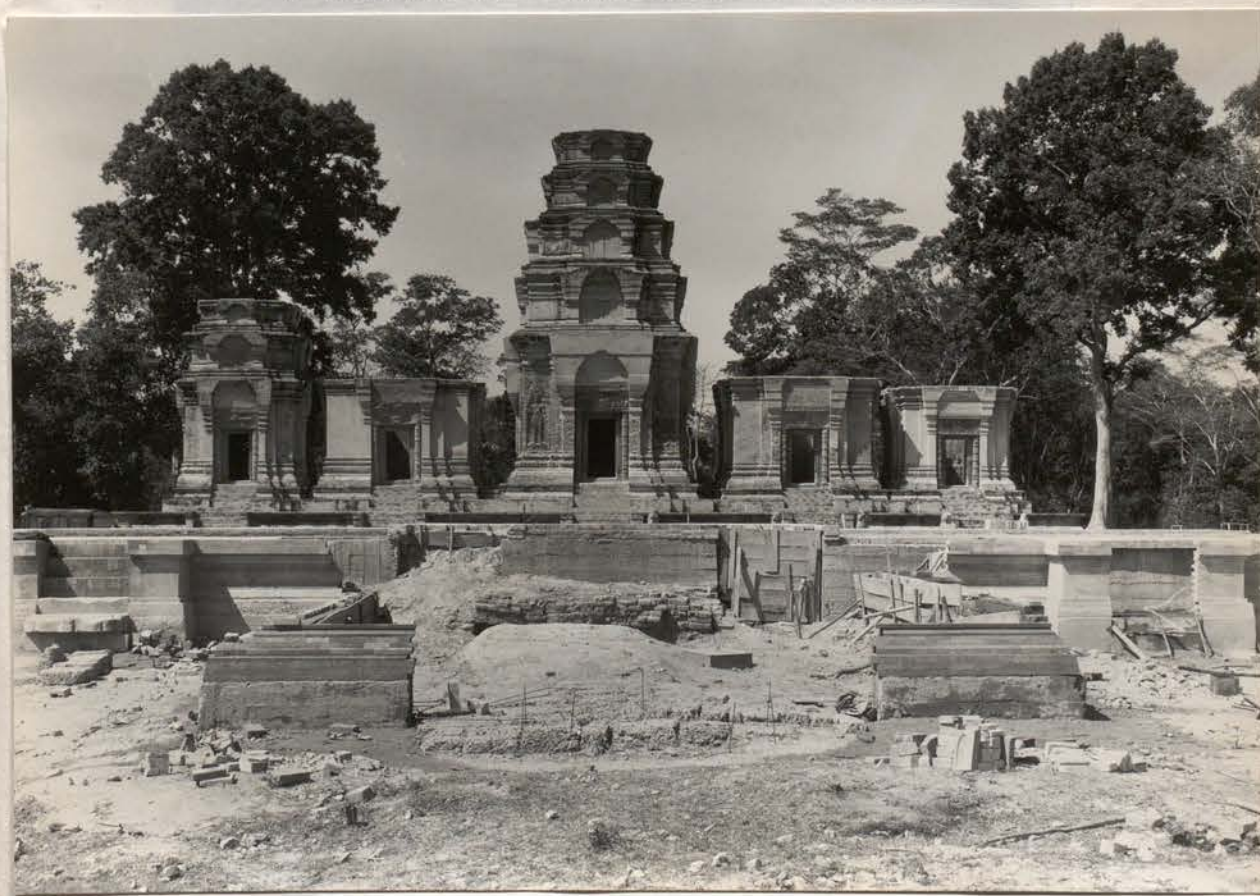
B- Kravan. Tours sanctuaires, front Est.
26 janvier 1966 (Ph. 13x18 n°10.220)

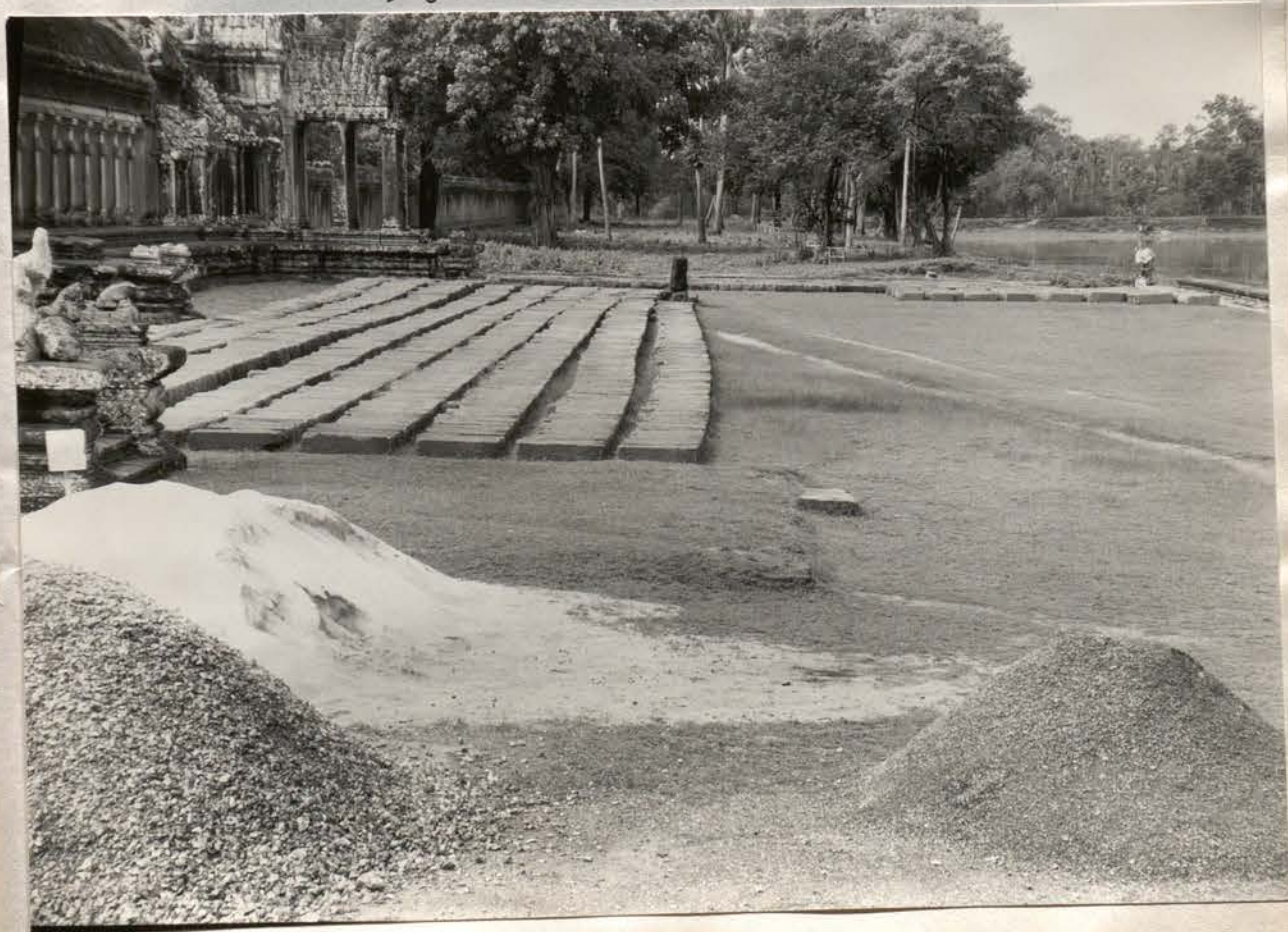
A- Angkor Vat. Chaussée Ouest. Section Est. Moitié Sud. Vue vers Nord-Ouest. dépose. batardeau et toiture de protection. 8 juin 1965 (Ph. 13x18 n°10.154)

La dépose intégrale s'est poursuivie à un rythme, accéléré. Au fur et à mesure qu'elle s'effectuait, un batardeau élevé avec les déblais de sable venait protéger la base des infiltrations, et une couverture en paillotte empêchait les orages de raviner le remblai taillé à vif. Grâce à ces précautions le travail n'a nullement été interrompu par le début des pluies (ph. 13x18 n°10.152 à 10.154) (Pl. 18,A).
