CONSERVATION
D' ANGKOR

TRAVAUX DE L' ANNEE
1965

B. P. GROSLIER

BAPHUON

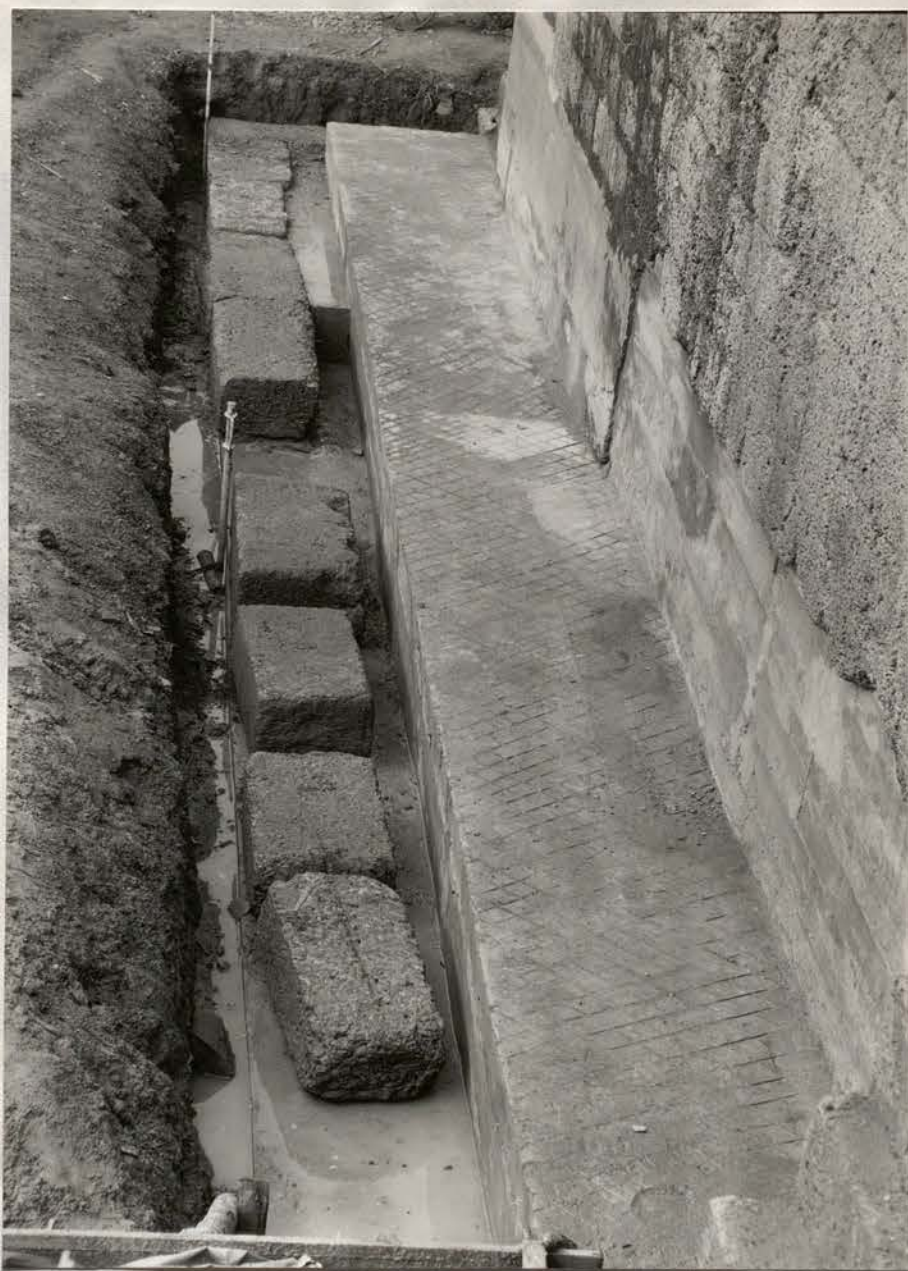
Angkor Vat. Chaussée Ouest. Perron médian Sud. Côté Est vu
vers Nord. Repose des marches en latérite sur
les fondations en B.A.
25 Juin 1965 (Ph. 13 x 18 n° 10.165)

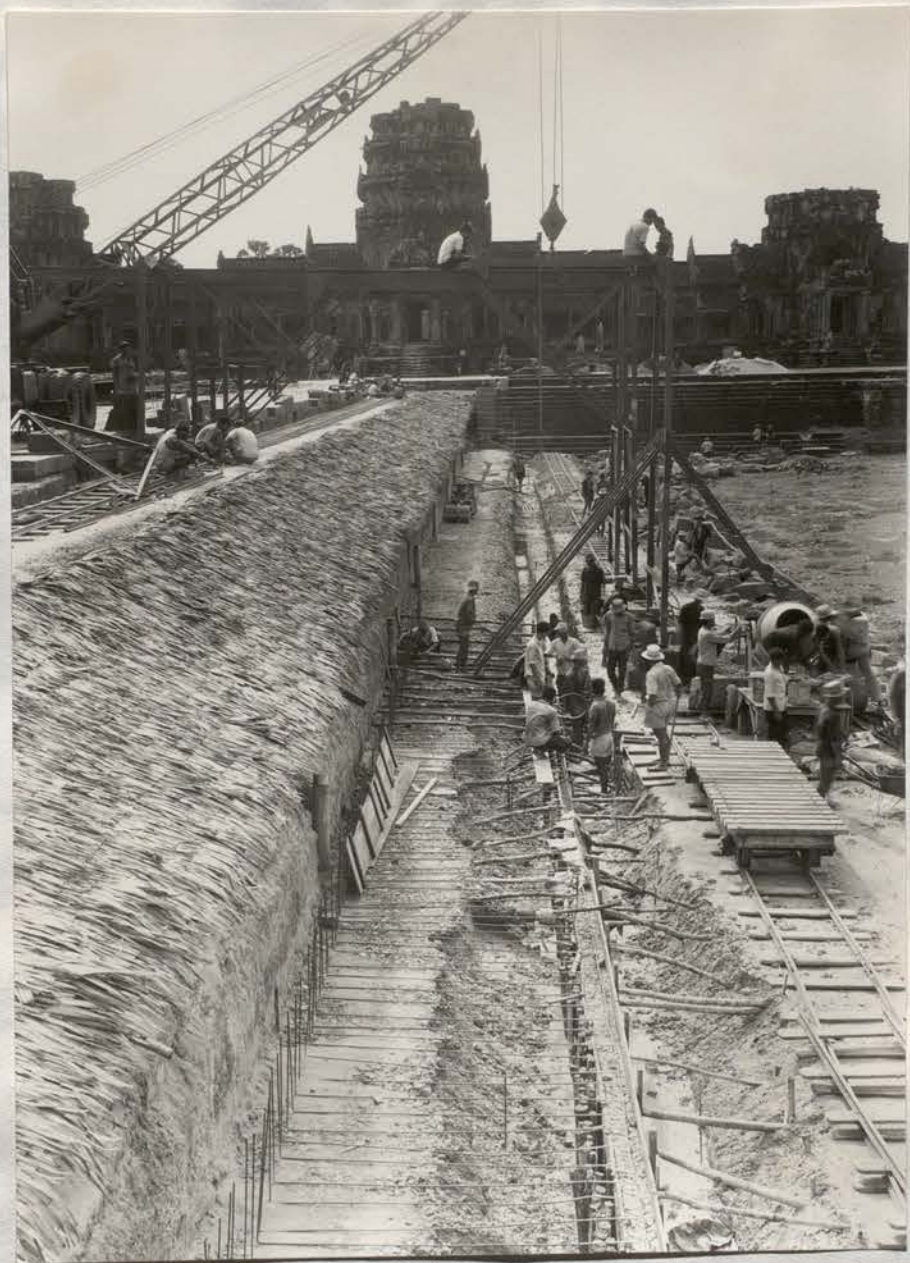
Angkor Vat : Chaussée Ouest. Section Est. Moitié Sud,
vue vers Est. Confection des fondations en B.A.
25 Juin 1965 (Ph. 13 x 18 n° 10.164)

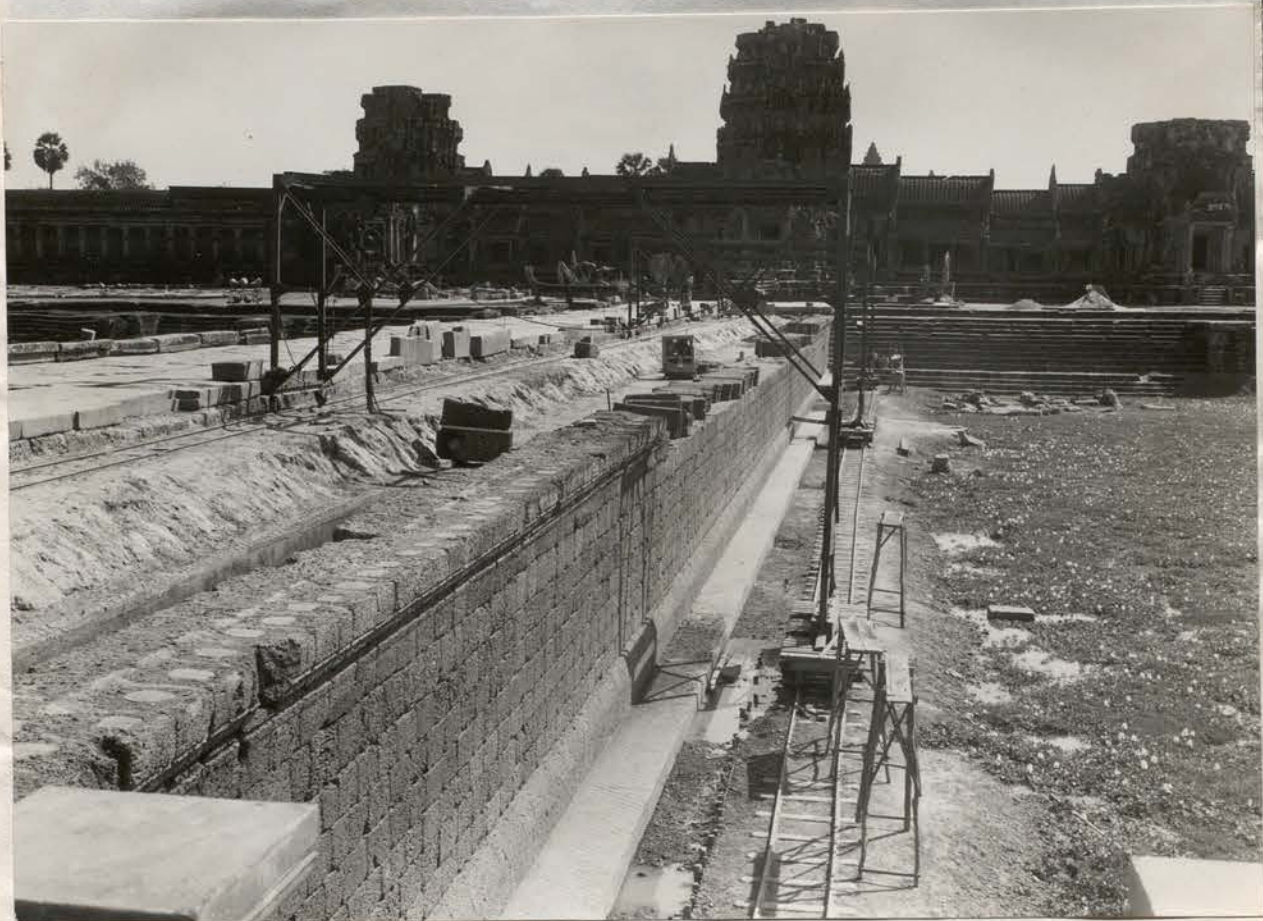
A- Angkor Vat. Chaussée Ouest. Section Est. Moitié Sud. Vue vers Est. Remontage du mur de soutènement. 26 janvier 1966 (Ph. 13 x 18 n° 10.210)

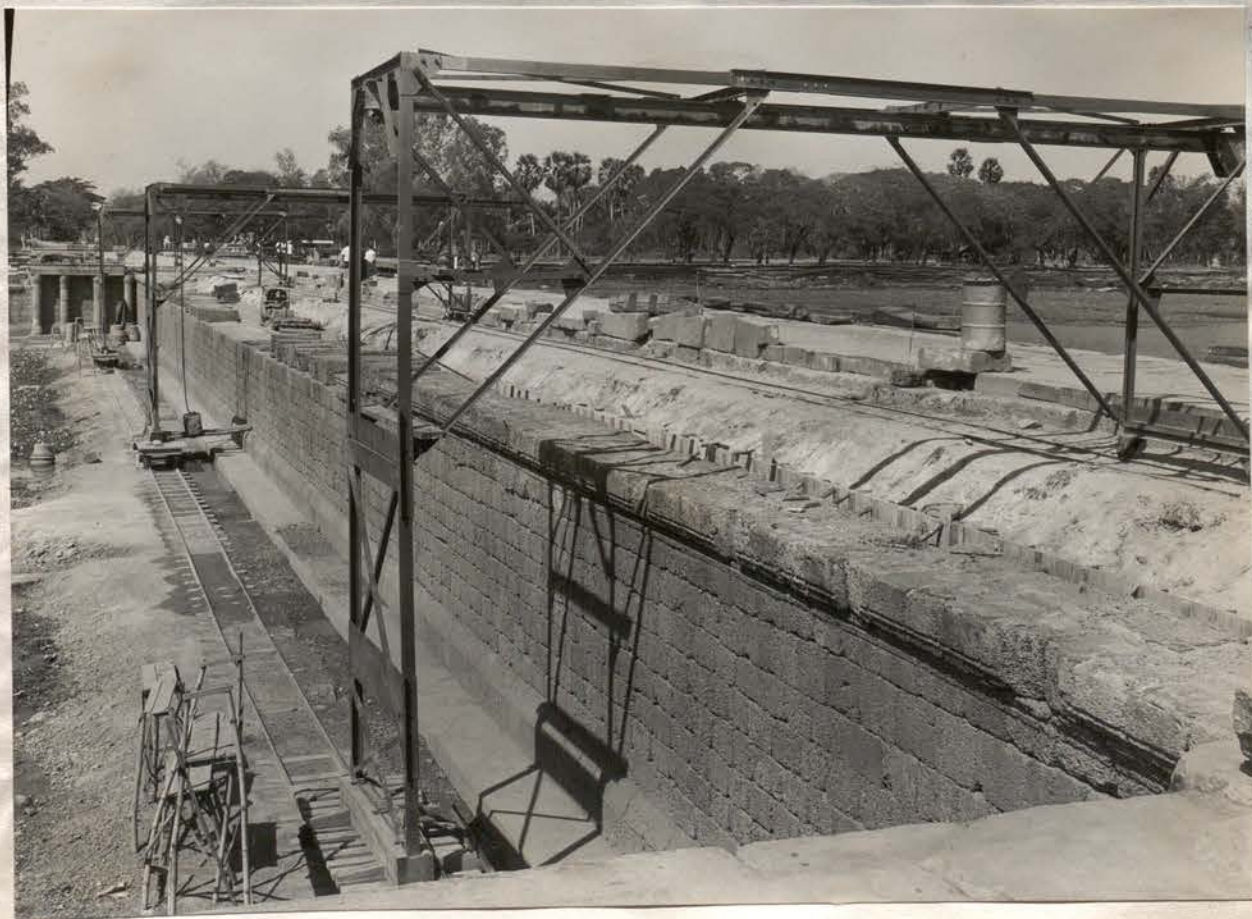
B- Angkor Vat. Chaussée Ouest. Section Est. Moitié Sud. Vue vers Ouest. Remontage du mur avec ponts roulants. 26 janvier 1966 (Ph. 13x18 n°10.211)

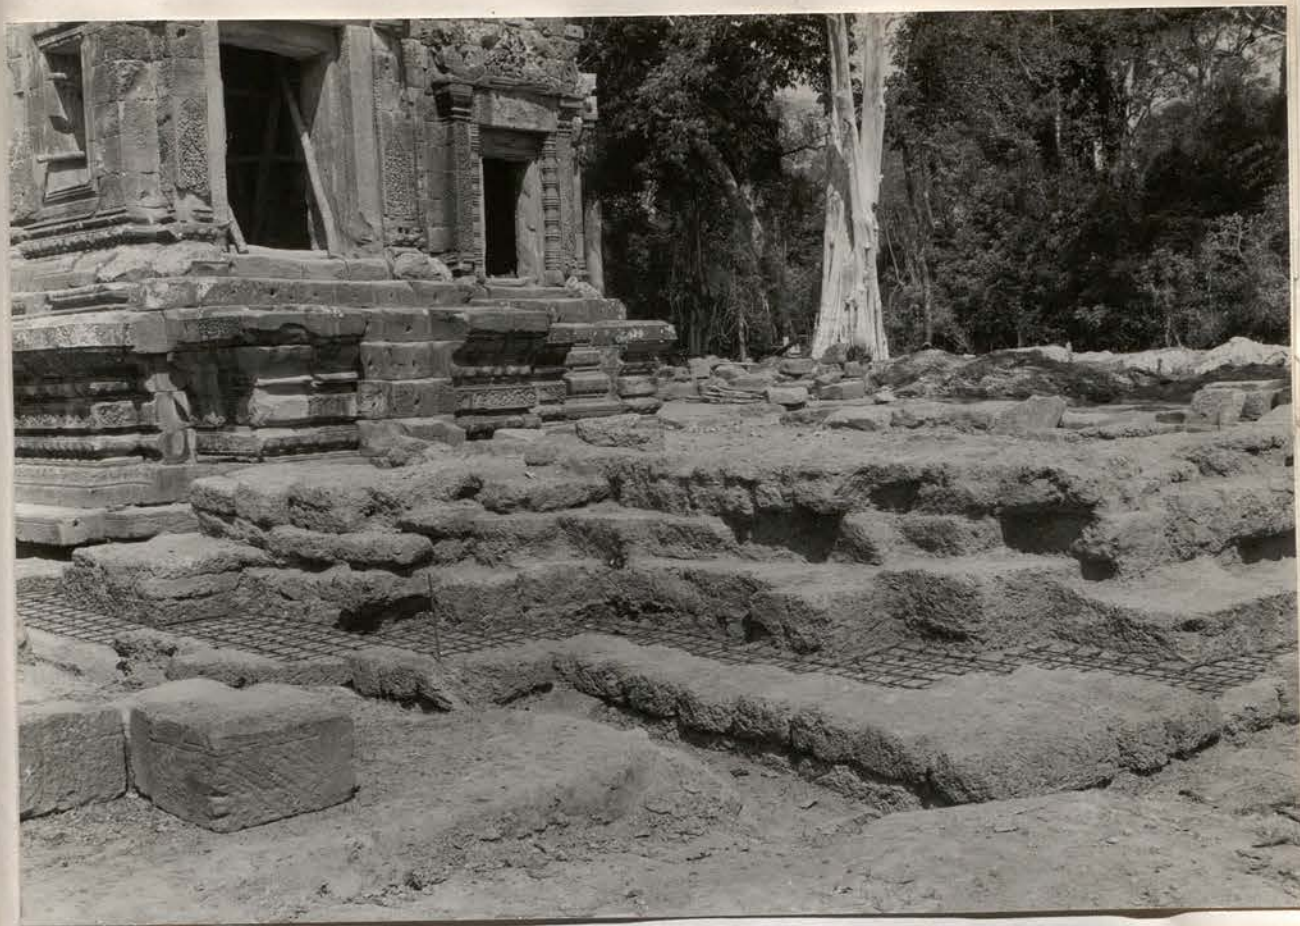
A- Thommanon. Terrasse Est vue vers Nord-Ouest. Ferrailage de la dalle de fondation encastree dans la laterite.
10 Mars 1965 (Ph. 13 x 18 n° 10.119)

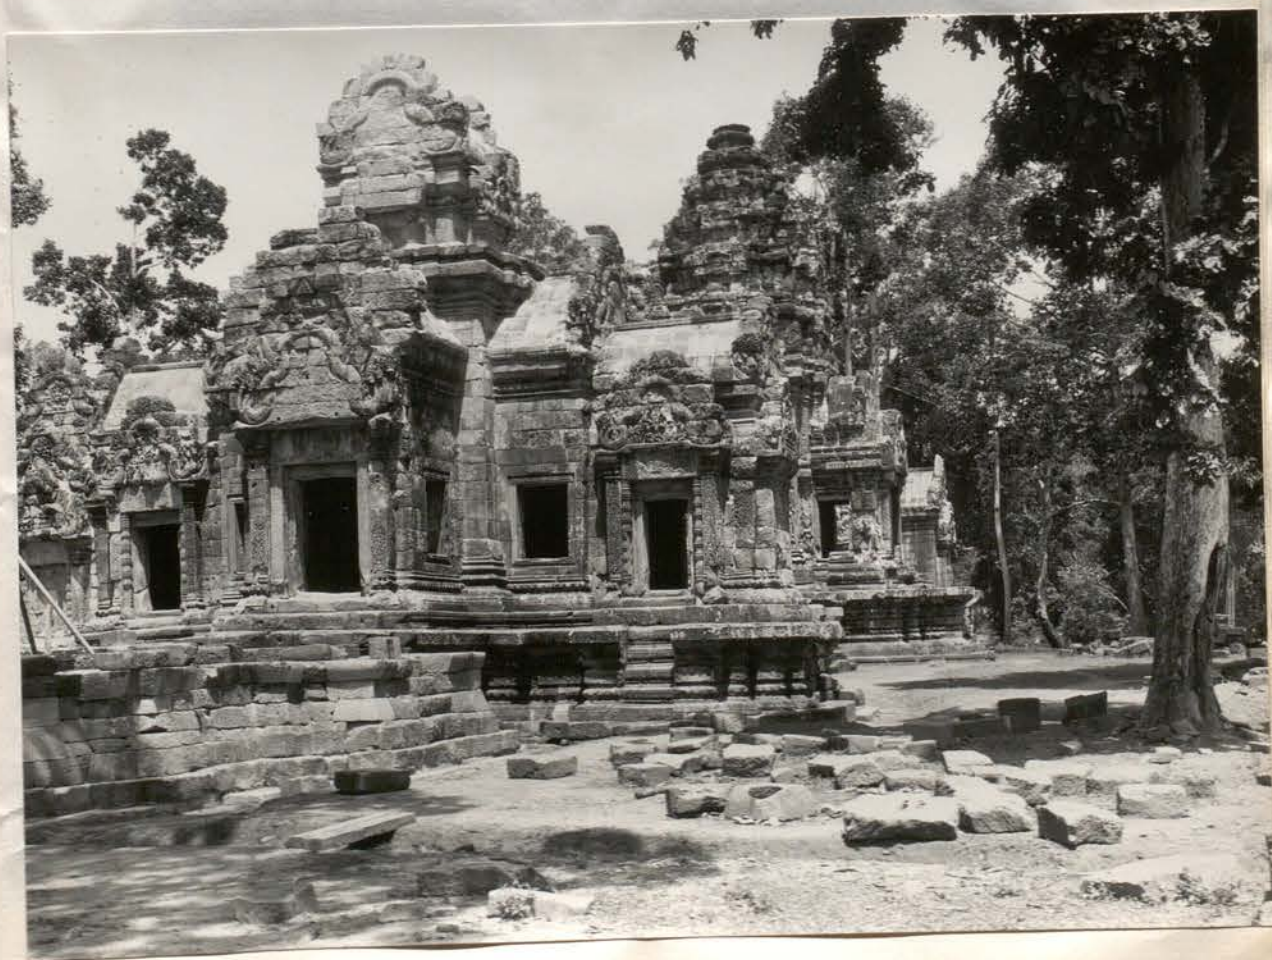
B- Thommanon. Terrasse et Pavillon d'entree Est, vus vers Sud-Ouest. 15 juillet 1965 (Ph. 13x18 n° 10.171)

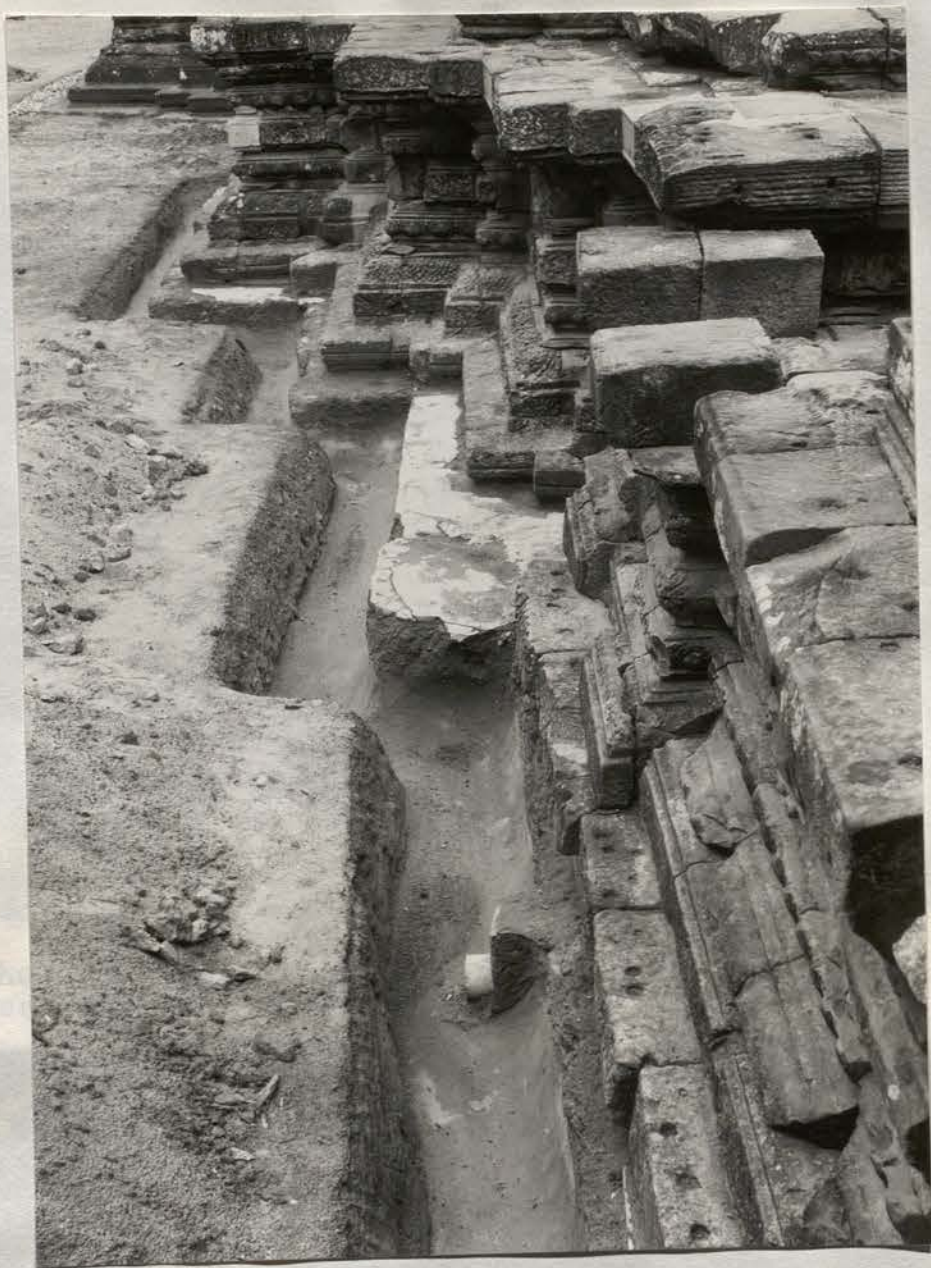
Thommanon. Perron entre mandapa et Pavillon d'entrée Est.
Mur Sud, vu vers Ouest. Drain sec périphérique
avant bourrage, et débouché d'une des buses de
drainage intérieur.
9 mars 1966 (Ph. 13 x 18 n° 10.231)

Au pied et le long des deux rampes latérales, des drains secs ont été créés contre le ravinement, qui dégorge dans les fossés creusés le long de l'allée menant à Banteay Kdei. En tête, un autre drain sec prévient de même les infiltrations. Il se vide par des buses enterrées, dans le grand conduit souterrain construit en 1963, pour ramener les eaux de la Route du Petit Circuit vers le Sras Srang, et qui débouche au Sud du débarcadère. C'est en creusant le passage de ces buses que nous avons trouvé les vestiges de gradins plus haut mentionnés.

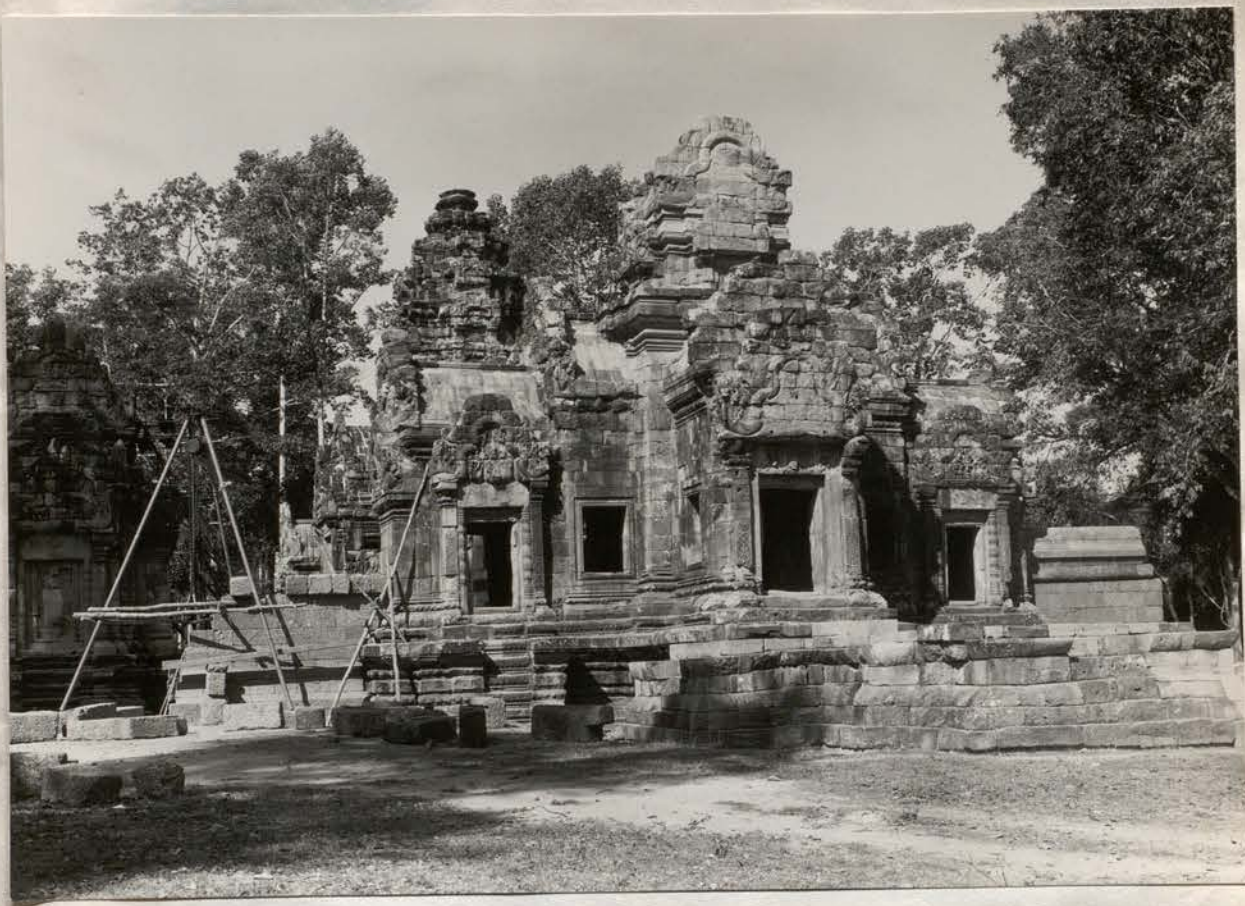
A- Thommanon. Pavillon d'entrée Est; face Est. Restitution des départs du mur d'enceinte. 26 janvier 1966 (Ph.13x18 N°10213)

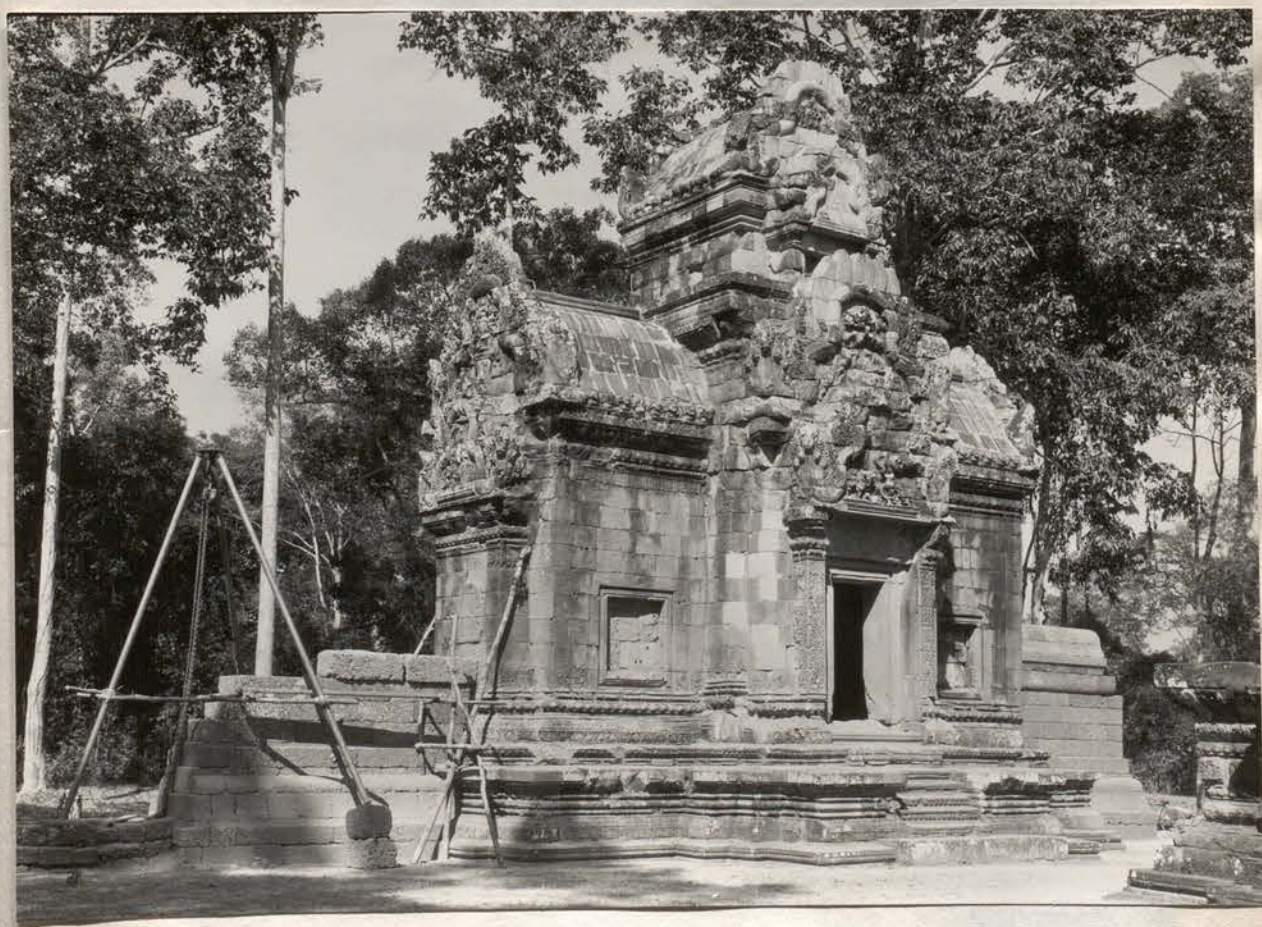
B- Thommanon. Pavillon d'entrée Ouest, face Est. Restitution des départs du mur d'enceinte. 26/1/66 (Ph.13x18 n° 10.214)

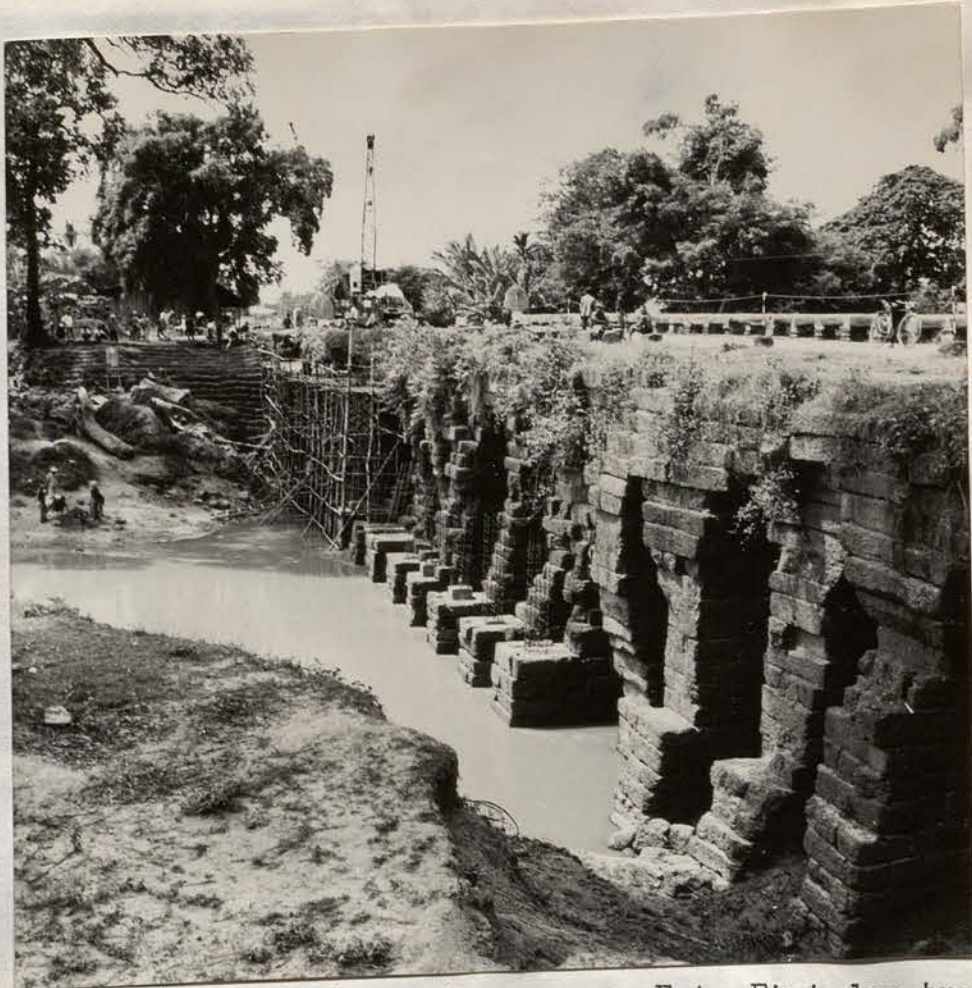
A- Spean Praptos, front amont, vu vers Est. Etat des travaux
28 Juin 1965 (Ph.6x6 n°1.103)

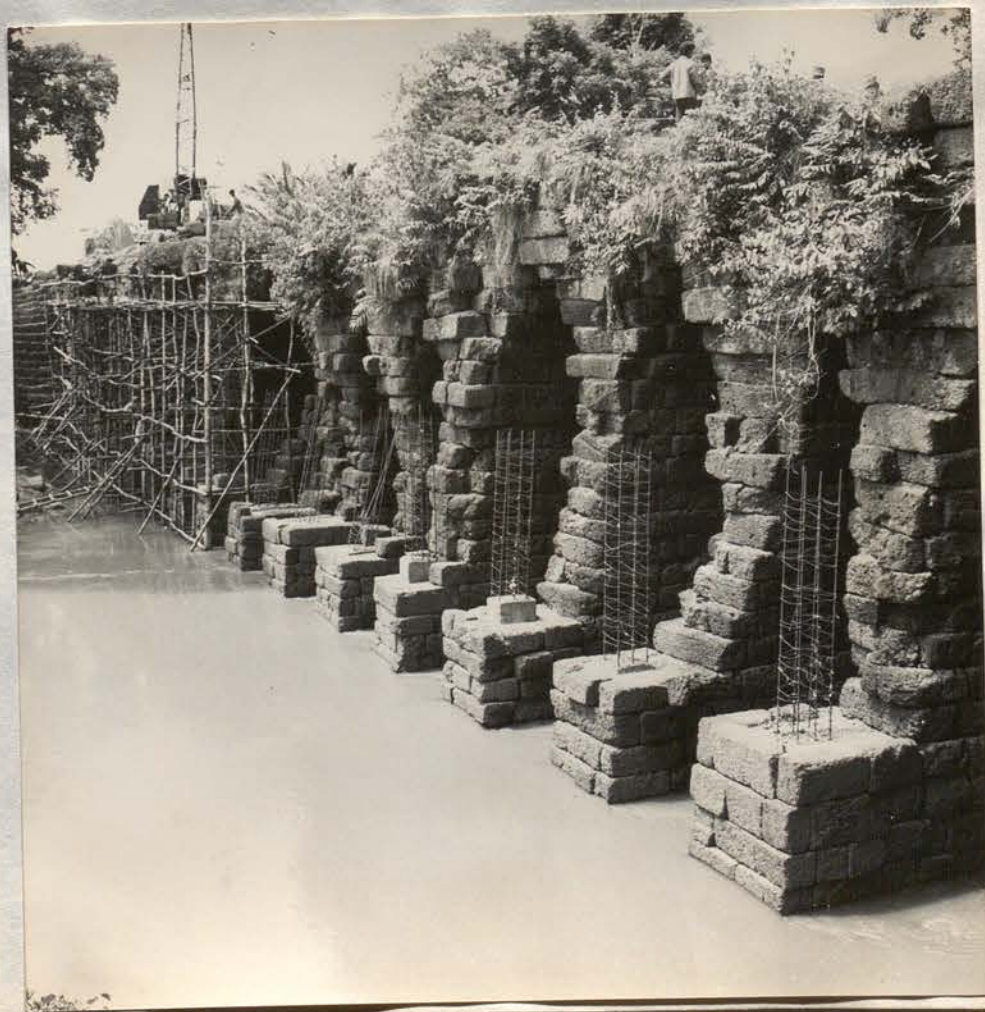
B- Spean Praptos, front amont, vu vers Est. Principe de
remontage de piles autour d'un axe en B.A.
28 Juin 1965 (Ph.6x6 n°1.104)

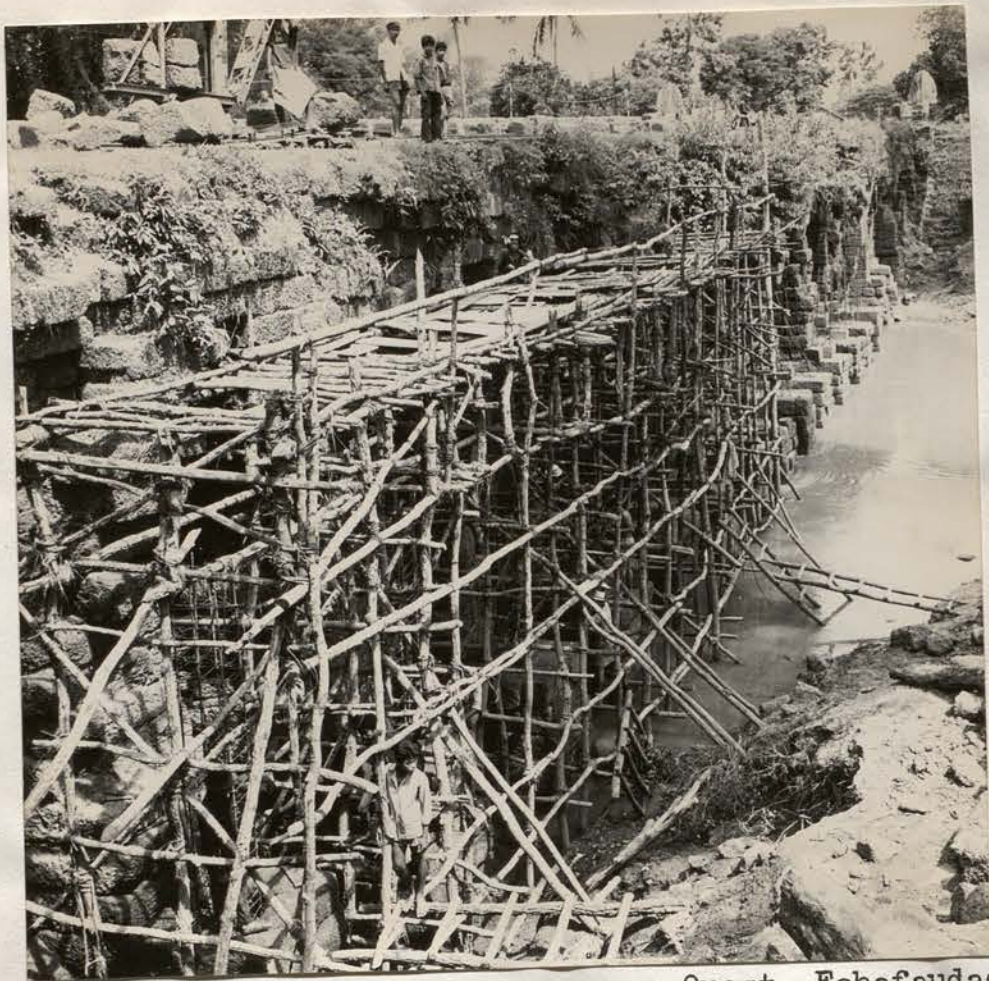
A- Spean Praptos, front amont, vu vers Ouest. Echafaudage.
28 juin 1965 (Ph. 6x6 n° 1.106)

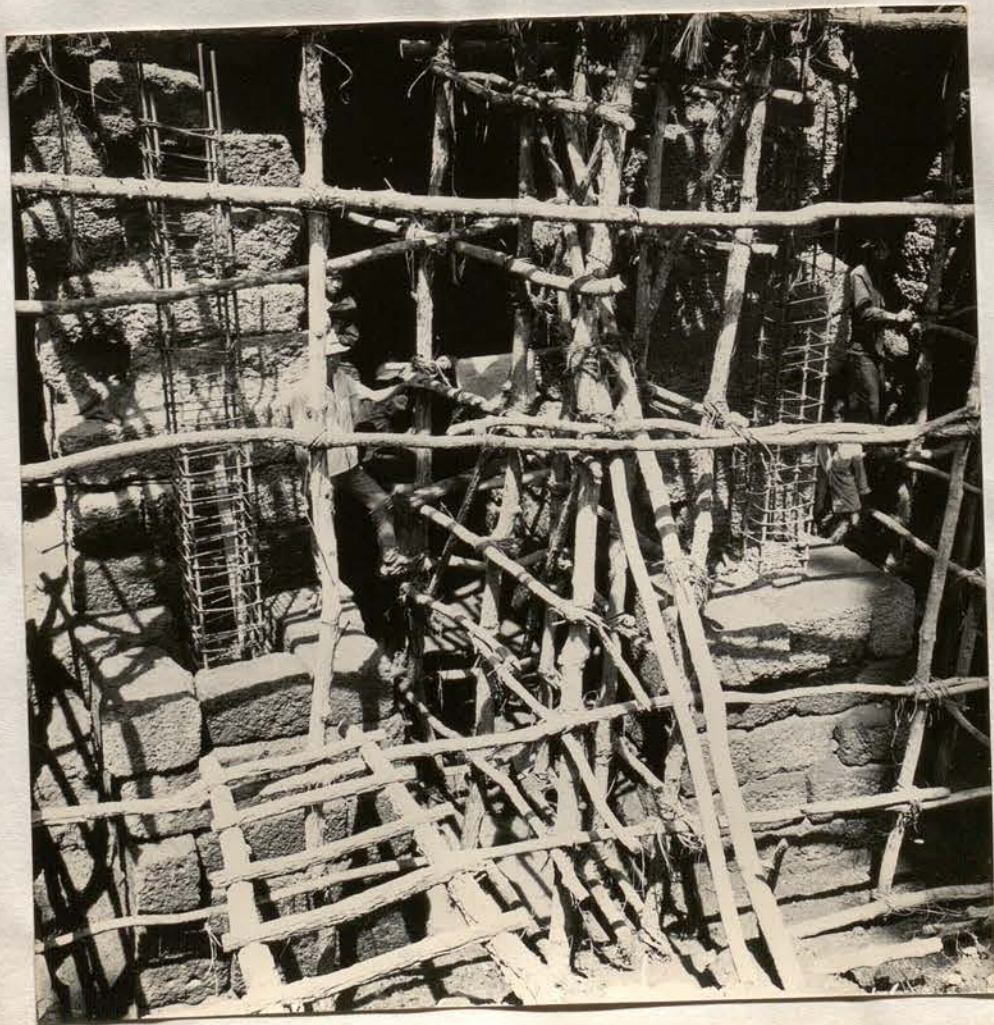
B- Spean Praptos, front amont, 4^e pile Est. Détail du remontage.
28 juin 1965 (Ph. 6 x 6 n° 1.113)

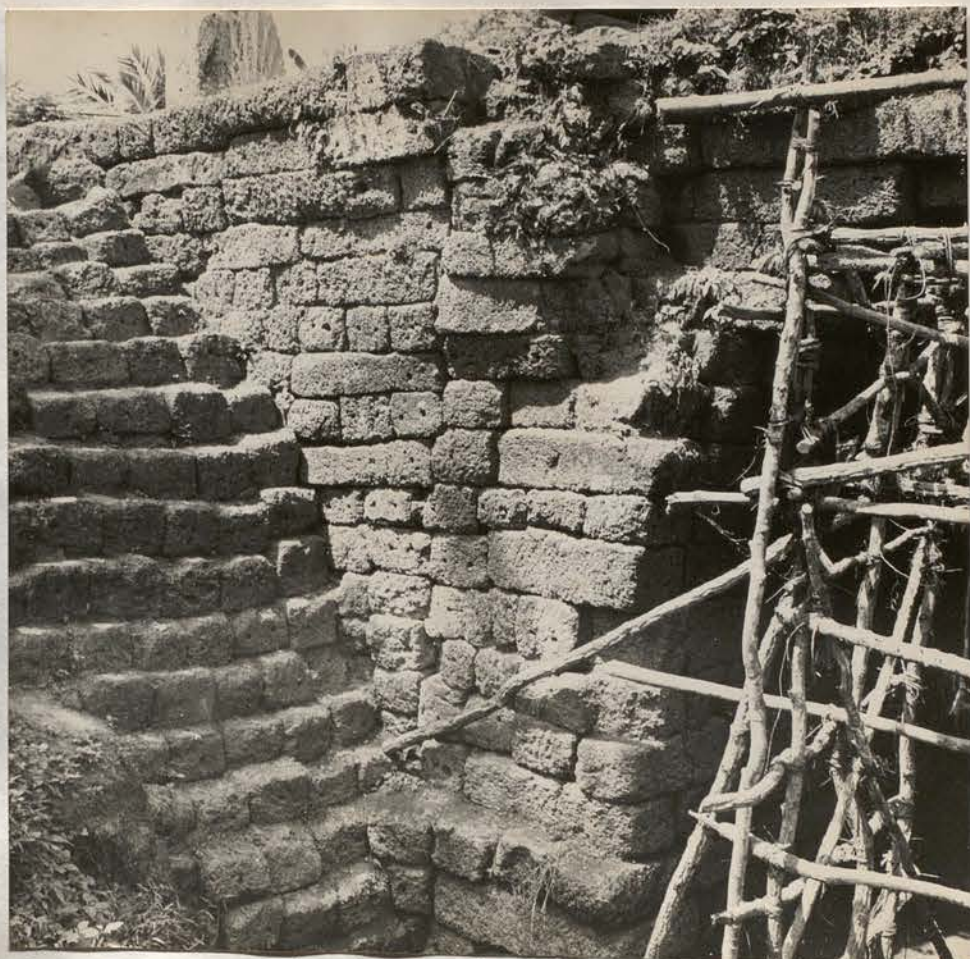
A- Spean Praptos. Culée amont Est, angle Sud-Est, état avant dépose. 28 Juin 1965 (Ph. 6 x 6 n° 1.111)

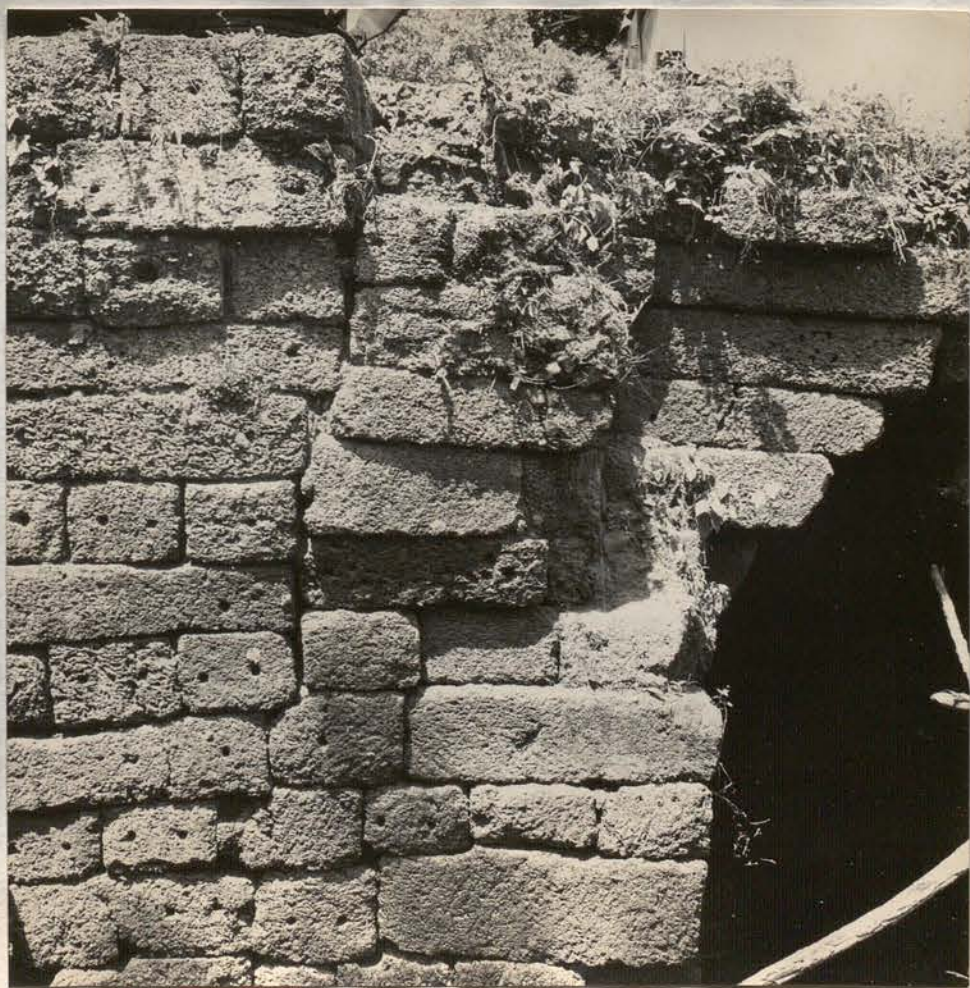
B- Spean Praptos. Culée amont Est, premier encorbellement état avant dépose. 28 juin 1965 (Ph.6 x 6 n° 1.109)

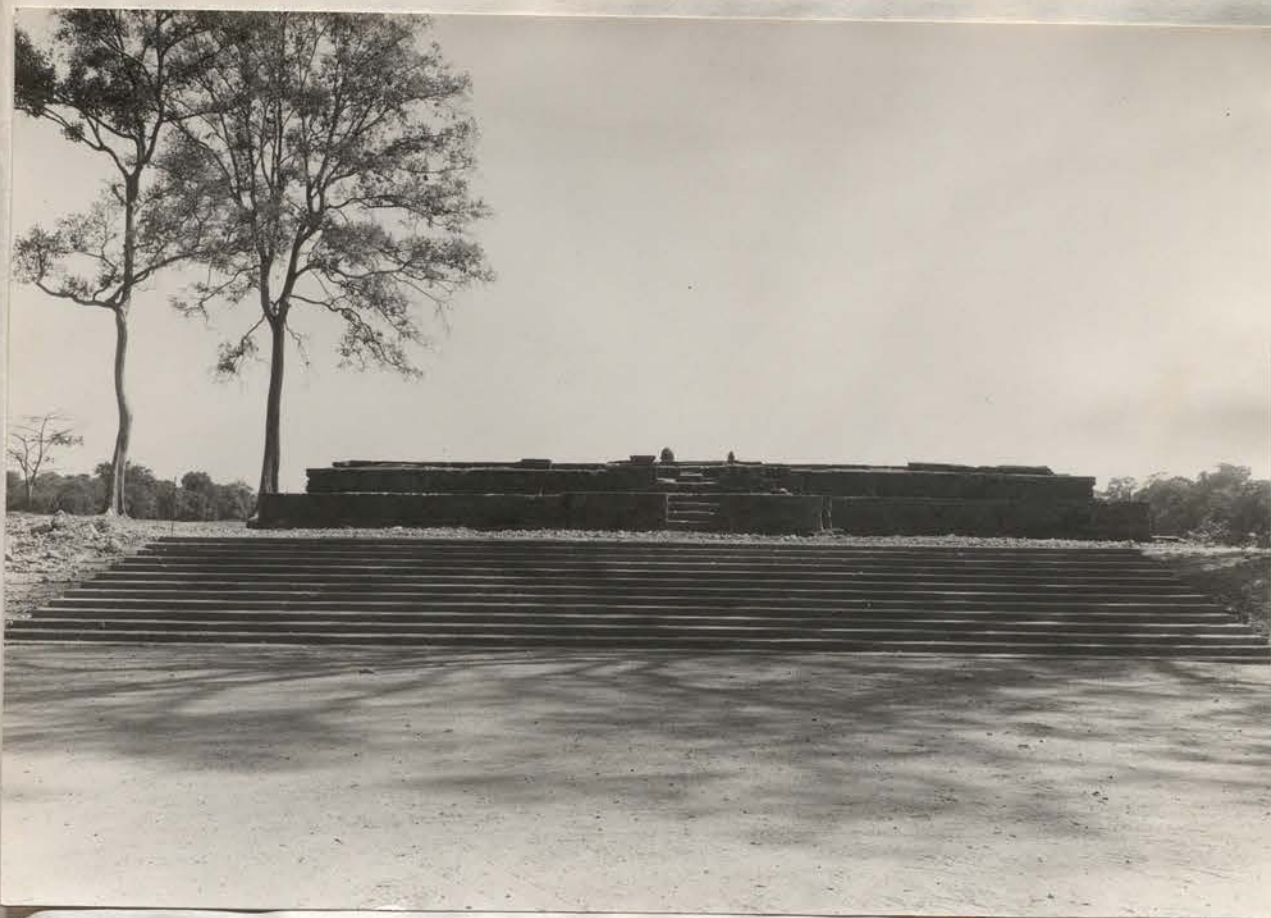
A et B. Srah Srang : emmarchement menant à l'escalier Ouest
du débarcadère occidental après reconstruction.
26 janvier 1966 (Ph. 13 x 18 n°10.218, 219)

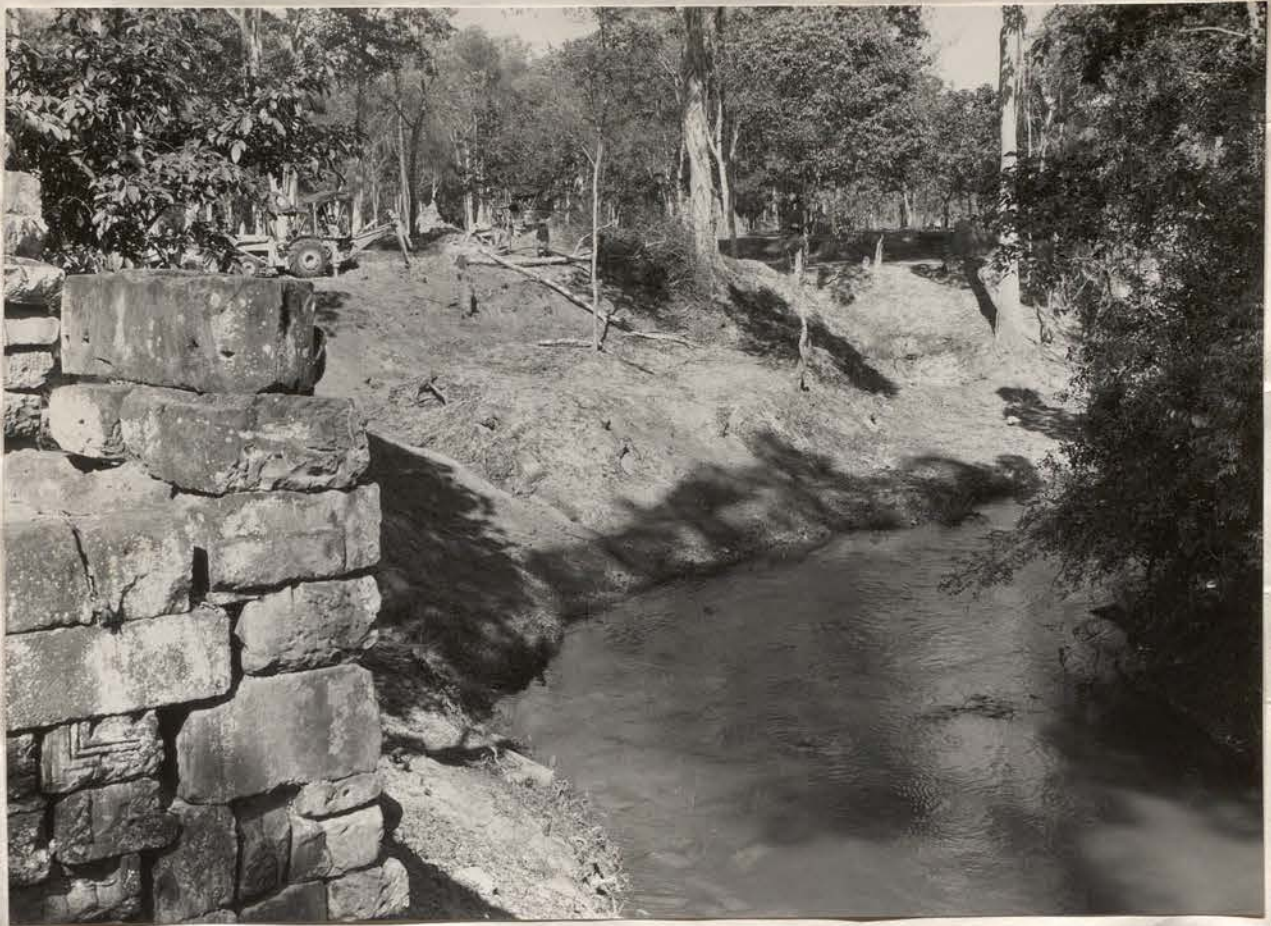
A- Rivière de Siemreap. Rive droite amont du Spean Thmar, vue vers Ouest. 7 janvier 1965 (Ph.13x18 n° 10.085)

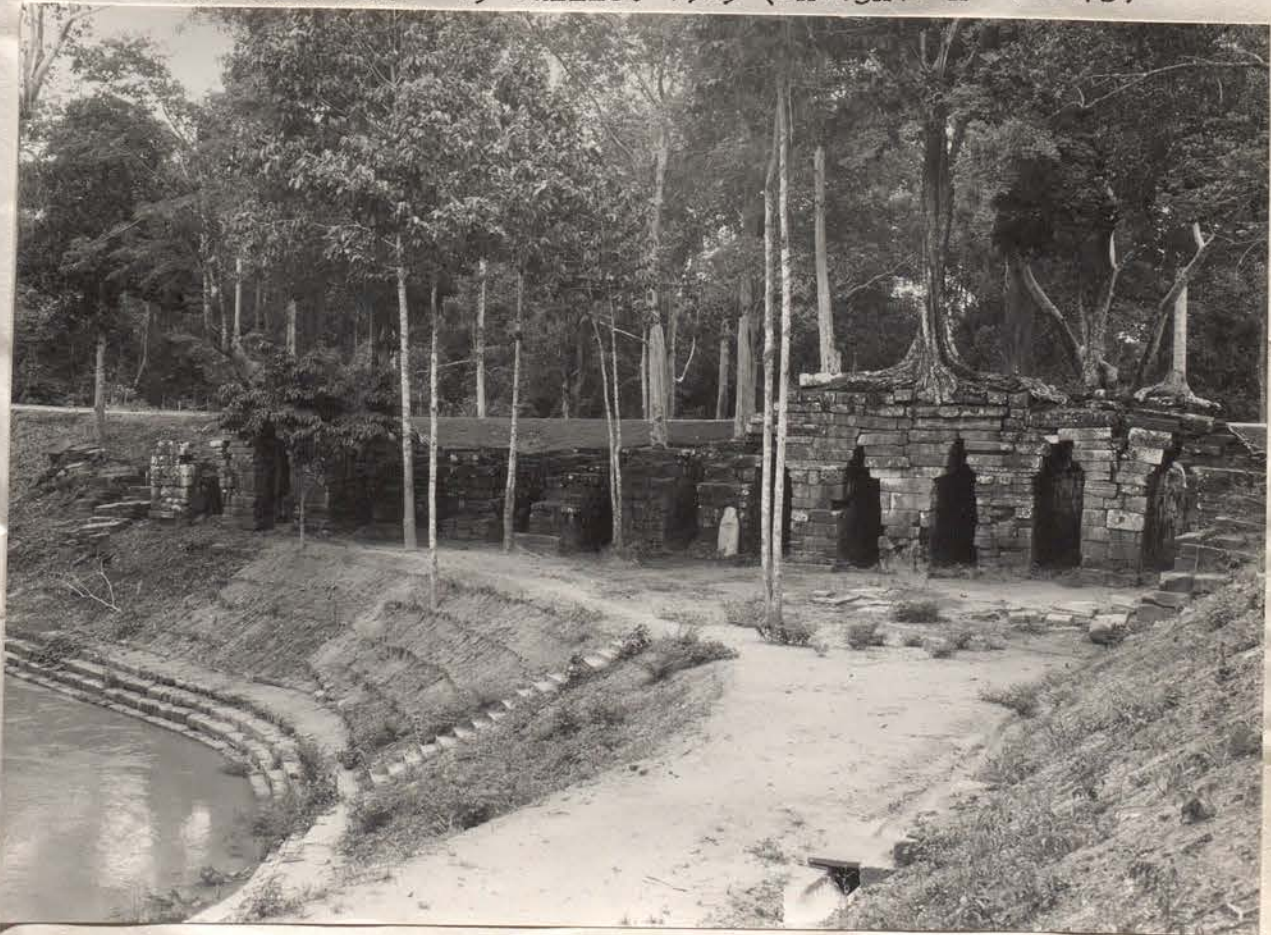
B- Spean Thmar et rive droite amont après aménagement, vue vers Sud. 15 Juillet 1965 (Ph.13x18 n° 10.173)
