1969

MINISTERE
de
L'EDUCATION NATIONALE

B A P H U O R

ACCES ORIENTAUX

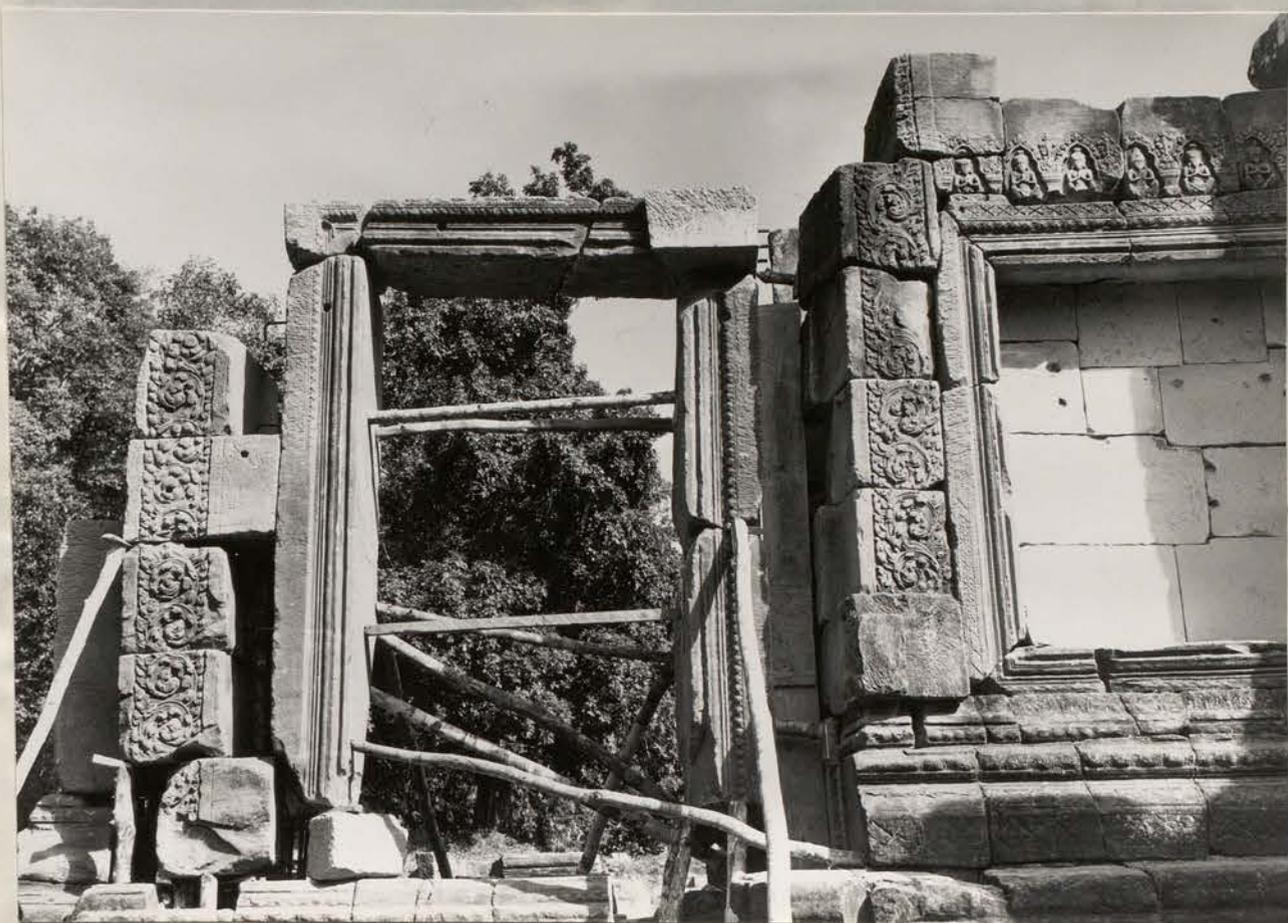
A - Pavillon d'entrée V Est; entrée médiane Nord; Ailes haute et basse occidentale, murs méridionaux retrouvés; 20 XI 1969 (ph. 13 x 18 n° 12 183)

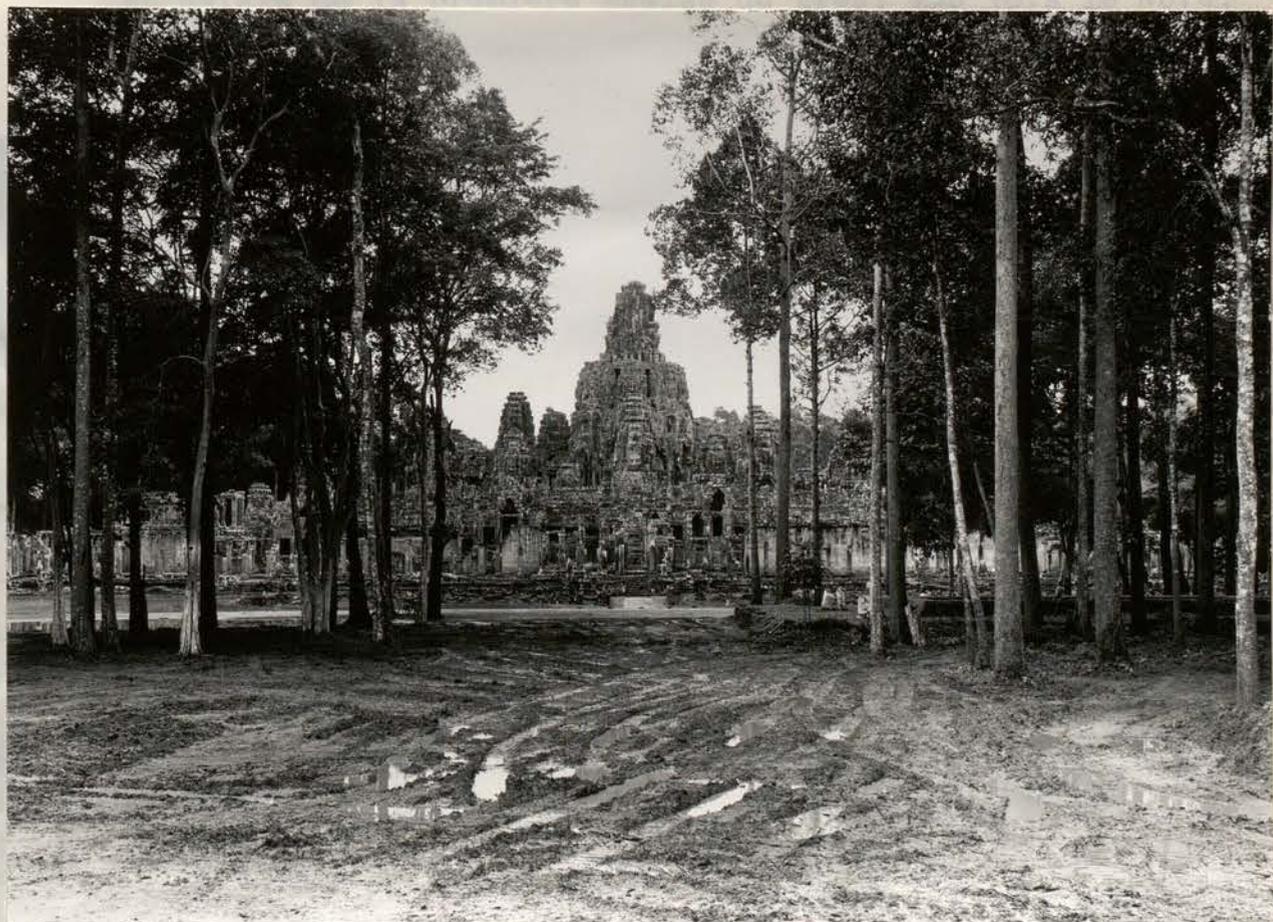
A - Perspective aménagée au Sud de l'enceinte, section Est; vue vers Ouest; le 4 mars 1969 (ph. 13 x 18 n° 11 777).

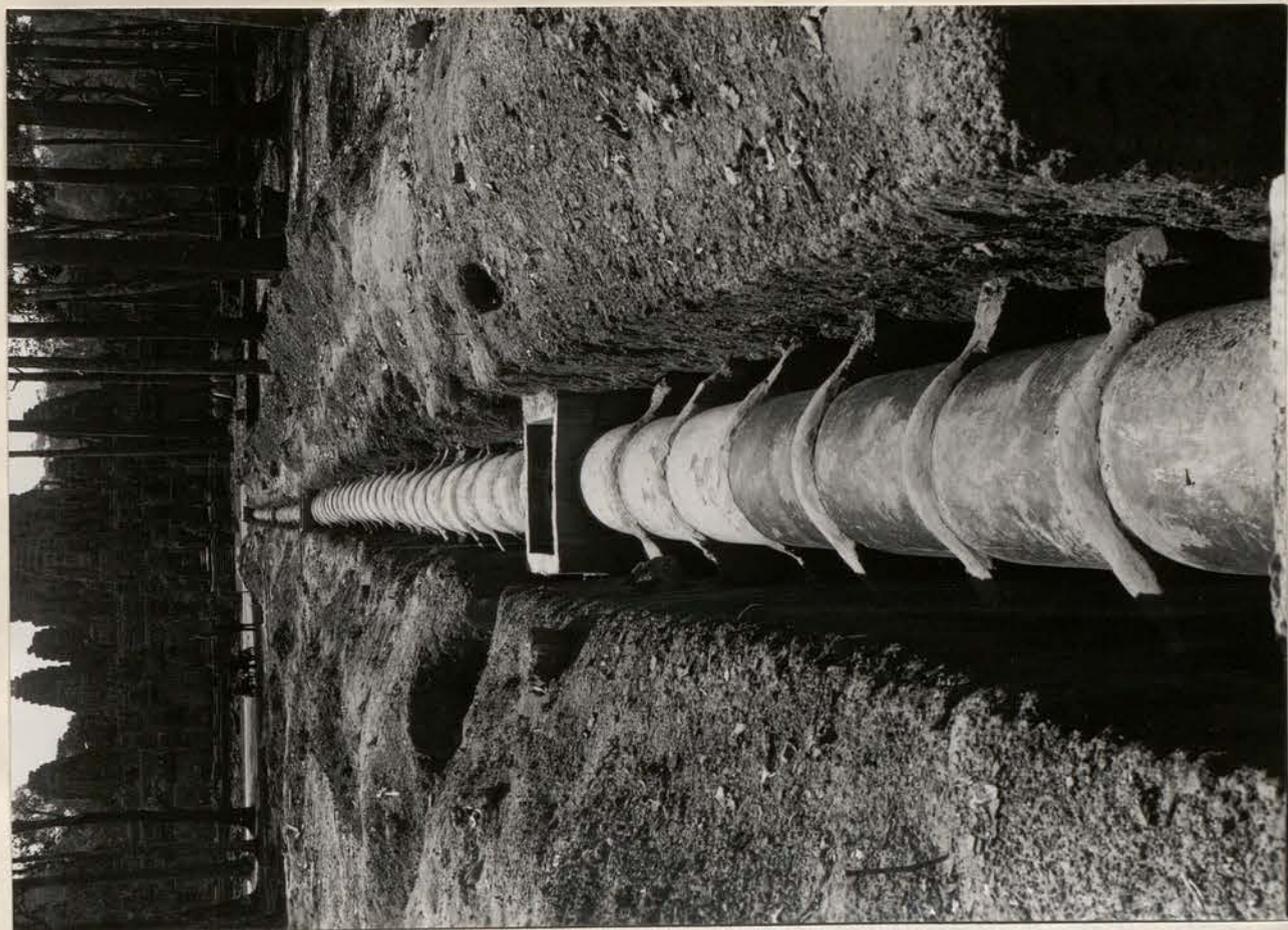
B - Zone aménagée entre l'Entrée V Est du Baphuon et le Bayon; 13 août 1969 (ph. 13 x 18 n° 11 905).

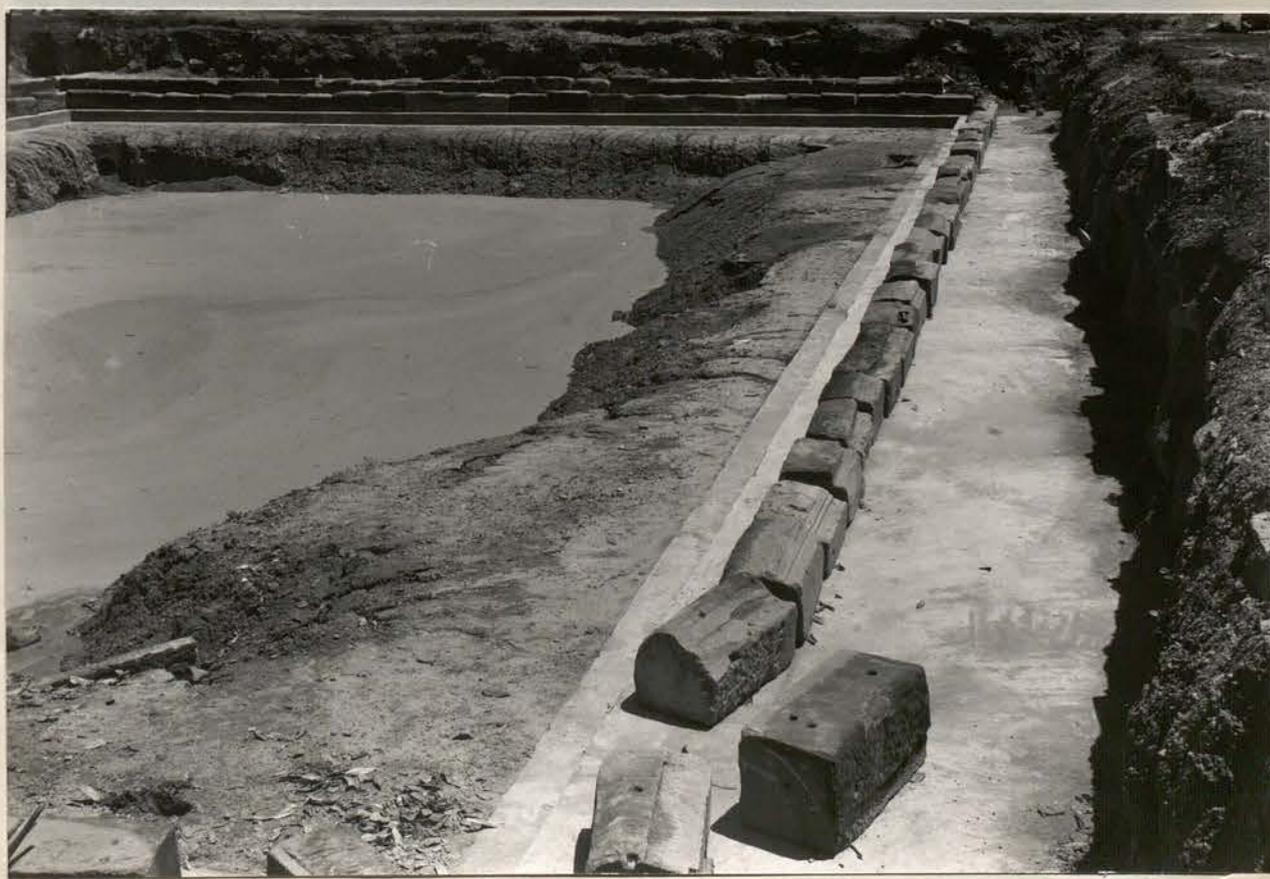
A - Chaussée de l'Entrée V Est du Baphuon au Bayon; égout de collecte des eaux, vu vers le Sud; 14 novembre 1969 (ph. 13 x 18 n° 12 179).

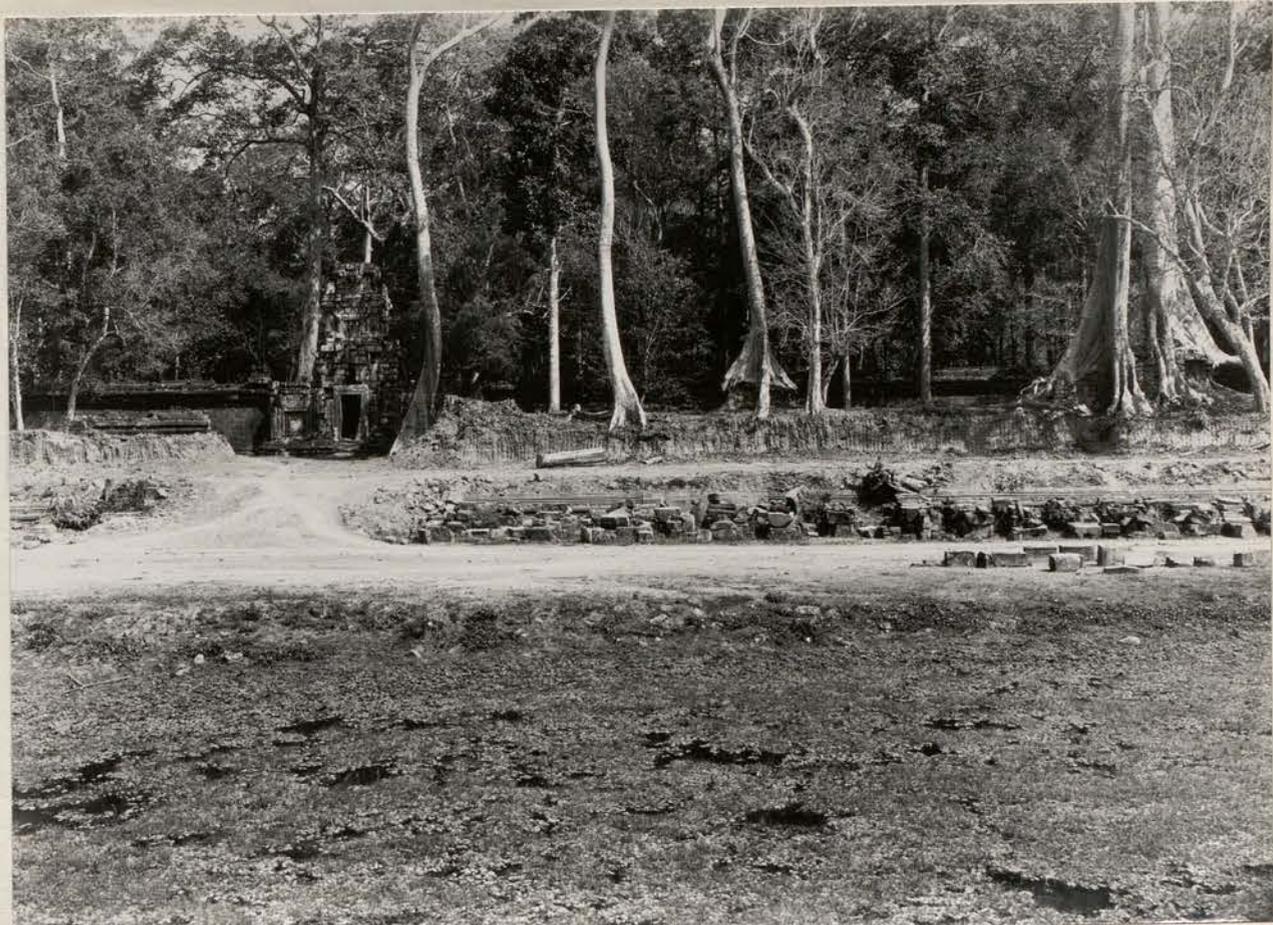
B - Bassin au Sud du Pavillon IV Est; fond recreusé; fondation et calage de la première assise de grès; vue vers le Nord; 26 Juin 1969 (ph. 13 x 18 n° 11 869).

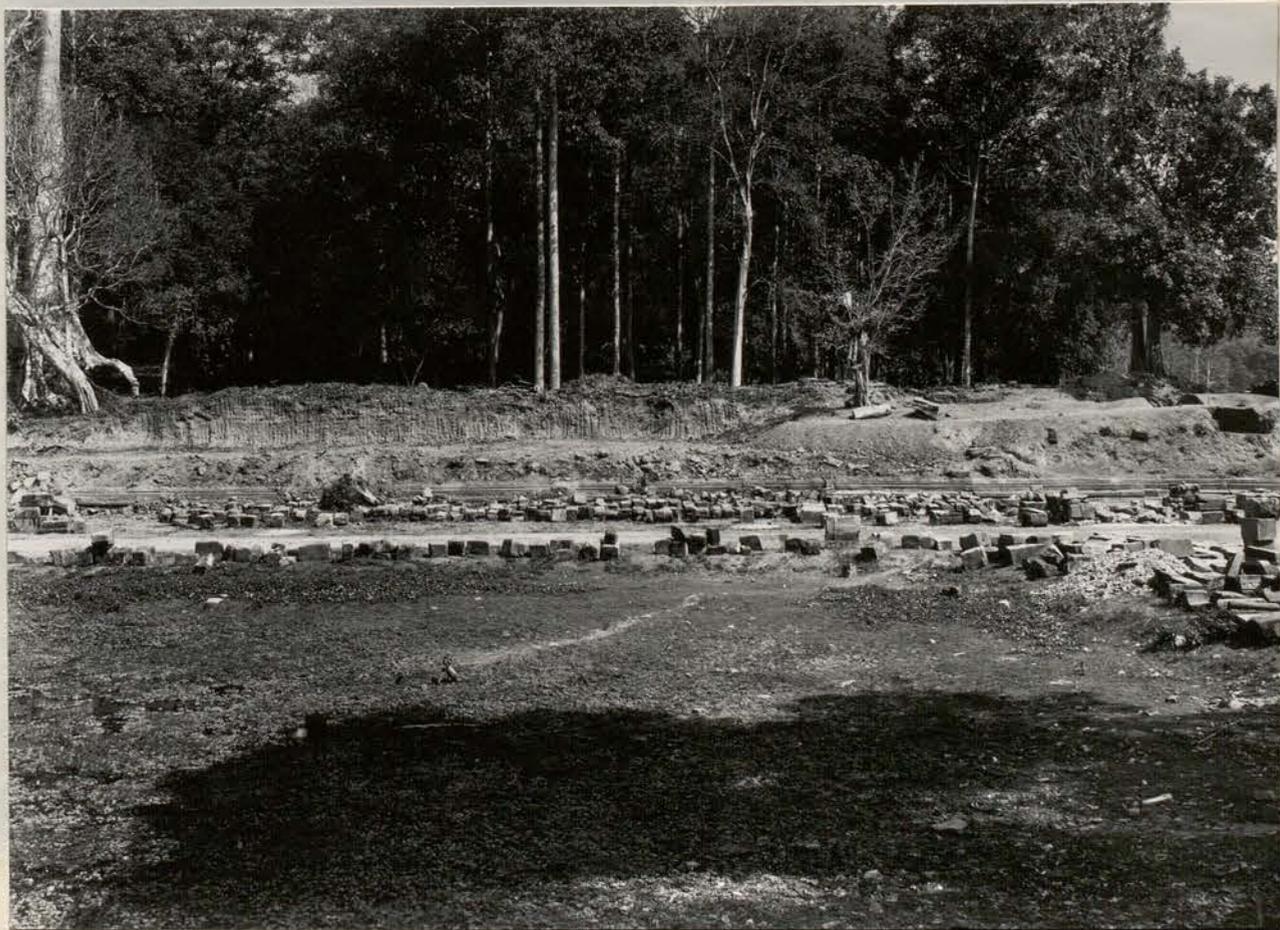
A - Baphuon; cour IV Est, côté Nord, moitié Est. Dégagement de la digue tardive devant l'entrée Est, côté Sud, du Palais royal; 26 Février 1970 (ph. 13 x 18 n° 12 203).

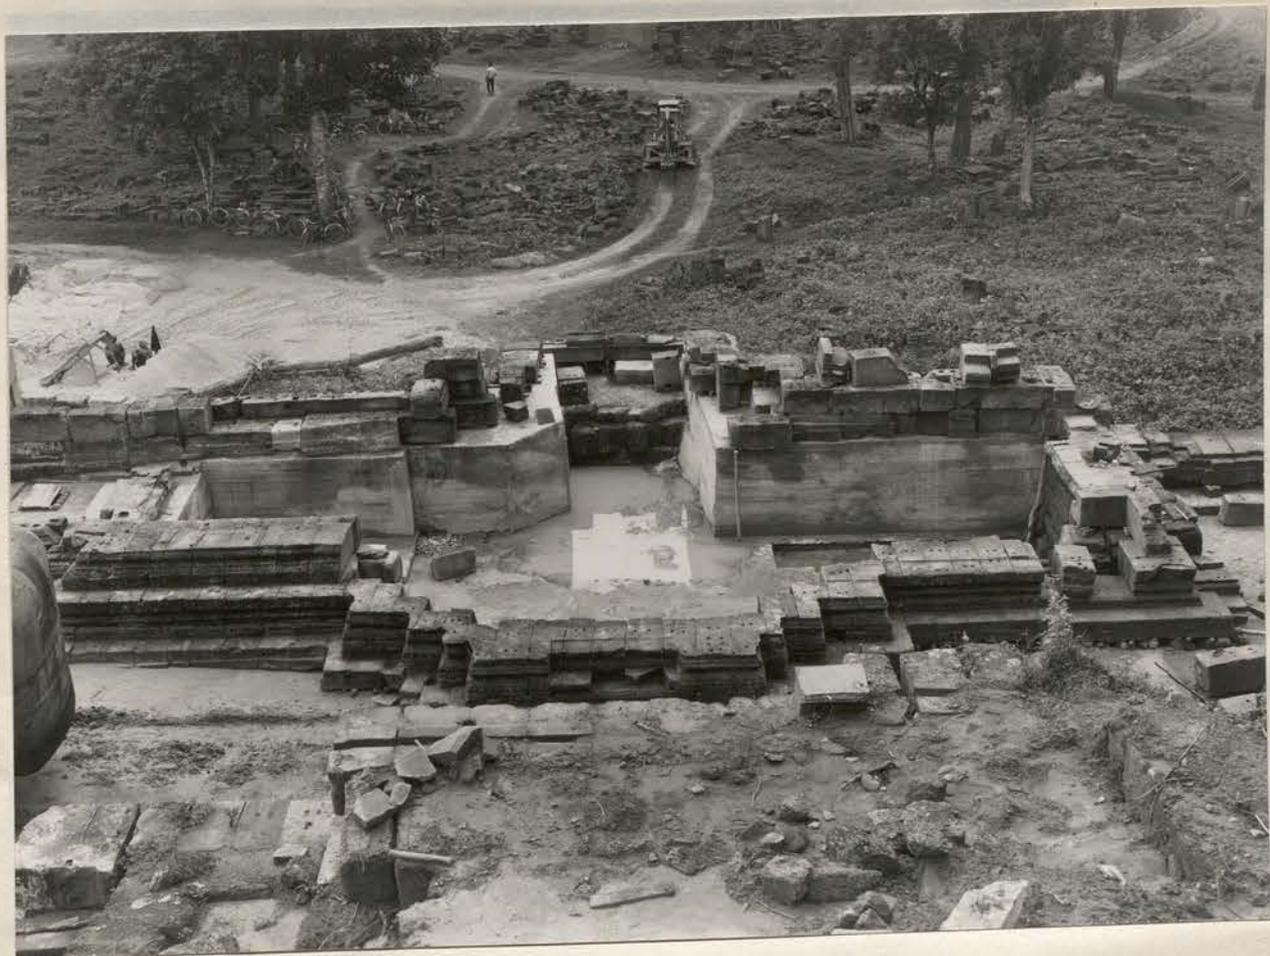
B - Idem; digue tardive arasée au niveau des éléments subsistants du mur d'enceinte IV du Baphuon; 26 Février 1970 (ph. 13 x 18 n° 12 202).

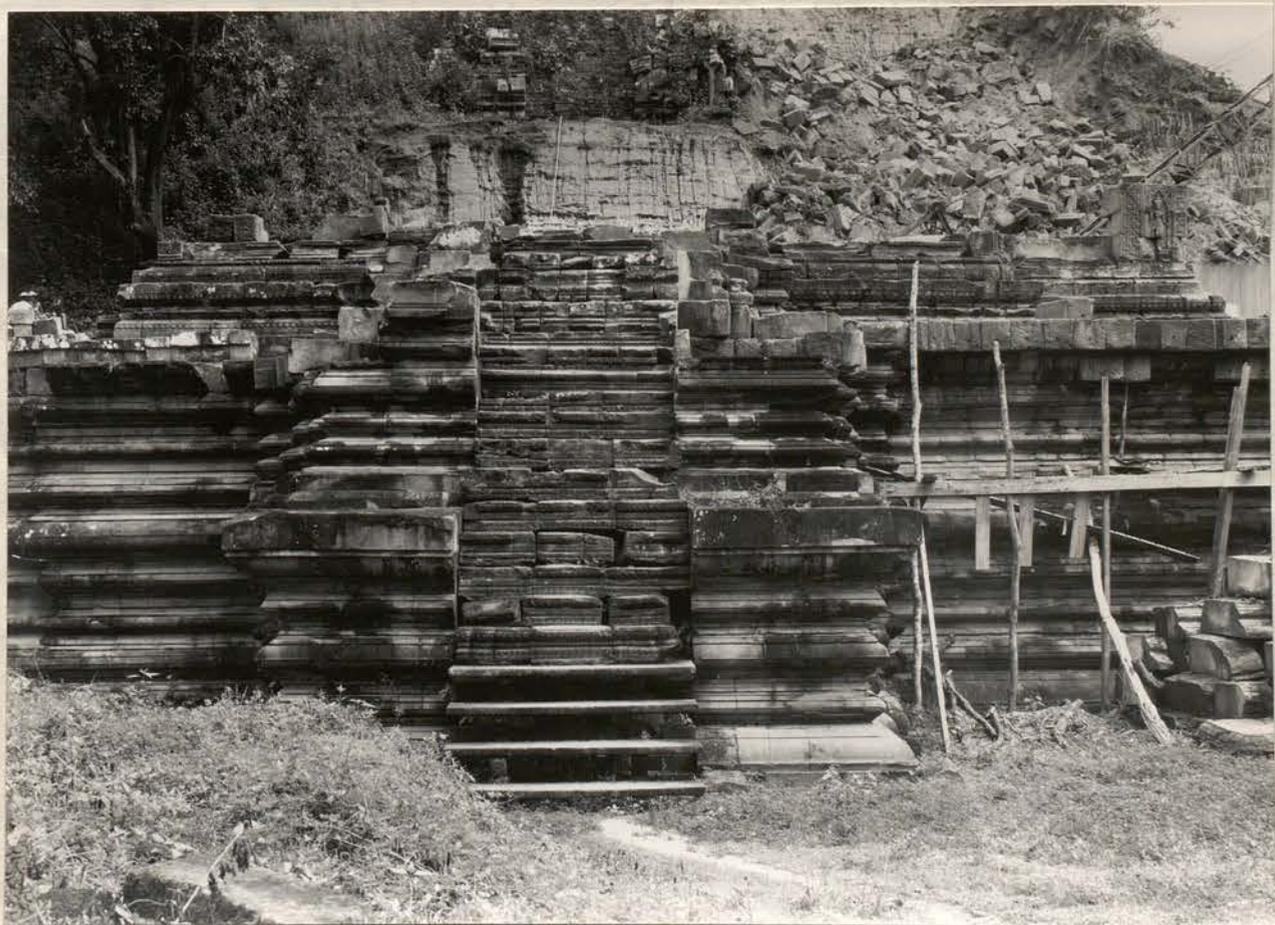
A - Pavillon III Est; remontage du soubassement et du socle;
17 septembre 1969 (ph. 13 x 18 n° 12 034).

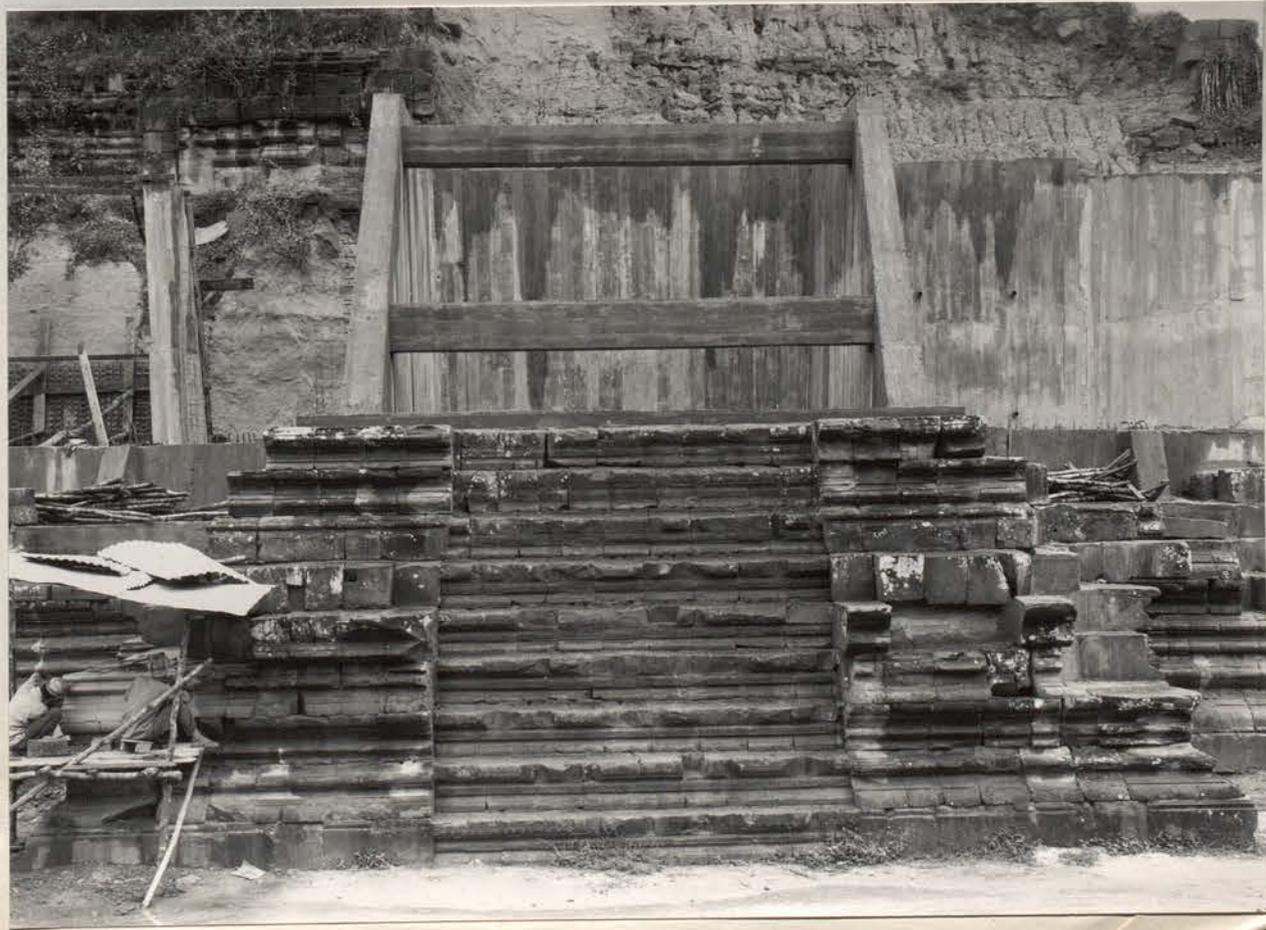
A - Baphuon; premier étage, côté Sud, moitié Est (vue vers Ouest) . 13e et 14e assises restituées et saisies en talon par une longrine en B.A. - 17 septembre 1969
(Ph. 13 x 18 n° 12.036)

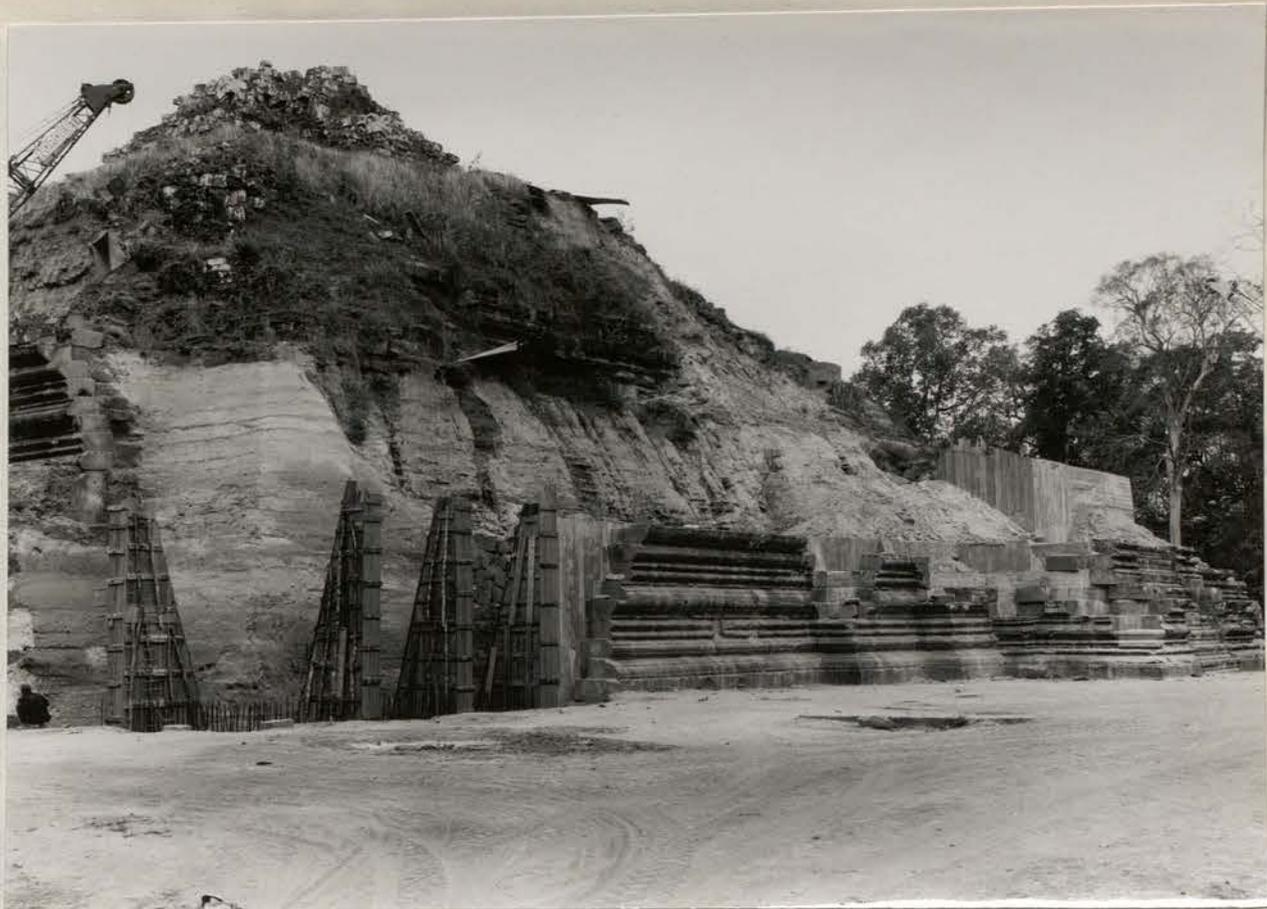
B - Deuxième étage; escalier axial Est; dispositif en B.A. de la deuxième section coulé; 30 juillet 1969
(Ph. 13 x 18 n° 11.904)

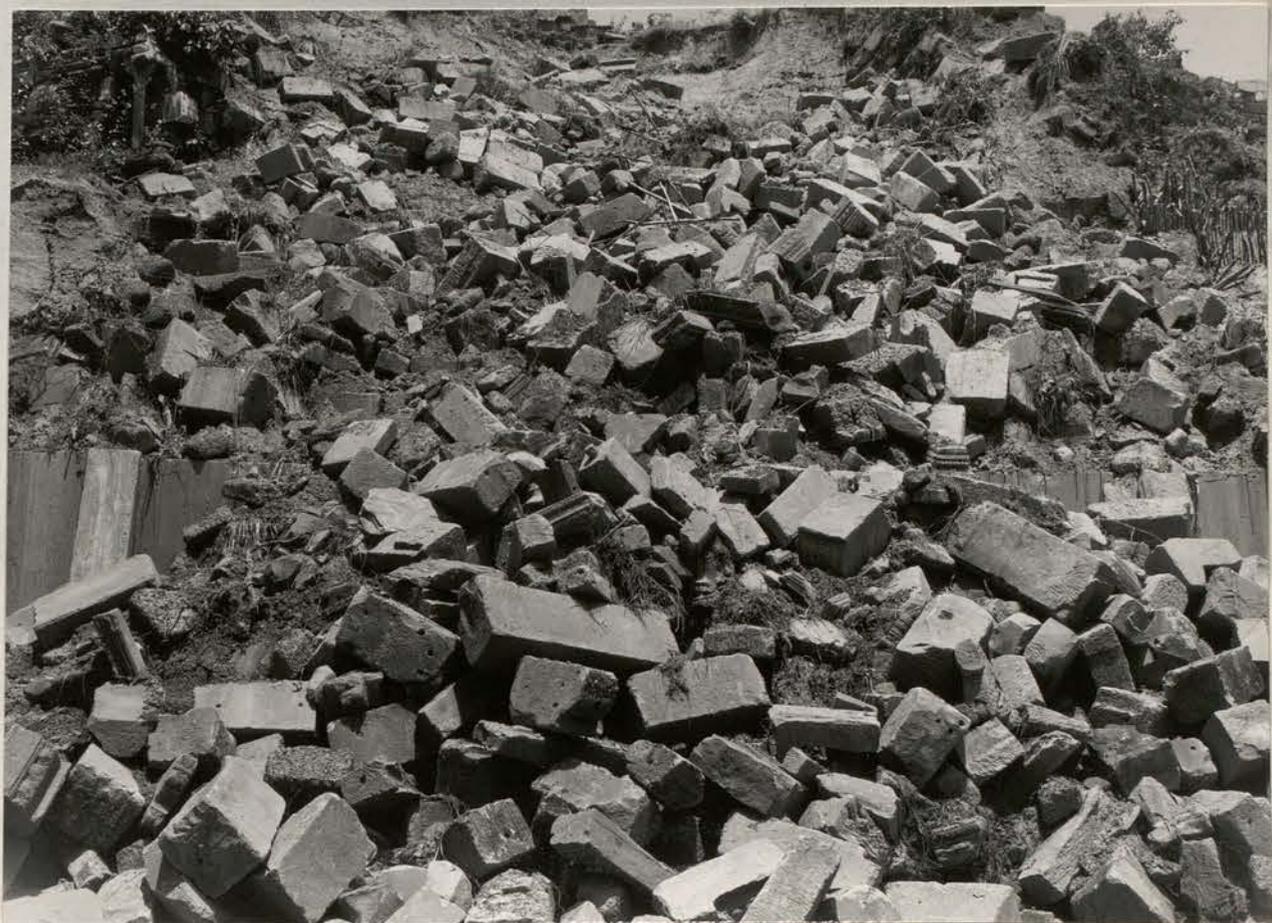
A - Troisième étage, côté Sud, moitié Est; blocs entassés jadis et glissant vers le bas; 23 septembre 1969 (Ph. 13 x 18 n° 12.038).

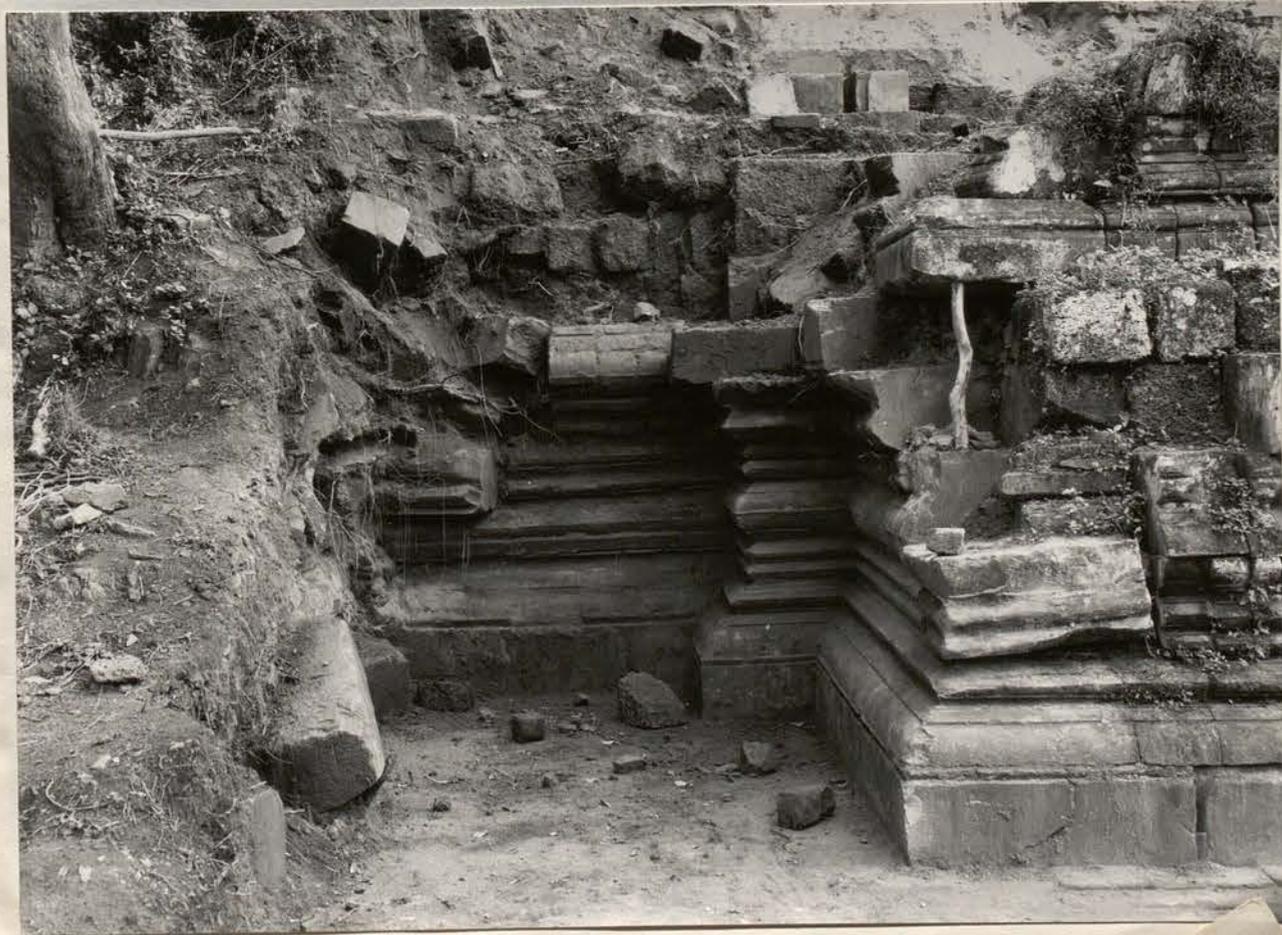
B - Escalier axial Sud; dégagement des échiffres occidentales; 30 septembre 1969 (Ph. 13 x 18 n° 12.038) .

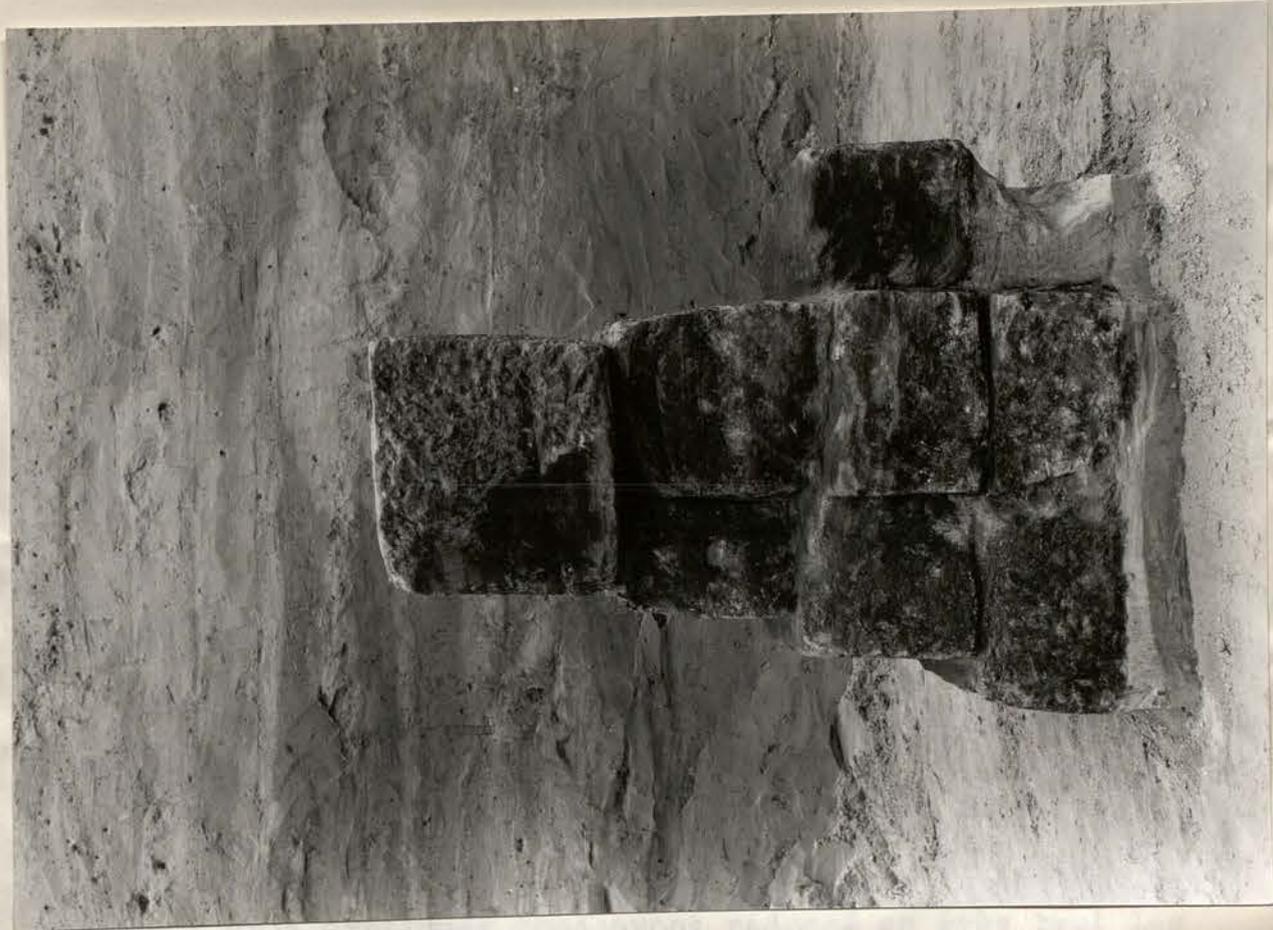
A - Deuxième étage; escalier axial Sud; volée supérieure; pile de latérite portant le bloc de grès indiquant les axes ; 26 avril 1969 (Ph. 13 x 18 n° 11.829).

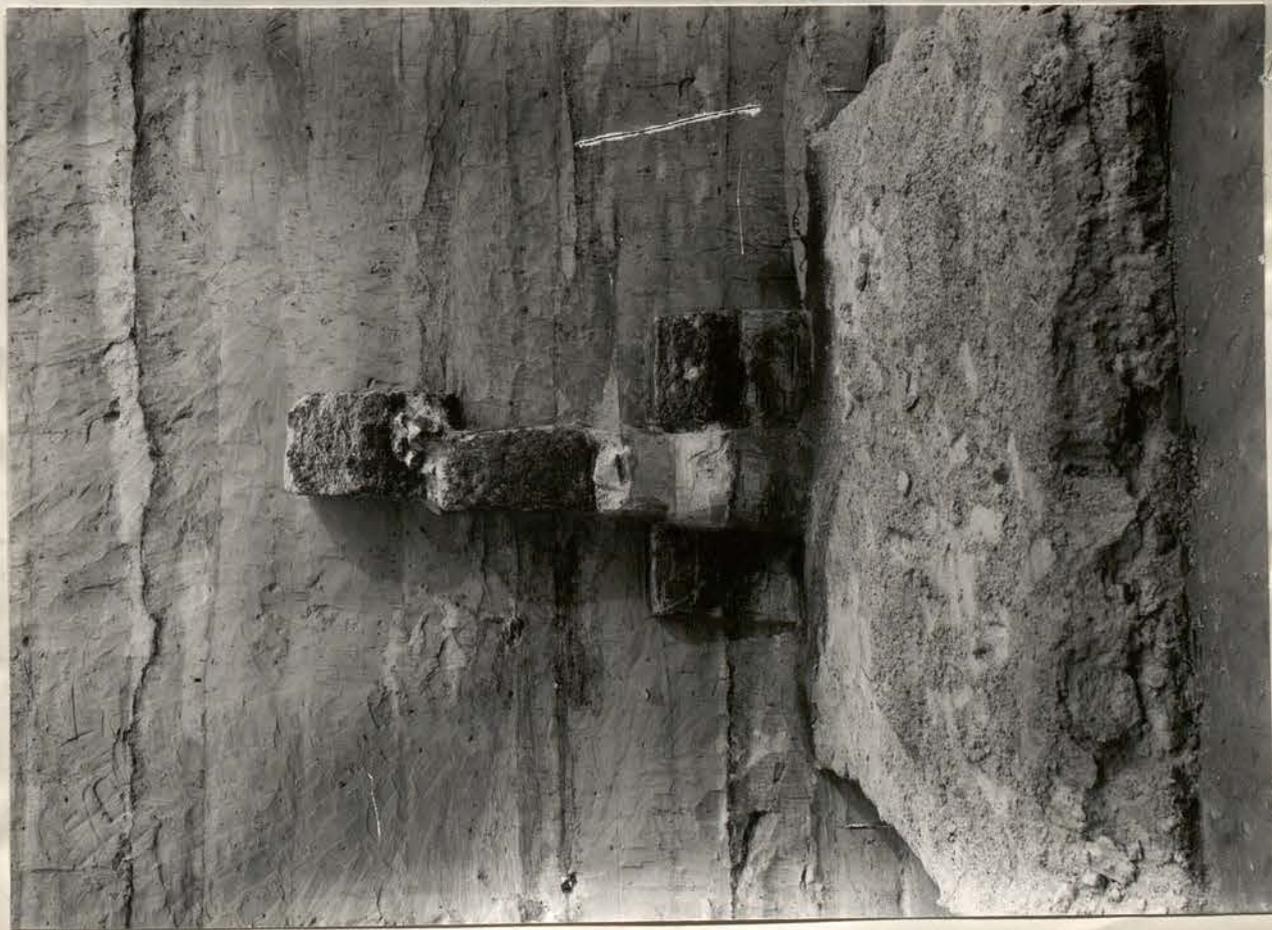
B - Escalier axial Sud; volée inférieure; pilette de blocs de latérite marquant l'axe Nord-Sud; 17 novembre 1969 (Ph. 13 x 18 n° 12.181) .

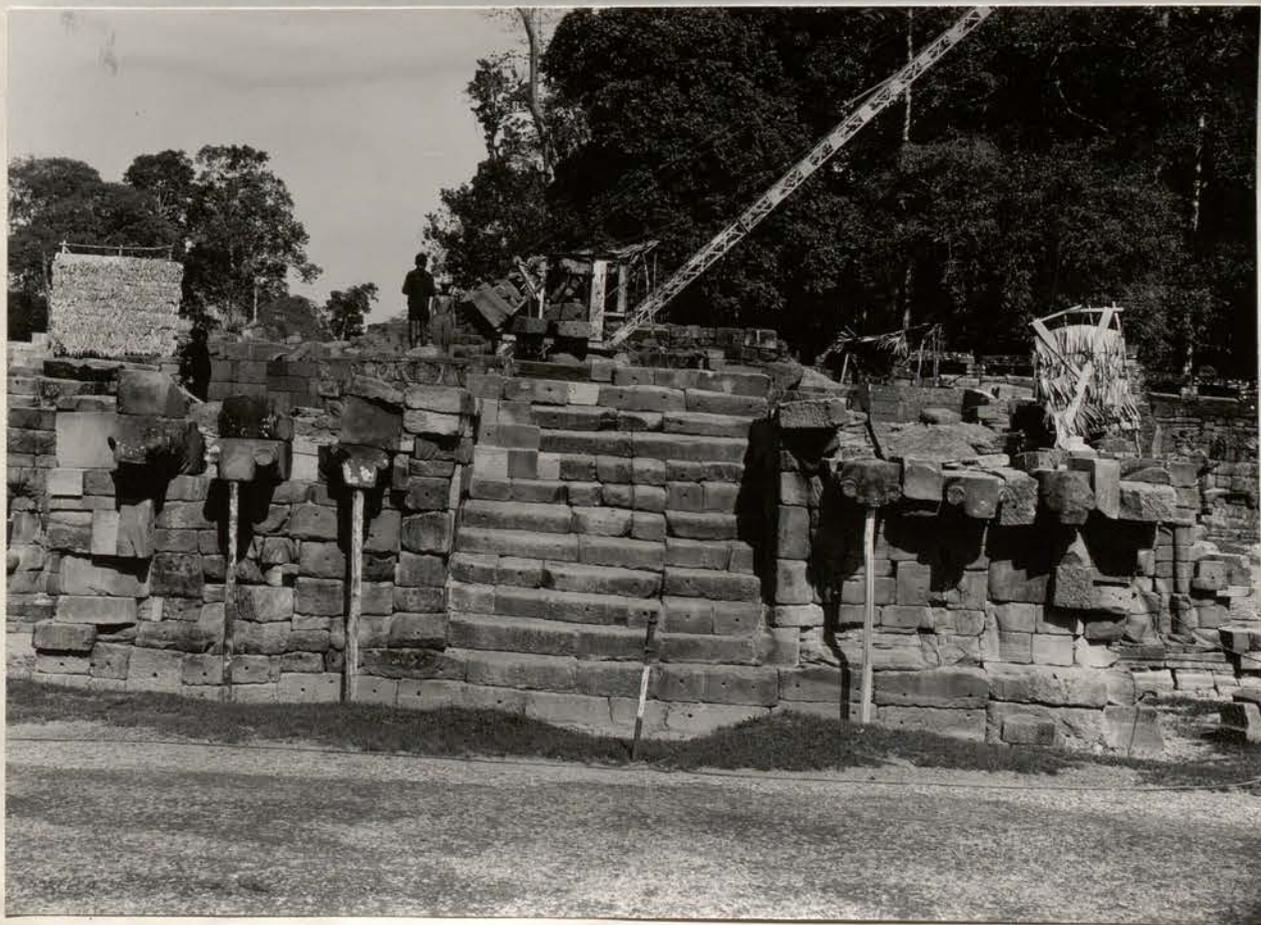
A - Perron Sud; front Est et Nord déposés; préparation de la semelle du contre-mur; 28 janvier 1969 (Ph. 13 x 18 n° 11.750).

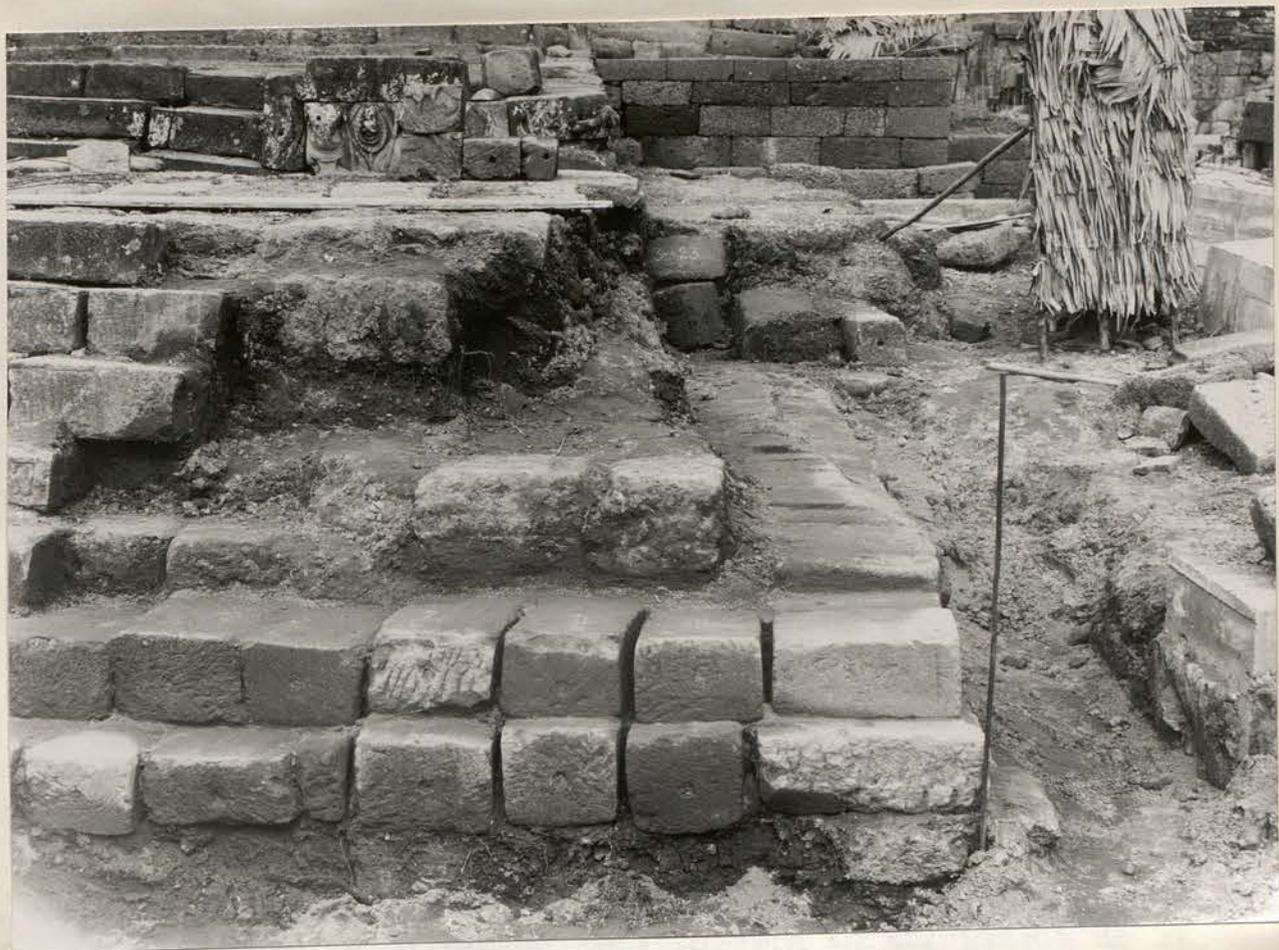
B - Perron Sud; front Est reconstruit; 11 janvier 1970 (Ph. 13 x 18 n° 12.268).

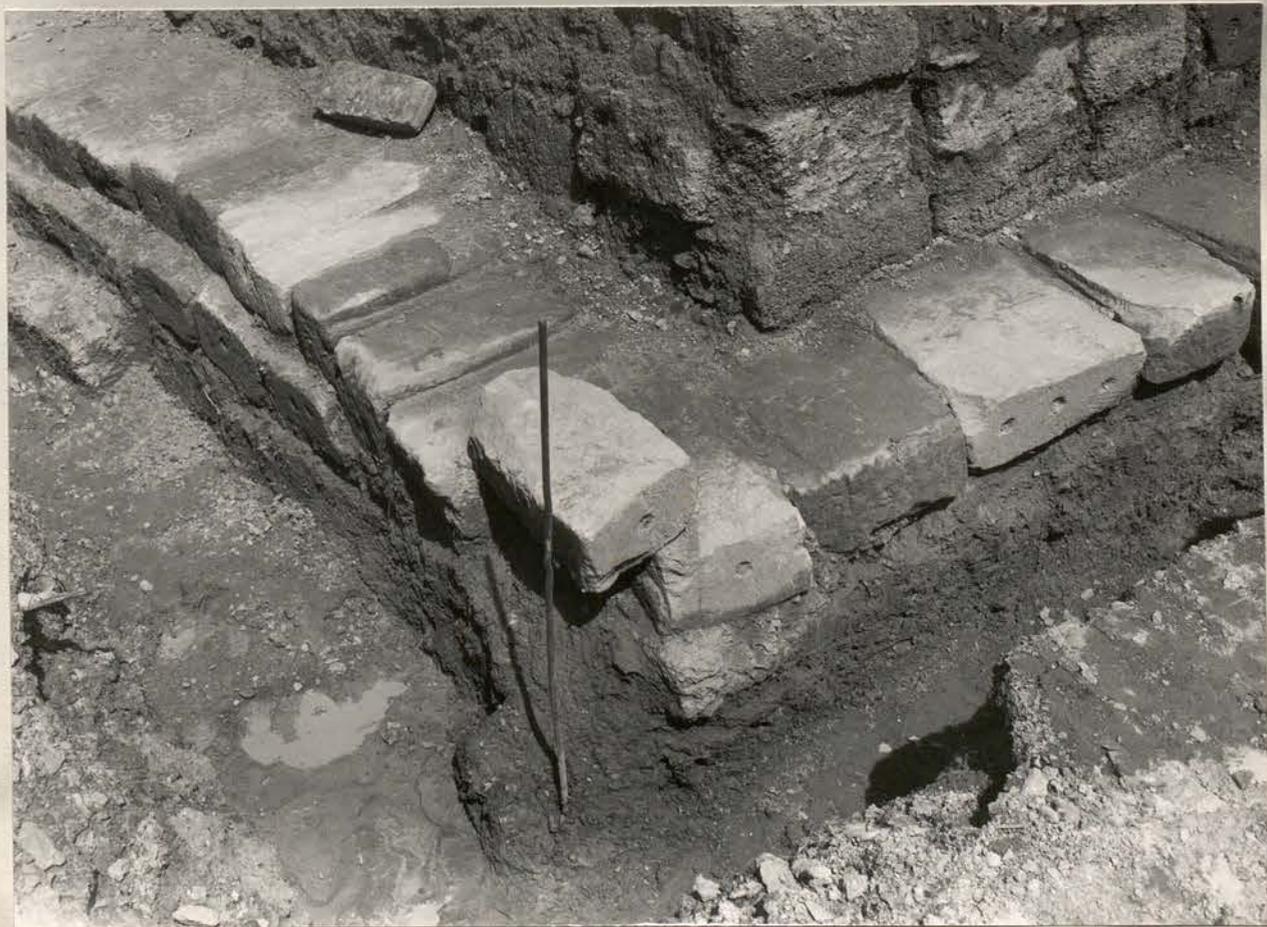
A - Perron Sud . Premier palier supérieur; face Est, moitié Nord : fondations du premier état; 12 septembre 1969 (Ph. 13 x 18 n° 12.030).

B - Idem; angle Sud-Est; fondations du premier état; 12 septembre 1969 (Ph. 13 x 18 n° 12.031).

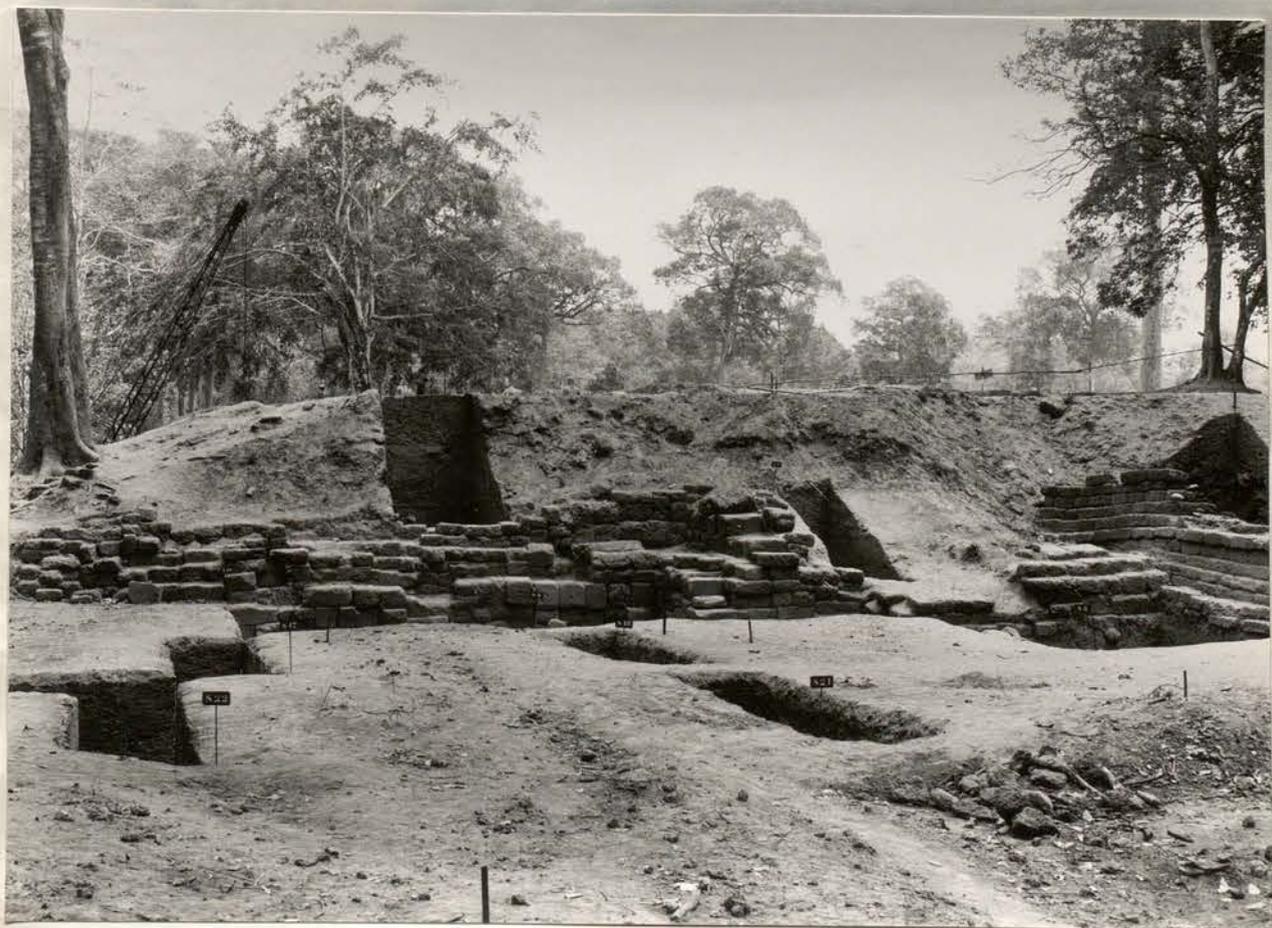
A - Roi Lépreux; massif central; front occidental, moitié méridionale après les fouilles; 10 mars 1969 (Ph. 13 x 18 n° 11.787).

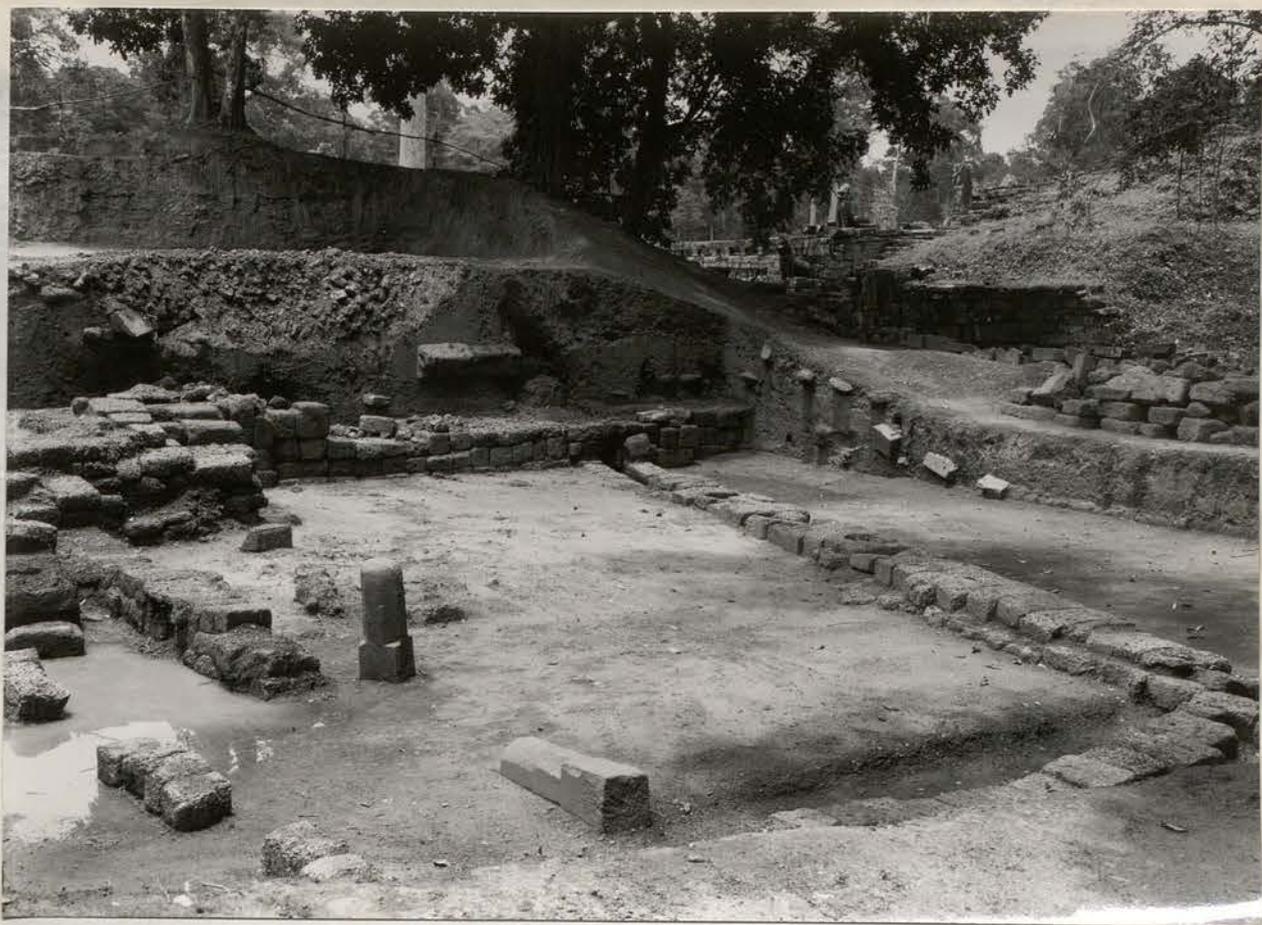
B - Idem : moitié septentrionale; 10 mars 1969 (Ph. 13 x 18 n° 11.786).
