1969

MINISTERE
de
L'EDUCATION NATIONALE

B A P H U O R

ACCES ORIENTAUX

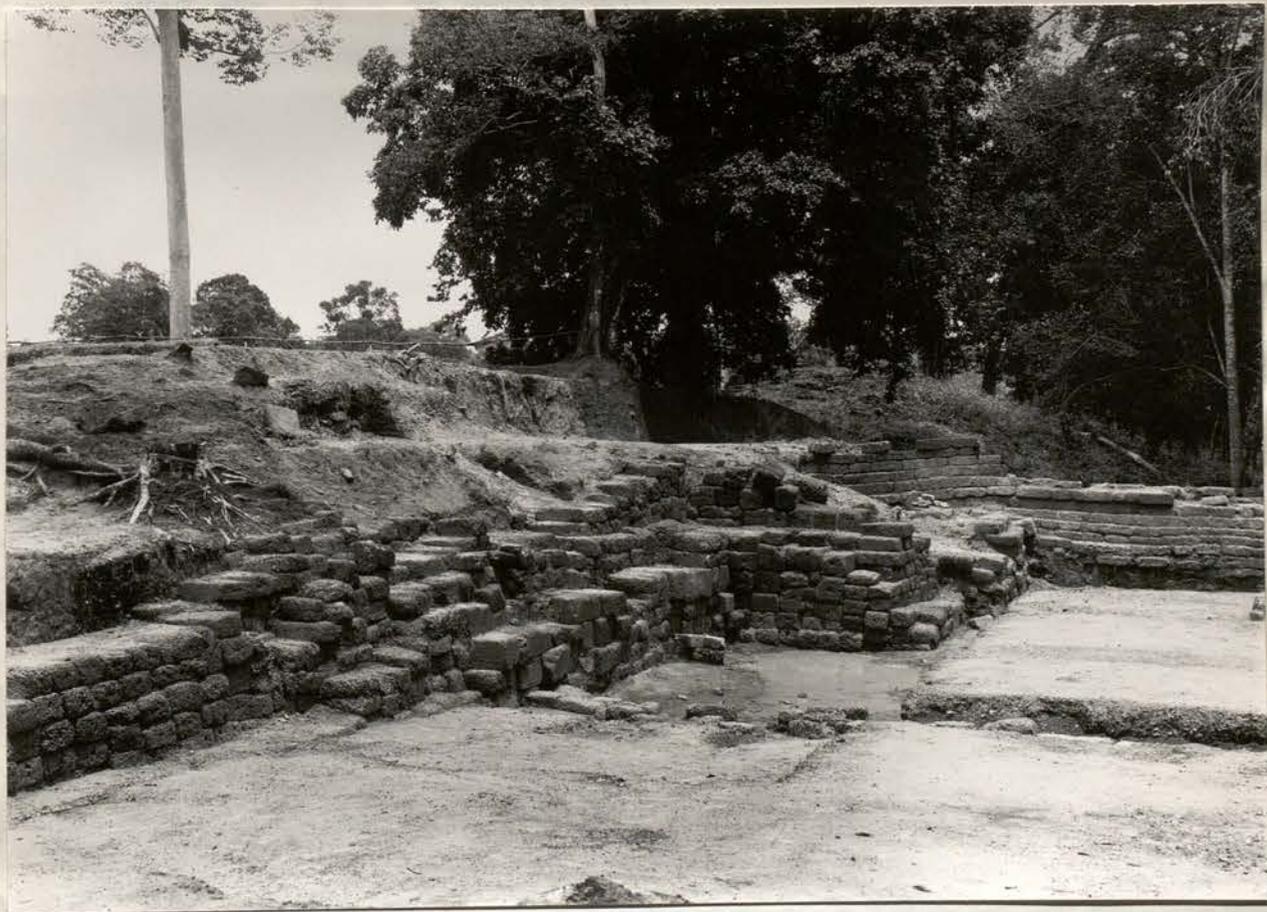
A - Roi lépreux; massif central; front occidental, moitié méridionale dégagée après les fouilles; 15 juillet 1969 (Ph. 13 x 18 n° 11.894).

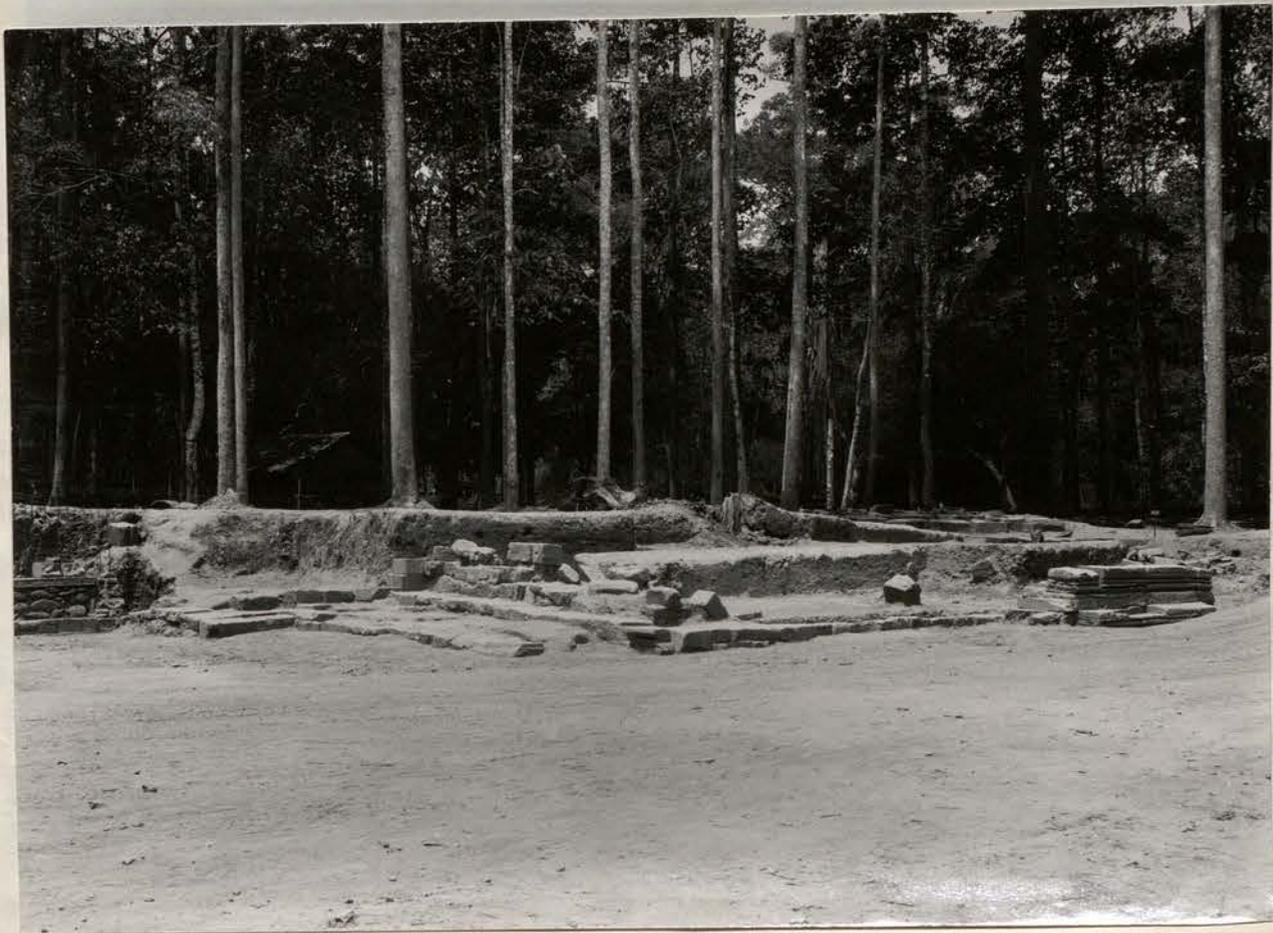
B - Idem; moitié septentrionale; 15 juillet 1969 (Ph. 13 x 18 n° 11.895).

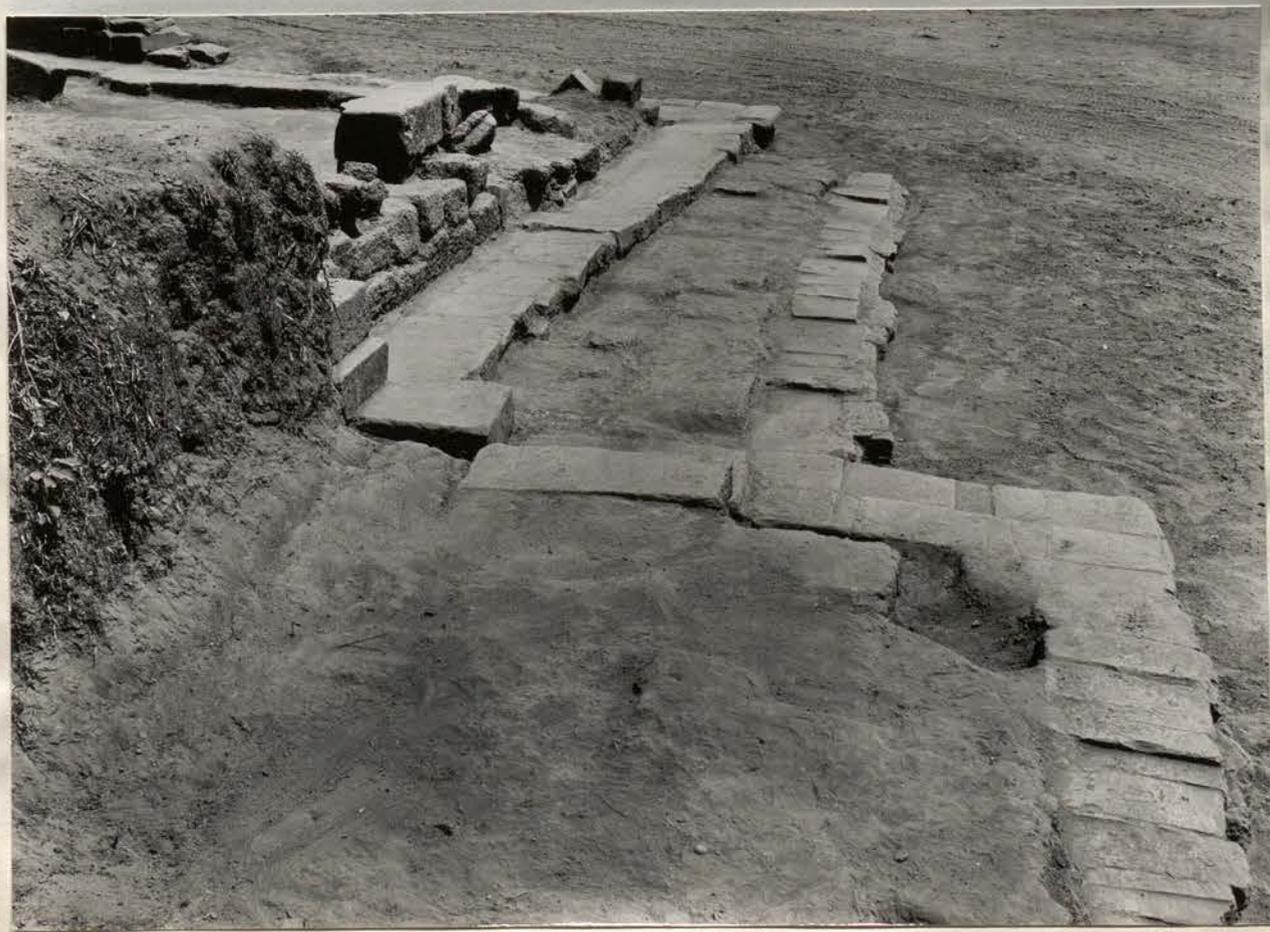
A - Roi lépreux; premier perron au Nord dégagé; angle Sud-Est des deux premiers états; 10 mars 1969 (Ph. 13 x 18 n° 11.782).

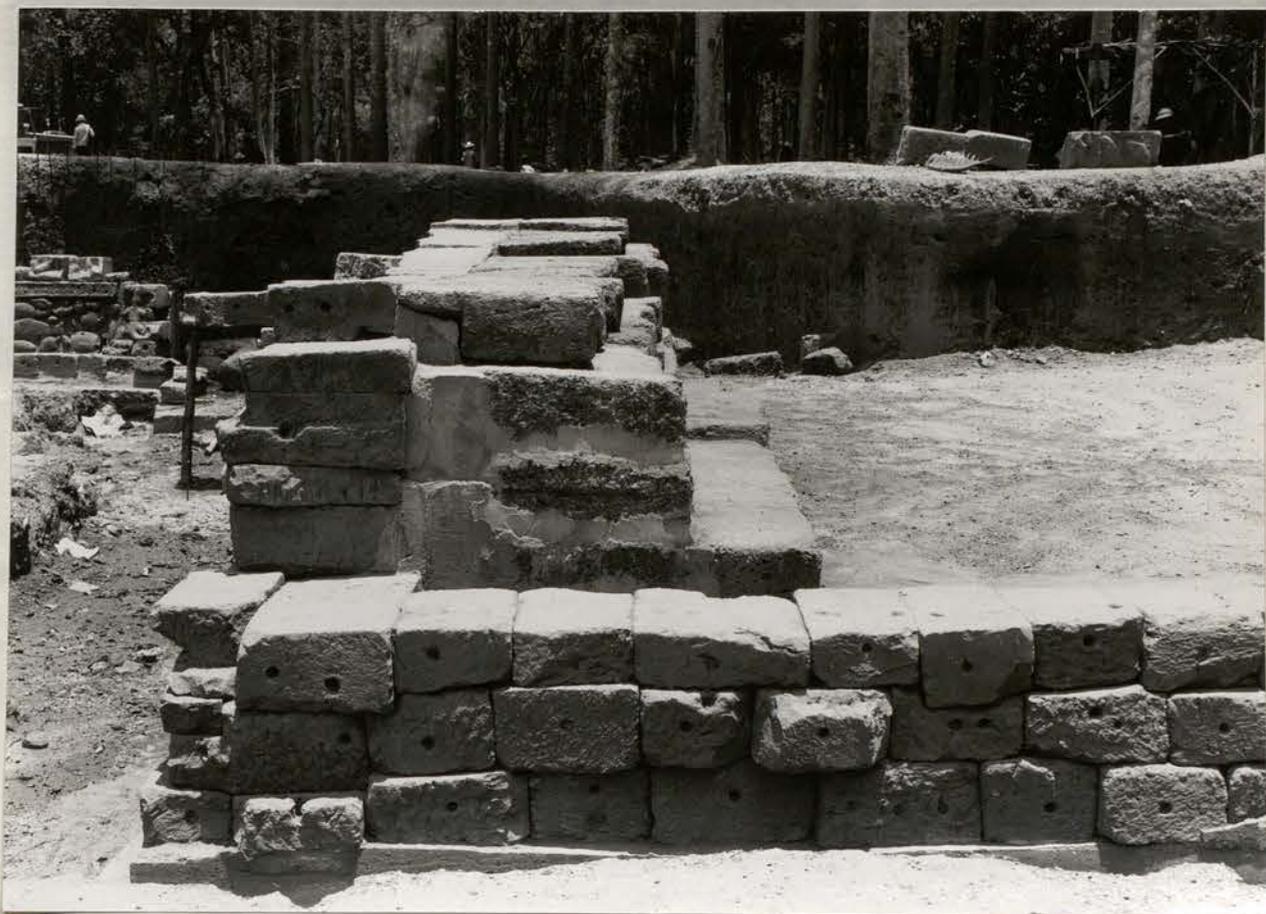
B - Id. Mur Sud, vu vers Est; deux premiers états; 10 mars 1969 (Ph. 13 x 18 n° 11.781).

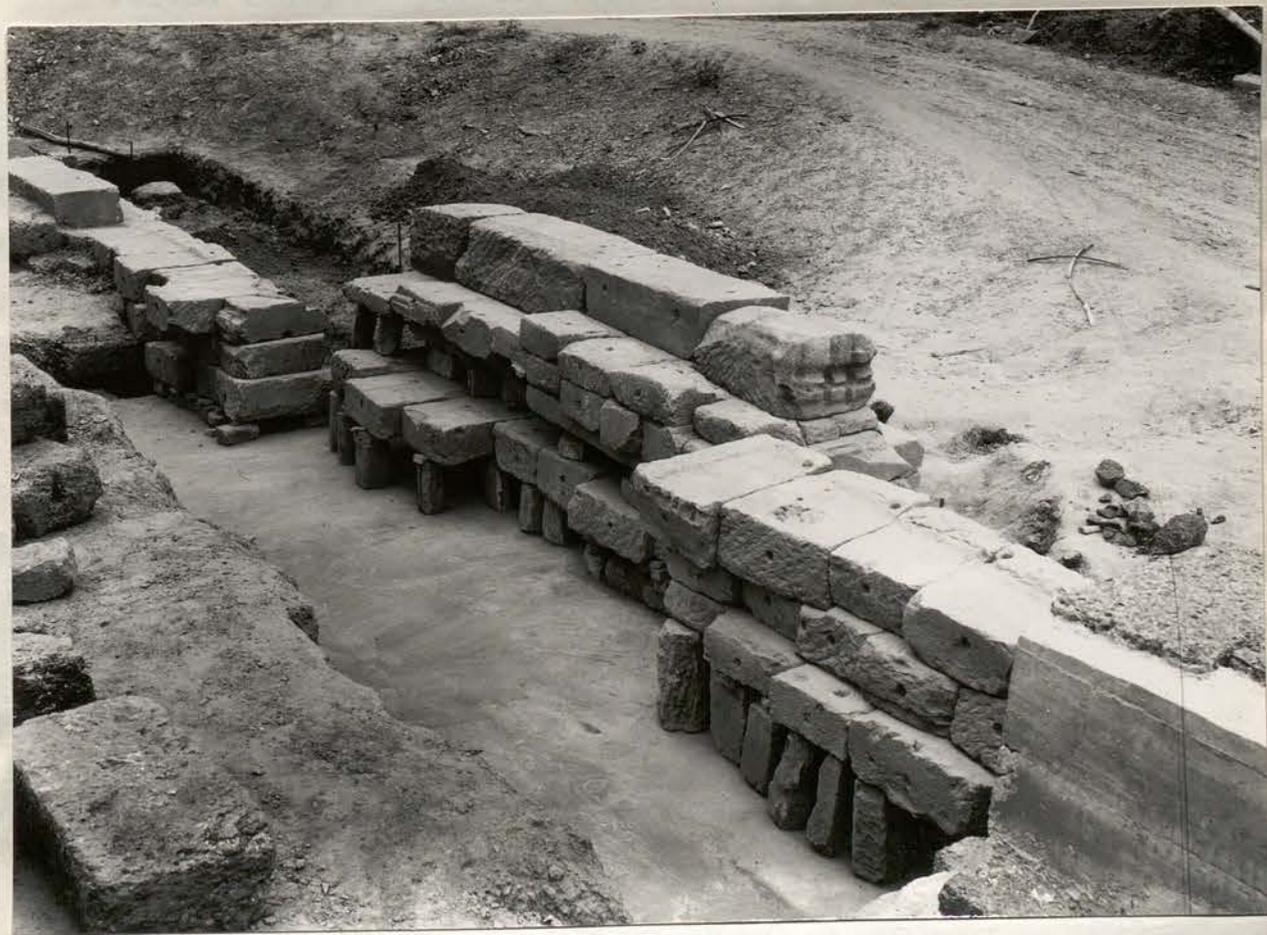
A - Roi lépreux; Premier perron Nord; côté Sud, extrémité Est (vue vers l'Ouest) montrant le système de remontage; 15 mai 1969 (Ph. 13 x 18 n° 11.856).

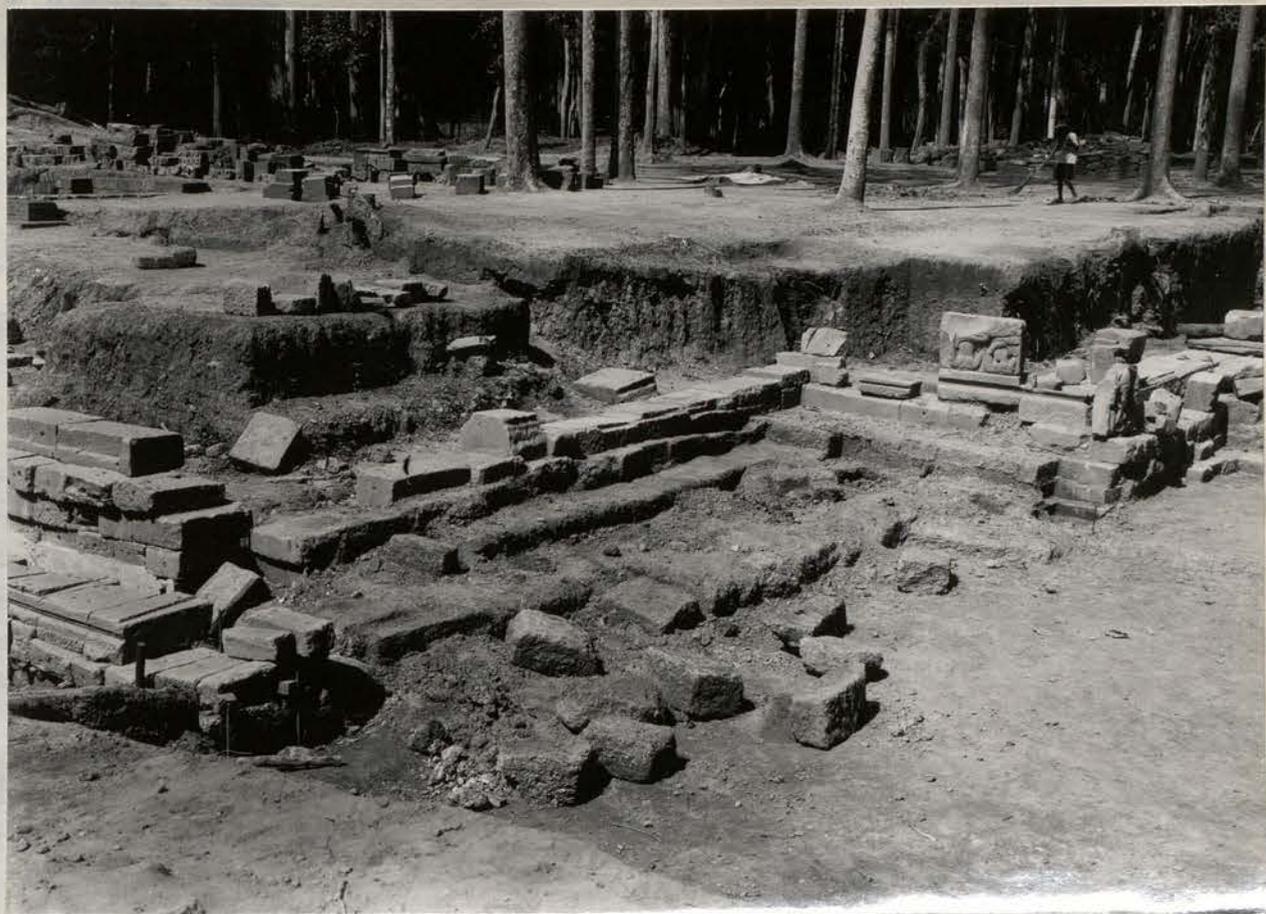
B - Idem; calage du front Est (revers) des deux premiers états; 15 juillet 1969 (Ph. 13 x 18 n° 11.900).

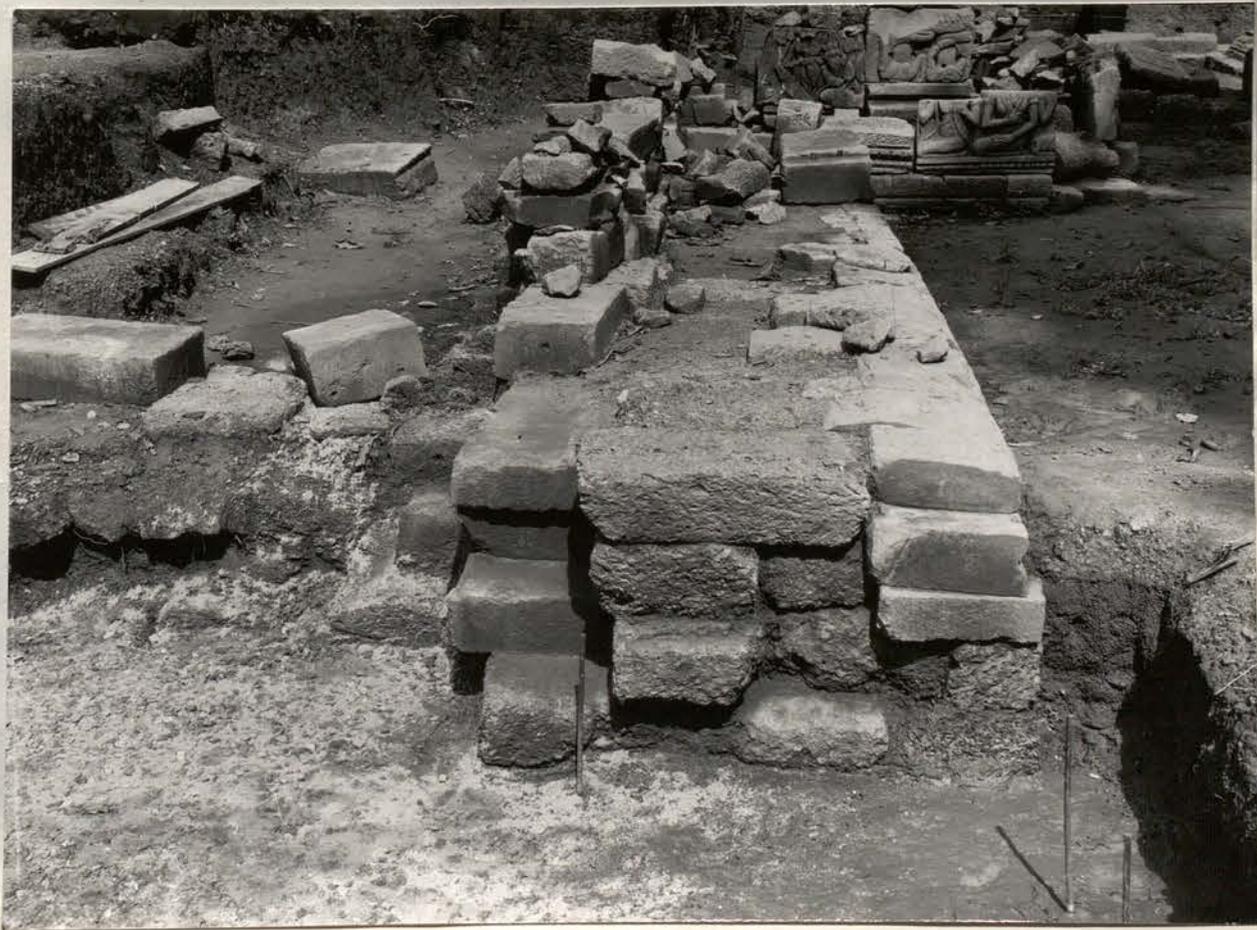
A - Roi lépreux; Premier perron Nord; ensemble de l'angle Nord-Est avant dépose; 27 août 1969 (Ph. 13 x 18 n° 11989).

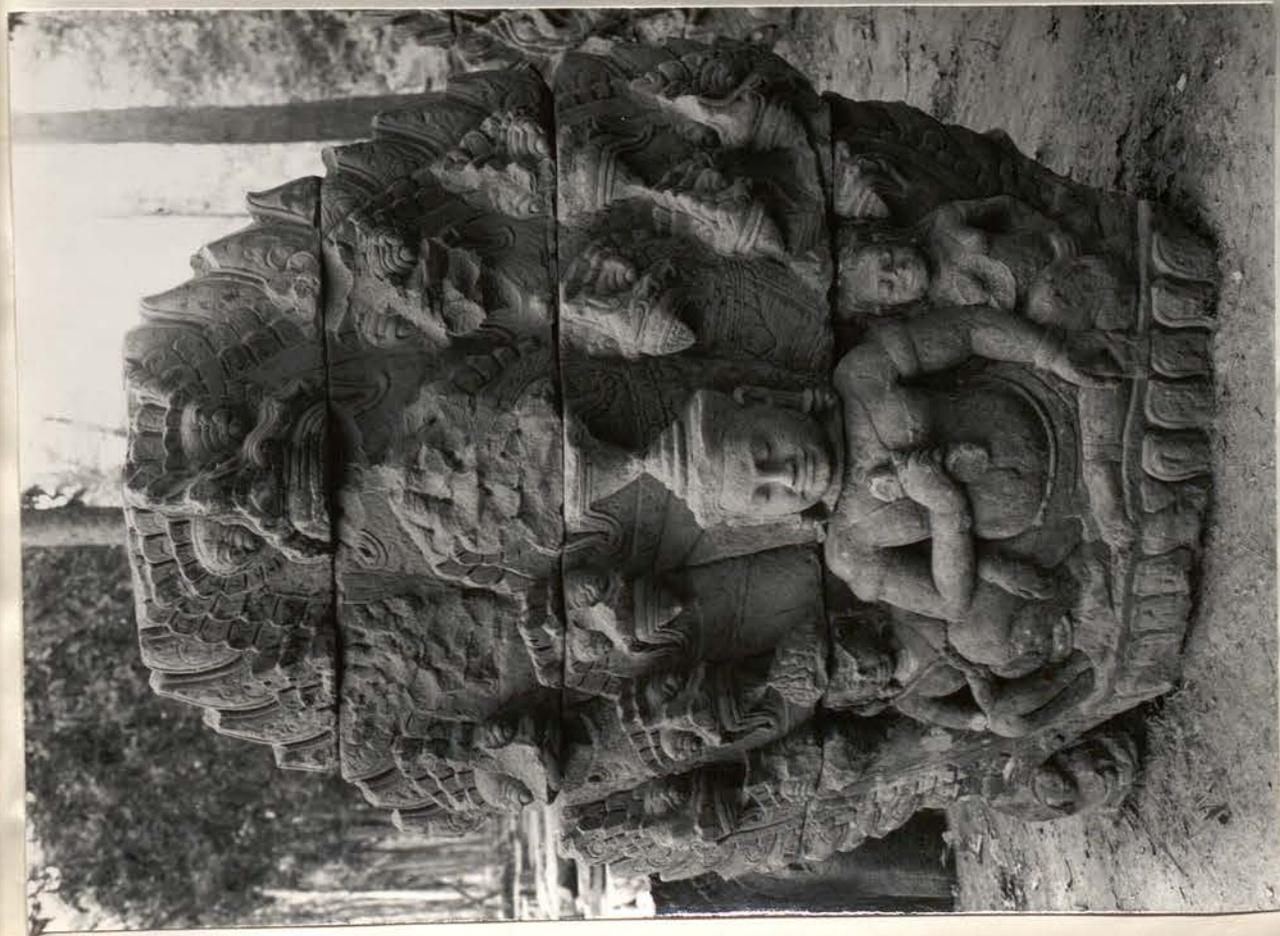
A - Roi lépreux; nâga d'about reconstitué; 3 avril 1969
(Ph. 13 x 18 n° 11.817).

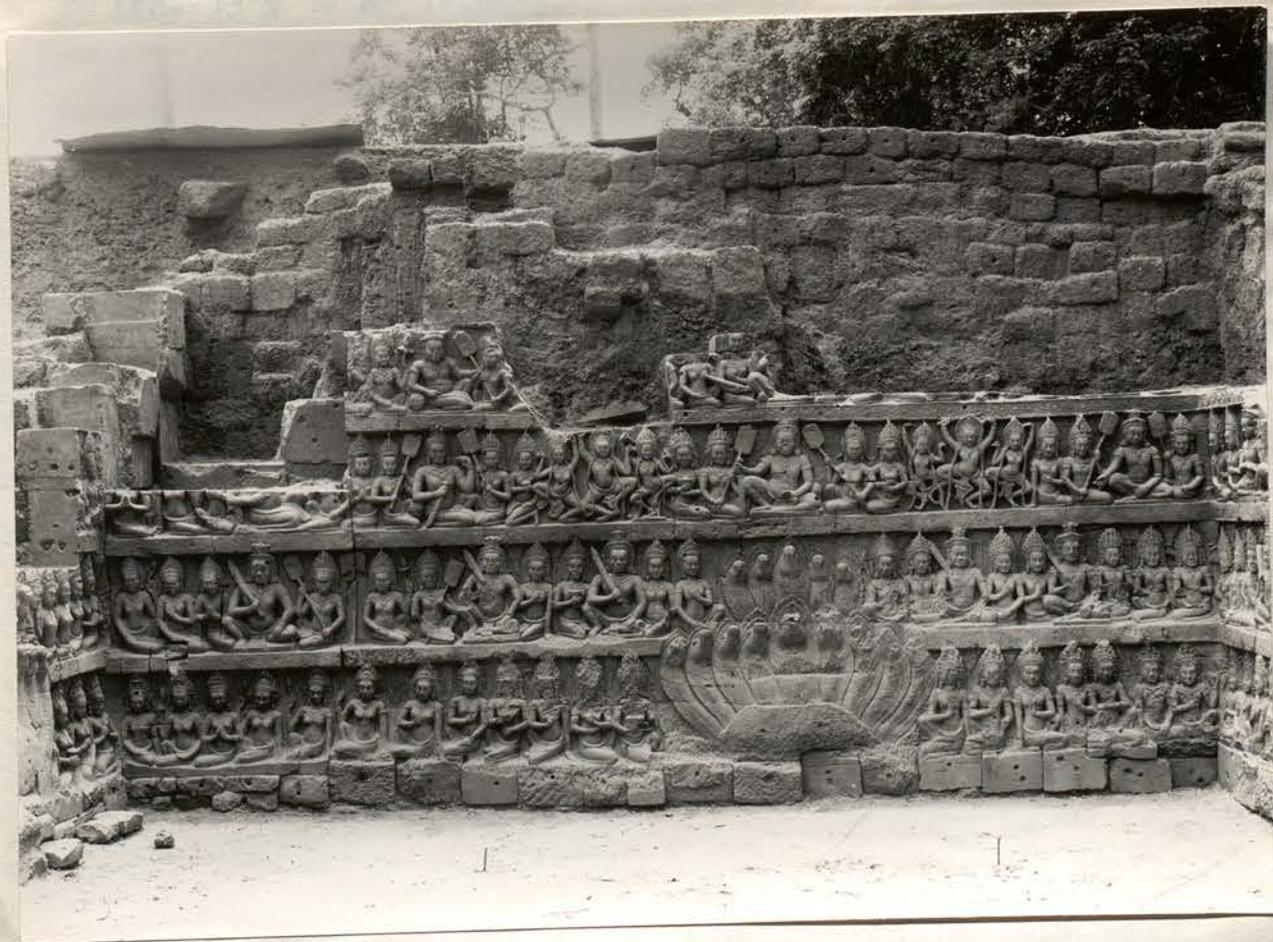
A - Roi lépreux; bras Nord, face Est; premier état retrouvé;
26 avril 1969 (Ph. 13 x 18 n° 11.793).

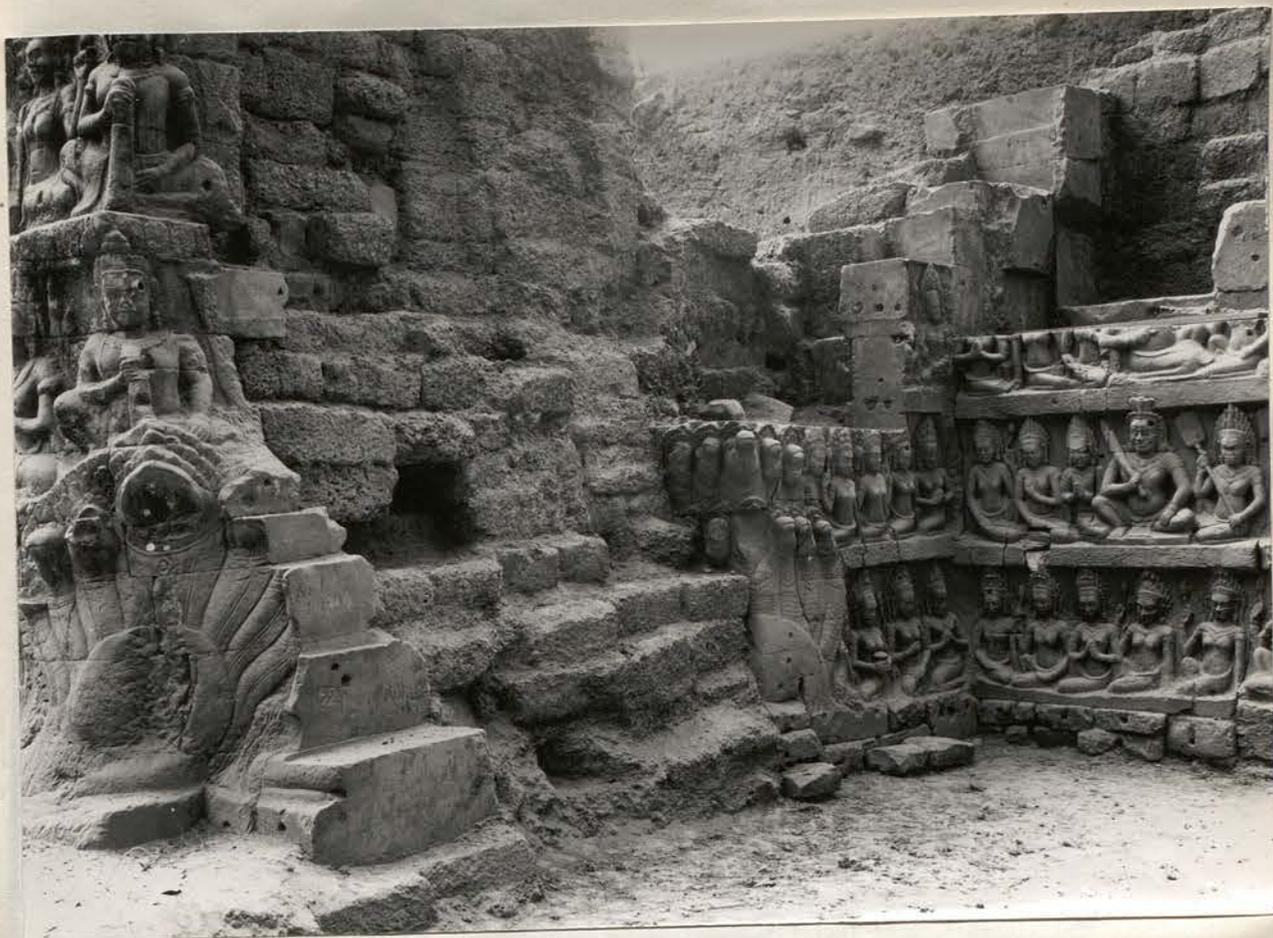
B - Idem; bras Ouest; face Nord; premier état retrouvé;
26 avril 1969 (Ph. 13 x 18 n° 11795).

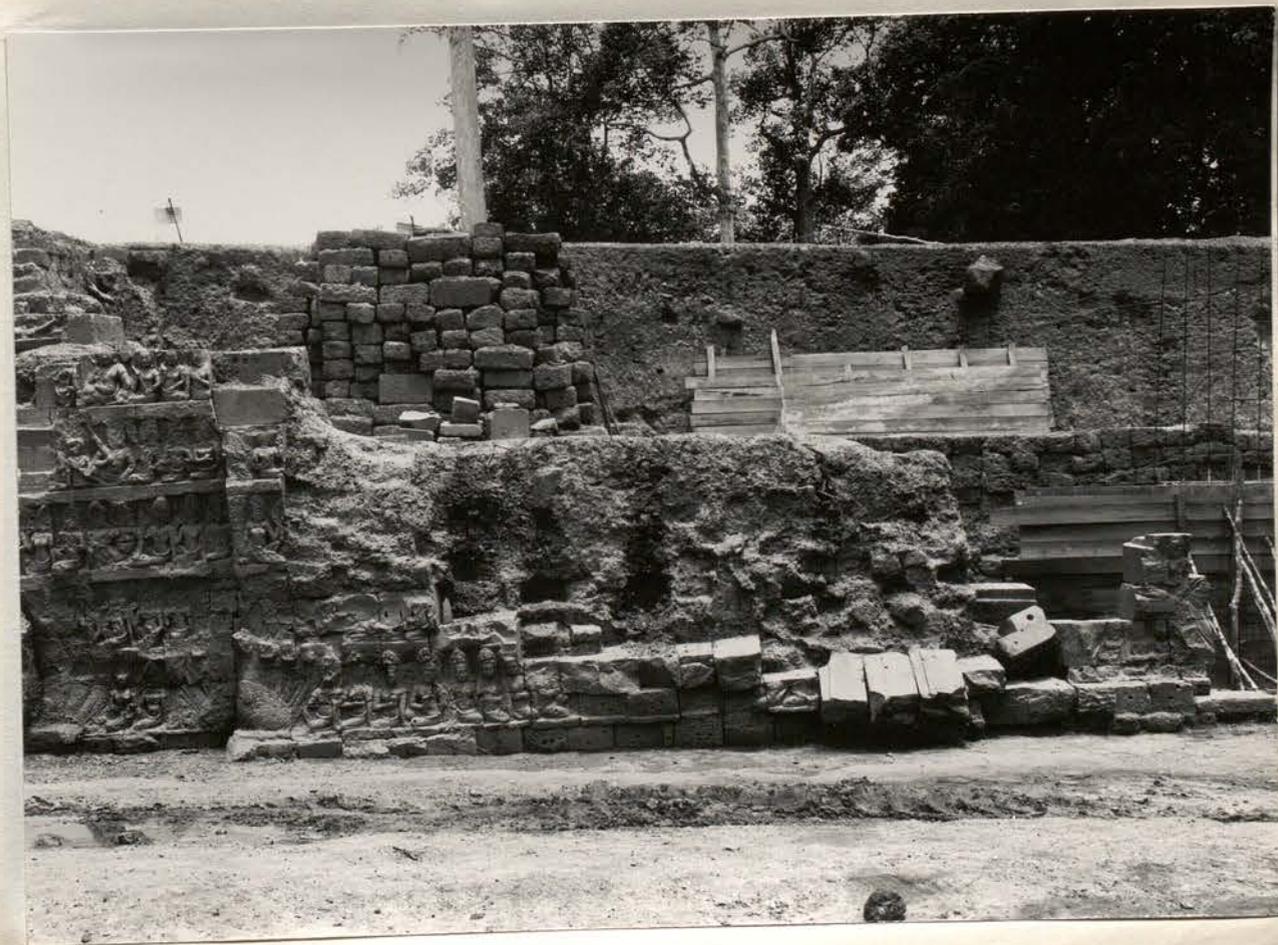
A - Roi lépreux; bras Nord, face Ouest; second état, en cours de dépose blocage de grès, et premier état dégagé; 26 avril 1969 (Ph. 13 x 18 n° 11.796).

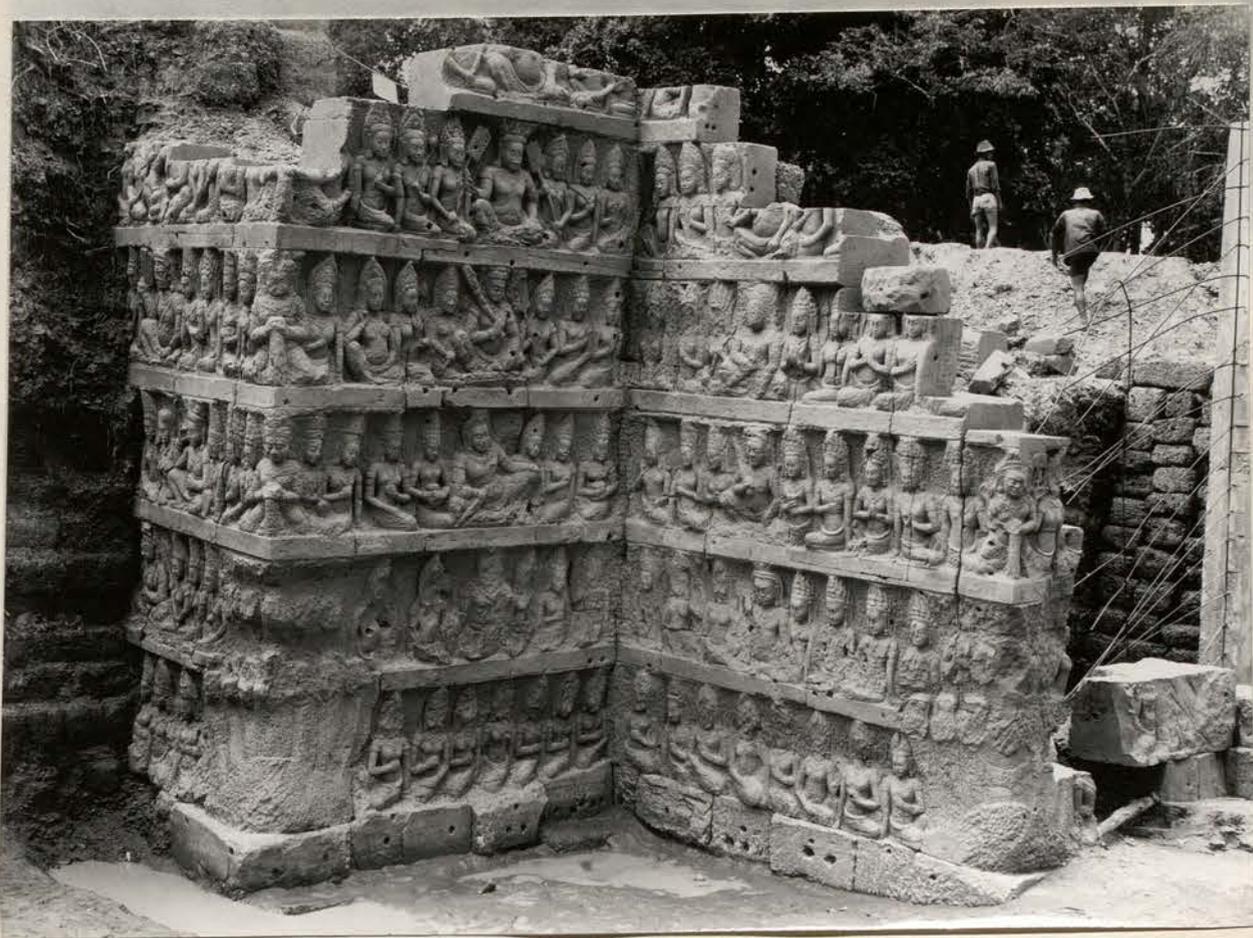
B - Id. Bras Nord, face Nord; premier état dégagé; 24 mai 1969 (Ph. 13 x 18 n° 11.867).

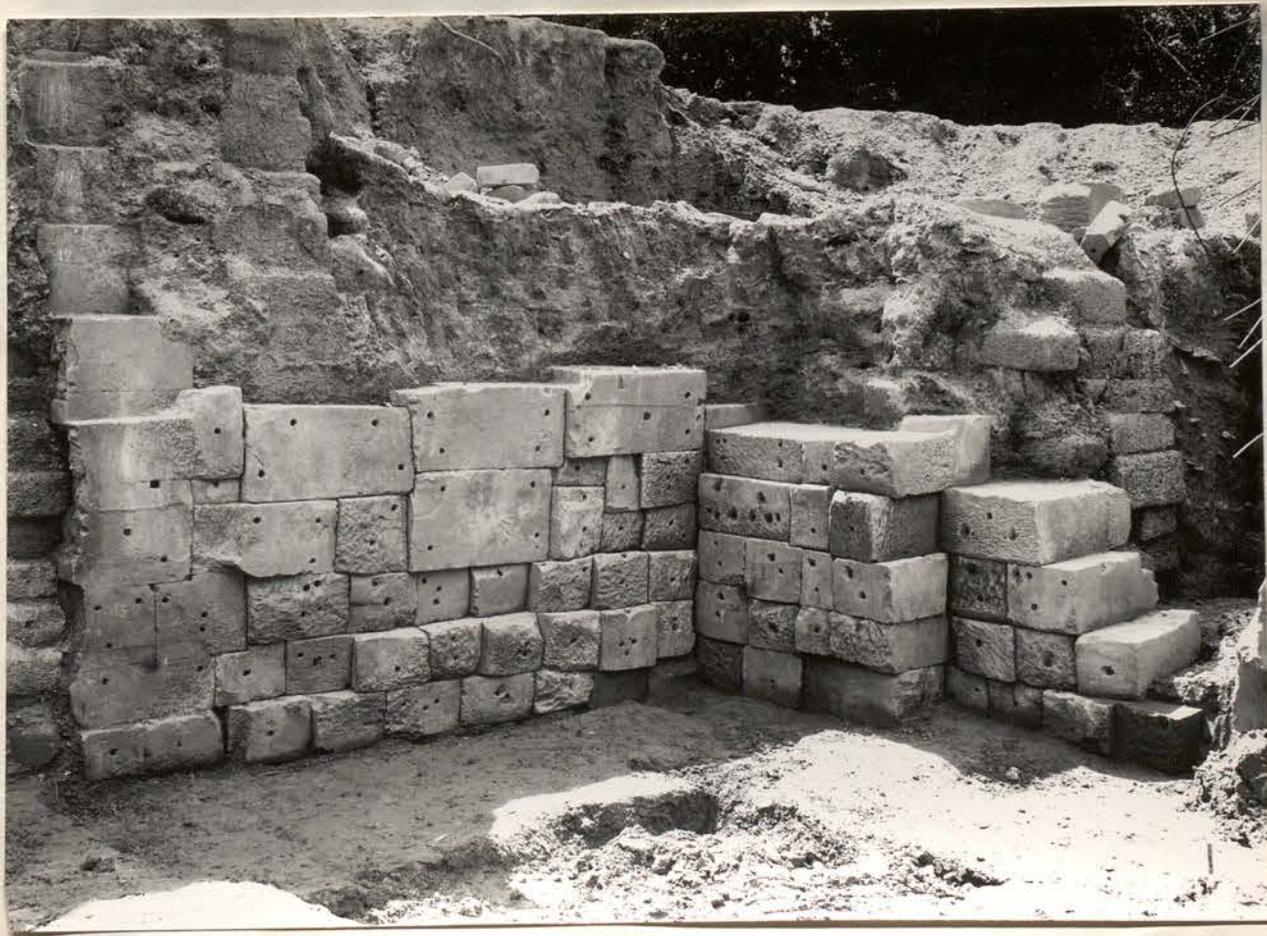
A - Roi lépreux; angle Nord-Est; premier état découvert;
14 octobre 1969 (Ph. 13 x 18 n° 12170) .

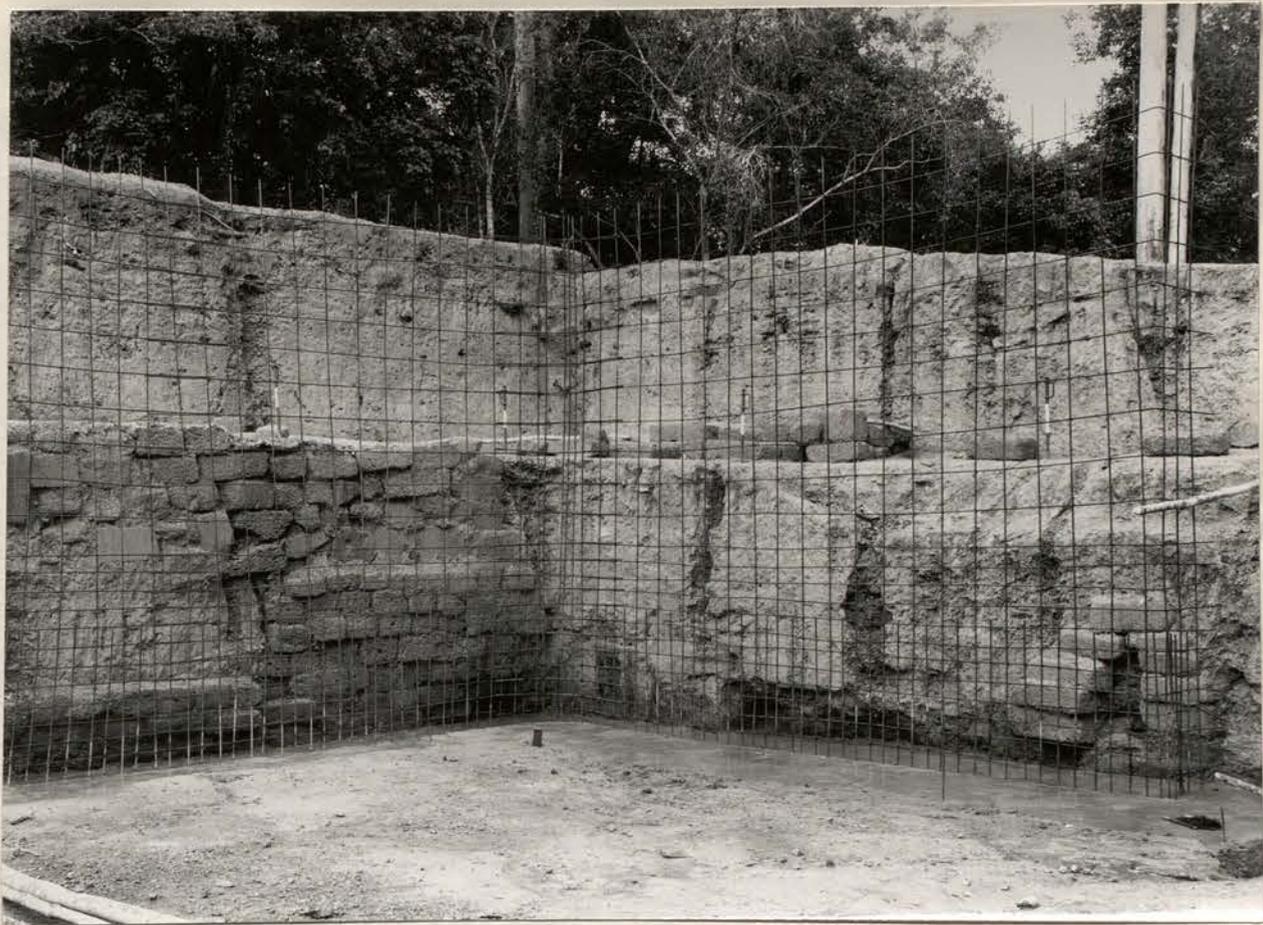
B - Id.; première esquisse du premier état; 3 novembre 1969
(Ph. 13 x 18 n° 12.174).

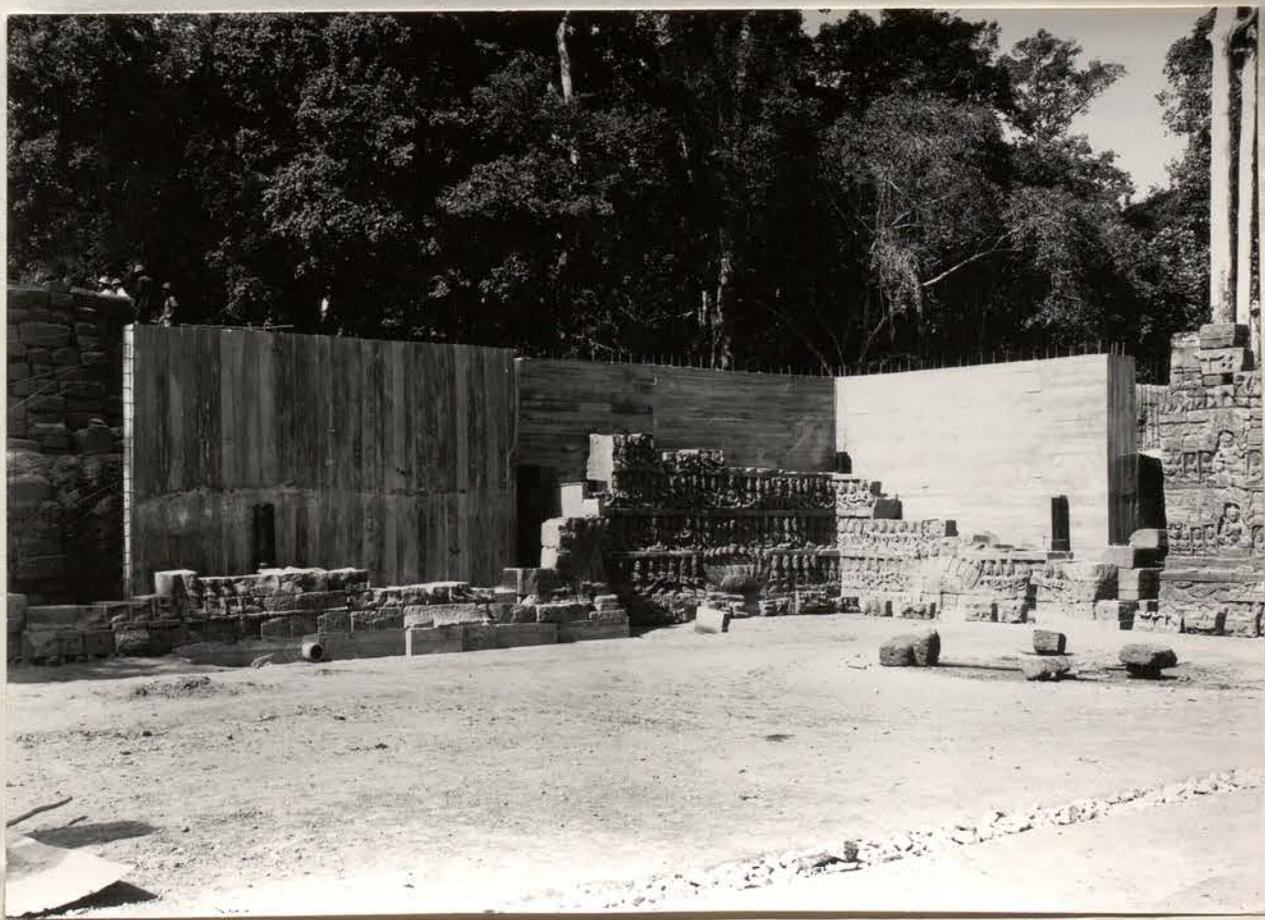
A - Roi lépreux; Aile Nord et Bras Ouest, face Nord; semelle coulée et ferrailage du contre-mur en place; 19 mai 1969 (Ph. 13 x 18 n° 11.858).

B - Iden; Premier état reconstruit sur l'Aile Nord, la face Nord du bras Ouest, les faces Ouest et Nord du bras Nord; 27 août 1969 (Ph. 13 x 18 n° 11.990).

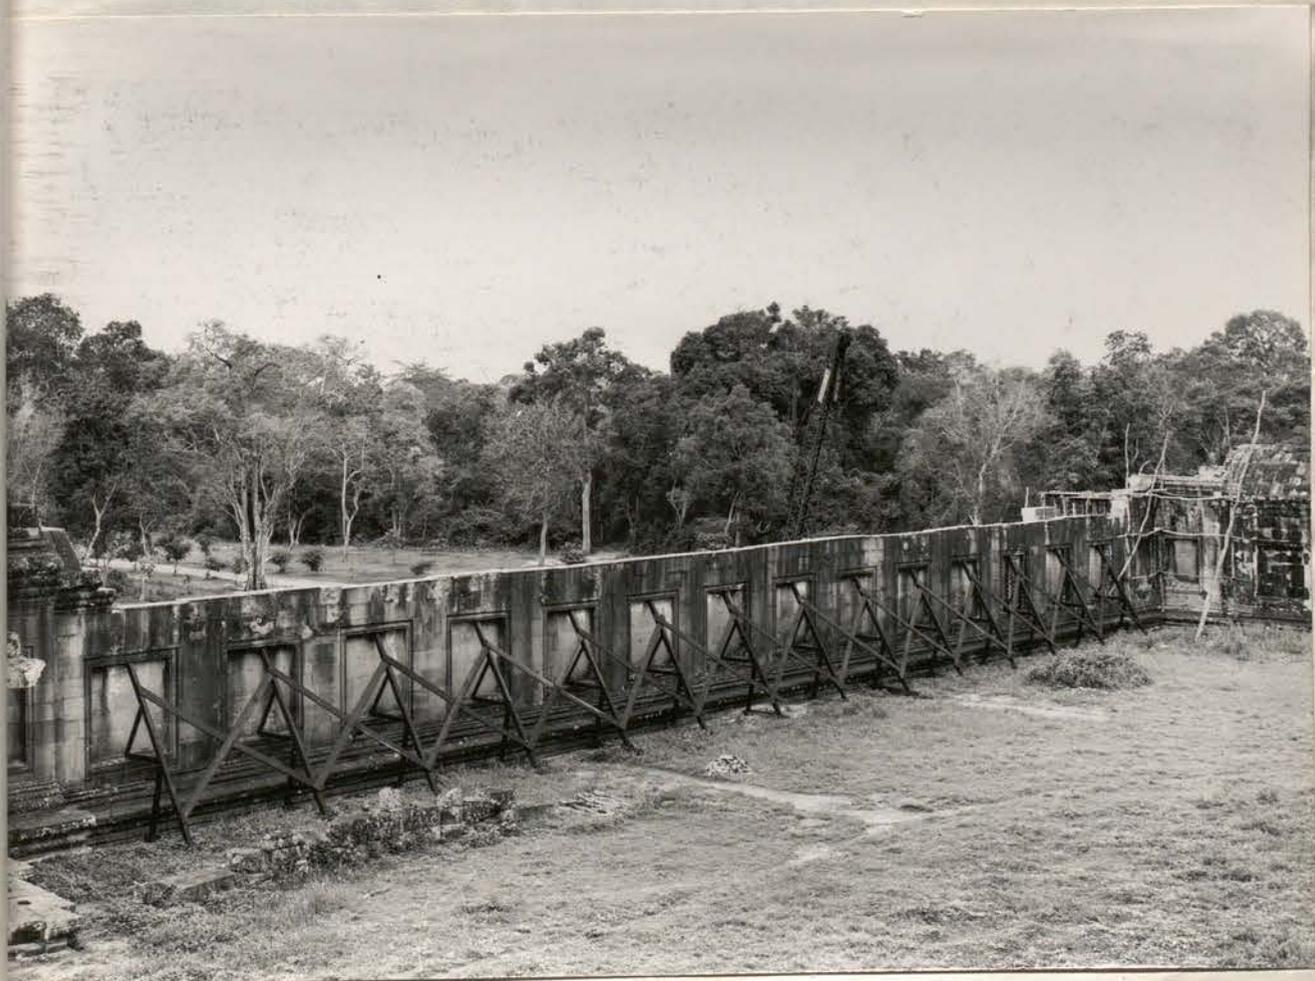
A - Angkor Vat . Galerie du Barattage; coffrage de protection des reliefs; 29 janvier 1969 (Ph. 13 x 18 n° 11754).

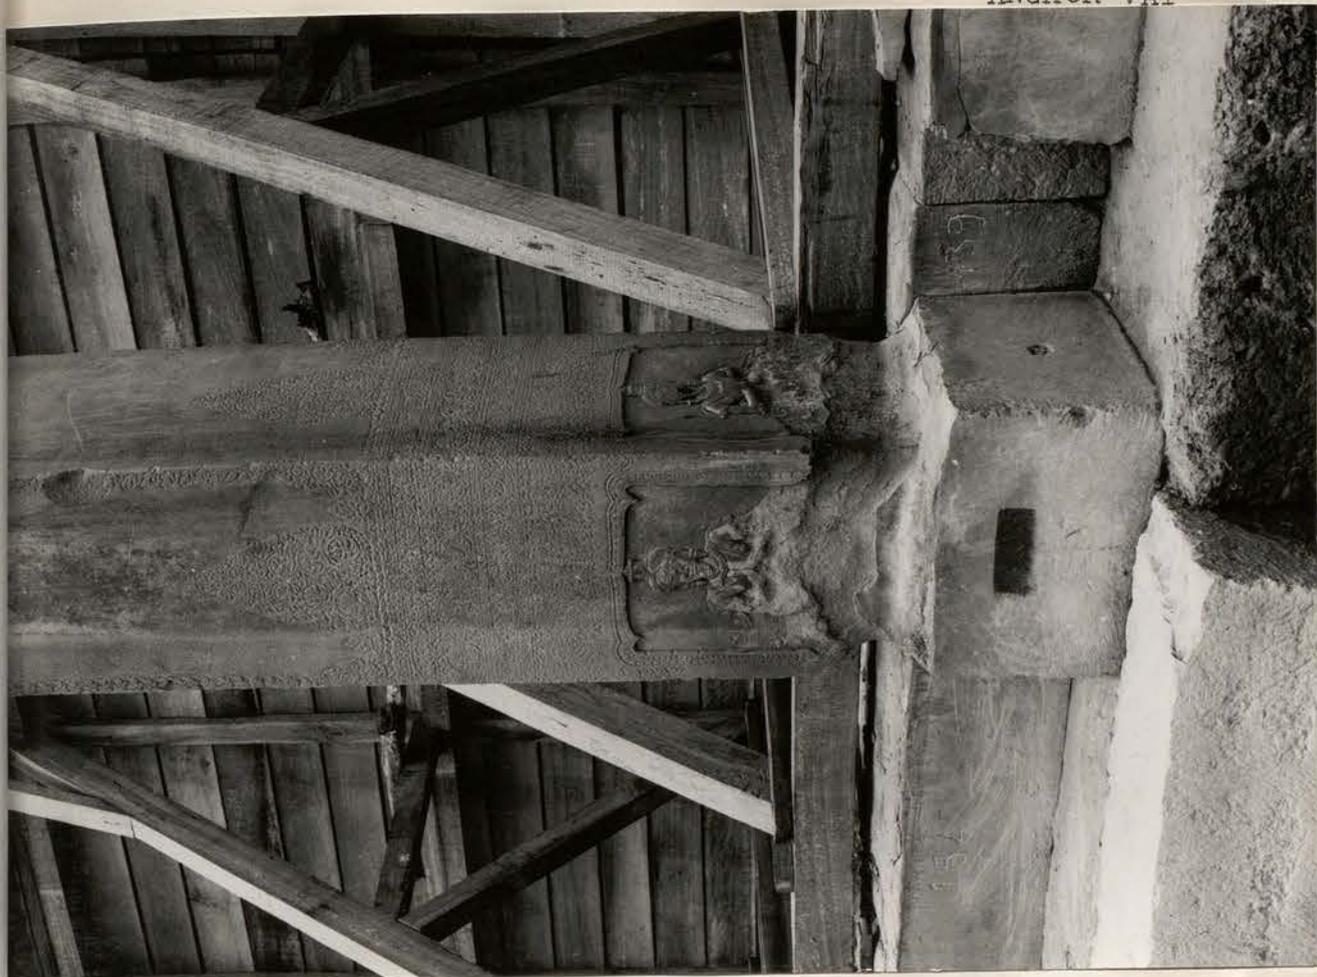
A - Angkor Vat. Galerie du Barattage; colonne altérée au-dessus de son encastrement; 17 juin 1969 (Ph. 9 x 12 n° 4037).

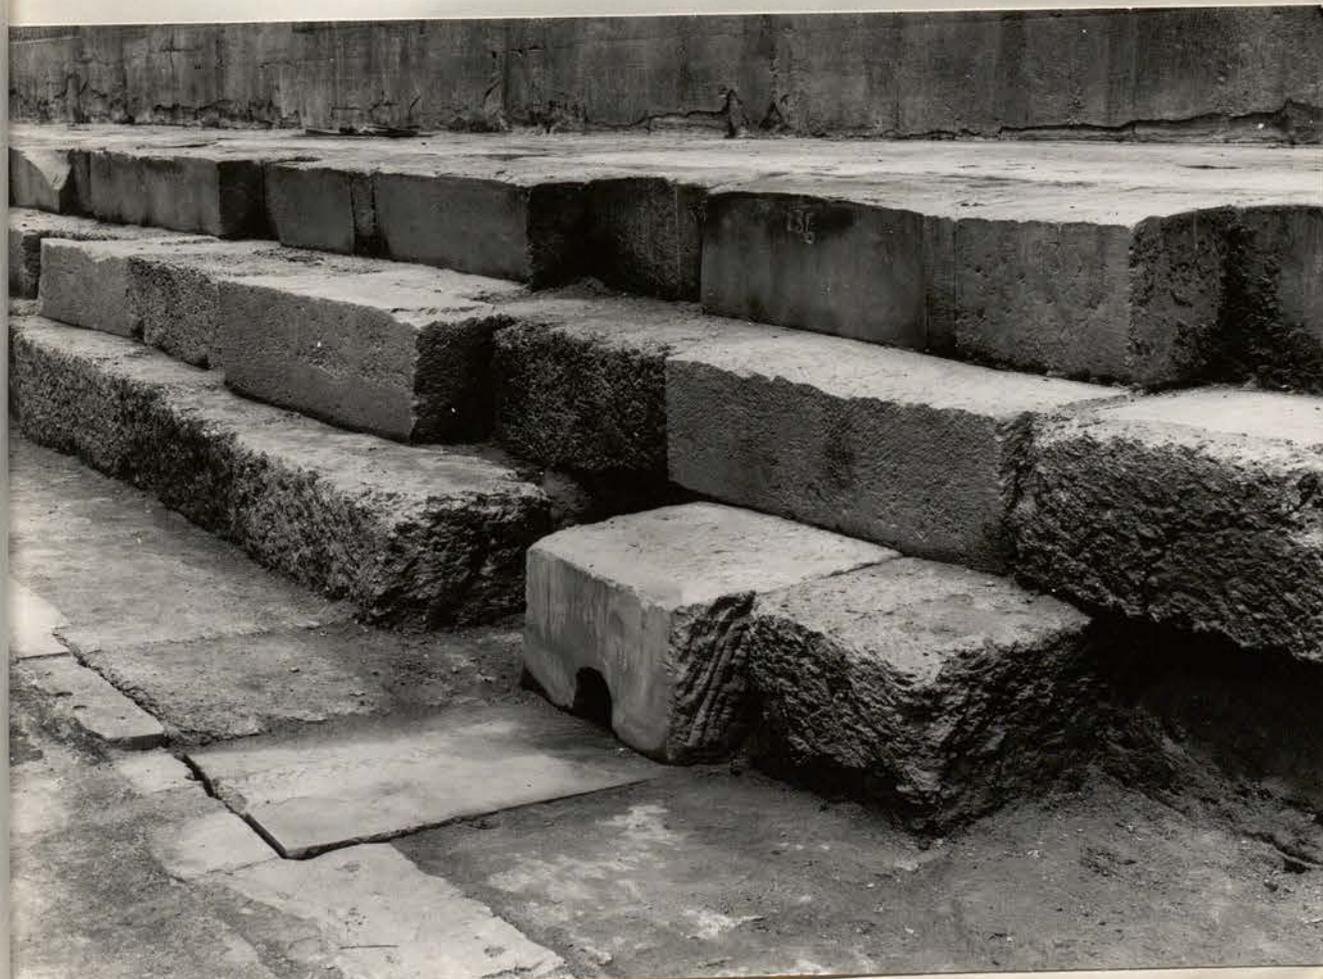
B - Idem; caniveau d'origine, sous le dallage, pour évacuer les eaux pluviales de la première cour; 17 juillet 1969 (Ph. 9 x 12 n° 4034) .

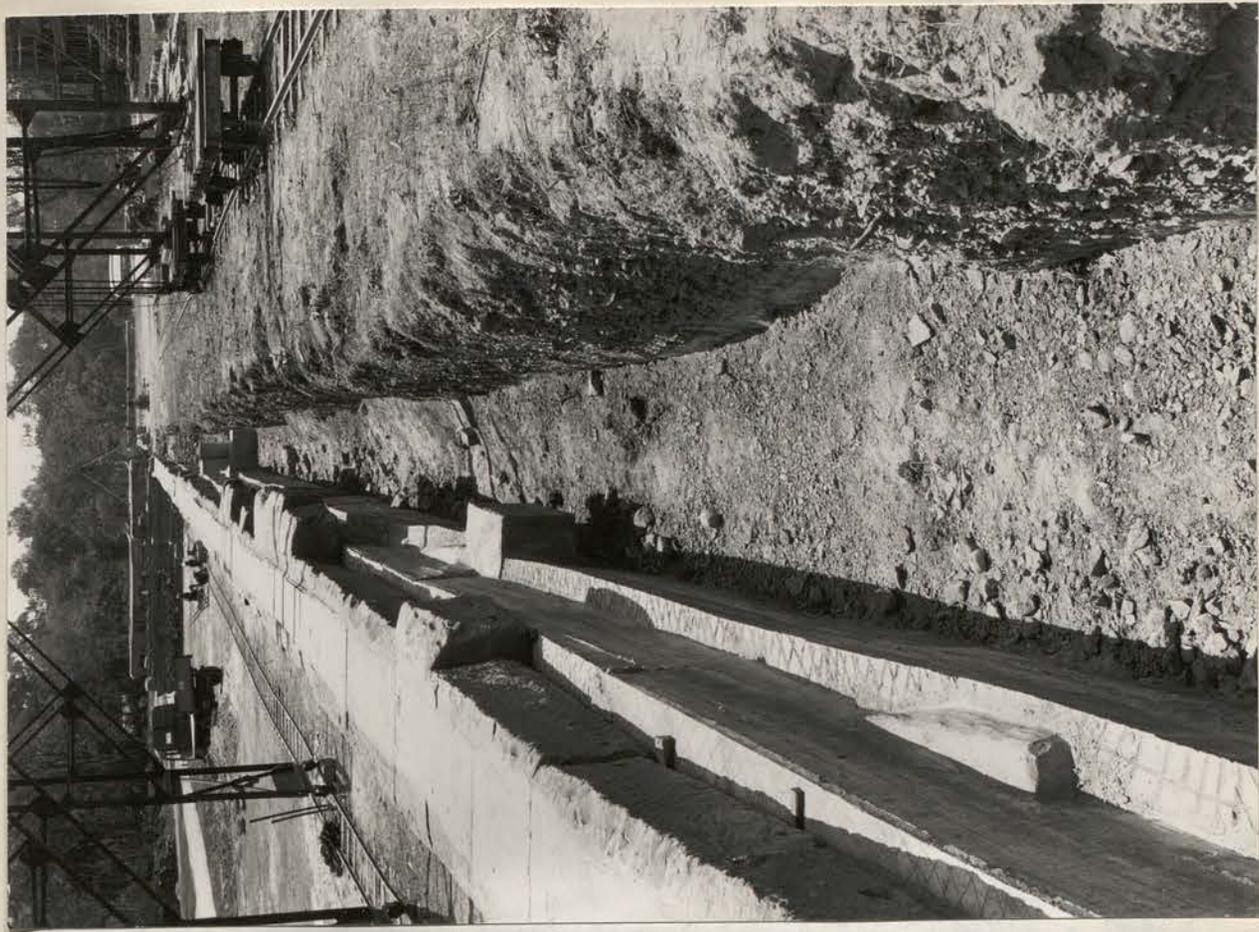
A - Angkor Vat; Terre-plain du temple, côté Est, moitié Nord. Mur de soutènement en cours de reconstruction, vu vers le Sud; 22 février 1969 (Ph. 13 x 18 n° 11.772).
