1969

MINISTERE
de
L'EDUCATION NATIONALE

B A P H U O R

ACCES ORIENTAUX

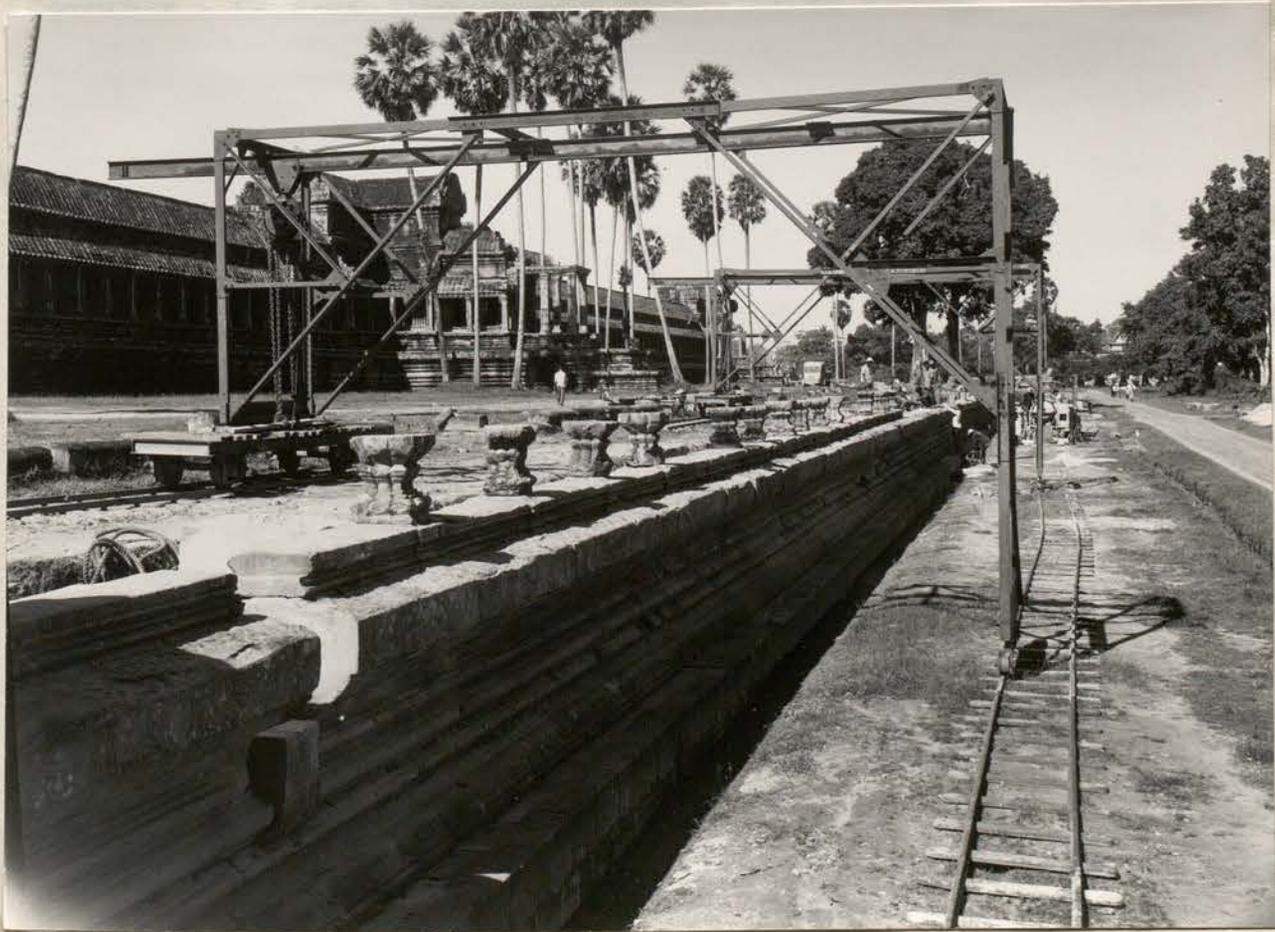
B - Idem; côté Nord, moitié Est, vue vers Ouest; Mur de soutènement reconstruit; pose des dés du nâga-balustrade; 7 octobre 1969 (Ph. 13 x 18 n° 12.039).

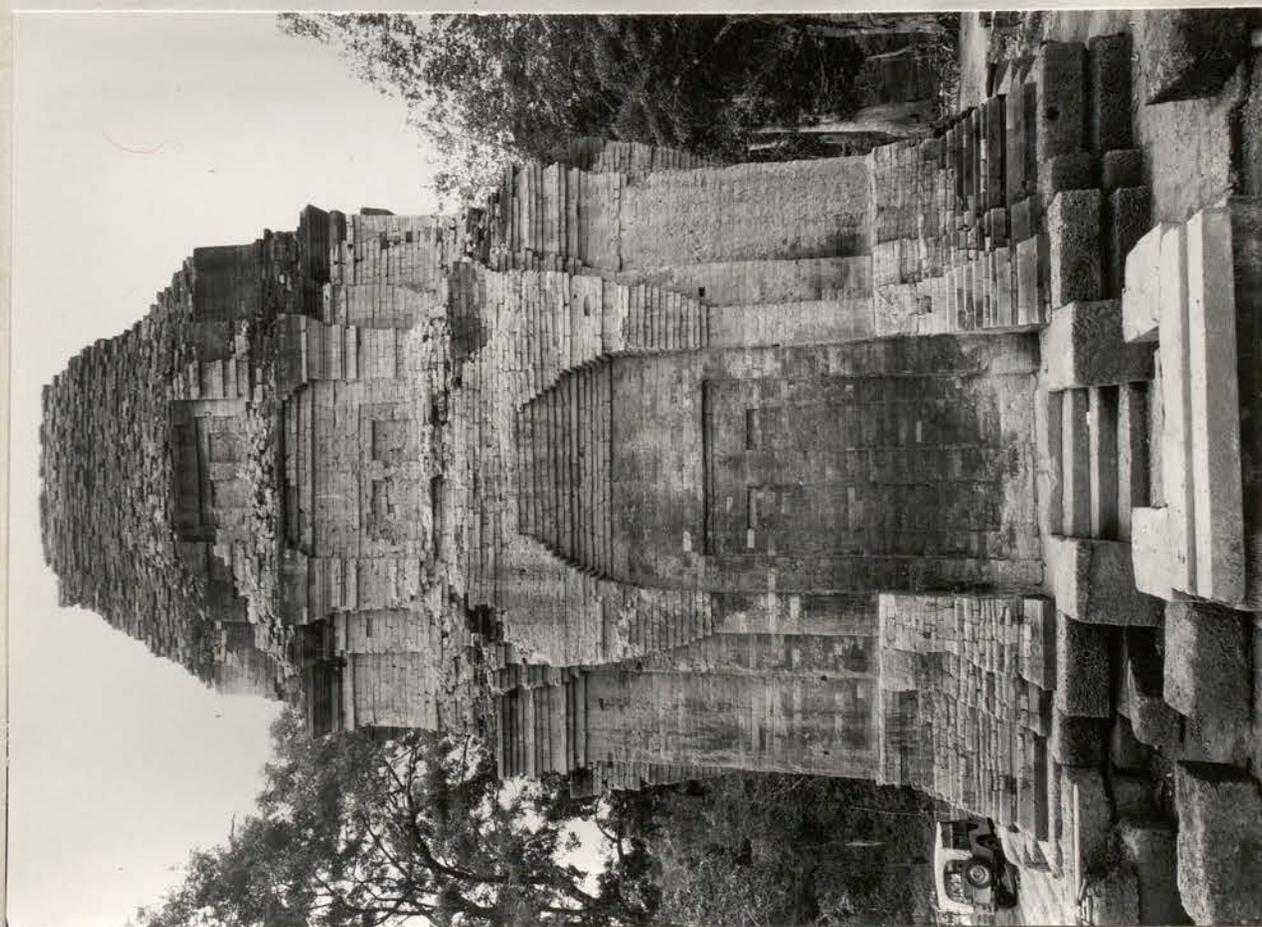
A - Prasat Bei; tour centrale; reprise en sous-oeuvre du socle, moitié Nord; ferrailage de la ceinture; 17 février 1969 (Ph. 13 x 18 n° 11.771).

En 1968 nous avons reconstruit la tour Sud et l'essentiel de la tour centrale. De celle-ci il restait seulement à reprendre le socle et la base sur la moitié septentrionale. Après dépose, une ceinture en B.A., en profil d'équerre, a été insérée en sous-oeuvre (Ph. 13 x 18 n° 11770-71; Pl. 27 A). Puis les éléments déposés ont été remontés et complétés en volume. La reprise de cette tour était ainsi achevée (Ph. 13 X 18 n° 11903; Pl. 27 B). A l'intérieur le socle, renversé et brisé, a été reconstitué et posé sur une pile en béton, invisible car élevée dans l'axe du puits de fondation. Celui-ci demeure en outre accessible sous le dallage, restitué, de la cella, grâce à une dalle amovible (Ph. 13x18 n°11756 à 60; Pl. 29).

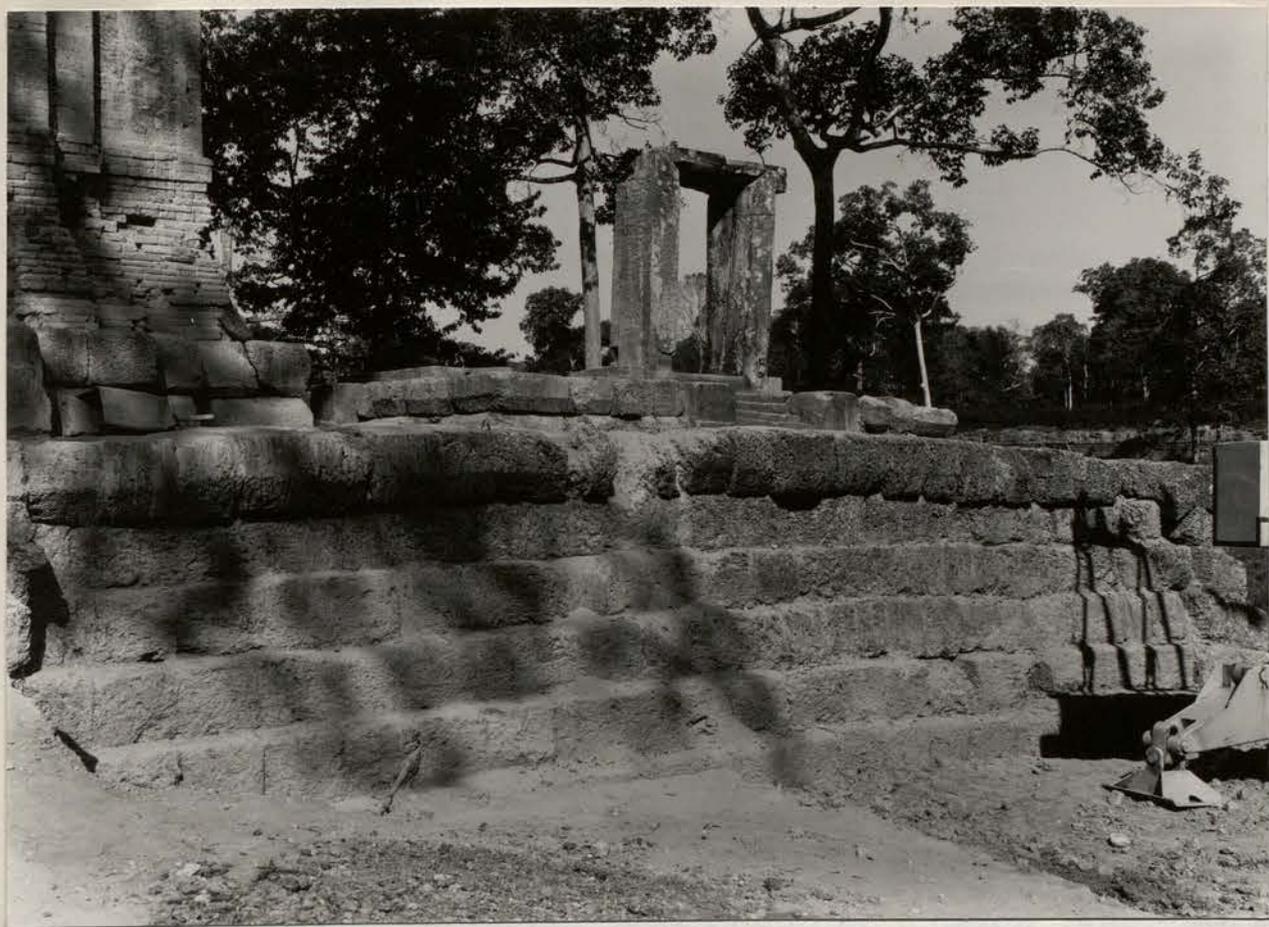
B - Id. Tour centrale reconstruite; façade Nord; 30 juillet 1969 (Ph. 13 x 18 n° 11.903).

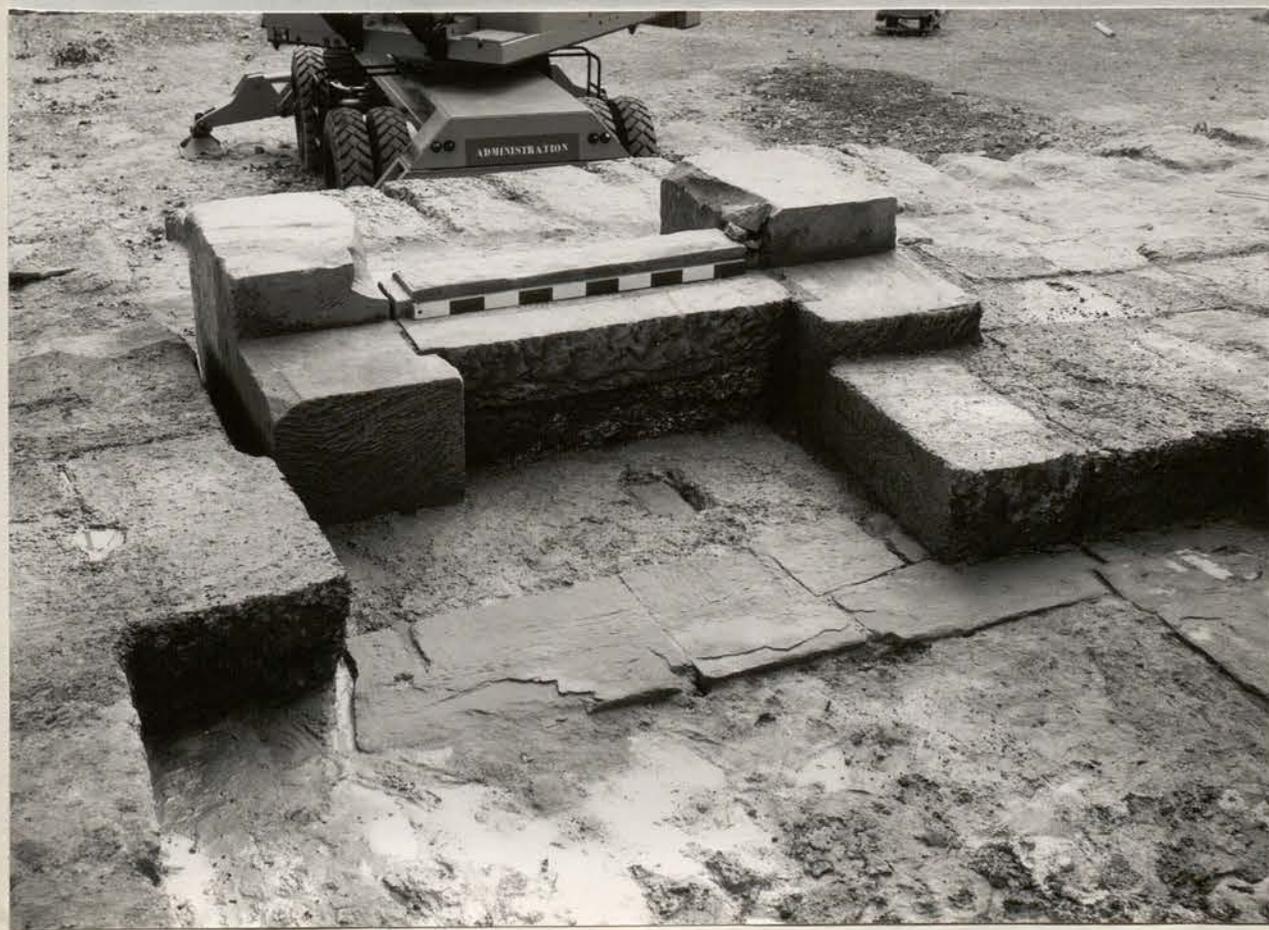
A - Prasat Bei; Tour Nord, angle Sud-Est. Briques déposées; structure de la porte et socle en latérite avant dépose; 30 janvier 1969 (Ph. 13 x 18 n° 11.757).

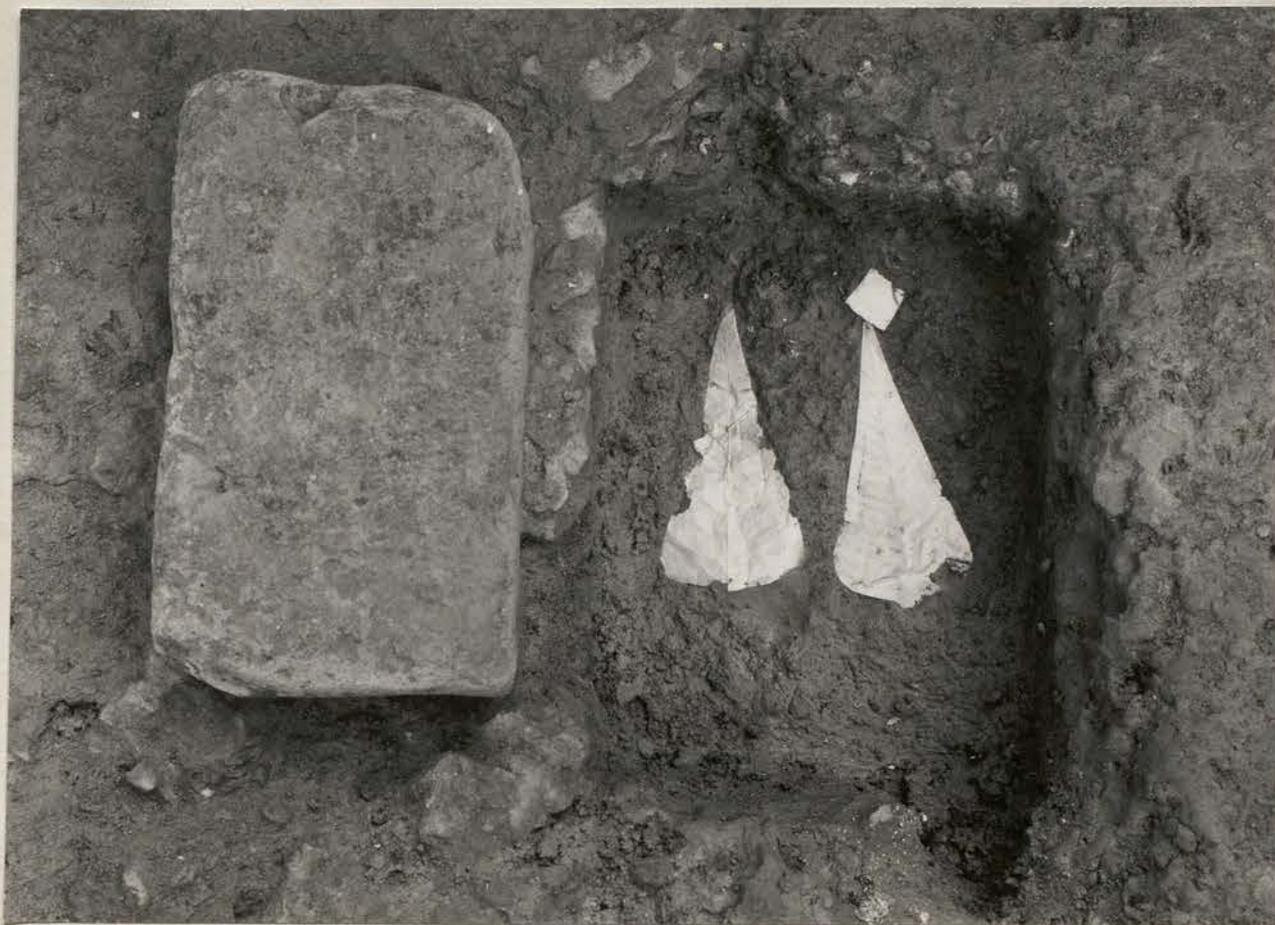
B - Idem. Escalier Est, face Ouest; logement du dépôt de fondation dans la latérite du socle, fermé par une brique; 31 janvier 1969 (Ph. 13 x 18 n° 11.760).

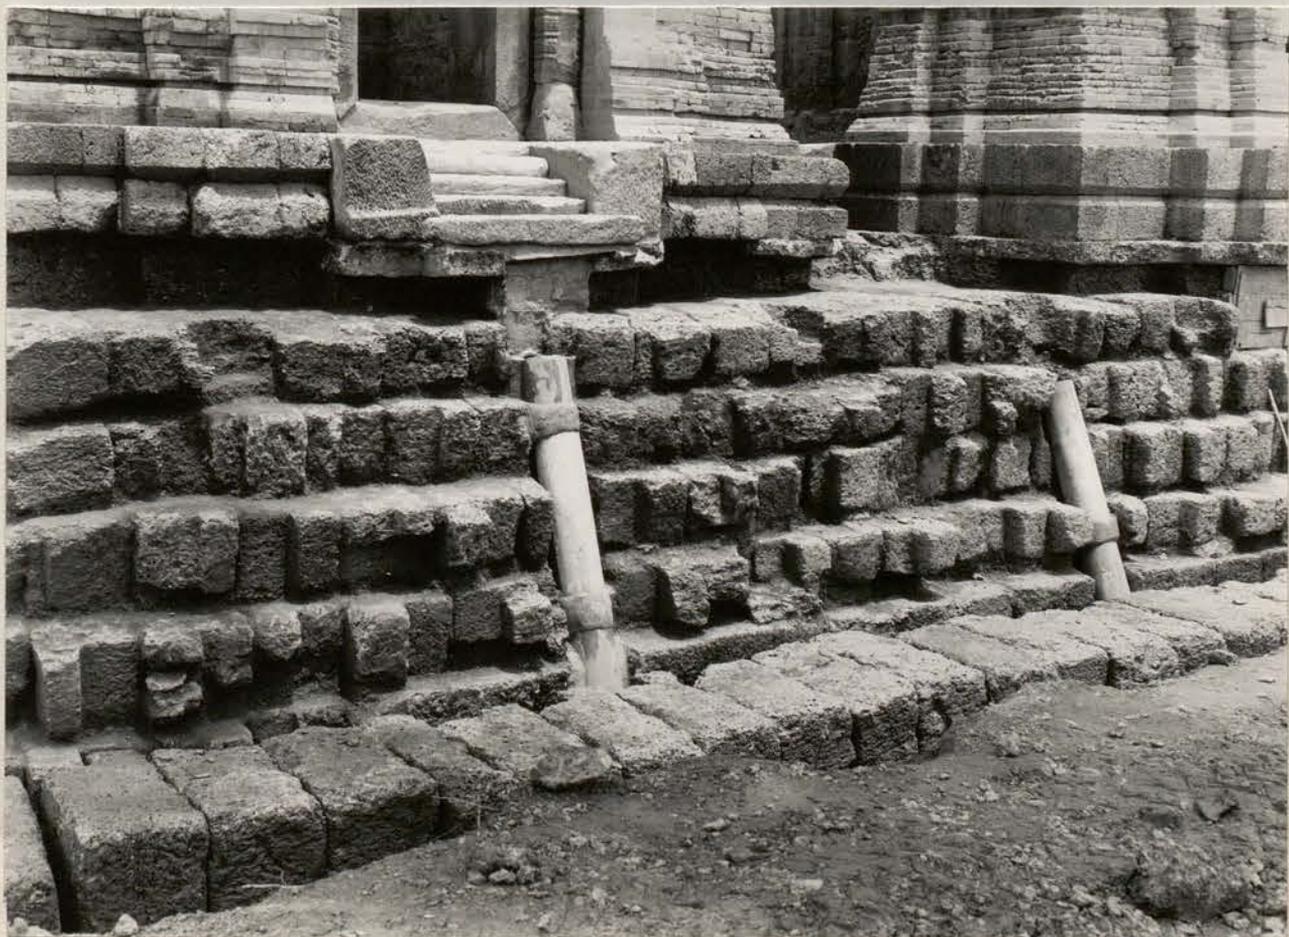
Avant de remonter cette tour, il fallait assurer le soubassement général en latérite des trois sanctuaires. Assez peu désorganisé au Sud, il s'était complètement affaissé et disloqué au Nord où il surplombe de plusieurs mètres et repose sur un remblai peu sûr, la margelle de la douve d'Angkor Thom.

A - Prasat Bei. Soubassement, tiers Nord. Ferrailage de la semelle et du contre-mur; 3 mars 1969 (Ph. 13 x 18 n° 11.775).

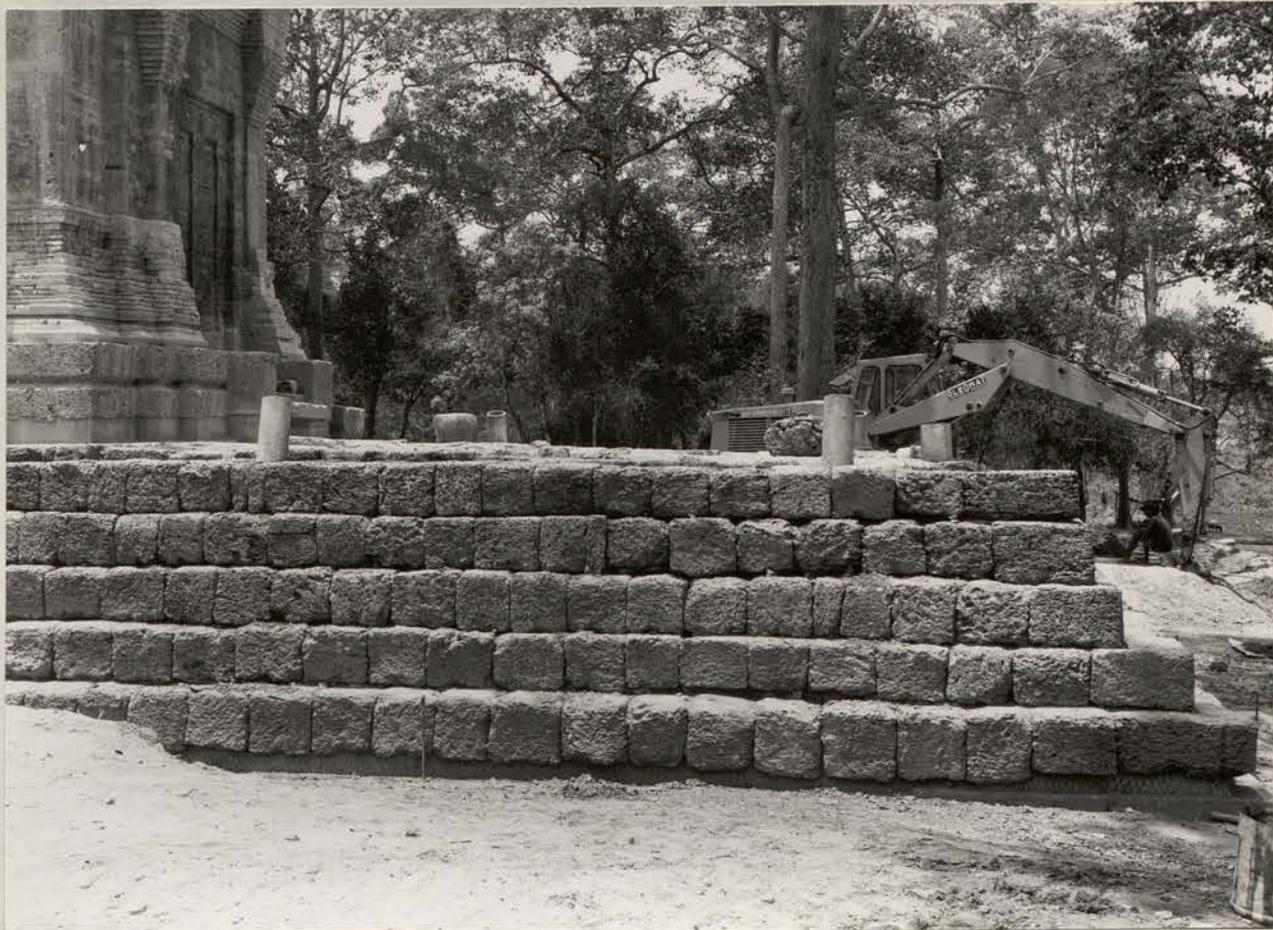
B - Id. Soubassement, face Est, moitié Sud. Descentes d'eau intégrées derrière le parement. Noter les engravures pour échafaudage sur l'avant-dernière assise du massif de latérite, cachées par le dallage; 9 mai 1969 (Ph. 13 x 18 n° 11.848).

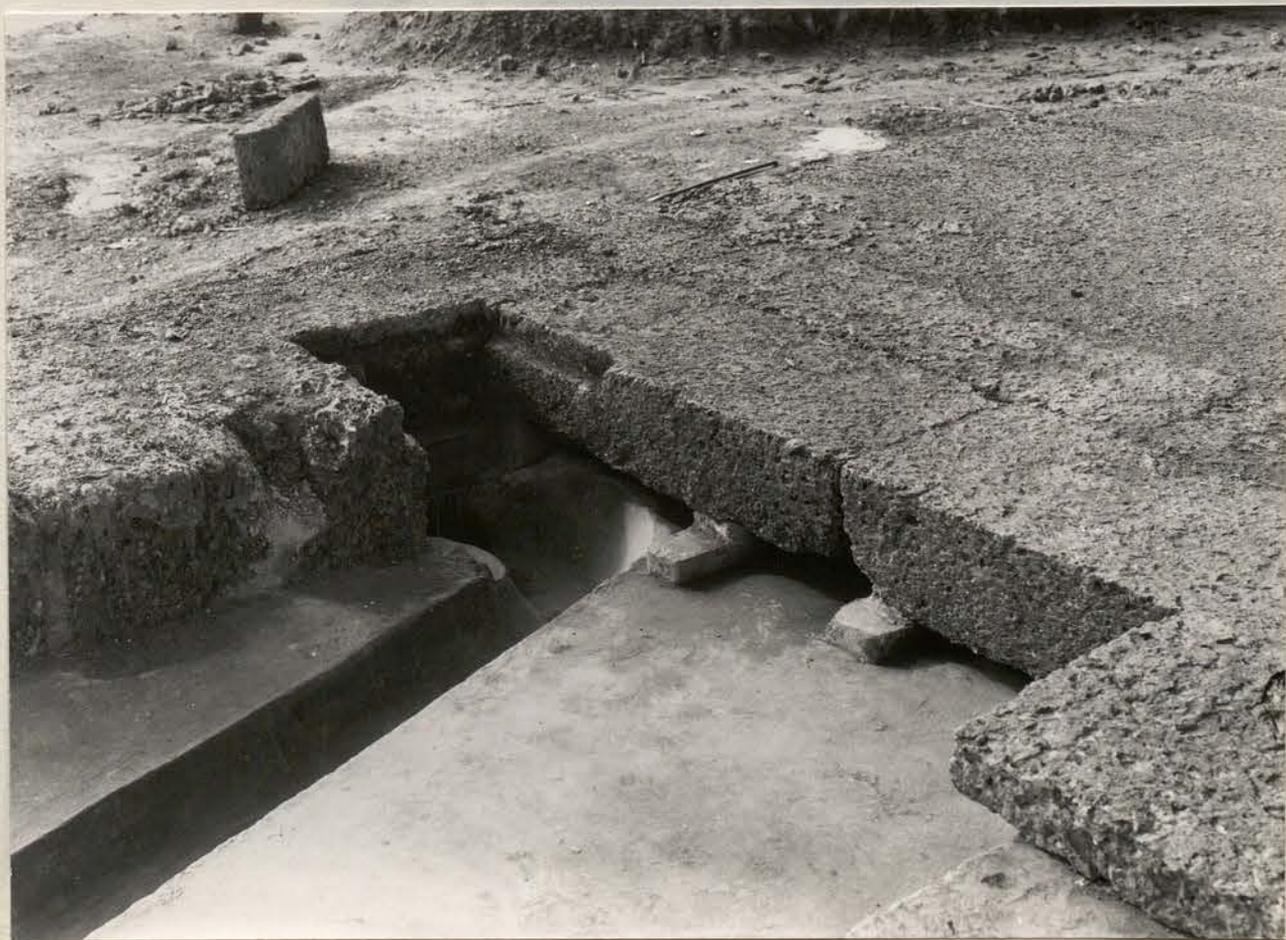
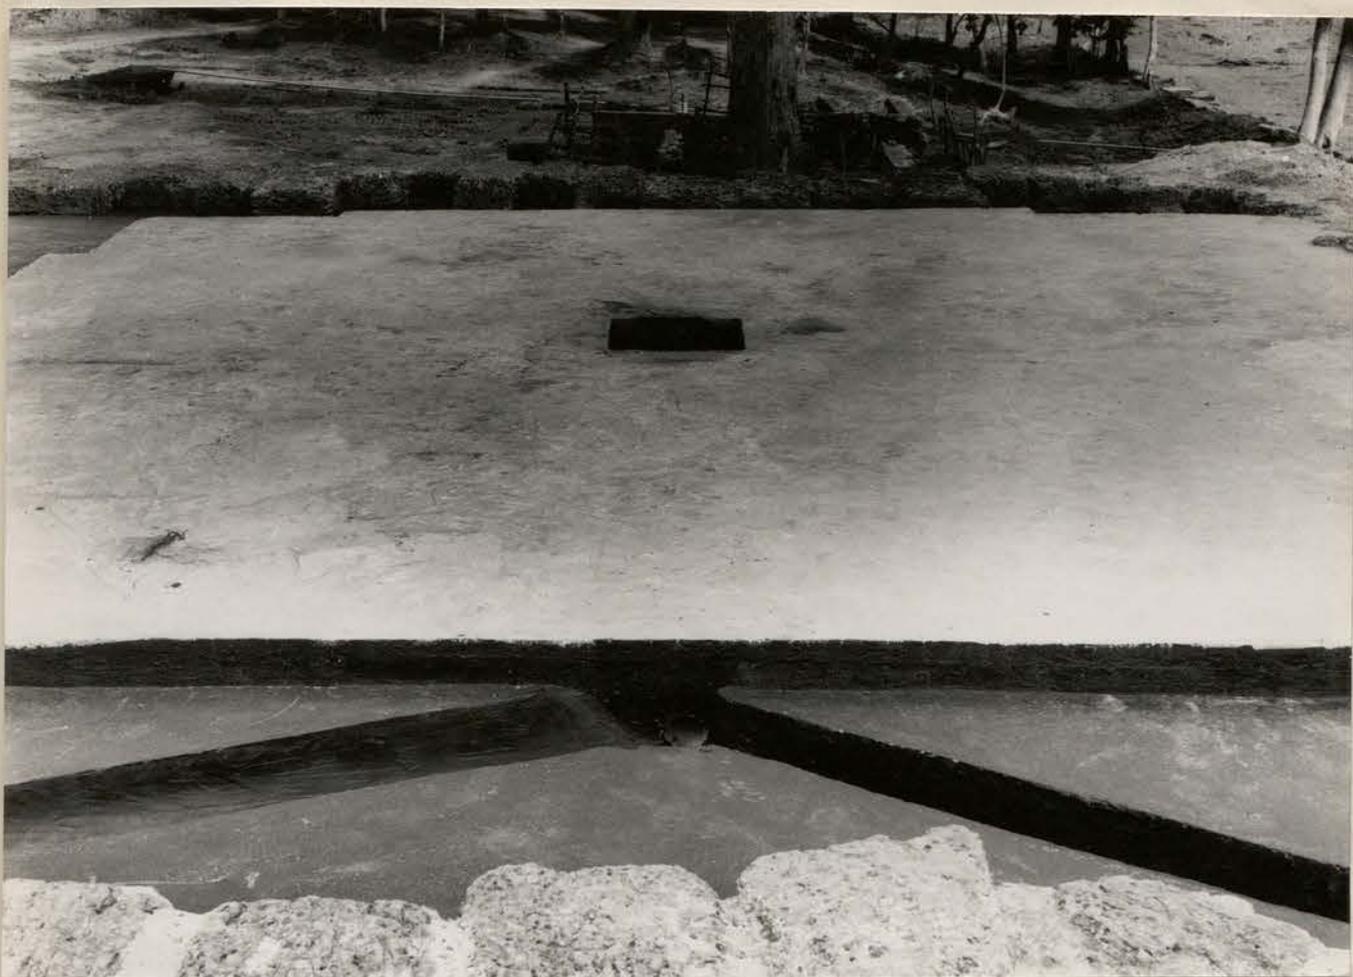
- A - Prasat Bei; soubassement, Tiers Nord, face Est, reconstruit; 3 avril 1969 (Ph. 13 x 18 n° 11.815).
- B - Idem; dalle d'étanchéité en surface du soubassement; drains vers les descentes d'eau; repose du dallage en latérite à joints vifs et sur cales; 4 juillet 1969 (Ph. 13 x 18 n° 11.883).

Le soubassement fut ensuite reconstruit, avec ses blocs et selon son appareil d'origine (Ph. 13 x 18 n°11815; Pl. 31 A). En tête une dalle en béton est venu sceller

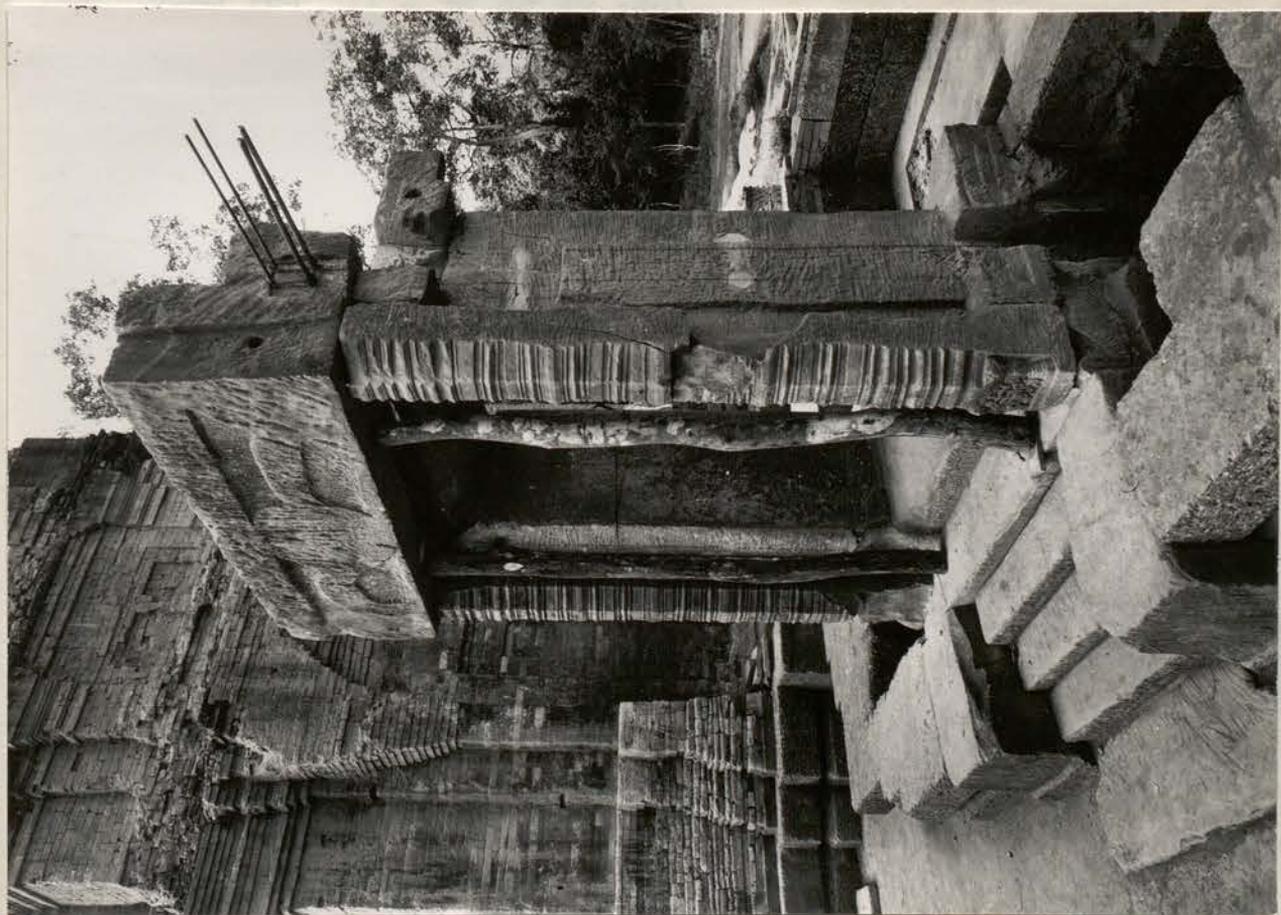
A - Pr. Bei, Tour Nord; semelle de fondation . Drainage des eaux de la cella et de la périphérie vers les descentes intégrées; 17 juin 1969 (Ph. 9 x 12 n°4039).

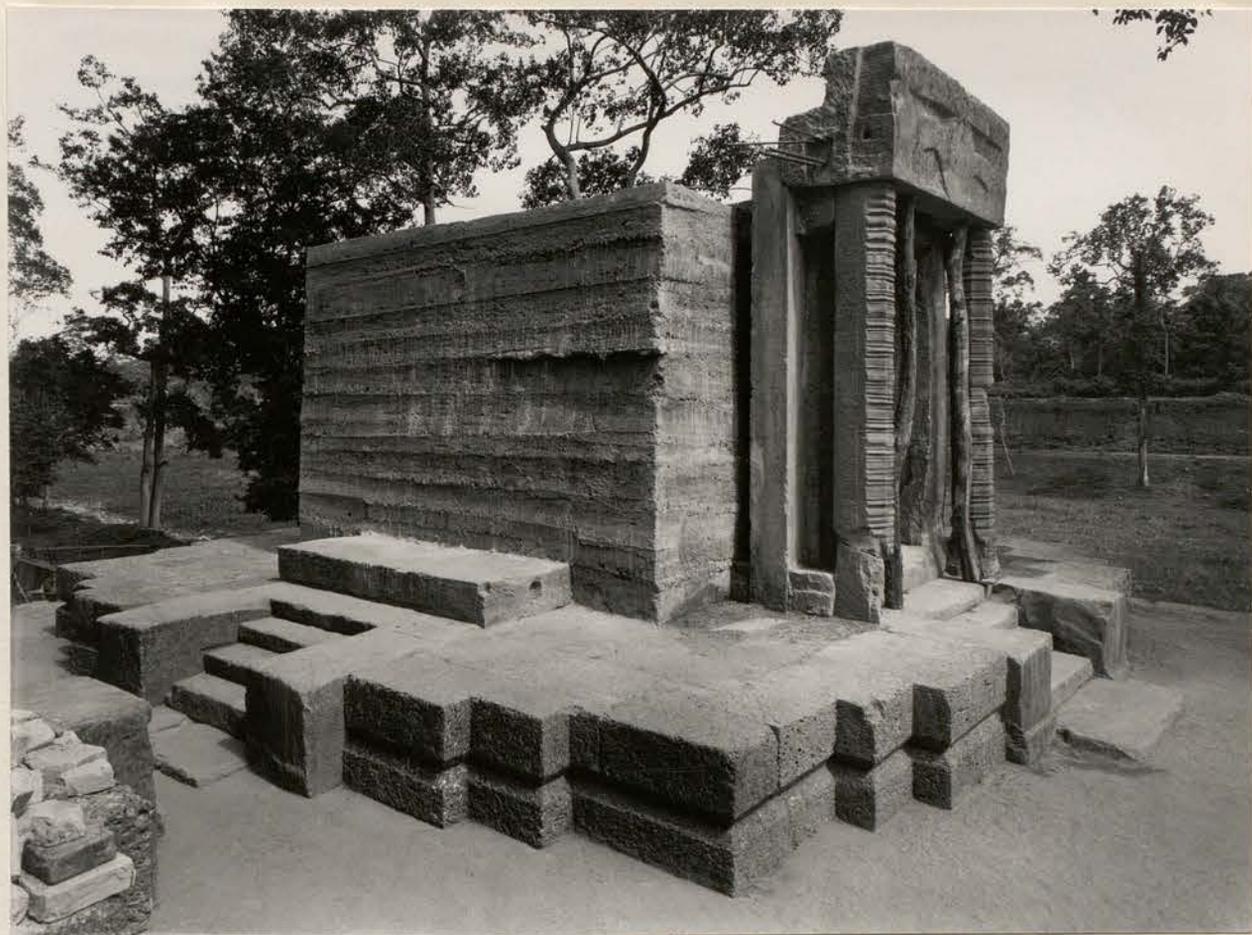
B - Idém; Porterie Est remontée et réglage du socle à partir de l'escalier; 21 août 1969 (Ph. 13 x 18 n° 11.976).

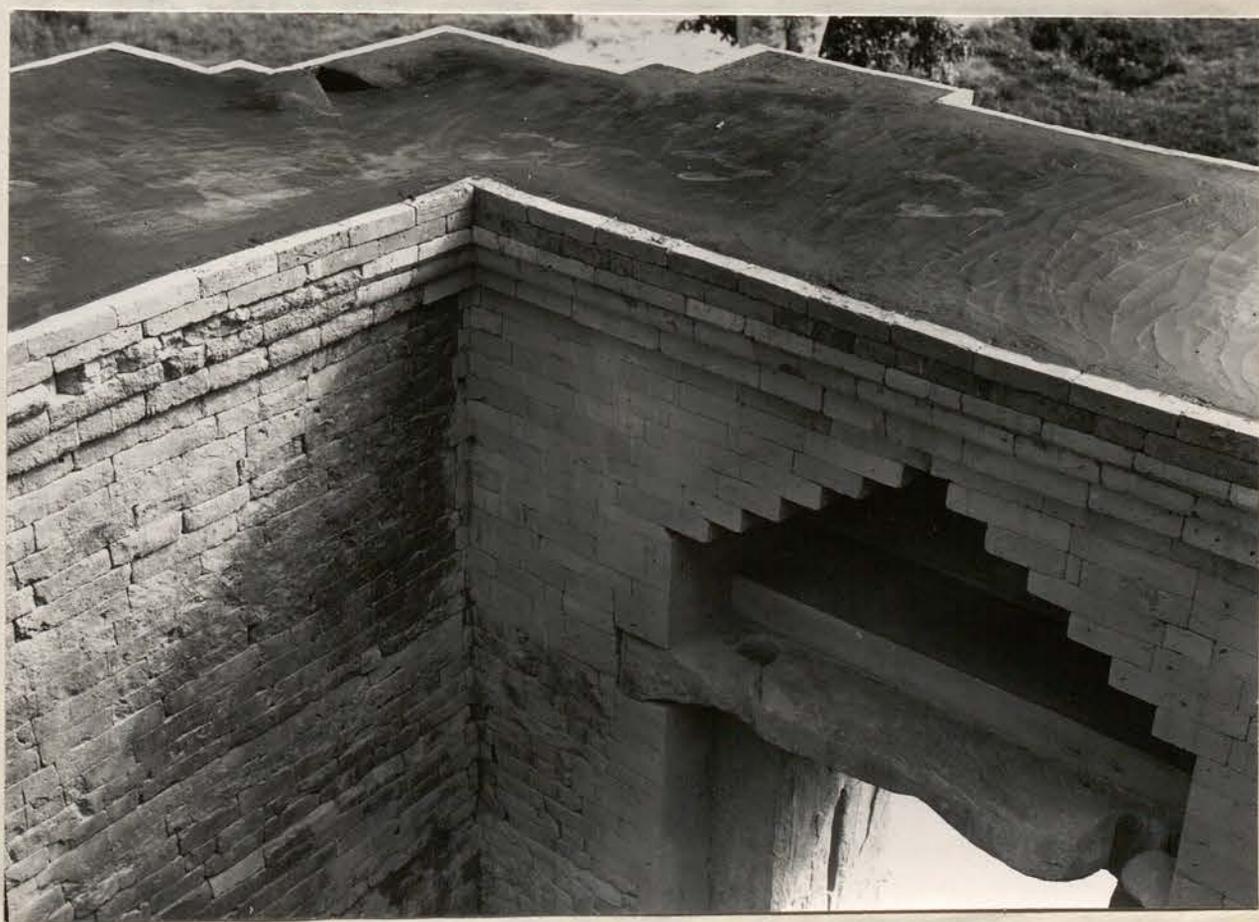
A - Prasat Bei; Tour Nord, angle Sud-Est; porterie Est, socle, mur intérieur et massif médian de béton achevés; 2 septembre 1969 (Ph. 13 x 18 n° 11.996).

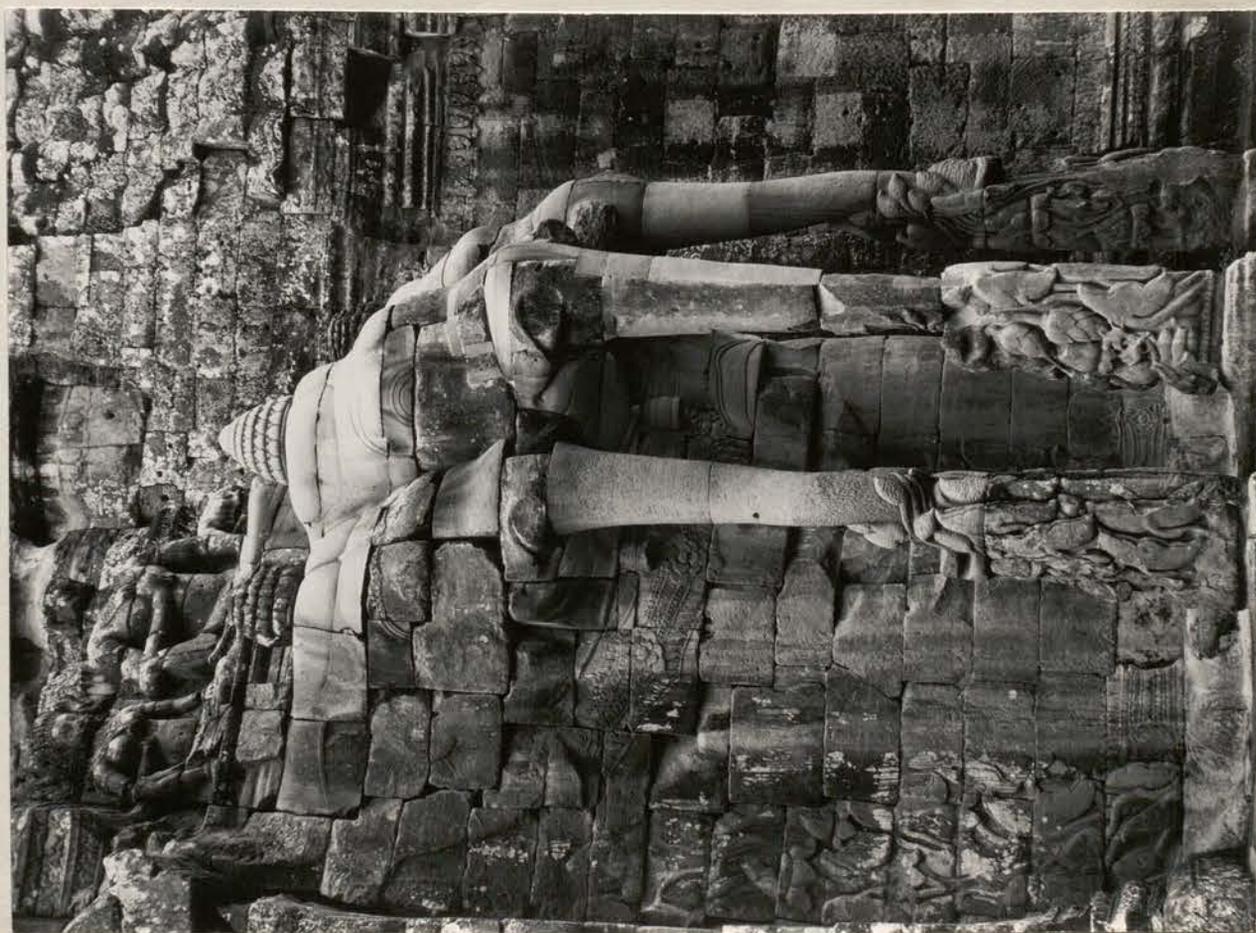
Nous avons dû, en 1967-68, remonter le motif d'angle Nord-Ouest de cette entrée, qui s'était écroulé. Le travail de reprise, confié à une petite équipe sous la direction de M. Verdin, s'est achevé au mois de juin. On pourra juger de sa qualité en examinant les photographies 13 x 18 n° 11992 à 95; Pl. 34.

A - Angkor Thom, Porte Sud, face Nord. Angle Nord-Ouest remonté; 27 août 1969 (Ph. 13 x 18 n° 11.995).
