ECOLE FRANCAISE D'EXTRÊME-ORIENT
Conservation du Groupe d'Angkor.

RAPPORT SUR LES TRAVAUX EXECUTES DANS LE GROUPE D'ANGKOR
AUX MONUMENTS DE LA PORTE DE LA VICTOIRE ET DU BAPHUON
PENDANT LE MOIS D'AVRIL 1948

RAPPORT DE M. LACISQUET

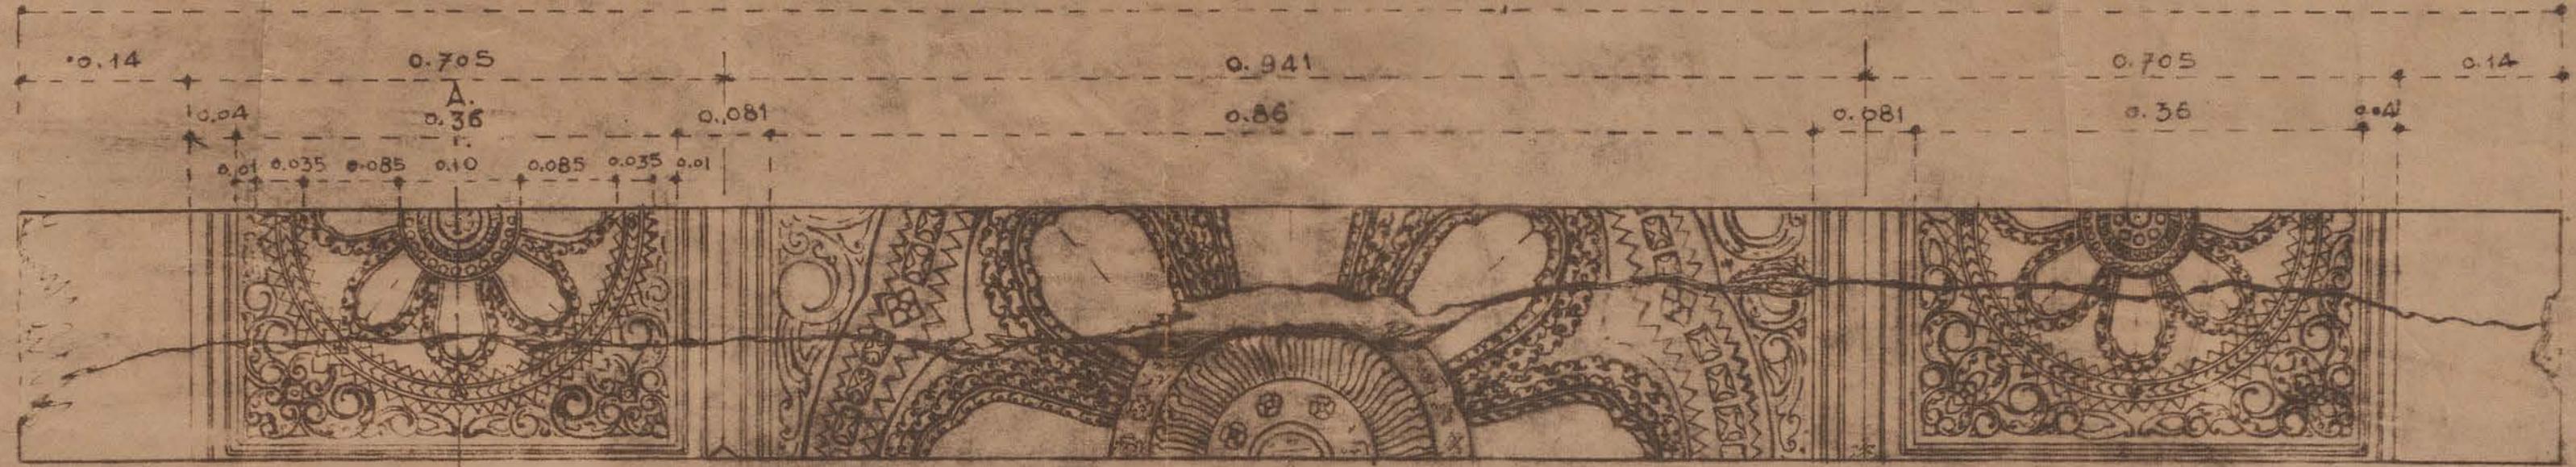
N° 14

COUPE SUIVANT A B.

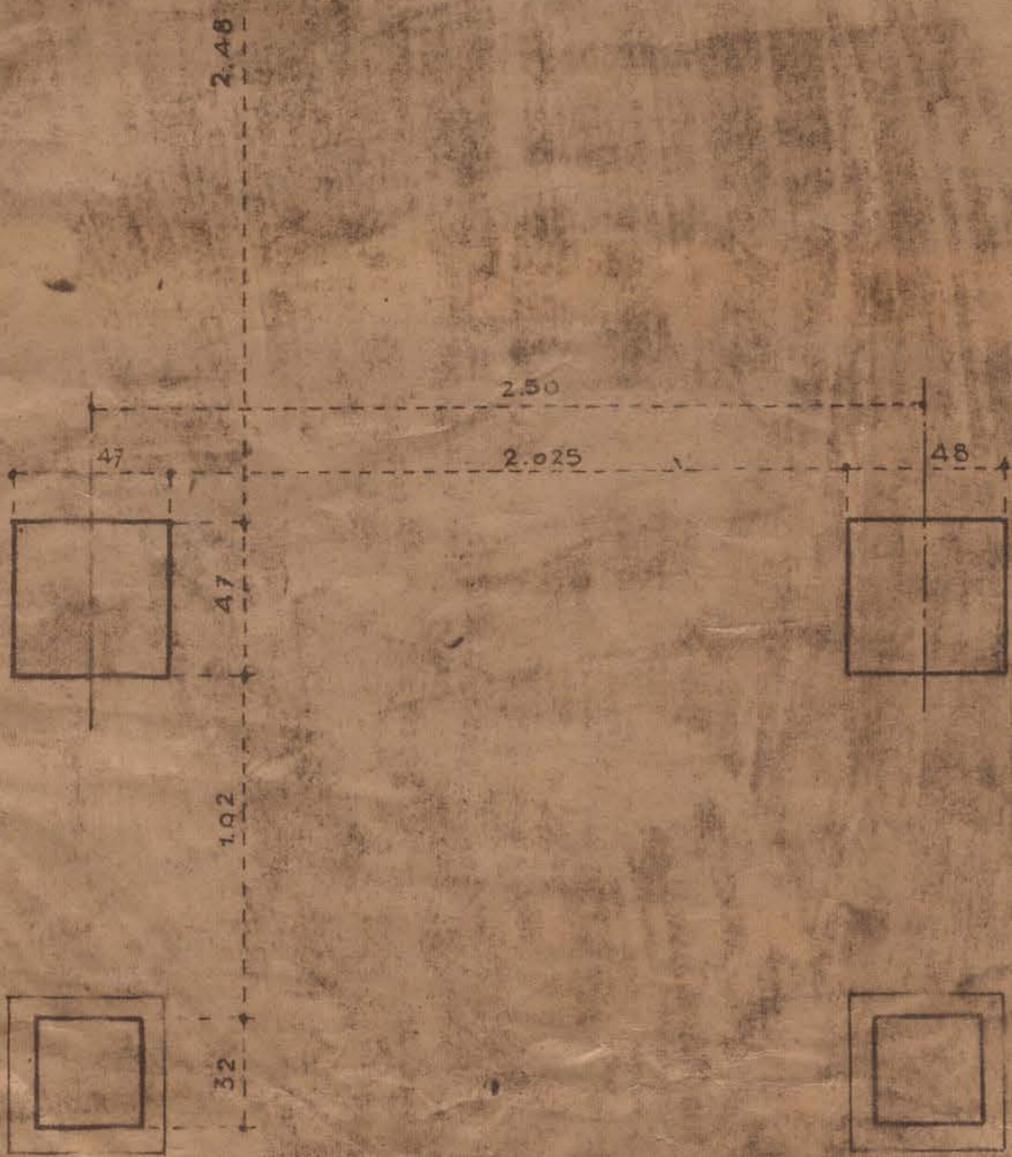
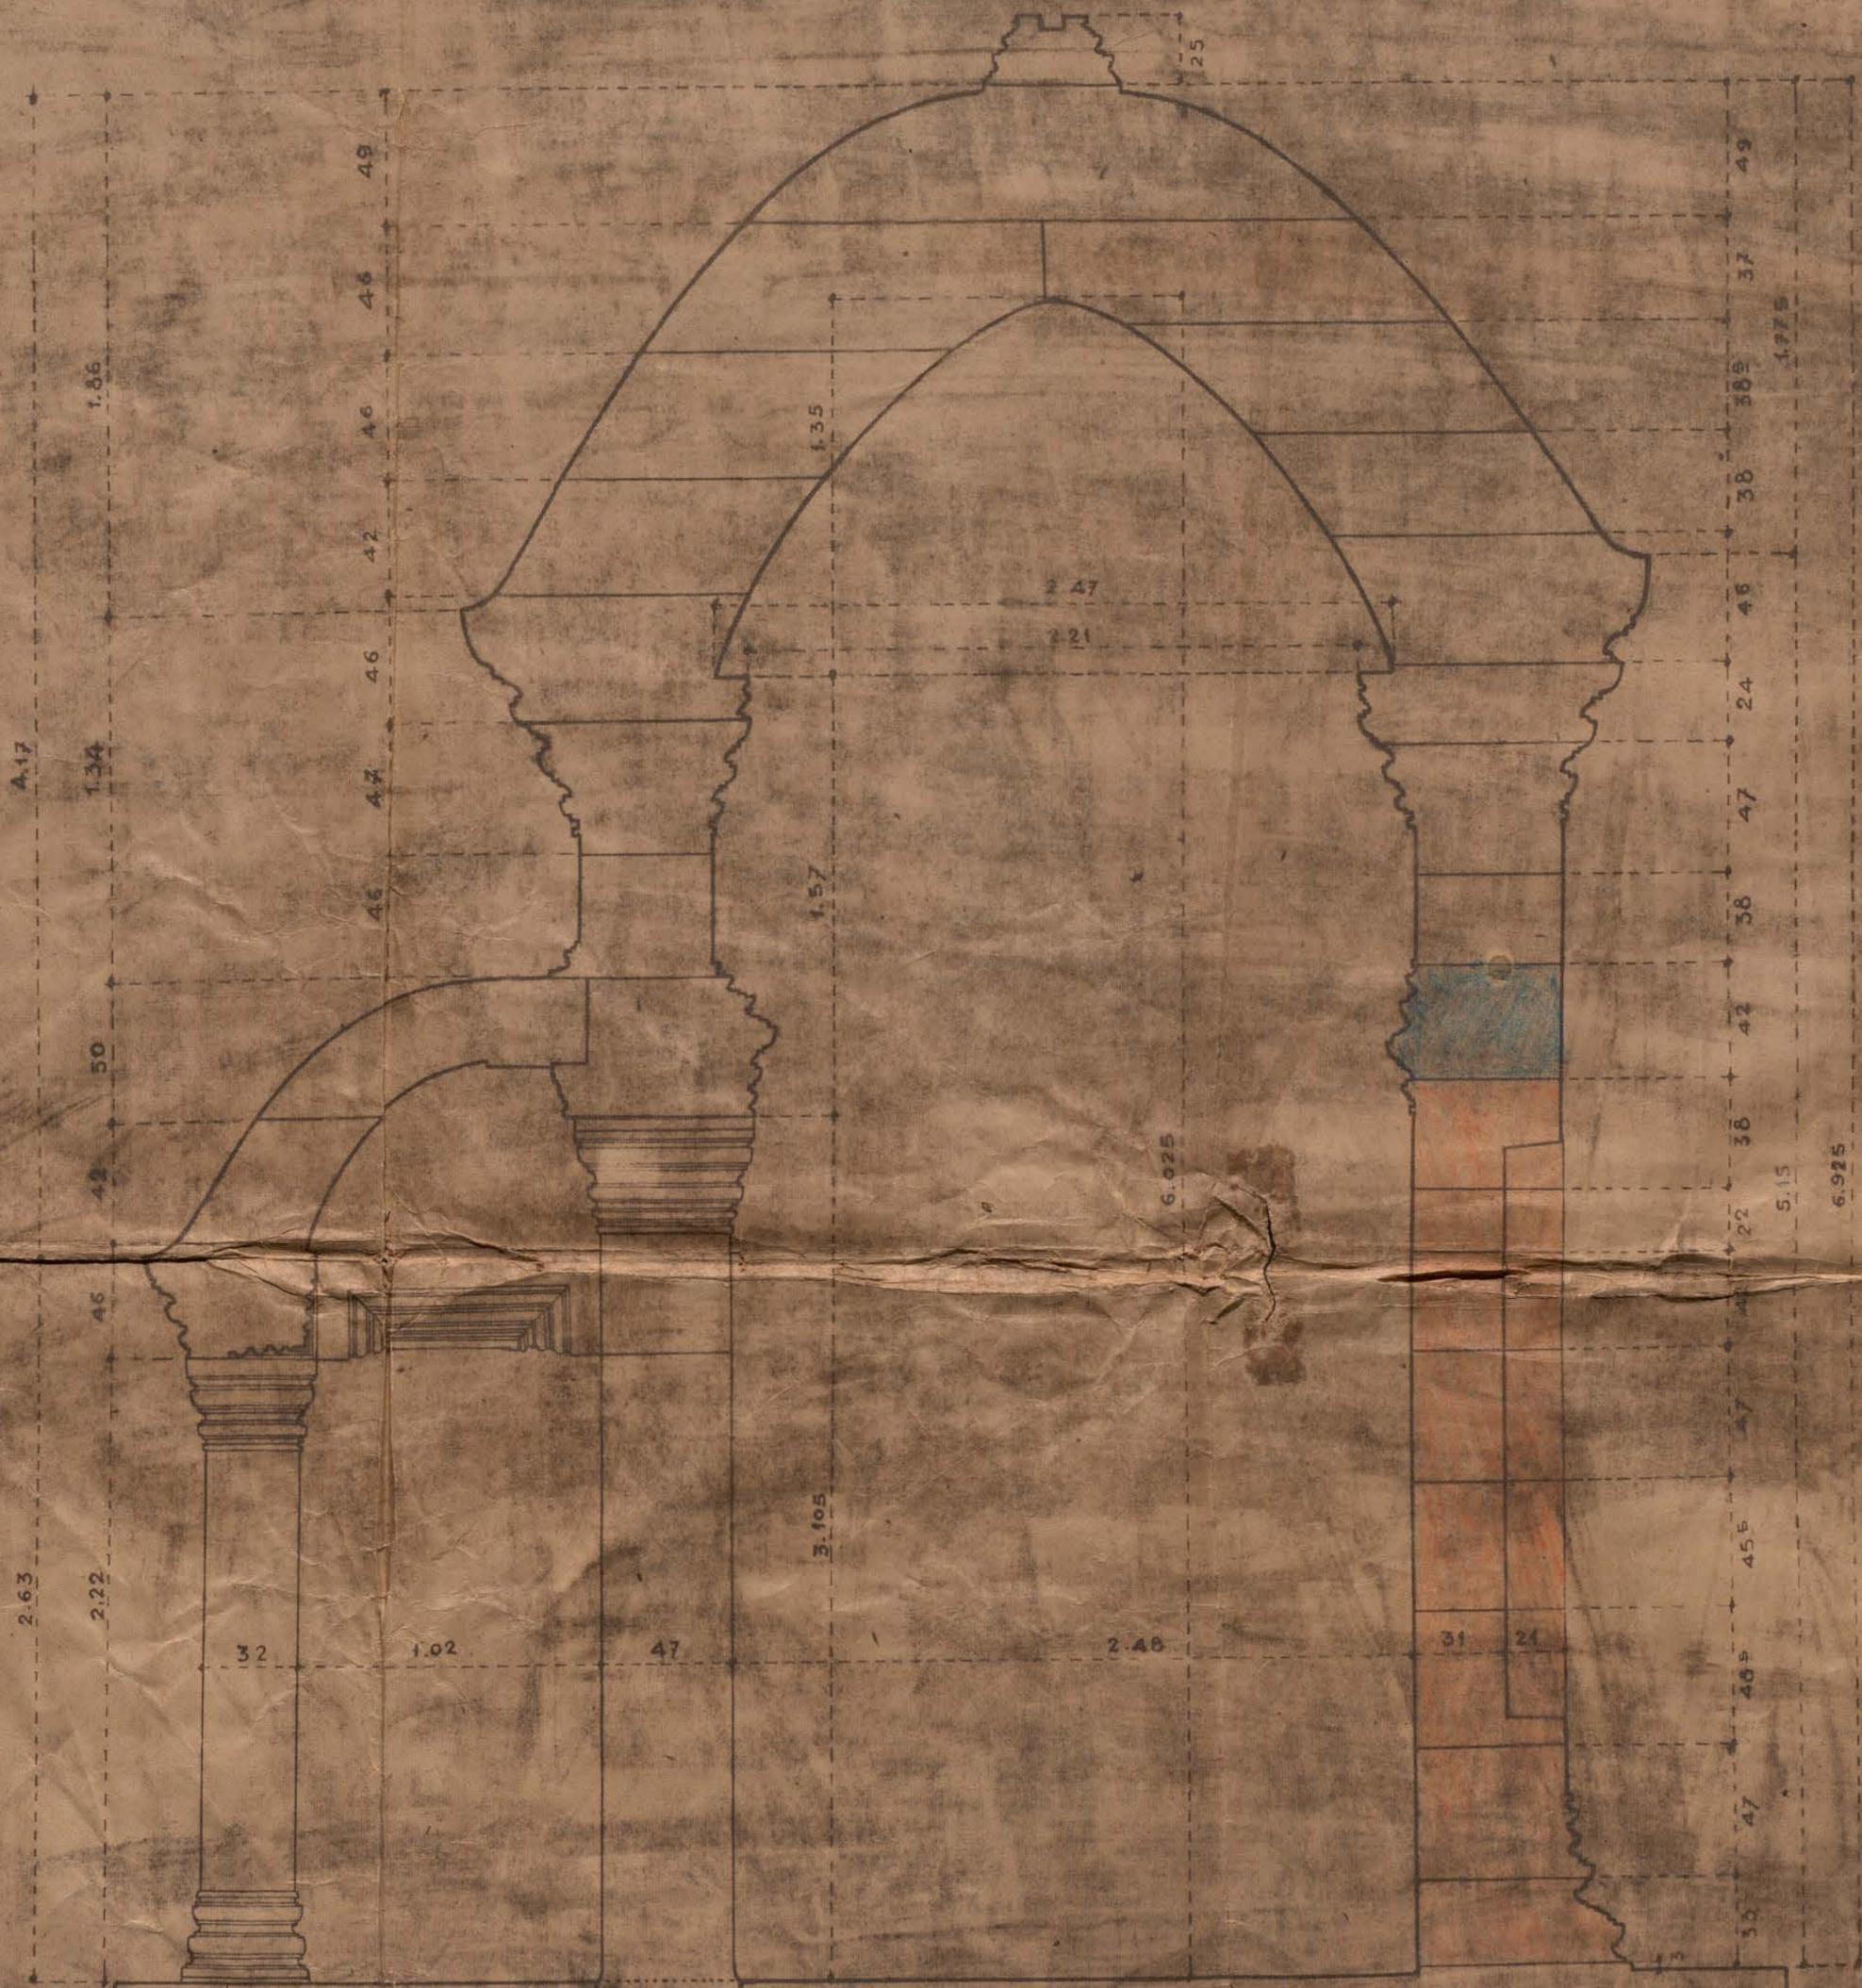
N° 15

Dans le courant du mois d'avril nous avons continué à remonter les pierres du mur des bas-reliefs jusqu'au dessus du linteau des fausses fenêtres - c'est-à-dire sur trois mètres vingt de hauteur - fin avril on avait commencé le montage des pierres de l'assise supérieure (voir dessin n° 15).

ANGKOR VAT
 COUPE ET PLAN SUR LA GALERIE
 SUR AILE EST
 ECHELLE DE 0.05 P.M.
 RAPPORT AVRIL 1948
