CONSERVATION D'ANGKOR

RAPPORT INTERIMAIRE

JUIN - AOUT 1970

B.P. GROSLIER

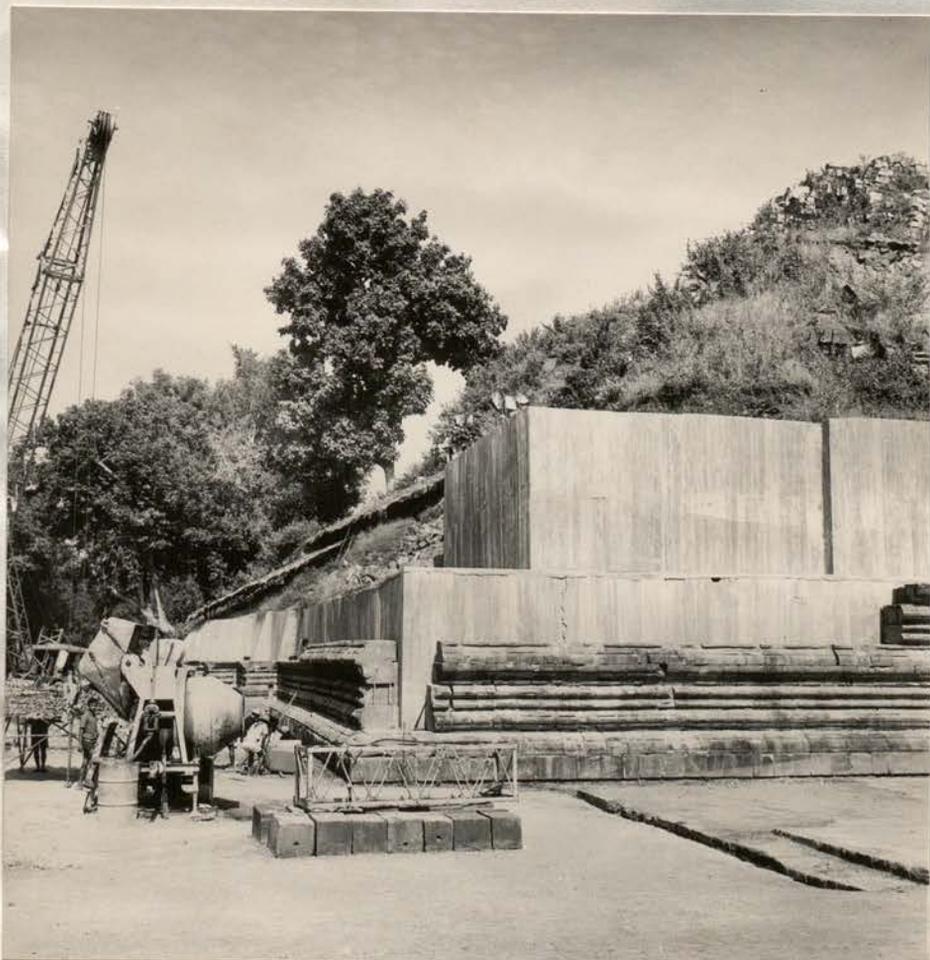
- A - Deuxième étage; côté Est; moitié Sud; état des travaux le 20 juillet 1970 (cl. 6x6 n° 7 345).
- B - -idem. ; cinquième assise coulée; 28 août 1970 (cl. 6x6 n° 7 604).
