JOURNAL DE FOUILLES

n° XXI **A**

Commence à la date du 28 août 1949.

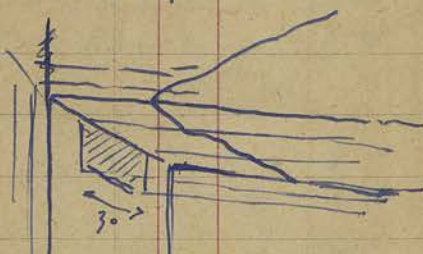
CA 4610 enregistrée sous n° 4610.

- une exellente de fume-toile, trop petite pour être remplacée. Trouvée dans les travaux de dégrèvement à proximité de l'entrée occidentale, façade W, est déposée au bureau et

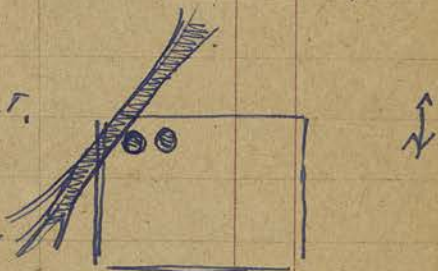
Opure III N face N. L'ensemble de la façade est fortement
devenu en avant.

Les tirants qui avaient été posés pour maintenir
les piliers de la 1/2 galerie en les reliant aux
poutres de mur entre les fenêtres sont devenus
dangereux, l'ensemble bricole en
avant. Le même mouvement atteint les poutres et
menace les frontons.

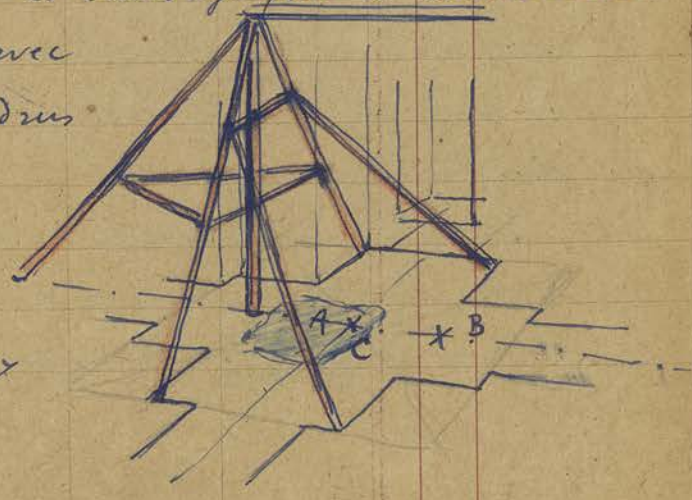
Je reprend le travail de reprise du Vism d'Angkor Vat, entées
occidentales. Je constate que la strave contrairement à
ce que j'avais cru ne s'est pas sensiblement inclinée
depuis les photos du Guide Camille, contrairement rassurant
mais qui ne doit nous permettre de faire qu'une quinzaine
de route relative, l'écartement de la galerie S est la par
haus le rappelle. en fait ces inclinaisons > 10°

Je compte un poids de 4 T. et envisage par le mouvement
l'emploi du pilon sur rail, avec
échafaudage prenant appui dans
le passage même. (le croquis
donne le 1/2 E)
on pourrait lever la strave,
l'événement pendant les travaux

de repère du dallage en B où elle repose sur un socle ¹⁵
provisoire puis, à après du dallage terminée, l'amener
en C, position prévue, dans l'axe ^{N-S} de la galerie.

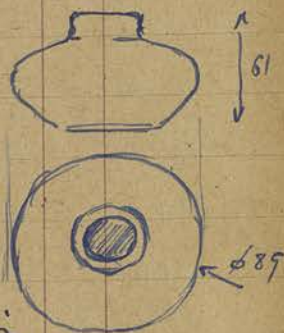
CA 393 Insult s/n° 393
DP

Tranville: Une fillette du village d'Anker Vert nous remet un
petit pot à couvercle blanc, intact, qu'elle dit
avoir trouvé derrière sa maison.

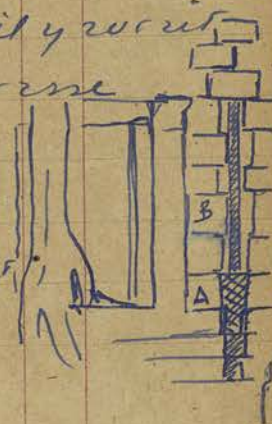
Gopur Est. le mur S au voisinage du pilastre
S est décollé sur toute sa hauteur, mouvement
de translation sans brisure, quelques blocs restent
encore en équilibre très instable au dessus de la

fenêtre. Ils étaient soutenus par un fort étai de ciment
C mais le mouvement ayant continué dans le
sens N → S, le problème se trouve à nouveau
posé. Ce mouvement posait ne pouvait être dû
qu'à la poussée exercée par les racines de l'arbre poussé
sur la porte. En attendant le dévalage et la reprise
du gopura il faut placer un étai B qui devra reposer
sur un blocage A pour couper la verticale.

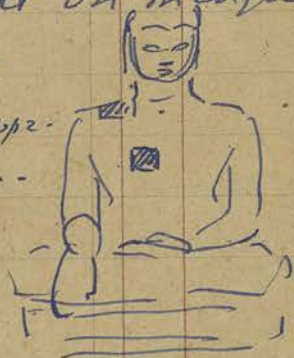
Grand Buddha de Tep Prengom Le guide Both Sēr m'a dit
d'après lui que des touristes "cultivés" s'amusaient à
monter sur l'épaule du Buddha en utilisant un morceau
à sous la main et un morceau à l'épaule
droite. Je ferai reboucher ces trous, l'appre-
tail est facile à constituer et on en profi-
tera pour remettre en place une partie de

La chevelure de la nuque. Le Fer plat d'acier qui maintient les épaves du Buddha en Norvès des moines, d'un effet peu heureux, est amplifié par un chrisme. Le Buddha mériterait d'être déposé et repris après remise de niveau de son socle. malheureusement il est des Norvès plus urgents.

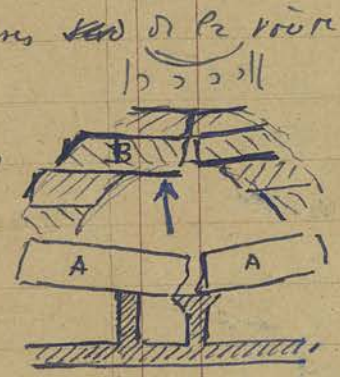
BANTAY KDI Porte Nord. On dépose les assises ~~sur~~ de la voûte sud et est arrivés à l'architrave qui sera aussi déposée et reprise avec poutre de soutien direct. Le déplacement de la voûte éboulée montre la pierre B, entre le poutre et supportant le poids de la face S brisée et décollée avec poutre faux qui s'est produit par le glissement de l'assise sup^{re}. Cette pierre doit être également supportée

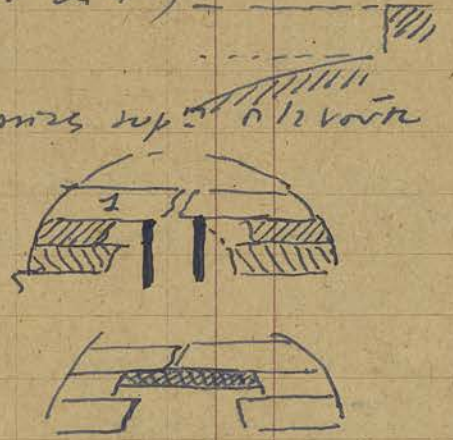
BANTAY UDËI Linte S. on a repris les zones sup. à la voûte
Ar. par suite de lais de zones inférieures
L'zone (1) est en part à faux. elle a été
étayée en attendant que soit placée une
poutre de ciment;

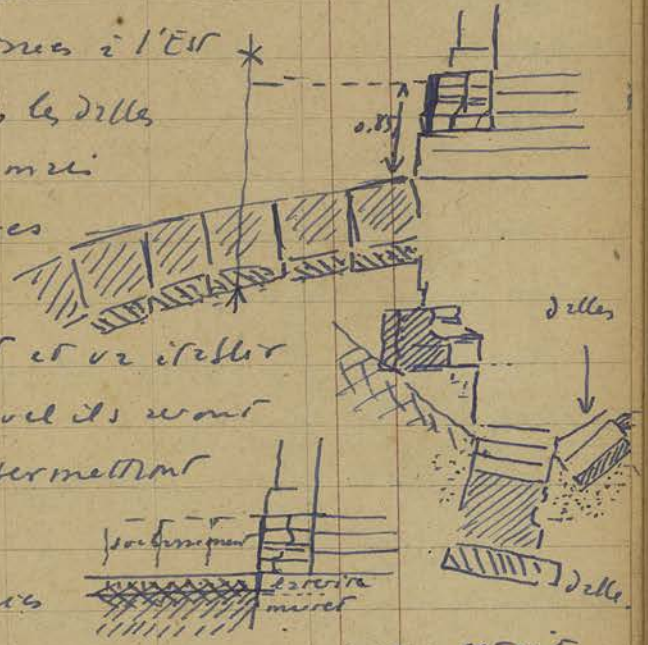
SAPHUON. Crap. I E. Le bloc mis à jour le 20 suit en réalité le sous-
sement des chambres S du gopure glissés à l'Est *
et enfoncés dans la direction N.S, les dells
se sont inversés dans le même sens mais
ont glissé vers l'W et ont maintenus
par le soulèvement de l'étrépe.

On lève les blocs du soulèvement et on étaler
du mortier de soutènement sur lequel ils sont
reposés. mur et soulèvement permettent
de maintenir les blocs de la terrasse
supérieure sur lesquels sont reposés
les dells. Mur et escalier pour éviter les risques que présenterait
la charnière en cas de pluie.

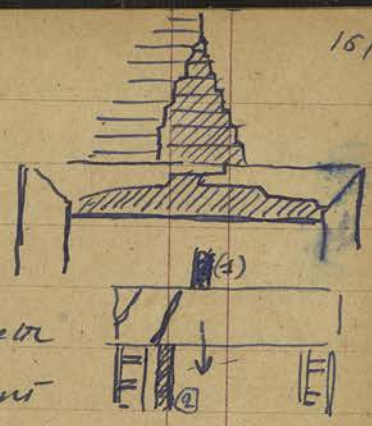
sera remplacé par une porte en béton et la porte à
faux de mur de briques soulagée par un contrefort
en briques provenant de l'écrasement, mais
chaque côté par un contrefort de béton.

Le linteau d'ouverture brisée au voisinage de la colonne
E (il supportait une charnière de béton et supportait
le mur (4)) doit être soulagé par un étai (2).

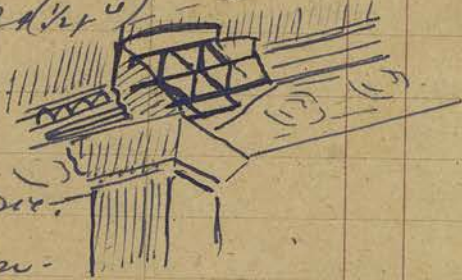
Galeries sud, construction de corde 23-24 et
Reconstruction de l'extrémité brisée
à l'architrave 22-23, à la galerie
avec 6 fers et retraite à la poutre.

Le morceau manquait retourné n'a
rien pu redonner la solidité à l'ensemble et surtout à l'étage
et lors d'un séisme complètement détruit il ne présente plus aucun
intérêt.

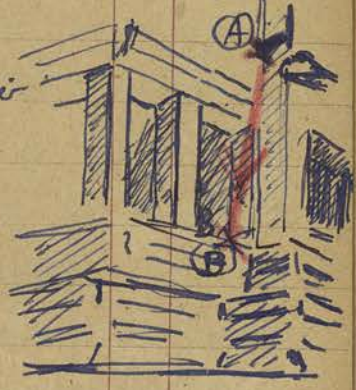
Accident. Le couli est tombé en quittant la charnière
et en descendant par l'ouverture S-W de la mur.
Il s'agit donc d'une imprudence de 12 pout.
Il a glissé sur la barre à l'union sup et à la
voûte en A et est tombé en B sur le platelage
du péristyle.

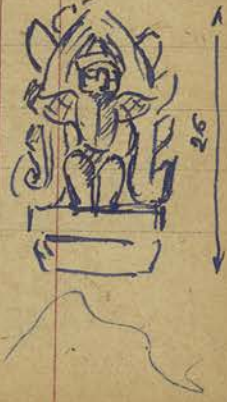
CA
4623
4624

Retrouvé un épi de fûtage provenant évidemment par un en-
placement à la galerie de 3^e étage, analogue à celui
inscrit d/n° 4623, mais plus complet. H= 26 cm
inscrit d/n° 4624

Remarque à l'angle SE de l'ouvrage de 2^e étage

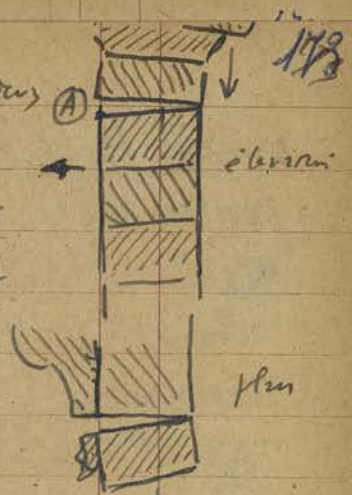
BANTAY UDËI Le mur est repris mais la reprise des blocs visiblement l'île N de poutre vers d'après : les blocs ne peuvent être repris

Intérieur toute la face N qui les a fait braver dans deux directions. Les blocs de voûte ont été étayés, on va tenter de renouer les joints en béton, au moins horizontalement si le jeu vertical ne peut être corrigé, il faudra faire un bouchage de ciment en (A).
