Siem Reap 17 Janvier 1920

Rapport sur les travaux exécutés dans le Groupe
d'Ankor pendant le mois de
Decembre 1919

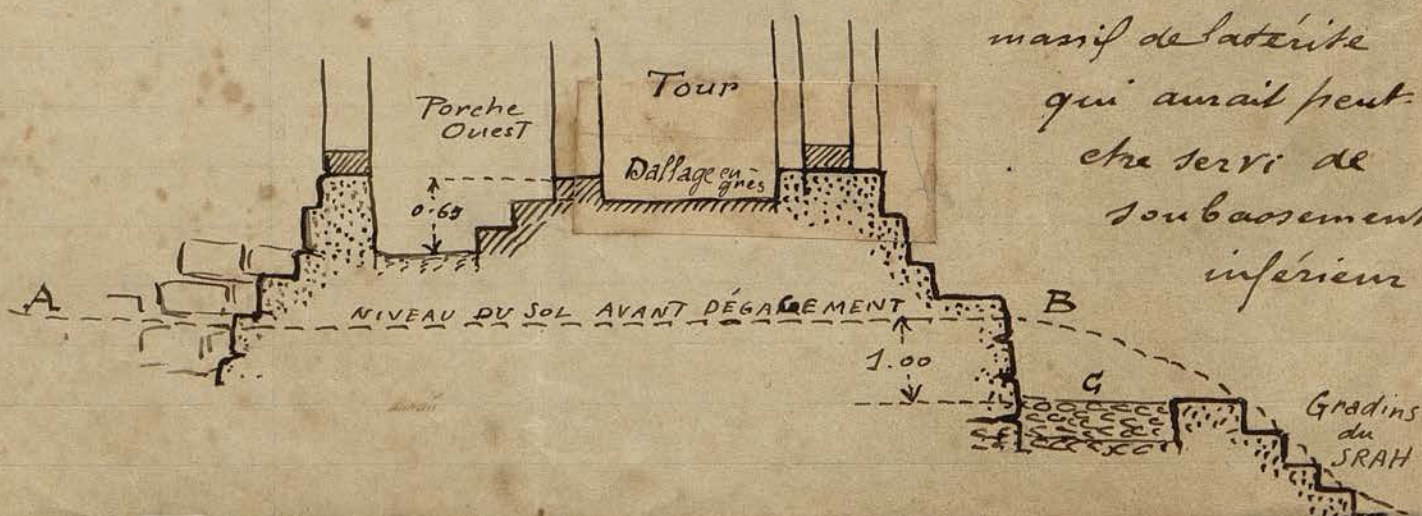
à la base des tours un massif de latérite qui aurait peut-être servi de sous-bassement inférieur

et qui repose sur une couche de conglomérat en pierres
de latérite qui comble également l'espace étroit G
entre la tour et le premier rebord supérieur des gradins
du stah. Il faut ajouter que le sol inférieur du porche
était comblé avec de la pierre jusqu'au niveau de
la marche supérieure.

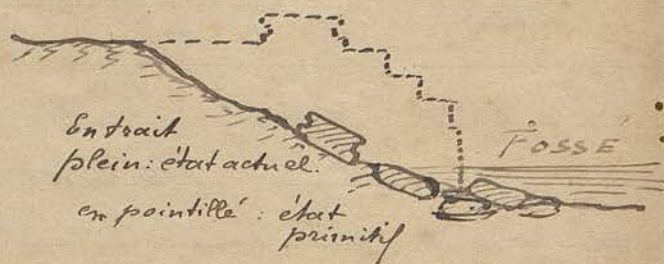
Le travail de refecton au sud de la plate-forme
d'accès à la Chaussée est particulièrement difficile.

par suite de l'affaissement du sol et du glissement
des dalles de gradins dans le fossé où elles ont forte-
ment souffert de l'humidité et de la végétation.
Encore en manque-t-il un certain nombre.

Il est regrettable que
ce travail présente
justement le plus de
difficulté à l'endroit
où la réparation de ces
gradins a le plus d'intérêt, puisque en bordure de
la route et tout près du Bungalow.

En raison du peu de pierres qu'on retrouve et de
leur mauvais état c'est presque un travail de
réfection complète où entreront un grand nombre
de blocs nouveaux.

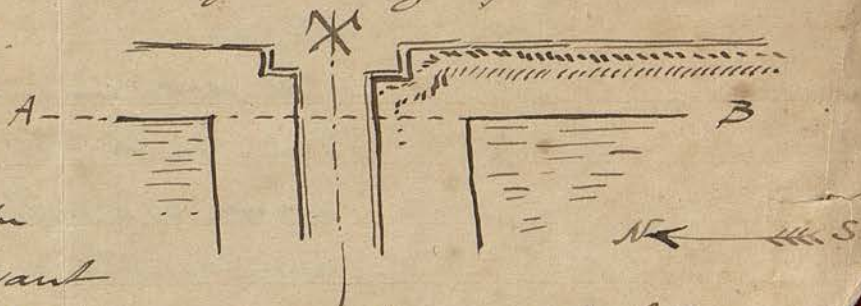
J'ai arrêté
le rejet des
terres à l'est du

trapéang suivant

une ligne AB prise en prolongeant le bord oriental
du trapéang symétrique au nord, ce dernier étant
mieux délimité que le trapéang sud
