Rapport du mois de  
Décembre 1925

Rapport sur les travaux exécutés dans le Groupe  
d'Angkor, pendant le mois de Décembre 1925.

Rapport sur les travaux exécutés  
par M<sup>r</sup> Réverson au Spän Praptos  
et au Prasat Praptos  
pendant le mois de décembre 1925.

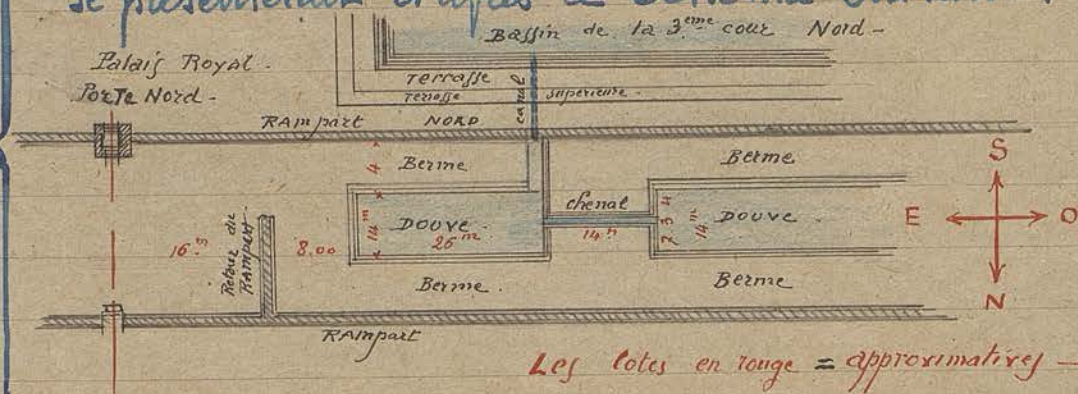
Photo n° 12  
 Panoramique.

Photo panorama  
 n° 12. { Intrigué par l'état des lieux que prenaient  
 les bermes accolées aux murs, qui semblaient servir  
 fermer totalement la douve en cet endroit,  
 je fis dégager, et les lieux mis ainsi à découvert  
 démontrent que les murs à gradins des bermes  
 se retournent d'équerre pour former un étranglement  
 de la douve sur une longueur de 14.00 environ  
 faisant dans l'axe de la douve un étroit chenal  
 de près de 3.00 pour communication des eaux —

A l'Est de cet étranglement la douve se trouve  
 arrêtée par les retours de murs des bermes qui  
 se rejoignent d'équerre ce qui donne à cette douve  
 l'aspect d'un bassin dans lequel vient se jeter  
 le canal découvert. La disposition des lieux  
 se présenterait d'après le schéma suivant :

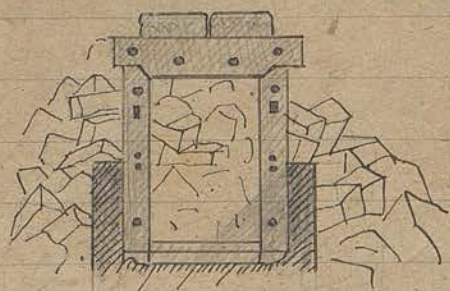
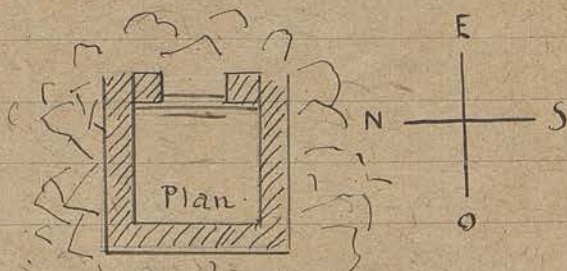
Elevation intérieure.

Le 1<sup>er</sup> se compose, en effet au milieu d'une brousse très épaisse, un feu au Nord de la piste extérieure à la Porte Ouest, d'un monument en grès sculpté éboulé, dont il ne reste qu'une pièce. et sa porte debout, tous les éboulements extérieurs au monument présentent des moulures et sculptures. J'ai pu escalader et sauter dans cette petite pièce. et prendre le croquis intérieur de la Porte que je répète ici dessous.

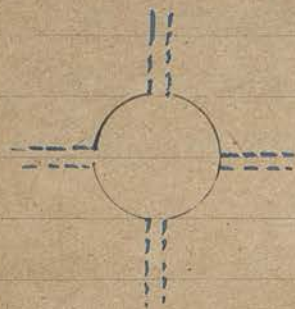
Le 18 décembre je me suis rendu au Nord-Est de Angkor-Vat, par le sentier Nord après avoir passé le Pont de bois et à une distance approximative de 1 K. de celui-ci et à 200 mètres de la rivière Siem Reap, voir des vestiges inconnus qui se présentent à l'œil sous la forme d'un tertre rond de 20 à 30<sup>m</sup> de diamètre surélevé de 2<sup>m</sup> environ sur le sol j'ai remarqué que sur chacun des diamètres orientés Est-Ouest Sud-Nord extérieurement à ce tertre, une surélévation de terrain de 3 à 4<sup>m</sup> de largeur se poursuivait suivant ces directions, l'examen du sol laisse facilement trouver beaucoup de débris de briques concassées et de pierres de grès également en morceaux. Entre autre le corps d'une petite statuette de grès, brisée à la hauteur du tronc et à la base des pieds. Cette statuette est habillée du pagne et paraît appartenir à une divinité féminine. Ce tertre se trouve dans le déboisement qui sert de rizières aux Cambodgiens et il y en aurait paraît-il un autre un peu plus loin.

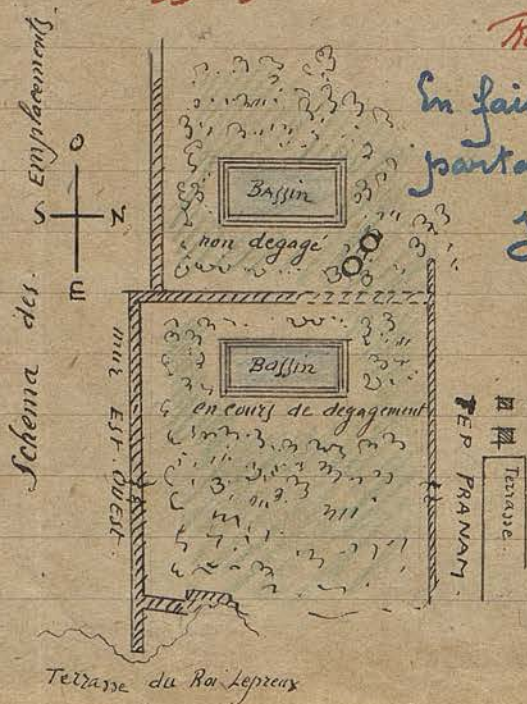
## I Bassins inédits - A l'ouest de la Terrasse du Roi Lepreux -

En faisant dégager le mur Est Ouest partant de la Terrasse du Roi Lepreux j'ai fait dégager de la végétation qui le recouvrait, le retour de ce mur en direction Sud Nord - à l'Est de celui-ci et entre le mur Est-Ouest cité plus haut et le mur de même orientation au Sud de Tep-Pranam.

je remarquais que plusieurs pierres de Laterite en parfait alignement autour d'un rectangle saillaient à peine du sol aussi nettoyé, et qu'une déclivité des terres à l'intérieur de cet espace, me laissait comprendre que je devais me trouver en présence d'un nouveau bassin -

Une fouille faite, confirmait mon opinion. par suite des gradins de laterite qui se présentaient et je mis une partie de l'équipe du dégagement du mur Est ouest du Roi Sepuwa, à commencer la fouille tout autour intérieur des degrés -
