Siem Reap 1 Juillet 1918

Rapport sur les Travaux exécutés dans le groupe
d'Angkor pendant le mois de Juin 1918

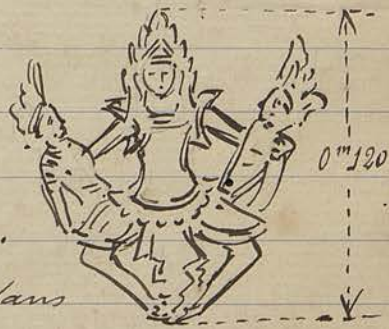
On a dégagé dans les parties basses près du sol inférieur quelques traces de murs en latérite. Parmi les menus débris métalliques mis à jour il n'y a à signaler que plusieurs coupelles plates en "songdeng" dont une contenait un morceau de chaton de bague en or et une sorte de boucle de ceinture ou applique en même métal représentant une divinité diadémée enlacant deux figurines vues de profil d'un travail assez médiocre.

Ce petit motif se trouvait dans une jarre qui entourait de nombreux débris de frites.

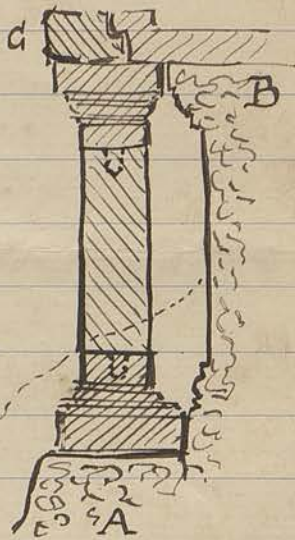
Malheureusement tous ces fragments sont pour la plupart désagrégés et mutilés: les Colonnes étaient toutes constituées par 3 morceaux assemblés à tenons et mortaises: base - fût et Chapiteau. J'ai commencé par faire remettre en place tous les morceaux de bases susceptibles de quelque stabilité, en consolidant au besoin par un peu de béton: les

emplacements sont facilement reconnaissables par une empreinte sur le massif de fondation A et par un léger creux arrondi dans le bandeau supérieur du mur en laterite B destiné à recevoir le Chapiteau.

Je m'occuperai ensuite de faire replacer sur les quelques bases ainsi rétablies les morceaux de fûts assez bien conservés, maintenant s'il le faut par un ~~coffrage~~ en fer scellé dans le mur de soutènement, et sur ces fûts les Chapiteaux. La Colonne ainsi restituée pourra recevoir les quelques morceaux de bordure extérieure G retrouvés parmi les blocs épars et gisant dans le fosse.

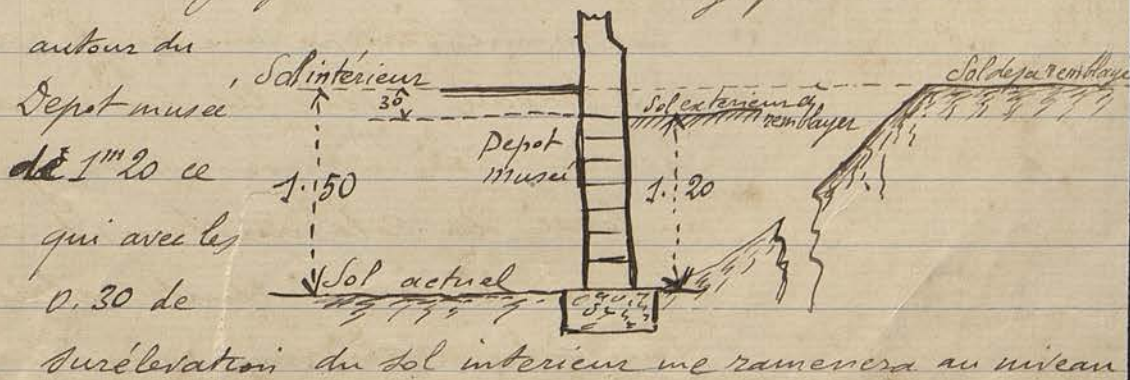
L'achat de un niveau d'eau m'a fait reconnaître une différence de 1^m50 entre le sol remblayé à l'ouest de la Sala et le terrain du Depot-musée; je prévois un remblai ~~de 1^m20~~ autour du

de 1^m20 ce qui avec les 0.30 de surélévation du sol intérieur me ramènera au niveau

J'ai reçu une lettre de l'Ingénieur Maille au sujet du projet que je lui avais remis à mon passage à Phnompenh: il me propose de supprimer la toiture et le plafond prévus (croquis A)

pour réunir le tout en une

terrasse avec pente, soit plate

soit bombée (croquis B) ce qui

réaliserait une économie assez forte. J'ai accepté sans contre avis de votre part. Comme je l'indique sur le croquis il y aurait intérêt de supprimer le débordement de la toiture pour le remplacer par des auvents au dessus des baies.

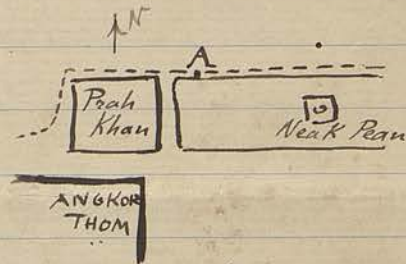
Travaux Publiés. - Je suis allé reconnaître avec le Conducteur des C.T. un vestige de monument (?) A situé à environ 200 mètres à l'est de l'angle NO de la levée de terre qui entoure Neak Pean et qui se trouve appelé à disparaître dans le nouveau circuit (en ponctue)

Il s'agit simplement de quelques blocs de latérite et d'un piédestal en grès groupés sur un sursol sans aucun intérêt. J'ai noté sur mon journal de fouille l'emplacement et ai autorisé l'enlèvement des susdits blocs pour le passage de la route.
