Siemreap le 1<sup>er</sup> Juillet 1926

Rapport sur les travaux exécutés dans le Groupe  
d'Angkor pendant le mois de Juin 1926

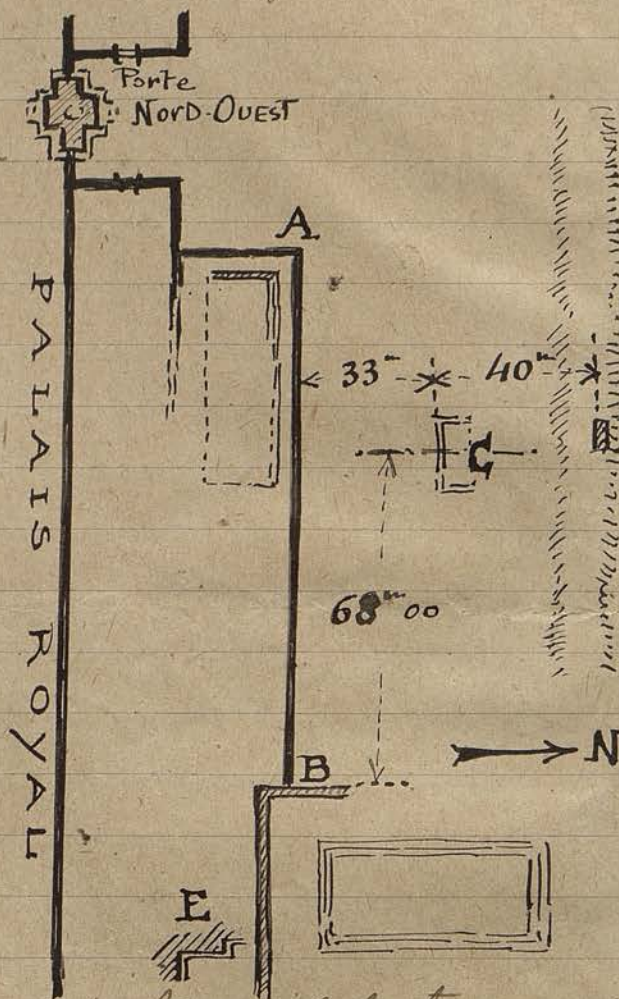
Le bassin amorcé un peu à l'Est de la Porte d'Entrée N.-O. du Palais Royal a en ses bords complètement nettoyés, la terre a été régalée entre les gradins et le mur AB et les déblais qui remplissaient la base de ce mur rejetés plus loin.

Puis une dépression d'où émergeaient quelques blocs de latérite ayant une apparence de Srah en C, on y a fait des fouilles qui n'ont pas donné de résultats très nets et qui furent interrompues. Enfin en D à 73 mètres au nord du mur AB et à 68<sup>m</sup> au

nord du retour du mur prolongeant la terrasse du Roi. Lepréux vers l'Ouest un sondage fut effectué dans une levée de terre de direction E.-O. qui amena seulement la découverte d'un fragment de bas-relief représentant deux têtes d'un type étrange, un peu différent de celui qu'on voit communément sur les sculptures d'Ankor et que j'ai fait ramener au Dépôt.

Actuellement cette équipe nettoie et régalé les terres au sud du mur qui part du Roi. Lepréux on a trouvé près de l'amorce de terrasse en E, dans

seul le rebord mouluré en grès Est se <sup>peut voir</sup> ~~retrouver~~, un fragment de bas relief assez curieux par l'objet que je n'ai pas pu identifier <sup>et</sup> que tient un personnage dont on ne voit que le buste.

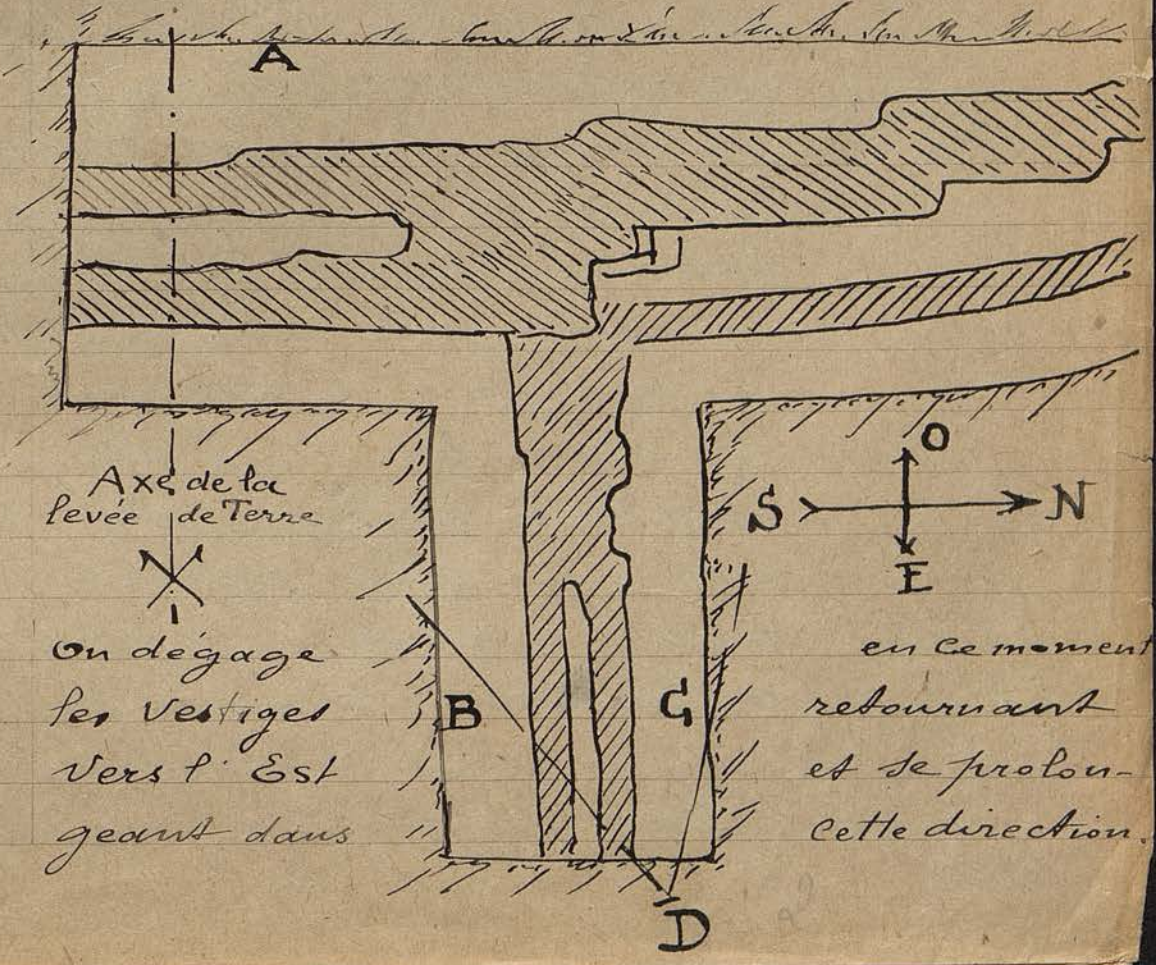
L'état des fouilles dont le talus le plus haut mesure 3<sup>m</sup>.60 de hauteur dans l'axe de la levée de terre peut se résumer dans le Schéma ci-dessous.

De nombreuses traces charbonneuses se voient à la base du talus de fouille en AB et G. Les terres, formant un volume considérable, retirées de ces fouilles sont amenées par le Décauville et rejetées sur l'emplacement entre les deux routes desservant l'une de Prah-Pittu l'autre le Roi Lépreux. La photo 710 prise de D montre l'amorce du massif en cours de dégagement.

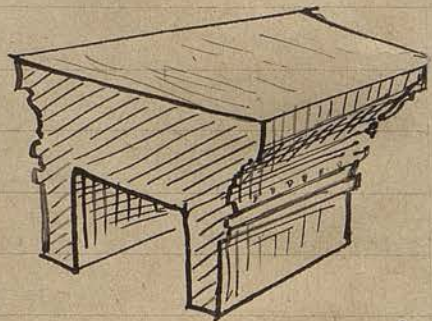
Je noterai que parmi les pierres des déblais de ce Gopura Est que l'équipe commence à dégager du côté Est on retrouve ces pierres sous corniches provenant de dessus les baies et qui sont entaillées intérieurement pour y loger une fourrure en bois.

Ce détail et la passerelle dallée sur petits piliers accédant au temple font entrer ce monument dans l'époque et l'Art du Bapuon.

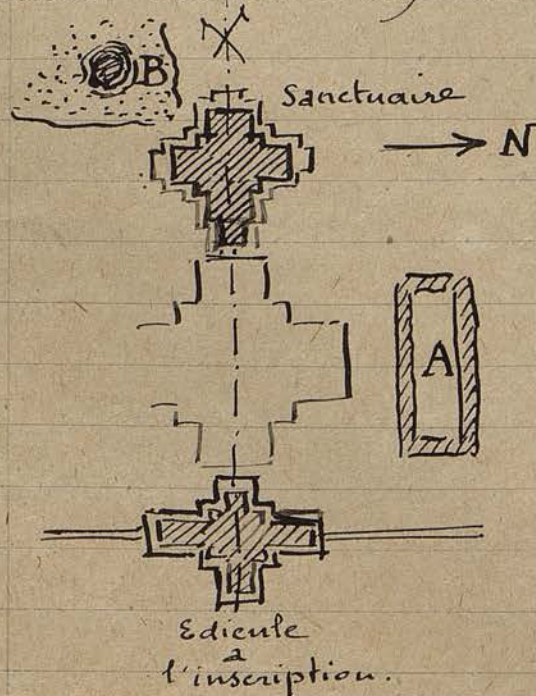
Une équipe de 22 coolies continue le dégagement de ce petit monument; une fois de plus je constate l'état de netteté et la bonne tenue de ce chantier dont les travaux ont été dirigés avec ordre et méthode. M<sup>re</sup> Fombertaux a fait mettre à jour en A au nord du massif de latérite en terrasse qui relie la chapelle du sanctuaire à l'édicule de l'inscription sur terrasse légèrement surélevé sur le dallage en latérite. Ces vestiges de mur en latérite qui se retrouvent en sous sol - (ou en fait apparaître d'autres en ce moment du côté sud) - semblent provenir de remaniements d'assez basse époque.

On a pu compléter une partie des piles d'angle du sanctuaire ornées du motif des *Devodas* avec les fragments retrouvés dans les déblais. Des consolidations en béton armé ont remplacé les pierres absentes. Actuellement il ne reste

plus à retirer que la masse de terre B à l'angle S-O du sanctuaire pour achever le dégagement: encore faudra-t-il en laisser une partie pour ne pas compromettre la solidité du grand Yaso qui se dresse à cet endroit.
