Siem Reap 1 Avril 1920

Monsieur le Directeur de l'École Française  
d'Extrême Orient

## Rapport sur les Travaux effectués dans le Groupe d'Onkor pendant le mois de Mars 1920

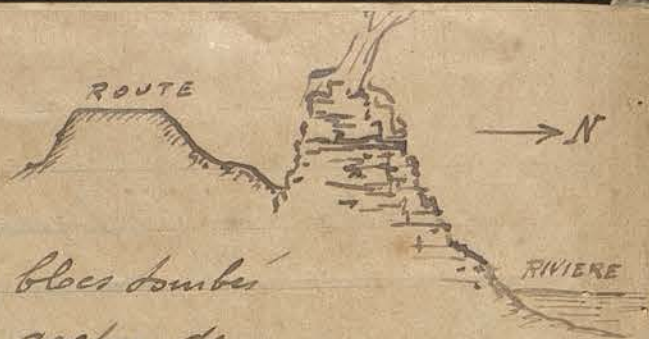
Spean D'ANKOR THOM. - Une équipe de  
25 oulès a commencé le dégagement de  
ce Spean, dégagement qui au sud ne peut  
être poussé très loin pour ne pas compro-

mettre la solidité de  
la route en remblai  
douteux.

Je fais extraire les blocs tombés  
qui encombraient les arches de  
manière à rendre visible la percée de  
ces arches. Les Coulis des T.T. qui travaillent  
en ce moment à agrandir la culée ouest du  
nouveau pont par une maçonnerie en pierres  
sèches utilisent les pierres ainsi retirées.
