École Française d'Extrême Orient

Groupe d'Ankor

Journal de Fouille n° VIII

du 16 Janvier 1930 au 10 Août 1931

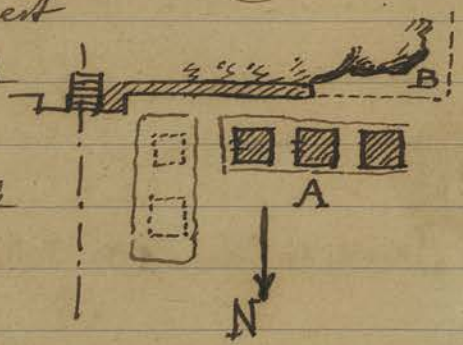
à l' Ouest du perron Nord du Bakheis : on en profite pour consolider au moyen d'un potelet le voutain de l'entrée du 2^m édicule (A ci-dessous) dont une partie des briques est tombée ce qui rend instable ce qui reste en place.

En arrivant près de l'angle N-O de la pyramide le dégagement des murs Sud des édicules en briques laisse voir tout le pavement en grès du soubassement de cette pyramide qui est tombé en B laissant apparaître à nu le rocher qui constitue l'infrastructure.

La dégradation remarquée d'une façon générale à la base des édifices en briques au Nord et au Sud du Baklien et qui nécessitent des reprises en ciment par dessous avec potelets de supports aux angles est attribuée par Parmentier à la végétation notamment les herbes qui ont envahi ces monuments.

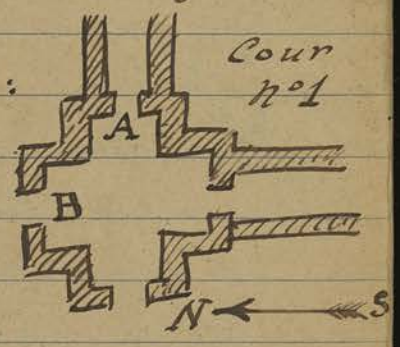
Un couli à Ta Som me signale des lignes de graffiti à l'intérieur de l'angle N-O de la galerie I:

Deux en A au dessus de la porte et une ligne sur la voûte en B.

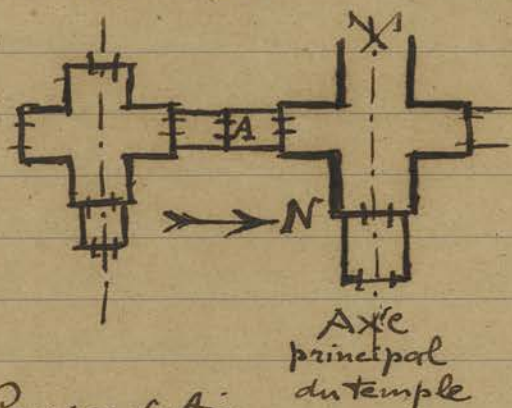
A Prali Khan je fais enlever pour assurer librement la Circulation à cet endroit le mur grossier en laterite qui bloque la porte A de la chambre intermédiaire entre l'entrée centrale et le passage latérale Sud du Gopura III Est: ce mur de laterite a 0^m.80 de hauteur et son épaisseur est celle du tableau de la porte.

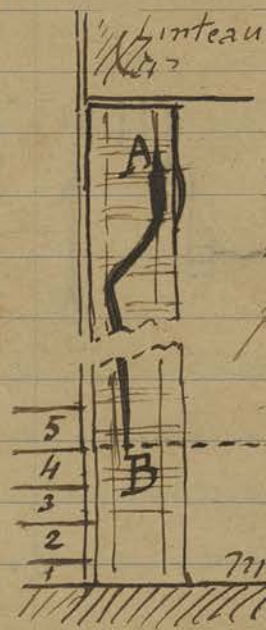
s'est récemment fendue dans le sens de la hauteur et que cette fissure AB se répartit assez bizarrement indiquant un travail moléculaire de la pierre provoqué par ~~l'écroulement~~ le poids du linteau. Cette fissure s'arrête actuellement entre la 4^{me} et la 5^{me} assise en partant du bas, mais devra

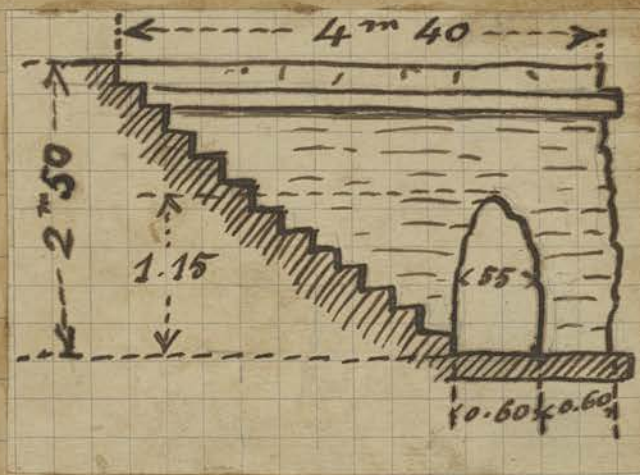
Pont
Nord

montre du côté Nord la culée Est assez bien conservée: j'y relève les cotés de dimensions ci-contre:

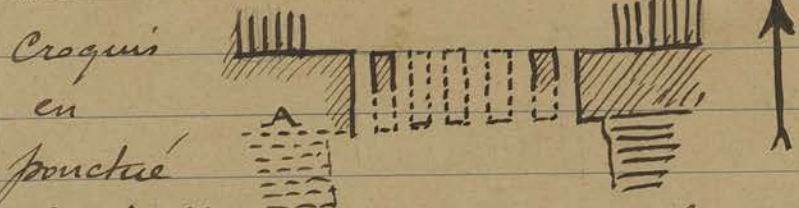
Le dégagement du pont Kluner inédit au sud de la route 66 semble pouvoir se resumer dans le schéma ci-dessous: je marque les parties supposées et reconstituées sur le

En A il ne semble pas que l'on retrouve de parement construit vertical ce qui semblerait indiquer comme du côté Est un remblai avec gradins accédant sur la plateforme du pont.

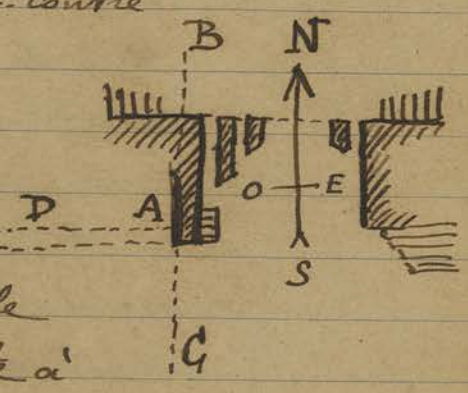
En continuant le sondage pratiqué en A du croquis de la page Ci contre reproduit ici il se

précise que du côté Sud la maçonnerie en laterite du pont est réduite à une faible épaisseur et se limite à l'ouest à la ligne BC

Un simple Cordon de blocs taillés de laterite posés directement sur le sol en AD se prolonge à une quinzaine de mètres de BC avec des interruptions

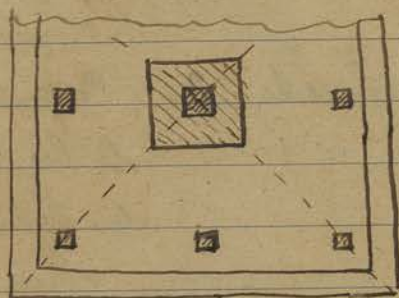
renversé à côté de sa Smanadroni et sur le dallage en grès le rebord carré habituel

marquant la périphérie de la base du balai : au centre de ce carré la cavité carrée destinée au cube à dépôt existe comme dans les autres édicules du Bakhien déjà dégagés mais au centre même de la cavité est un creux dans le fond qui semble avoir attendu un dépôt logé sous la pierre à dépôt elle-même. De même l'intérieur du dallage enfermé par le rebord en saillie présente les huit petits trous carrés analogues à ceux que l'on voit sur les Smanadroni.

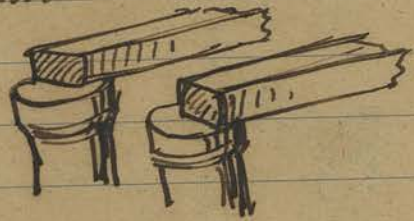
Mercredi 19. Remarque en allant surveiller le redressage et la Consolidation des dalles sur colonnes de la chaussée d'accès au Baphuon que parmi les pierres longues supportant ces dalles plusieurs sont en réemploi.

Ces surélévations des chaussées d'accès seraient donc d'époques tardives.

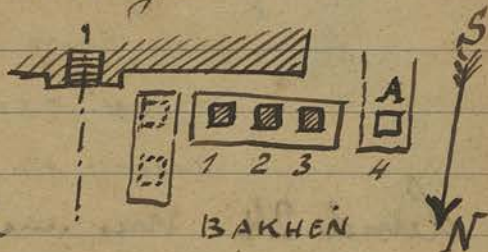
Très peu saillant: les yeux sont clos. (n° 4302)
 On commence à dégager le ~~mur~~ édifice encore debout
 à l'ouest du person Nord (A ci-dessous) ^{de Bakhen} de la
 masse d'ébouli qui le submerge entièrement
 et ne laisse apercevoir
 que le haut des deux
 montants de la porte.

Cet édifice appartient à la

serie des prasat de la façade Ouest de la pyramide

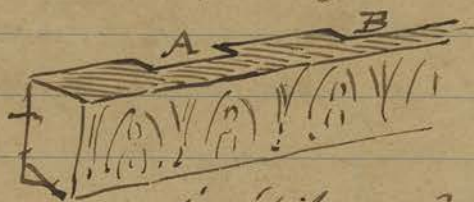
Remarque qu'au verso de la pierre longue
décorée de la frise
de personnages sous
arcature signalée

(p. 20 - 19) au temple ^{prasat} inédit au Nord
de Bantân Kdei on voit deux entailles A
et B portant des moilures en sens inverse

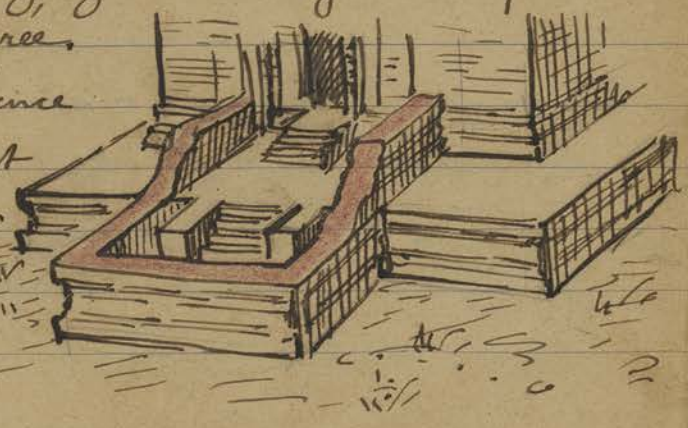
La base de mur signalee (p. 26 - 1) comme entourant les deux perrons accedant a l'entree du prasat Central inedit au Nord de Bantai Kdei se revele au degagement ayant sa face exterieure mouluree.

On serait en presence d'un soubassement ajoute en décrochement sur le premier.

Peut-être une addition postérieure comme celle devant la façade principale du monument 486? (BEF- 48-8 p.3) mais ici on comprend moins la présence des 2 murs latéraux en briques qui viennent buter contre la façade principale du prasat.

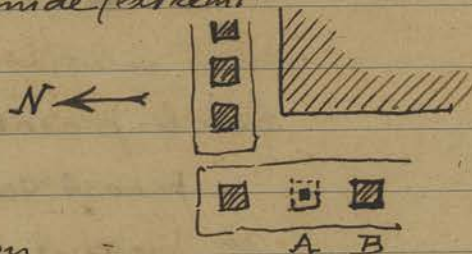
À Bakheri le dégagement de la face Ouest de la base de la pyramide (extrémité Nord) montre en

A le seul balai retrouvé sous les éboulis de briques; on

Commence le dégagement de l'édicule suivant B toujours réduit à la partie inférieure des murs de façades.

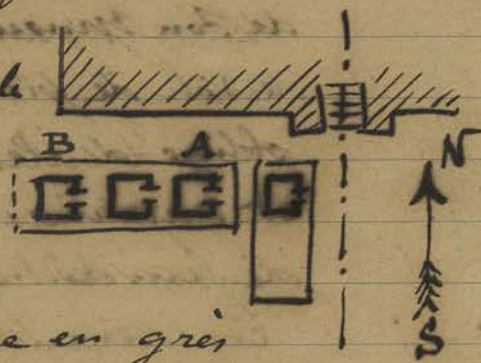
(A ci-contre)

montre le dallage en grès habituel à un niveau surbaissé au dessous du seuil de la porte: au milieu on voit encore en place le rebord en grès limitant l'emplacement du balcon avec les alvéoles carrées ordinaires et la cavité cubique au centre, pour la pierre à dépôt. On commence à dégager la façade Est du 4^{me} édifice (B sur le schéma ci-dessus)

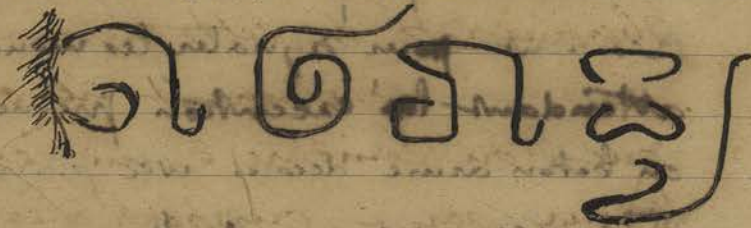
Note le graffito suivant sur la tranche d'un des blocs retirés des déblais de l'angle Sud-Ouest du passage Nord du gopura III Est de Prakh Khan.

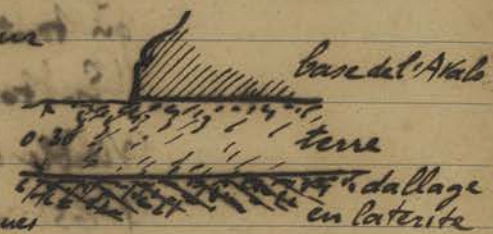
Ce premier dallage est à l'Est de la Statue
mise qui repose sur une couche de terre
d'environ 0.30 d'épaisseur
et sous laquelle régnait
un dallage assez
grossier en laterite et briques

De nombreux débris de tuiles en terre
cuite apparaissent dans les débris.

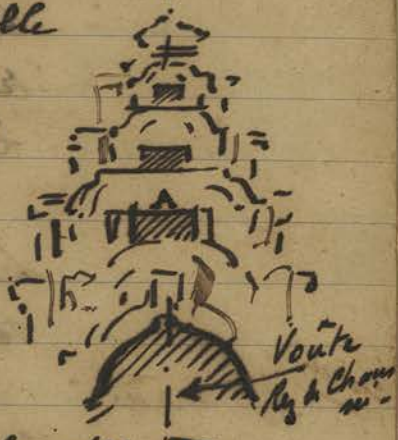
Un couli de l'équipe qui travaille
à Ta Som me signale, vu la
hauteur de l'emplacement il
m'est impossible de vérifier,
une ligne de graffiti sur
la Tour ~~Centrale~~ du Sanctuaire
central, au dessous de A ci
contre sur la façade Sud de la dite Tour.

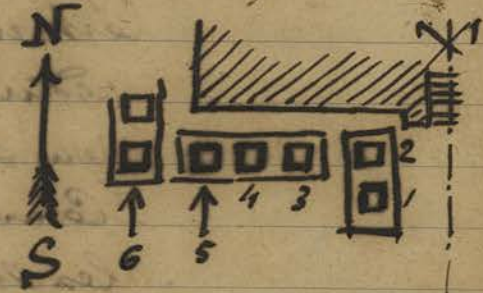
Trouvé en dégageant l'intervalle séparant
les edicules 5 et 6 du

Schema ci-contre près
l'angle Sud Ouest
de la pyramide du
Babilien un petit

Culot en bronze patiné vert avec des traces
de dorure ou plus exactement des
parties où le cuivre semble à nu.
Mis sous le n° 2301

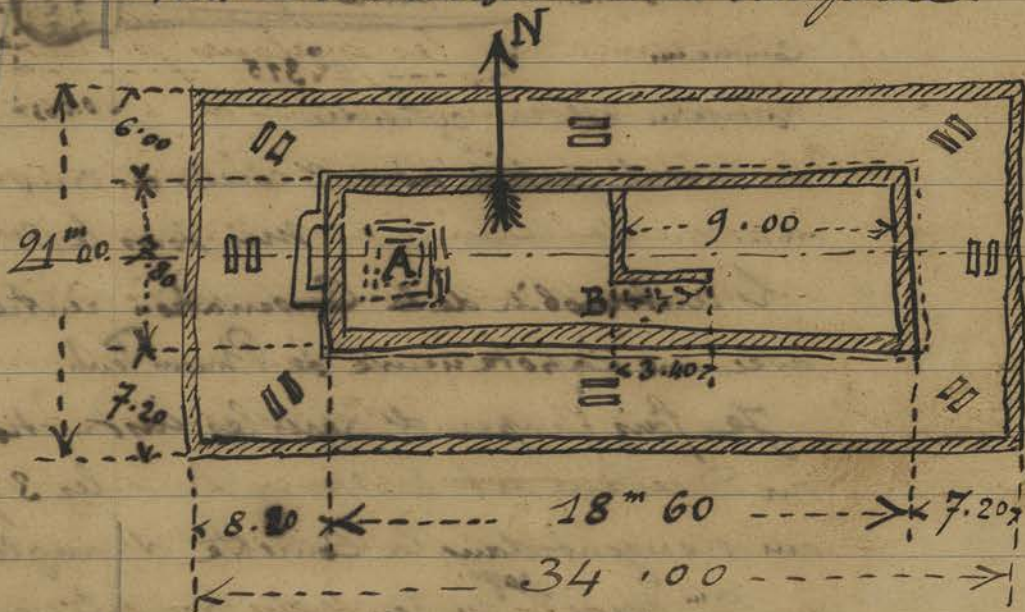
Voici les dimensions relevées sur place :

Extérieurement un simple Cordon de blocs de grès posés sur le sol constitue une espace de $34^m \times 21^m$ et à l'intérieur limitée par les double semas aux places habituelles une plateforme légèrement surélevée et limitée par un muret de latérite parfois en assez mauvais état de 18.60×7.80 . À l'Ouest un vestige de pilon semble donner accès à cette plateforme; une petite éminence A figure ce qui devait subsister du massif supportant l'image du Buddha. C'est près de cette éminence A que fut trouvée la seule pièce sculptée intéressante le petit naga surmonté d'un personnage signalé p. 72-3. Un petit balai carré de 0.52 de côté sur 0.35 de hauteur a été trouvé près de là. En B un vestige de travée s'amorce

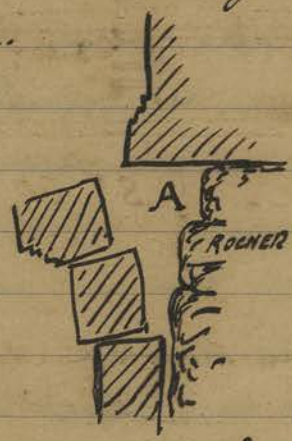
En remettant les quelques pierres tombées du
mur de revêtement en grès du 1^{er} gradin ^{à la face Ouest}
de la pyramide du Bakthei je m'aperçus que toute
la partie de l'édifice en grès situé près du bord
supérieur de ce gradin est suspendue dans le
vide.

Ce parement est très décollé
dans sa partie haute au Nord du porche Ouest.

Je fais donc bloquer avec
des pierres Concarnes cet
espace A situé entre le
rocher et le parement en
grès que l'on est en train de
redresser et compléter.

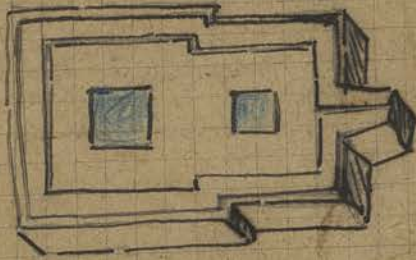
Le piedestal relevé à Rutivara montre
une disposition un peu spéciale. Les
longue à deux places signalées précieusement.
Ment, par malheur les débris ne présentent
un plan inattendu, qui rappelle certains
dispositifs rencontrés dans une section

Touania. Il donne le plan ci joint. Contre l'alignement
le côté de la cuise est muré
luri, mais cette murure
ne se continue pas au
de bec.

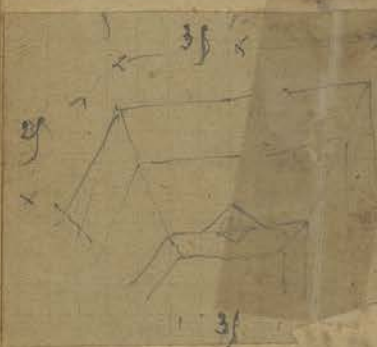
Cette dalle présente un dallage
 en 2 lignes. Dans la
 A (voir coupe de 5 Sept) 2 piliers
 sur ligame et 3 sur l'alignement
 au Sud-Nord. Celle au
 Nord est percée dans le bas d'un
 trou triangulaire, creusé d'un
 canal qui s'enfonce à 50 ou 60 cm
 mais ne contient pas d'eau
 sur le côté (qui est ???)

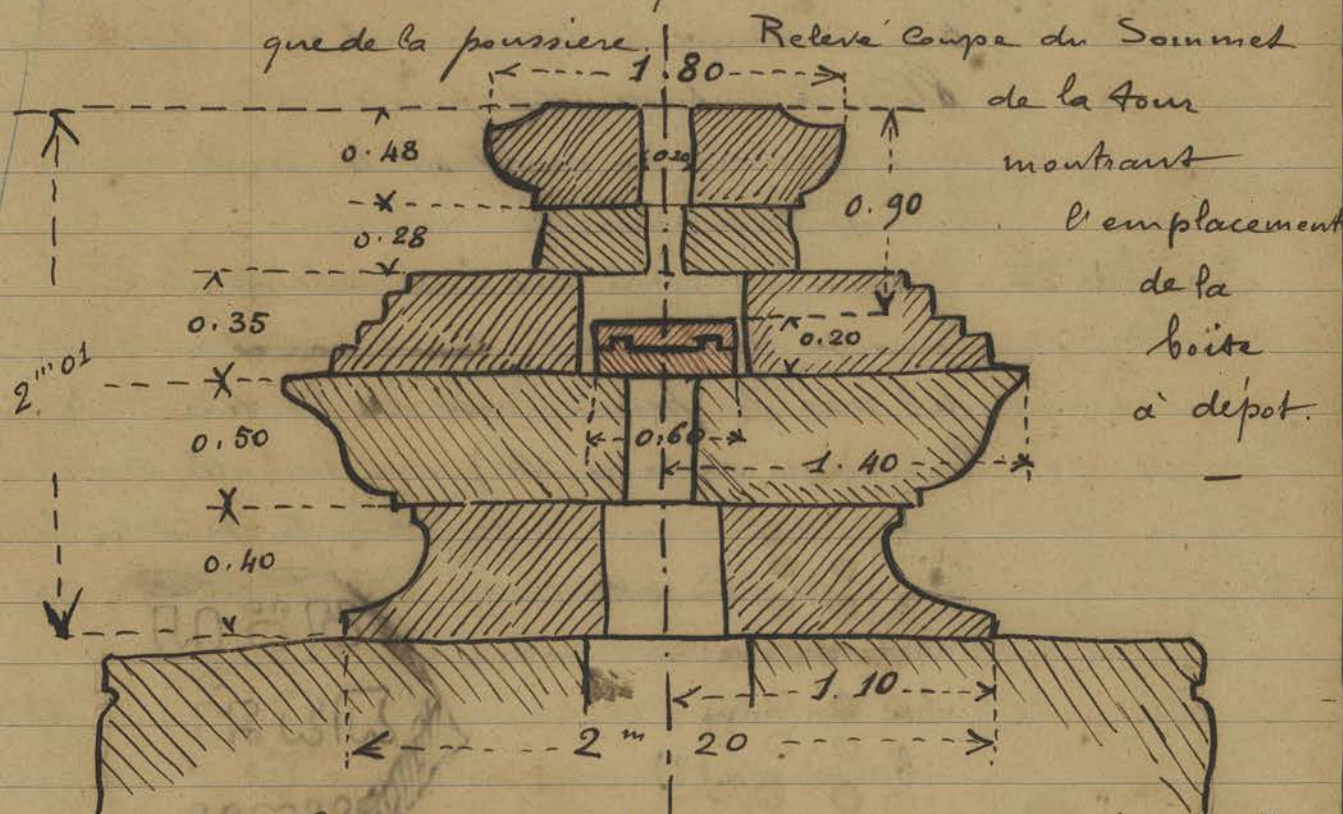
jusqu'à son niveau, mais on le aperçoit de profil par
 une ouverture dans la Couronne inférieure du
 Sommet de la tour et il n'est pas possible de la
 voir en entier. Pour répondre au désir de Parmentier
 Je fais soulever le couvercle par un fer et par
 l'entrebaillement (puis qu'on ne peut atteindre la
 pierre par au dessus) je bats avec les doigts les
 Cavités intérieures qui ne révèlent rien autre chose
 que de la poussière.

La boîte à dépôt mesure 0.60 de côté sur 0.20
 de hauteur, compris couvercle.

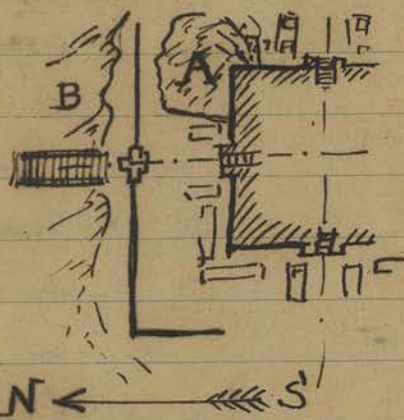
Je mets une des équipes qui travaillaient à l'Ouest de la pyramide du Bakhen à commencer le dégagement de la partie A près de l'angle NE qui est la seule partie non encore dégagée autour de la base de la pyramide. Les déblais terres et briques sont rejetés au delà du mur d'enceinte en B au Nord du grand escalier à flanc de colline.

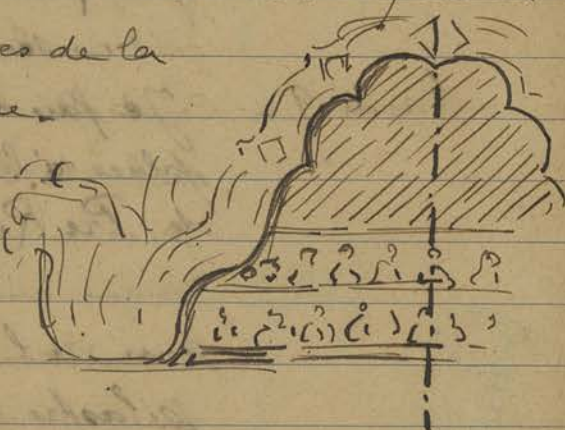
La partie hachurée ci-contre a été grattée il ne reste que 2 rangées inférieures d'orants.

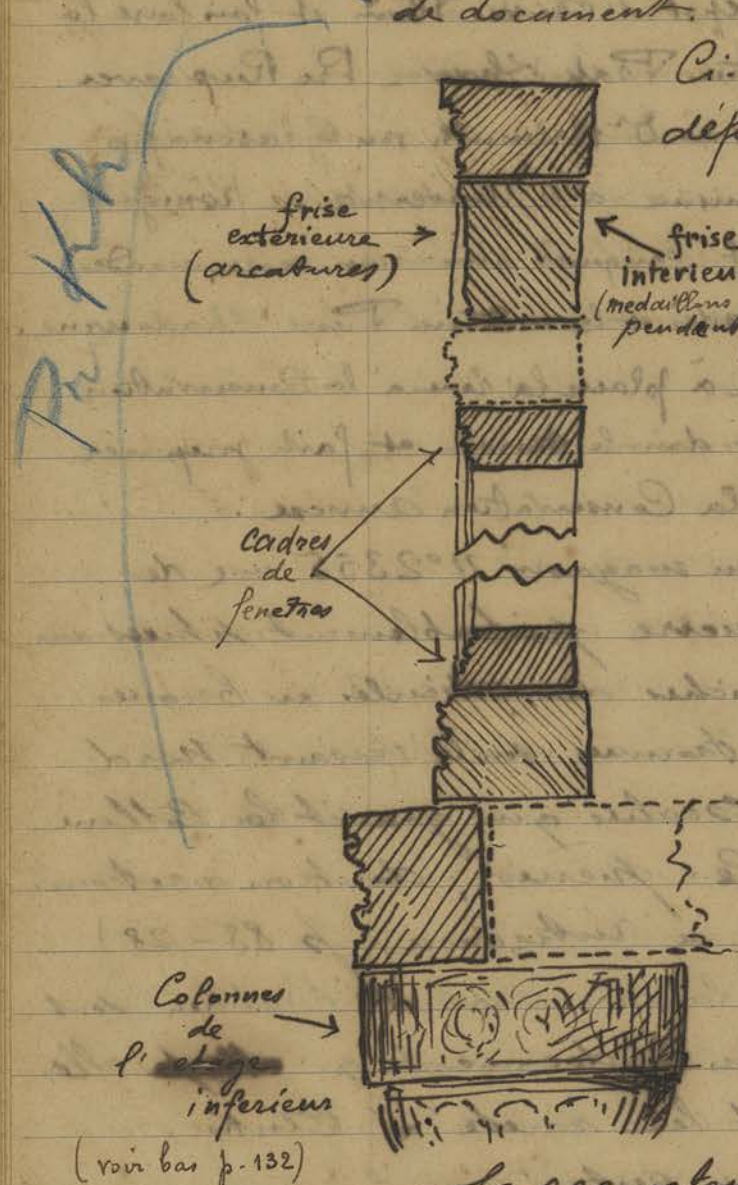
Ci contre en attendant le relevé définitif une coupe sur l'étage surmontant l'édicule à colonnes rondes de Prakh Khan (côté nord). Les parties en pointillés correspondent aux endroits dont on n'a pas encore retrouvés les pierres.

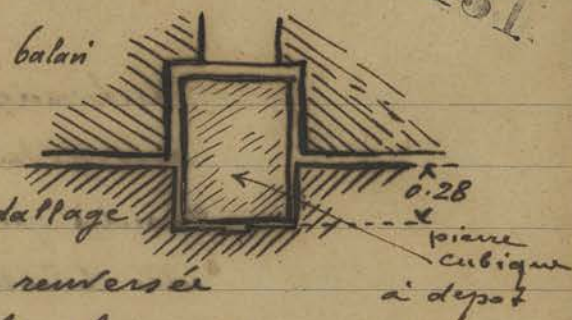
La profondeur de cette cavité est de 0^m28. Je laisse le dallage balani dans sa position renversée gisant à côté pour bien laisser comprendre le double encastrement de la pierre à dépôt.

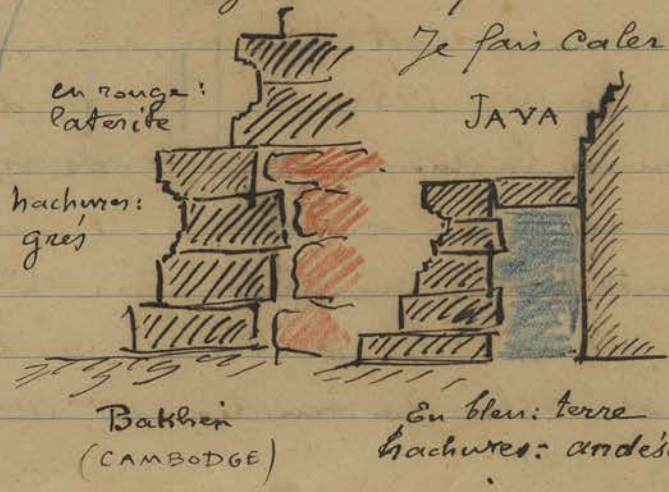
Mardi 23 - Je fais reprendre le débassement dans l'angle N-E de la tour OS¹ du Baklien (au Sud du péron Ouest) dont la latérite formant le blocage intérieur est pulvérisée et toute désagrégée par la végétation qui avait envahi cet édifice.

Je fais caler les pierres au dessus de cet angle par des briques prises dans les déblais. A ce sujet je note la différence de construction entre Java et le Cambodge; dans ce dernier pays

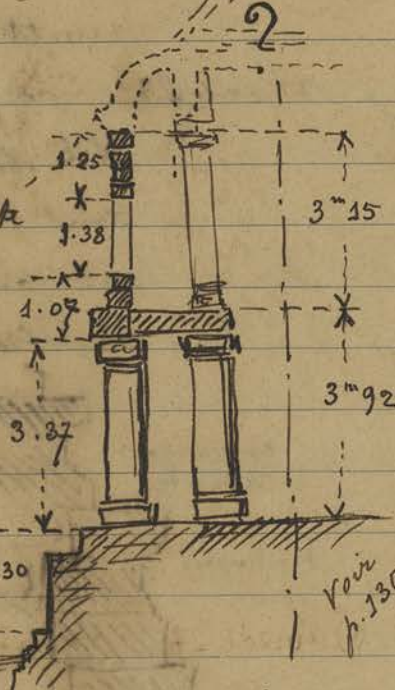
La hauteur totale de l'edifice jusqu'au niveau des abouts de simili tuiles de la voûte d'appentis était d'environ 8^m 50

repartie en hauteur comme sur le croquis ci-dessus (Coupe transversale vers le milieu de l'edifice)

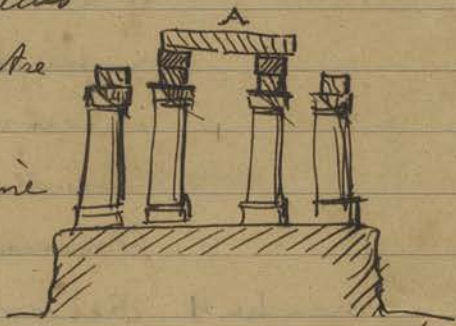
Il se précise donc que ce rez de chaussée
n'était pas utilisé et formait simplement
support de l'étage disparu qui était la partie
capitale de cette construction. Ceci est renforcé
par la présence de 2 dalles

encore en place A ci-contre
qui formaient le sol de
l'étage. Mais le problème
reste toujours en suspens
de savoir par où on

accédant à cet étage si haut perché. Le
souvenir des Candi Sari à Jata peut par
comparaison nous faire admettre la possibilité
d'une échelle de meunier en bois. Mais aucune
trace n'en subsiste ni ici ni à Präh Khan.

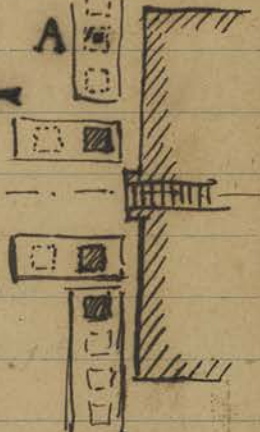
Mardi 6. En dégagant les eboulis formant Amulus à
 l'Est du peron nord du Bakheri on trouve,
 couché, près d'un balai renversé sens dessus dessous
 marquant l'emplacement d'un édifice démolie, en
 A une dalle inscrite. Cette

dalle est sans nul doute un
 montant de cadre de porte;

~~est~~ une partie du tableau
 dont la surface n'a pas été
 complètement aplanie montre
 en haut environ 18 ^{ou 17} lignes d'écrit-
 tures (IX^{me} ou X^{me} siècle AD)) peu
 soignée, les intervalles ne sont pas régulièrement
 espacés. Sur ces 17 lignes les 3 premières sont
 absolument effacées le reste est plus lisible sans
 être très net. Cette inscription n'occupe que
 la moitié de la largeur du tableau.

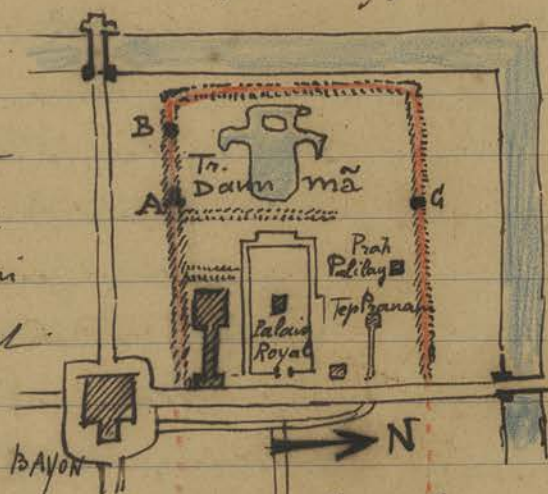
Un peu après la levée de terre de direction N-S qui sépare le mur Ouest du Palais Royal de l'étang

Taun mā, soit en A sur le schéma ci-dessus (qui n'est pas à l'échelle) la digue se rétrécit et devient très nettement un mur d'enceinte en laterite, mélangée à la partie supérieure de blocs de grès qui n'ont pas été adhésés de failles

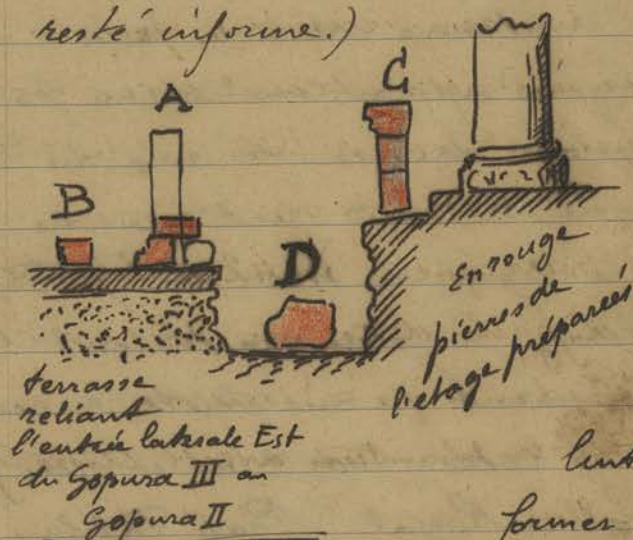
Fait les chantiers avec l'aide du Résident meilleur.
Le capitaine Svoi a préparé comme au le
schéma ci-dessous les pierres retrouvées
au Sud del' Edicule & Colonnes rondes de
Prab Khan (à noter que le tambourment
Sud de cet édifice est très vaguement
mouluré alors que du côté nord le massif est
resté informe.)

En A sont
les pierres
de base et
montant des
fenêtres.

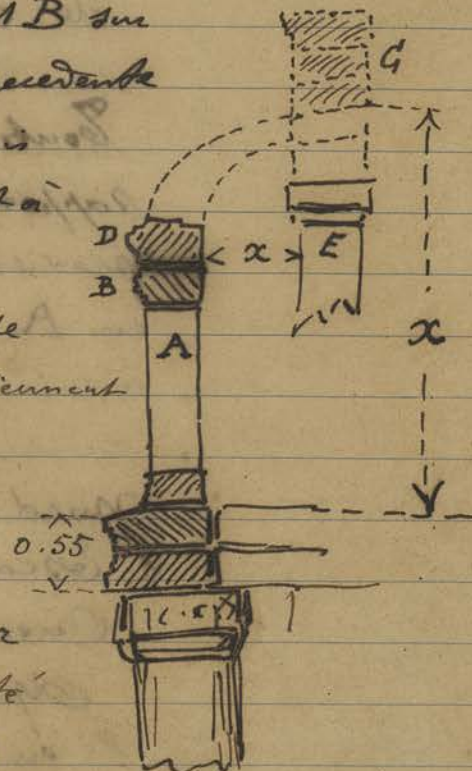
Suis avisé par le Cap. S'tai qu'il y a eu
 interprétation erronée des pierres retrouvées
 de l'étage de l'édifice à colonnes de Bah Khan.
 Les pierres marquées A et B sur
 le Croquis de la page précédente
 et reportées sur le croquis
 ci-contre appartiennent à
 la façade extérieure; la
 pierre D avec les abuts de
 fausses linteaux en lotus viennent
 se placer sur le linteau B
 et les pierres G de la
 frise à arcature de
 appartiennent au mur
 intérieur ~~de~~ supporté
 par les piliers carrés E
 La place de cette frise n'est pas actuellement connue

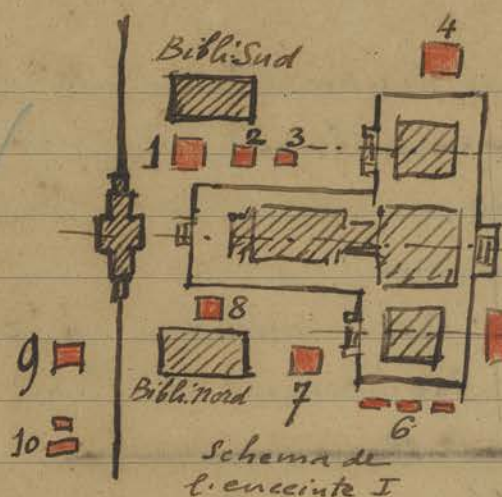
- 1 - Troisième étage de la tour Centrale -
- 3 assises et fragments de la quatrième
- Plus grande hauteur = 1^m 25

En rouge parties reconstruites
sur le sol.

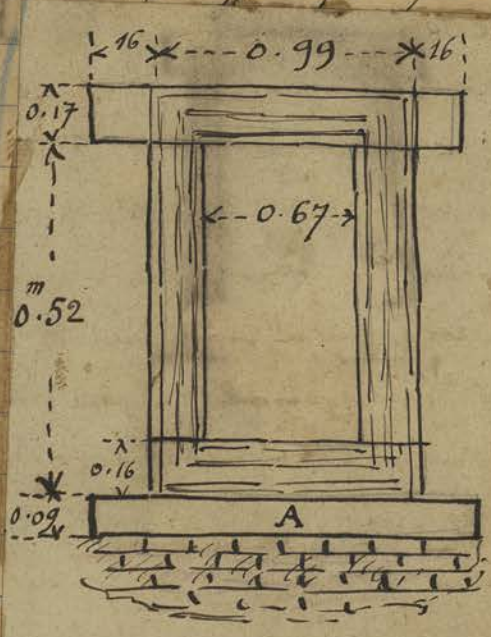
Le cadre de la porte en grès ouvrant à l'Est a ses traverses supérieures et basses non assemblées d'onglet avec les montants. Les murs autour ont été démolis. Ce cadre repose sur une dalle en grès A de seuil sans trace de marches de perrons.

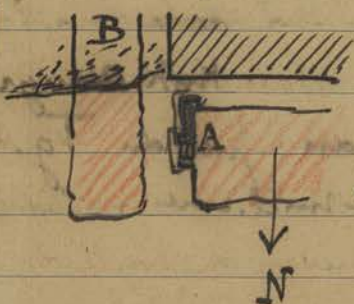
On commence à dégager l'angle Nord de la façade Ouest du passage Central du Gopura III Est de Prakh Khan.

Bak.

Beih mälā

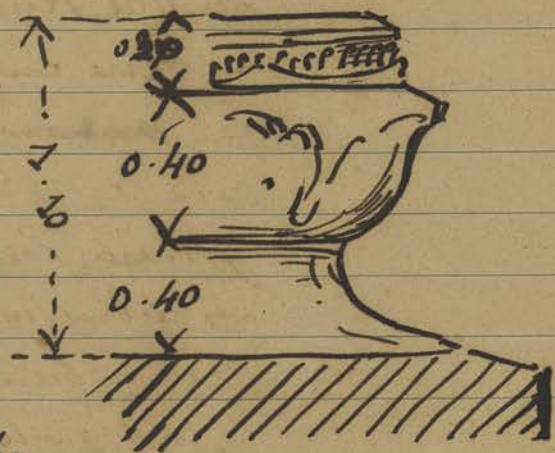
La partie hachurée ci-contre correspond à la partie de l'étage supérieur sur plan Carré

On rattache avec des fers ronds et du ciment certaines pierres resserées de l'angle S.E de cette tour

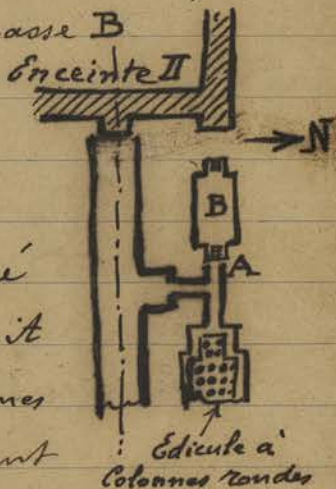
170is de 17ars 1930

peron bien appareillé en grès de 5 marches précédé par une fort belle marche en

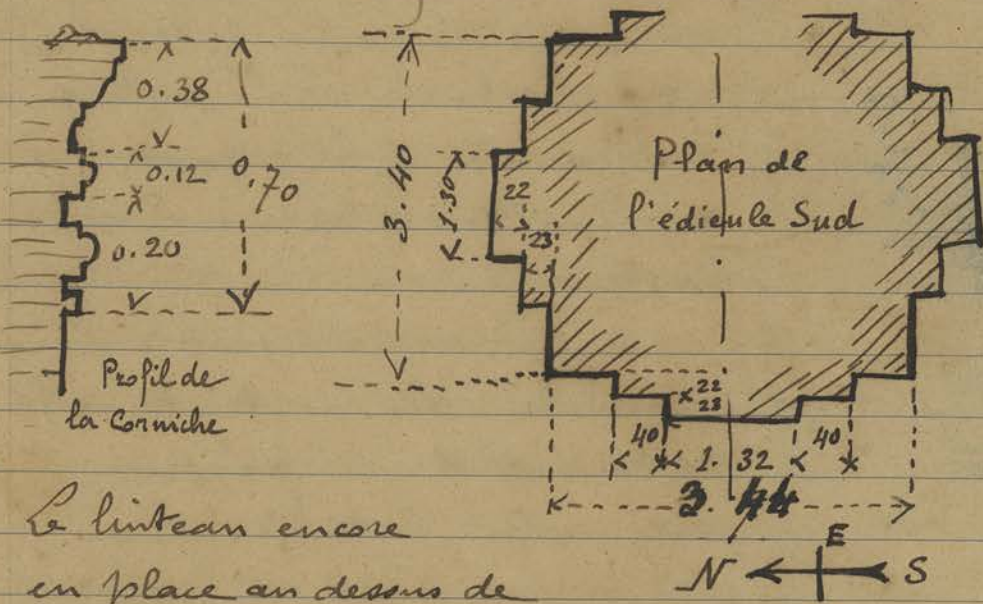
La base est enfermée dans une territière.

Le linteau encore
en place au dessus de
la porte repose sur la Colonnnette ronde
sud : il mesure 1.55 sur 0.60 de hauteur.
Le decor en est complètement rongé et
la surface délitée laisse faiblement deviner
le mouvement général des saillies : il
semble que ce soit un linteau du type
III avec une frise de personnages à

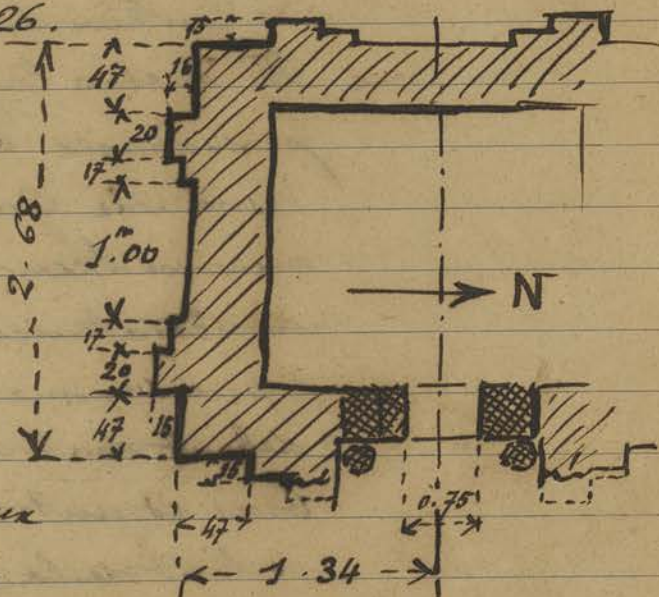
Plan du Prasat Svai Sar

3° Beng Laak - à l'Est du ph. Svai Sar (le plus au Sud sur la carte au cent milleième) et au Sud du ph. Kank Chan (à 3 kilomètres au Sud du Vat Sanlong) Ce vestige dont il ne reste que très peu de chose, cadre en grès ouvert à l'Est émergeant d'une

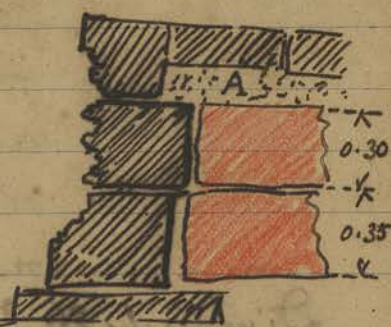
Les 2 Coulis cimentés de l'équipe béton armé revenus de Kohker la veille sont remis à continuer la consolidation des morceaux de grès de l'alignement Est du Gopura IV Nord de Prakh Khan.

Je fais rentrer au dépôt un fragment de bas-relief trouvé dans le dégagement de l'aile Nord (façade Ouest) du Gopura III Est de Prakh Khan ; ce bas-relief assez décoratif et trans-

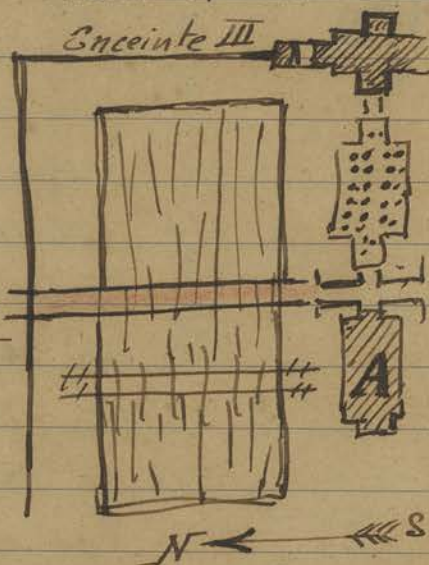
On procède à l'établissement d'un grand pont en conduits (en rouge ci-contre) pour évacuer au moyen du Decauville ~~de~~ toutes les terres retirées des déblais de la terrasse en l'atèrite A en cours de dégagement

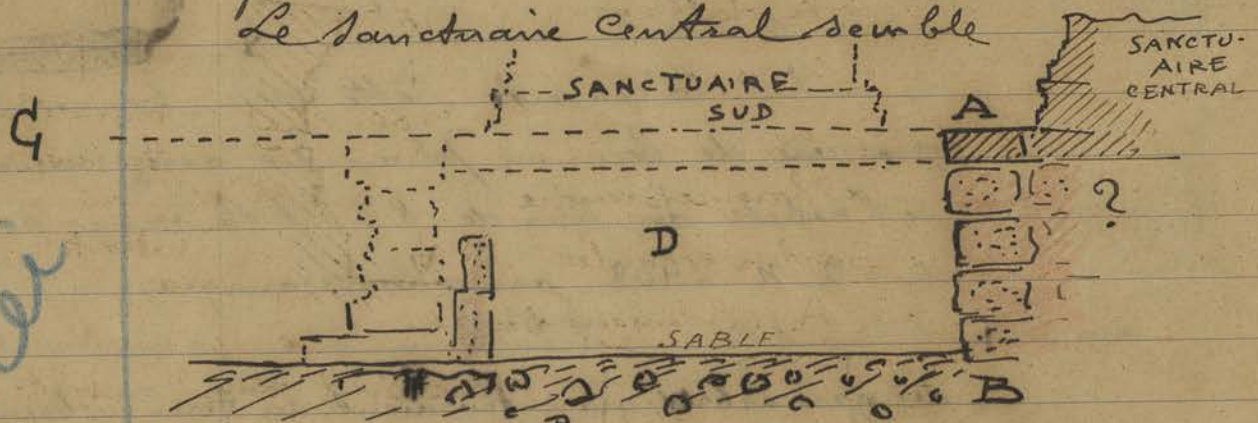
avoir eu des fondations plus solides car le muret de section AB où s'interrompt l'enlèvement du massif de soutassement apparaît bien appareillé. Le fait est confirmé par la réalisation qui montre la base des murs du sanctuaire central n'ayant subi aucun mouvement de tassement. Pour la remise en place des pierres du soutassement je repèrerai le niveau supérieur A G sur celui de la base de ce sanctuaire central : à l'intérieur en D je ferai établir un remplissage en blocs de laterite par couches de 25 à 35 de hauteur soigneusement liaisons au

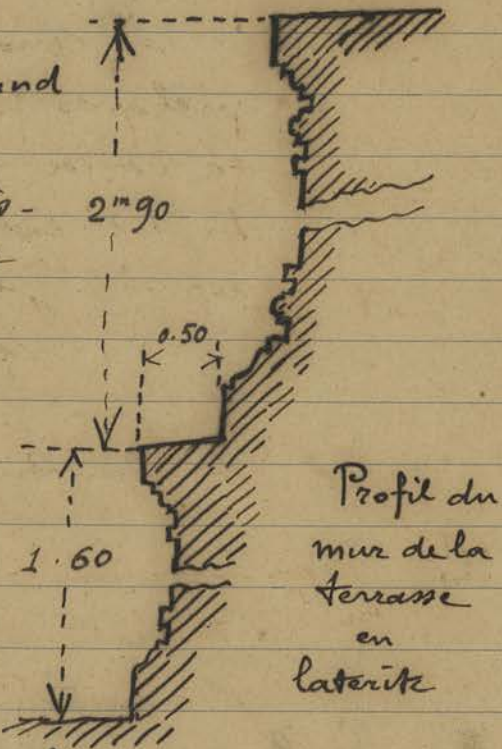
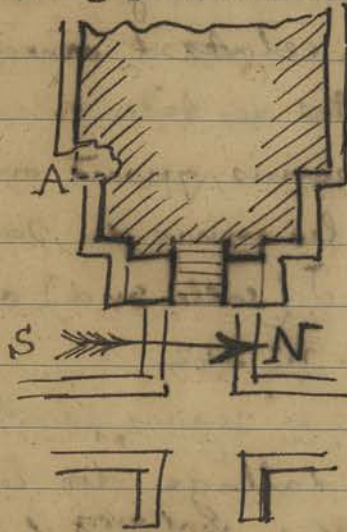
Le Caporal qui travaille au Srah
Sraï me fait remarquer que la Sala-
abri, construite au Sud de la petite Terrasse
de en 1920 a des poutres de charpente
complètement pourries et que c'est un
miracle si la toiture en tôle plate ne
s'est pas écroulée.

Le dégagement intérieur du 2^{me} édifice à partir du perron Sud du Bakken

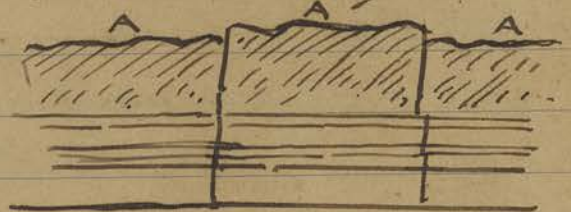
remarque que la
face inférieure ^A des
pierres retournées
à l'entres constituant

la première assise à replacer à une
surface gauche, irrégulière avec des
cavités. Cela s'explique avec le système
Khmer de placer les premières pierres
directement sur la terre, puis de venir
ensuite profiler les moulures sur la pierre
ainsi placée. Mais faisant établir une
ave de béton cela va compliquer la pose

de ces pierres a surface ~~irreguliere~~ inferieure irreguliere.

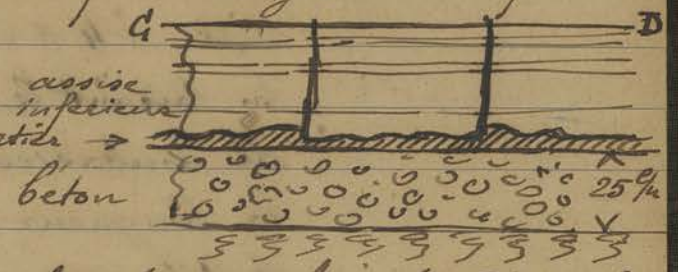
Je prescriis au Caporal Sivan de placer sur le beton une couche de mortier de ciment qui remplira les aspérités et creux des pierres et de tapes légèrement sur les assises pour regler le niveau superieur C, D bien horizontal.

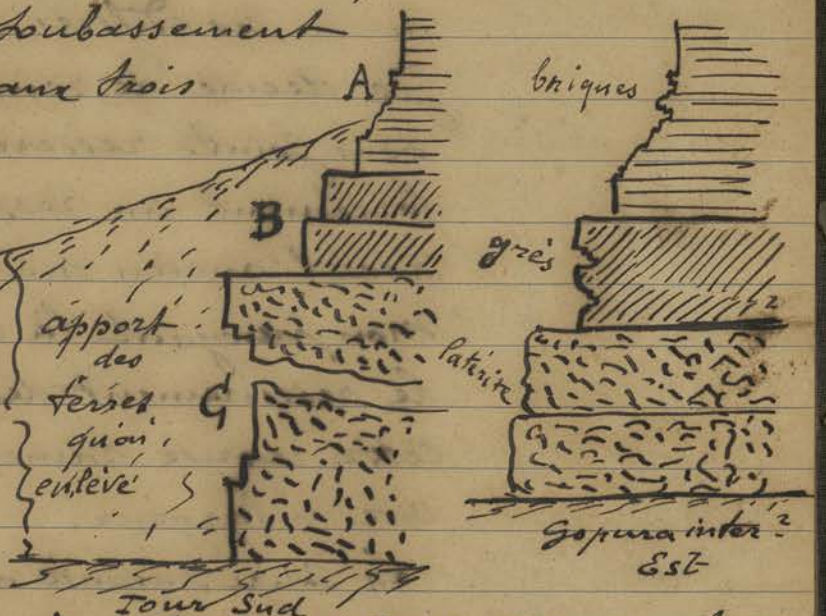
Le degagement de la base de la tour au Sud des Gopuras Est de Pre Rup montre un haut massif de soubassement C, commun aux trois tours Sud.

Ce massif en laterite est separé du mur du sanctuaire en briques A par deux

assises en grès formant Socle B : ces trois matériaux se trouvent d'ailleurs superposés dans le même ordre au Gopura central Est de l'intérieur, mais ici le socle en grès est decoré de moulures et la partie inferieure en laterite a beaucoup moins d'importance.

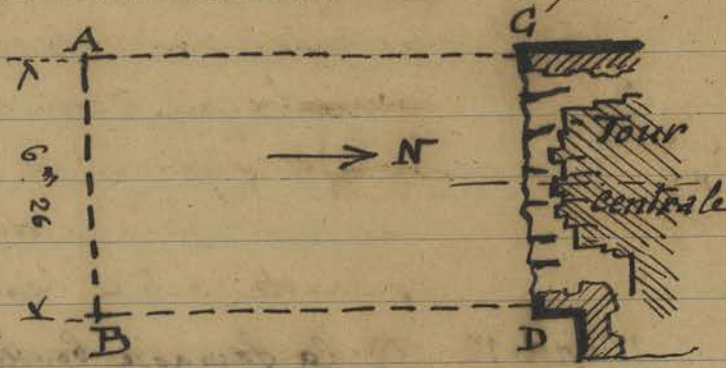
de soutassement a été sectionné près du sanctuaire central. La différence, environ 0m 22 s'explique par le mouvement de dislocation intérieur qui s'est produit sous l'action des racines des arbres qui avaient envahi ces édifices et ouvert les joints.

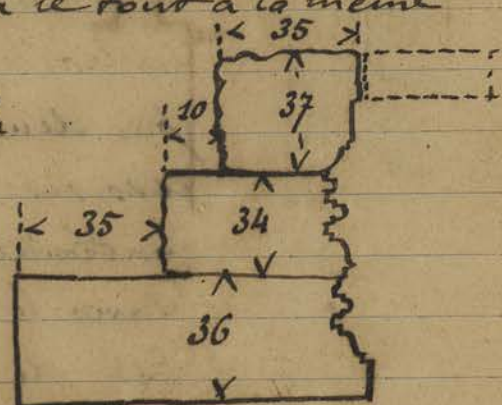
La Coupe suivante où la partie reposant sur le sol est en haut et l'assise supérieure en bas montre l'illogisme de la construction Klumère dans toute sa beauté.

Mur en Coupe à l'envers tel qu'il est préparé sur le sol pour la remise en place du soutassement.

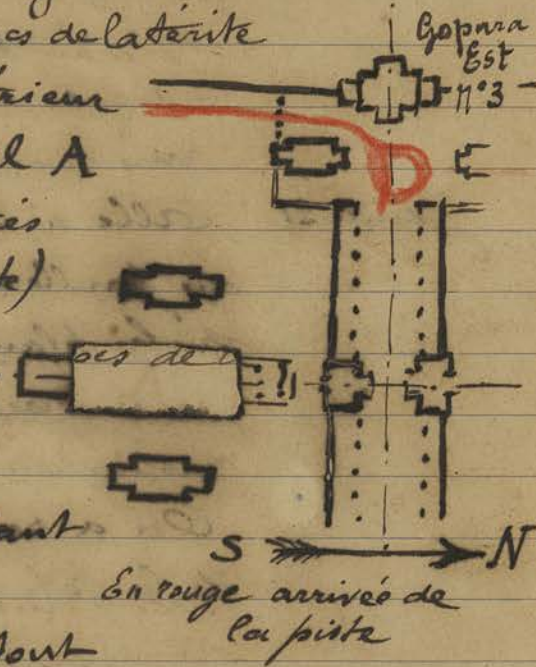
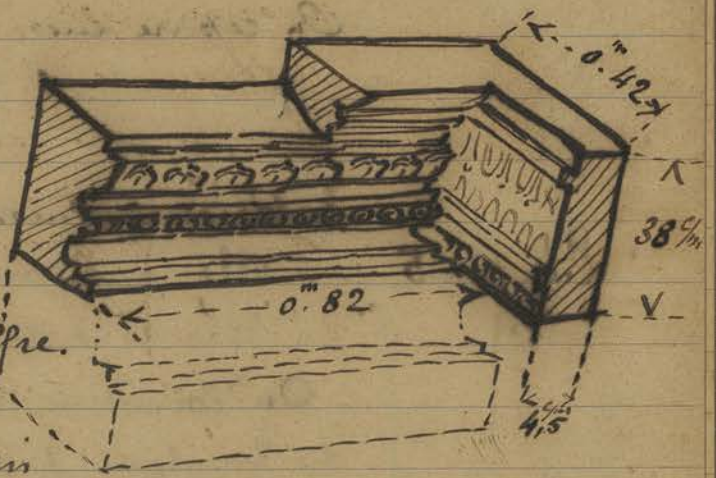
Note en passant un cas d'illogisme de taille de pierre qui se révèle d'autant mieux que les pierres voisines ne sont pas encore posées.

Cette 2^{me} assise commune à la fois au parement Est et à l'échiffre Sud du perron fut non seulement taillée et sculptée mais même dégrossie après la pose, la pierre une fois posée sur le

As: ce qui
amend à une
épaisseur trop
faible pour
la partie en
retour de l'échiffre.
Je relève ce cas
parce qu'il est bien

représentatif des façons de travailler des Kluners.

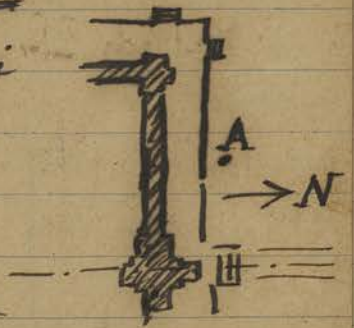
Samedi 23 Un bouze du Vat Nord D Oukor Vat que
j'avais autorisé à couper un manguier mort
situé pris de l'esplanade nord d'Oukor Vat
en A ci. contre devant l'aile ^{ouest} ~~nord~~
de la façade nord vient m'avertir
que le tronc de ce manguier en
s'abattant a cassé tout un
morceau de la balustrade en
naga: le gardien d'Oukor Vat
m'attend sur la chaussée pour me conduire ~~à~~ voir
et constater le dégât. Les bouzes parait-il avaient
bien attaché l'arbre pour le faire tomber du
Côté opposé à la balustrade mais la corde
ayant cassé une force de réaction contraire
s'était produite. Les morceaux de balustrade
cassés, dont plusieurs avaient déjà été rajustés
avec ciment et fer, devront être rétablis
sur potelets ou des baillis en grès après
enlèvement du tronc par les bouzes.

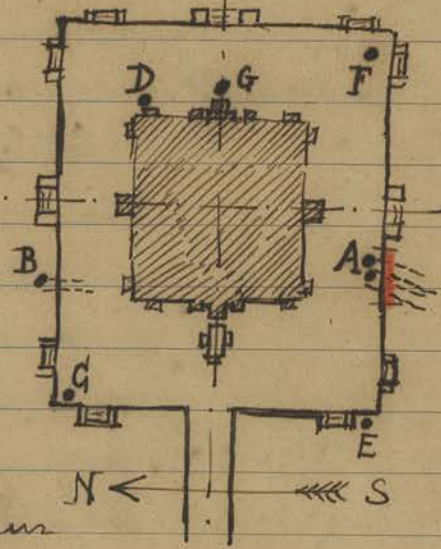
(en rouge ci-contre) Le même phénomène que
j'avais constaté après la chute du manguié de
la face Nord (en B) - voir p. 237-23 - s'est
reproduit ici :

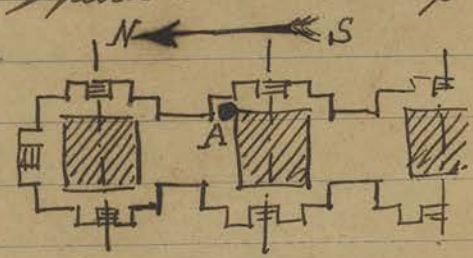
On trouve dans les racines du fût d'arbre qui vient d'être extirpé en A, angle de la deuxième tour au Sud du Gopura Est de Pro Purp un bec de suanadrioni et un quart de dalle en grès avec les arêtes canelées qui indique la pierre à dépôt, tel qu'on l'a retrouvée déjà aux tours du Bakheir.

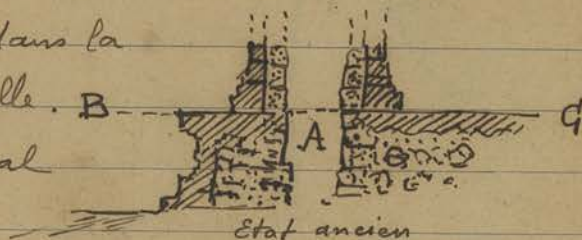
maçonner une sorte de points ce qui est compliqué les choses, inutilement je crois... mais néanmoins je crois devoir attirer l'attention sur ce point car c'est la première fois que je modifie l'état primitif en reconstruisant. Toute la partie située au dessous du niveau B C ci-dessus est en maçonnerie pleine actuellement.

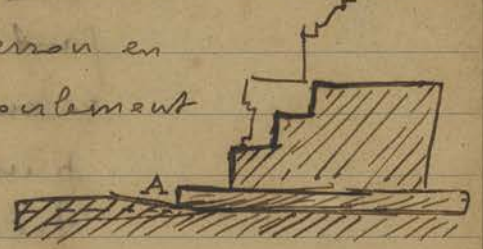
On a retrouvée la partie manquante du perron proprement dit du sanctuaire de la porte Est: le Caporal prévoit un écoulement des eaux vers l'extérieur sous ce perron en ménageant un orifice d'écoulement avec un bouchon rond en A et en creusant une rigole d'évacuation vers l'extérieur dans le dallage

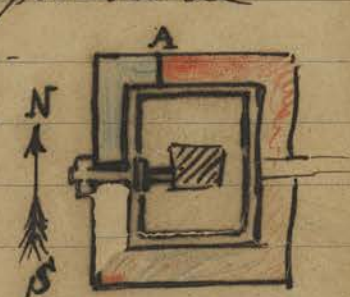
L'équipe de Luc-Binh qui travaille au Nord Ouest des bassins d'Anker Vat commence la réfection de la clôture en rondins A qui maintient dans la partie centrale du bassin Nord le Luc-Binh qui il serait impossible de retirer. On le neutralise en l'empêchant de se répandre ailleurs.

En rouge ci-contre: Luc-Binh retenu

En bleu: parties déjà dégagées.

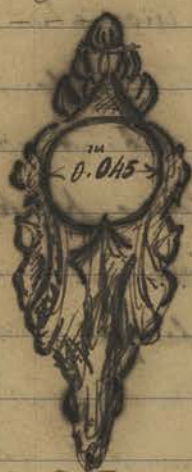
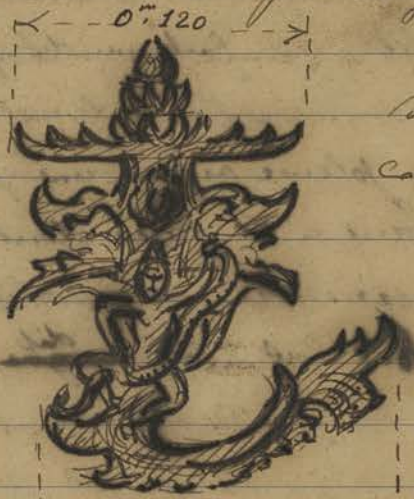
Vue de face

Vue de profil

Les croquis
schemas ci-
contre complètement
la photo

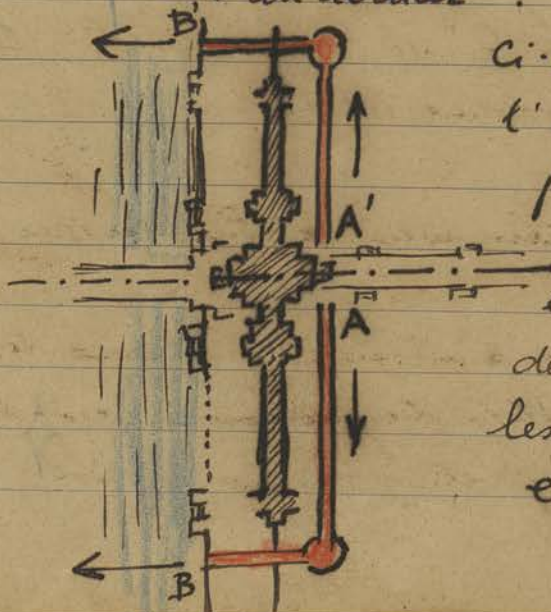
Après-midi visité les chantiers d'Ankor Vat et le
 nettoyage en cours du 486. A Ankor Vat le
 caporal qui a terminé le dégagement des salles
 extrêmes de la Bibliothèque Nord procède à l'enlève-
 ment des troncs et branches de manguiers
 tombés sur la balustrade nord de l'esplanade (A
 sur le croquis de la p. 241) avant de remettre en
 place les morceaux de balustrade tombés et cassés;
 beaucoup de ces sections ont en deux endroits
 être rajustés avec un goujon en fer médian.

Parmentier m'explique sur place ce qu'il
 préconise pour éviter le retour en pleine saison
 des pluies d'accidents semblables à ceux de
 l'an dernier. Établir une rigole (en rouge
 ci-contre partant de A et A' à
 l'Est des entrées Occidentales
 pour recueillir toutes les eaux
 qui s'accumulent en cet endroit
 et s'infiltreront sous la maçonnerie
 des galeries des dites entrées pour
 les évacuer dans les drains en B
 et B'

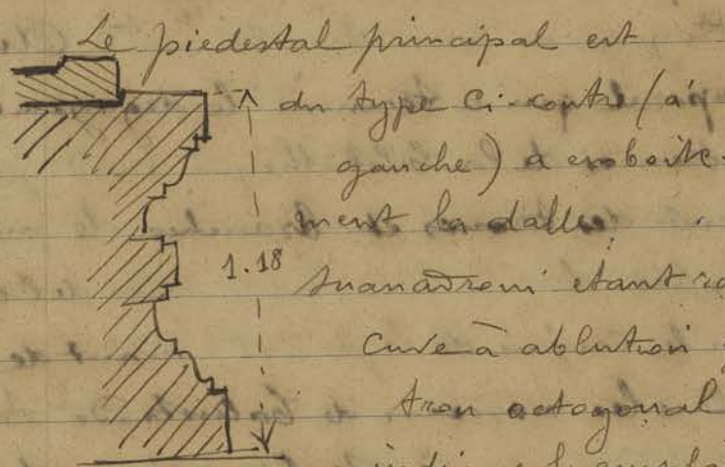
La plateforme est retenue par un mur maçonné
 en latérite de 20 mètres Nord-Sud sur 24 mètres Est-Ouest
 sur une hauteur d'environ 1.20

On y trouve plusieurs piédestaux et un grand
 Linga à 3 sections de 1.44 de hauteur
 sur 0.45 de côté.

Le piédestal principal est

du type ci-contre (à
 gauche) à crochets.

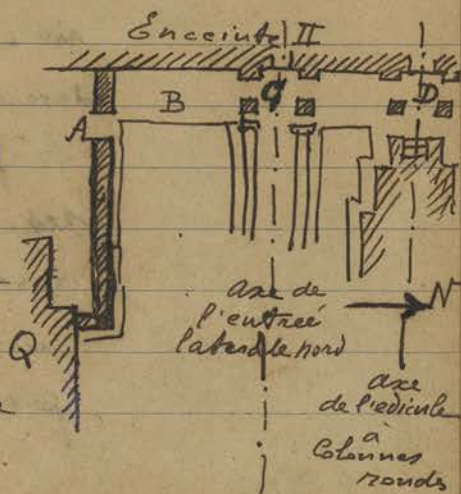
Fait les chantiers avec Trouse & Prath Khan le Caporal Va dégager la petite porte A qui interrupt le mur reliant la façade Sud Nord du B+Q ~~avec~~ à l'enceinte II

Cette porte a un couronnement et le motif décoratif d'encadrement habituel, dont une

grande partie est écorchée: on en a retrouvée plusieurs fragments qui il sera possible de remettre en place. Comme on fait en ce moment pour les frontons C et D au dessus des porches de la 2^{me} enceinte.

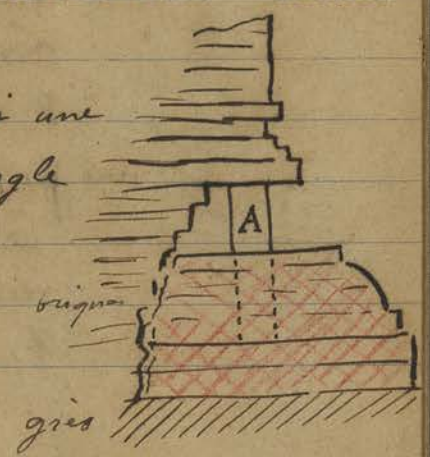
À Pre Rup je fais garnir une cavité béante à la base de l'angle Nord-Ouest de la tour au sud du Gopura extérieur Est avec des briques retaillées à la

demande (en rouge au croquis du verso de la page) pour masquer un potelet en béton armé A que j'avais mis pour caler cet endroit.

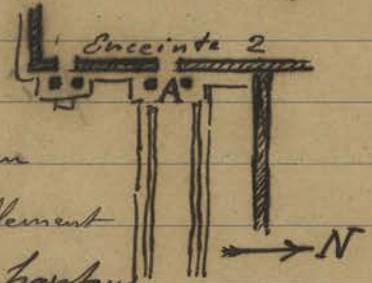
Je l'ai mis à dégager l'entrée latérale Sud A de l'Encinte Est 2 au bout de la charisse symétrique à celle qu'on veut dégager au Nord. Le porche A est actuellement encombré sur une très forte hauteur d'éboulis et par les racines d'un immense fromager qui se dresse dans la galerie intérieure.

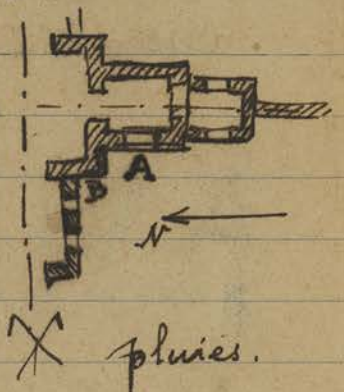
Vendredi 3. Dont un peu de ruine en briques
au dessus de la fenêtre A de
l'aile Sud du Gopura extérieur
Est de Pre Rup s'est
écroulé à la suite des dernières

L'angle B également en briques du dit Gopura (même façade intérieure) menacé également de tomber étant très décollé: ~~une consolidation jusqu'à~~ possible a été ~~mis~~ mis un chaînage en fer plat (mardi 7)
